# 東方官衙地区の調査

## —第466次

図191 第466次調査遺構平面図 1 : 250

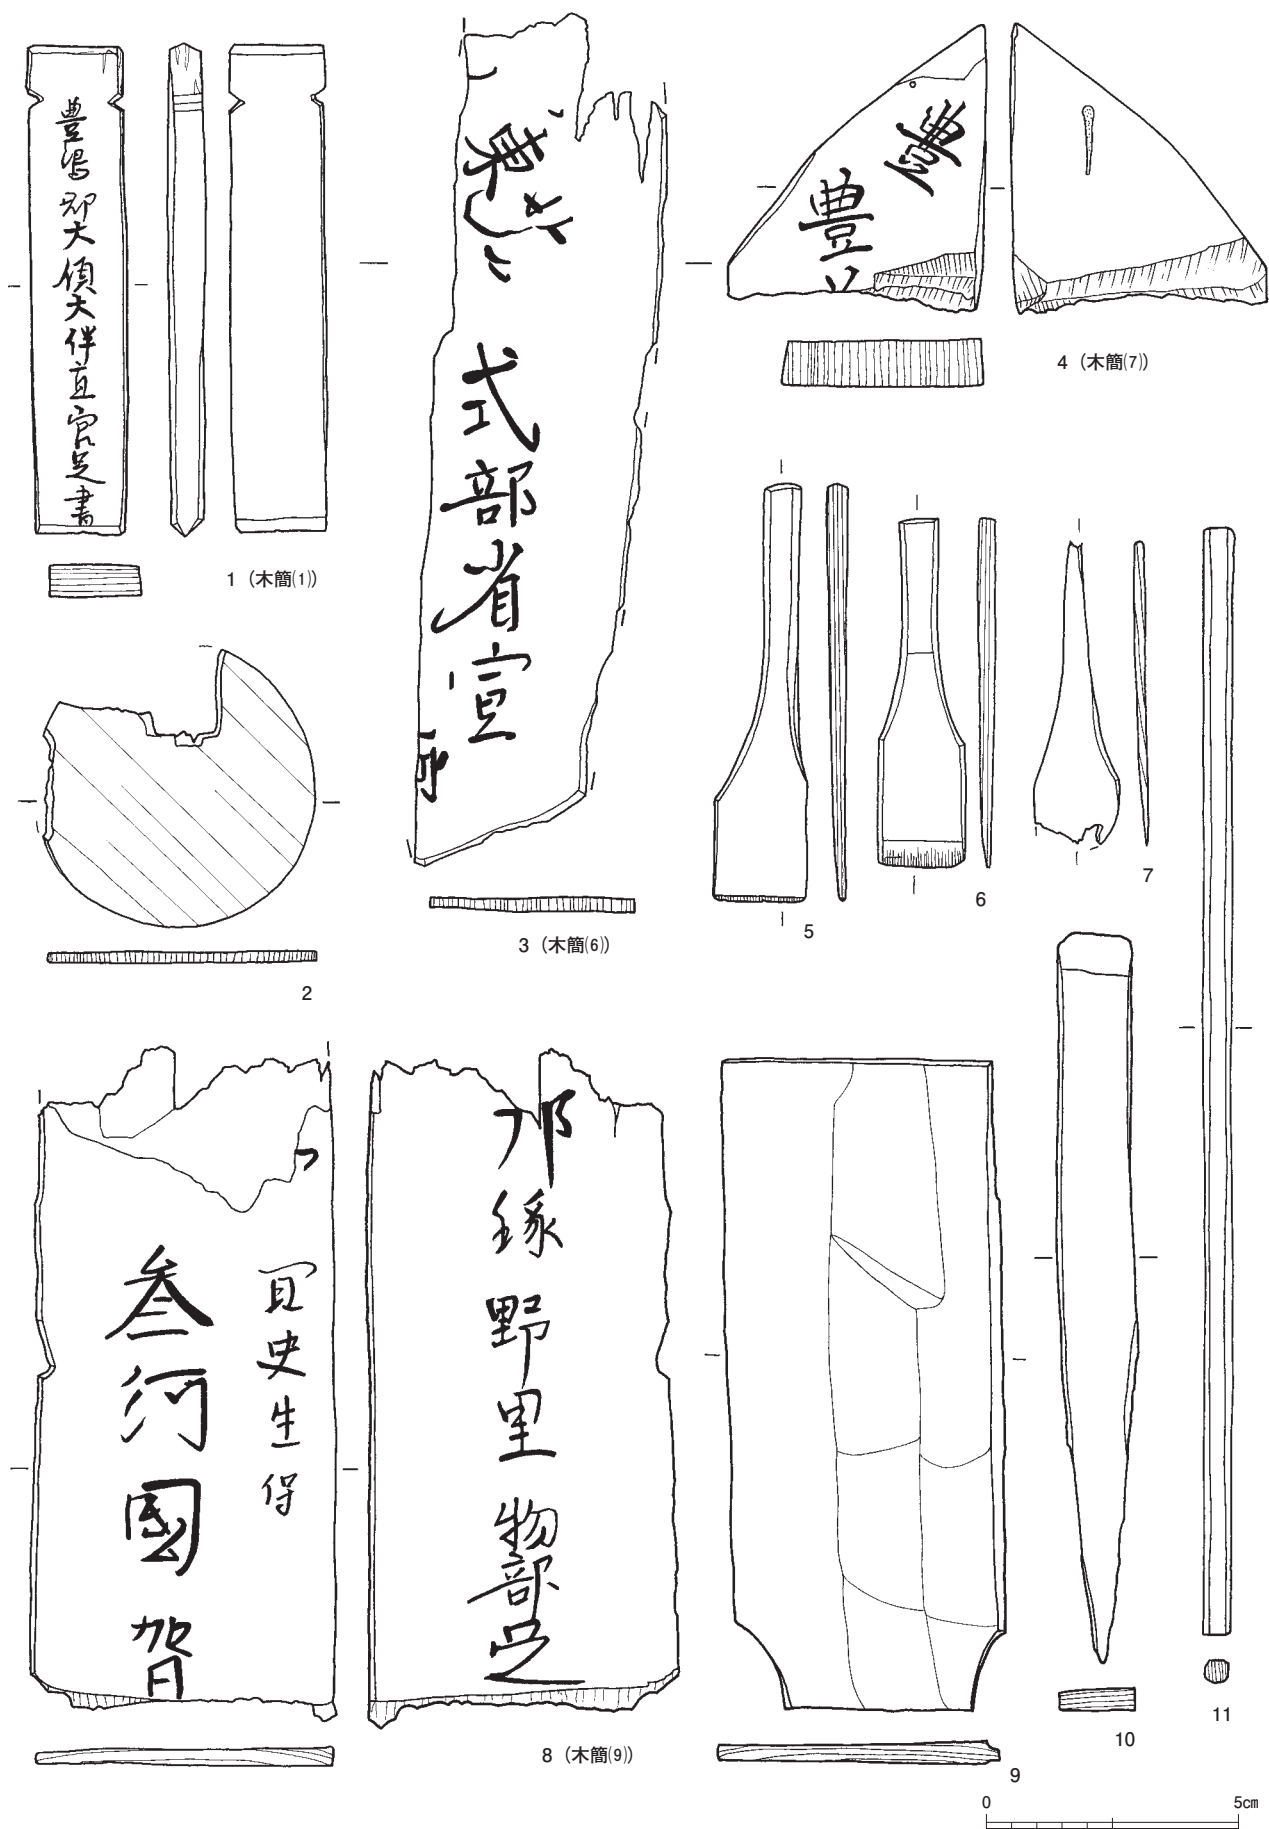
図200 第466次出土木製品 (1) 2:3

図201 第466次出土木製品 (2) 2:3

(226点) やそれに関連する加工棒 (55点)、角棒 (10点)、丸棒 (6点)、多角棒 (4点)、尖端棒 (4点) が主体となる。次に箸 (28点)、容器底板 (6点)、匙 (3点) など食膳具が目立つ。ほかは燃えさし (15点)、板 (14点)、部材 (12点)、加工板 (7点)、琴柱 (2点)、斎串 (1点)、工具柄 (1点)、楔 (1点)、縄 (1点)、円形容器底板 (1点) である。以下木簡についても、重複を厭わず摘記する。

1 は付札。「豊嶋郡…」の墨書がある。2 は円形容器の底板。直径5.5cmで厚さが0.2cm。表面に刃物による切跡が残る。3 は折敷の底板。「式部省宣」の墨書がある。4 は三角形に切り取られた板。表面に「豊」の墨書があり、裏面に鉄釘が刺さる。5～7は匙。それぞれ長さが8.1cm、6.8cm、6cmである。5は墨痕がある。5・6は先端に擦痕が残る。7は先端が弧状となる。8は板。左側縁に切り込みがある。下端は切断される。「参河国」などの墨書がある。9は部材。表裏面ともに平滑。10は先端が尖る平坦な棒。11は箸。12は楔。側面は未加工の破断面。表裏面に墨書がある。13は斎串。下端が左右非対称形に尖る。14は先端の尖る加工棒。表面に墨書が残る。15は円形曲物の底板。周縁に木釘の穴があり木釘も1本遺存する。16、17は琴柱。16は上面に切り込みがある。18は縄。草を素材とする二本の紐を縫い合わせる。
