# 興福寺北円堂院の調査

## —第483次

興福寺では、「興福寺境内整備基本構想」(1998年)に基づき、寺観の復原・整備が進められている。この整備事業にともない、1998年以来中金堂院や南大門などの発掘調査を継続しておこなっている。本調査もその一環として、遺跡整備のため北円堂周辺の遺構の確認を目的としておこなった。調査区は、北円堂の外周をめぐる回廊と南門を対象とし、調査可能である南面回廊・東面回廊のほぼ全域と、北面回廊中央部に設定した(図205)。調査面積は676㎡、調査期間は2011年7月1日から10月11日までである。(大林 潤)

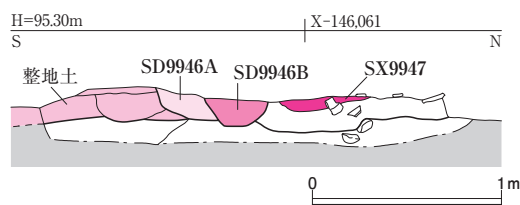
図206 南面回廊基壇外装抜取溝SD9946断面図 1:40

**南面回廊SC9945** 南門の東側で、北側の基壇外装抜取溝と礎石抜取穴を確認した(図206)。

基壇外装抜取溝SD9946は、南門と同じく2時期分を確認した。古い方の溝SD9946Aがやや内側にあり、改修後の溝SD9946Bには地覆石とみられる凝灰岩が残存する。なお、南門の西側にも、凝灰岩切石列が残存するが、基壇外装想定位置よりも北にずれ、基壇土の外側の土層に含まれることから、回廊基壇外装の石材を後世に再利用して並べたものと判断した。

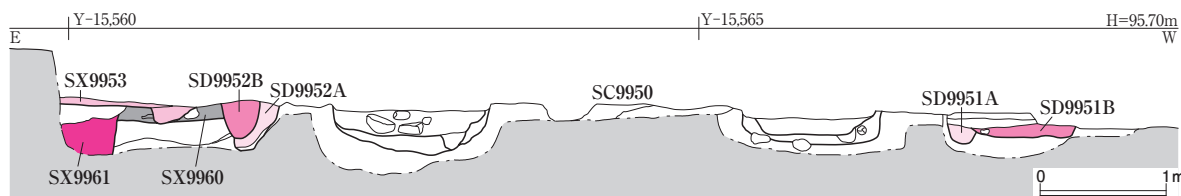
図207 東面回廊SC9950断面図 1:60

**東面回廊SC9950** 東面回廊に関わる遺構は、基壇土、基壇外装および基壇外装抜取溝、礎石据付・抜取穴を確認した(図207・209・210)。

基壇外装は、東西両側で部分的に凝灰岩の地覆石が残存しており、それ以外の部分では地覆石の抜取溝SD9951B(西側)・SD9952B(東側)を検出した。また、南門・

南面回廊と同じく、先行する地覆石抜取溝SD9951A・SD9952Aを確認しており、検出した地覆石は造営当初のものではなく、改修後の遺構であることがわかる。SD9951A・SD9952AはSD9951B・SD9952Bよりも1石分内側にあり、それぞれの東西幅は6.2m・5.8mとなる。西側の抜取溝SD9951Bは調査区の北端で直角に西に曲がり、ここが回廊の東北の入隅であることがわかる。

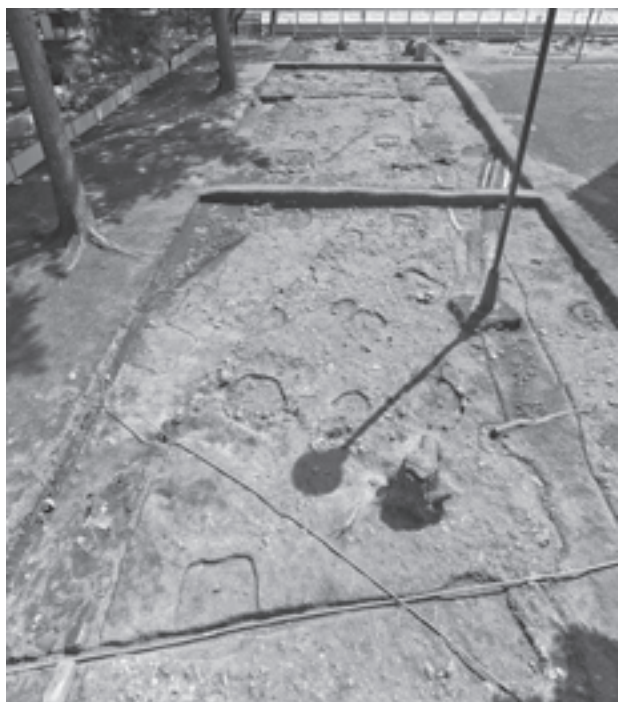
図209 東面回廊SC9950（北から）

基壇の上面では、回廊側柱礎石据付・抜取穴を検出した。南端を含めて南北13間となるが、もっとも北の柱穴は後世の攪乱により破壊されており確認できなかった。柱間寸法は、梁行3.3m（11尺）、桁行は南端が3.3m（11尺）で、それ以外は2.9～3.3mと均一ではない。礎石据付穴は一辺1.1mの隅丸方形で、5～20cmの根石が残存するが、礎石そのものは失われている。埋土には遺物がほと

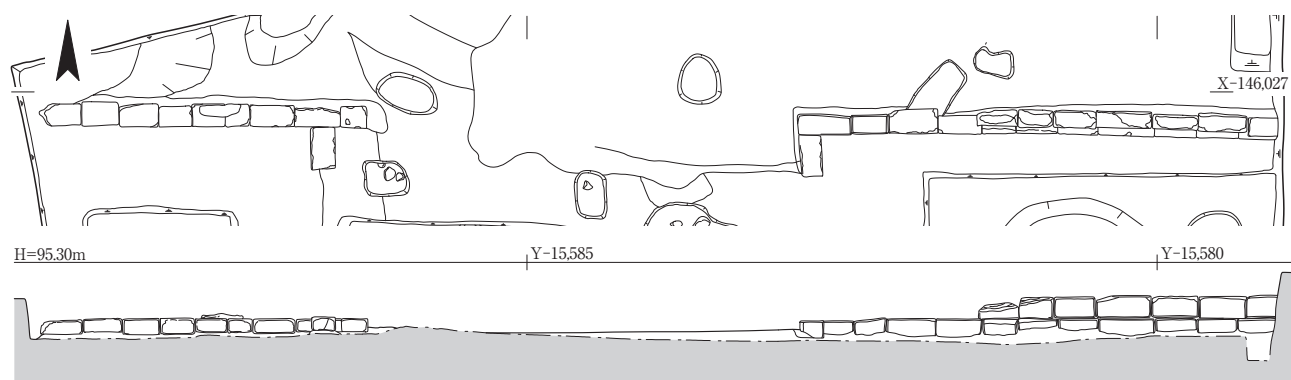
図211 北面回廊SC9955基壇外装平面図・立面図 1:60

基壇外装は、凝灰岩の地覆石と羽目石が良好な状態で残存し、中央部に回廊内側への階段の地覆石が突出する。地覆石は幅15～20cm、成10～15cm、長さ20～40cmで、その上に幅12～15cm、成18cm、長さ28～43cmの羽目石を並べる（図211）。葛石や束石は確認できなかった。階段部分は地覆石が1石ずつ残存する。地覆石の心々間寸法は3.9m（13尺）である。

最後に北面回廊である。北面回廊では階段地覆を検出しており、地覆石の心々間距離は3.9m（13尺）となる。階段幅がそのまま門の柱間寸法を示すと考え、これを東西長150尺より引き、両隅の2間分（22尺）を引いた115尺を12間分とすると、1間は9.6尺となる。

なお、北面回廊では羽目石も検出しており、東石のない壇上積基壇で葛石の成はほぼ地覆石の成と等しいと考ええると、基壇の高さは約50cmに復原できる。

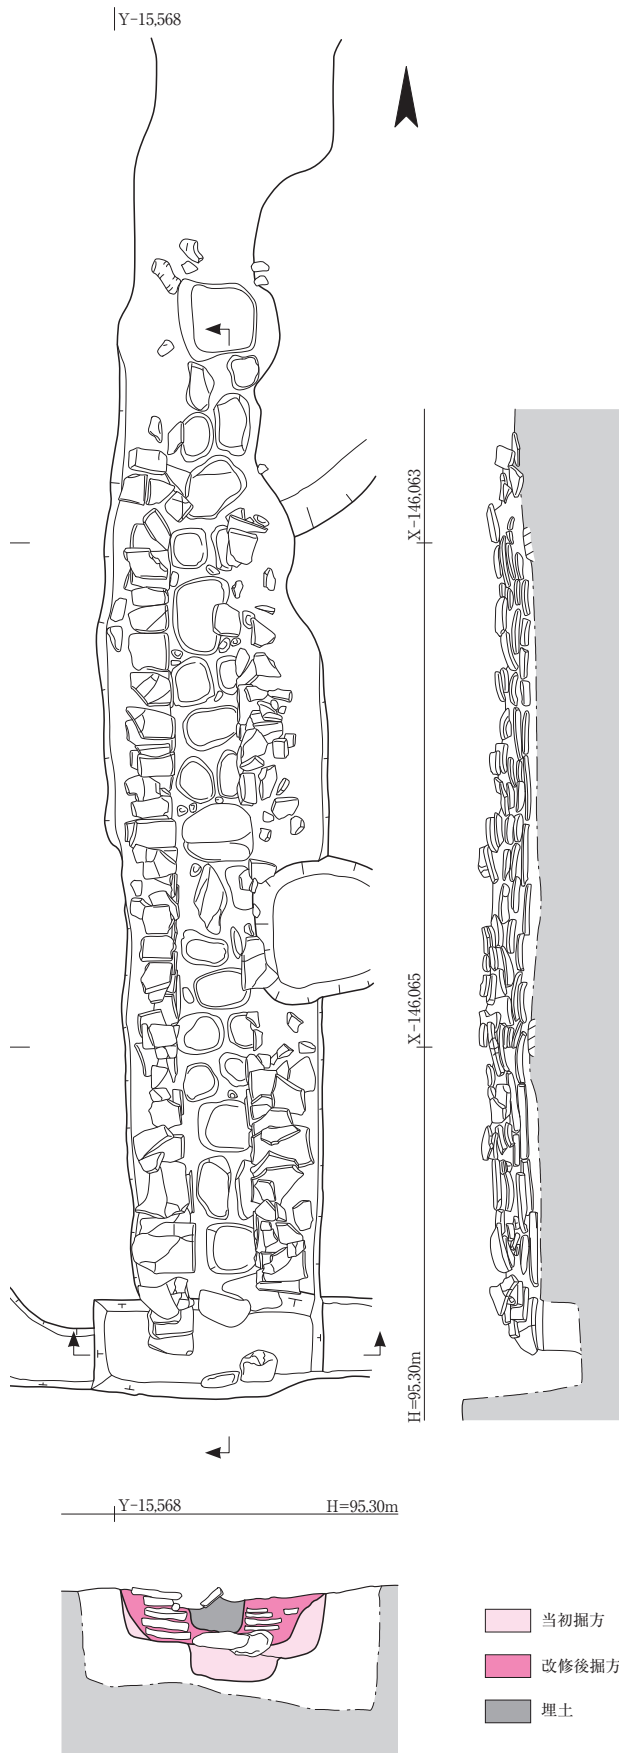
図212 暗渠SD9944遺構平面図・立面図・断面図 1:30

**暗渠SD9944** 回廊東南隅部で検出した南北方向の瓦積溝。回廊内の排水のために設けられた暗渠である（図

212）。暗渠の幅は0.2mで、底面に河原石を並べ、側面は平瓦を丁寧に平積みする。断割調査の結果、現在の瓦積の外側に古い抜取溝があり、造営当初の暗渠は内法幅が現在よりも広く、その後幅を狭めて瓦積に改修したことがあきらかとなった。当初はおそらく側面も石積だったものと考えられる。回廊内側の雨落溝からの水を受けていたとみられるが、雨落溝自体は検出していない。

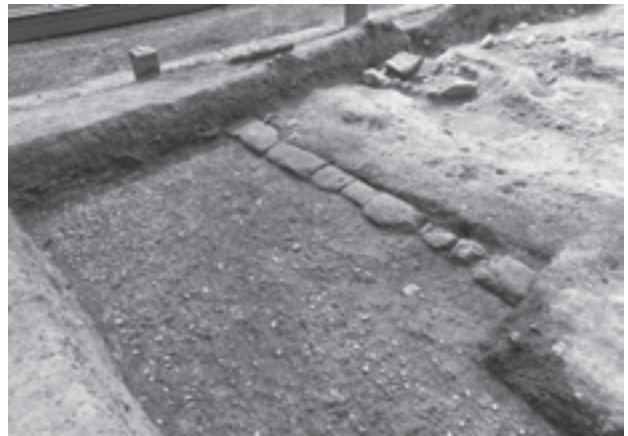
図213 礫敷面SX9949（北東から）

**磔敷舗装面SX9949** 東面回廊外（東）側で検出した磔敷面（図213）。径1cm程度の小磔を敷き詰めて舗装している。回廊の外側のある一定範囲の舗装を示す。この磔敷は地覆石東際から広がっており、基壇外装の外側に雨落溝が設けられていなかったことがわかる。

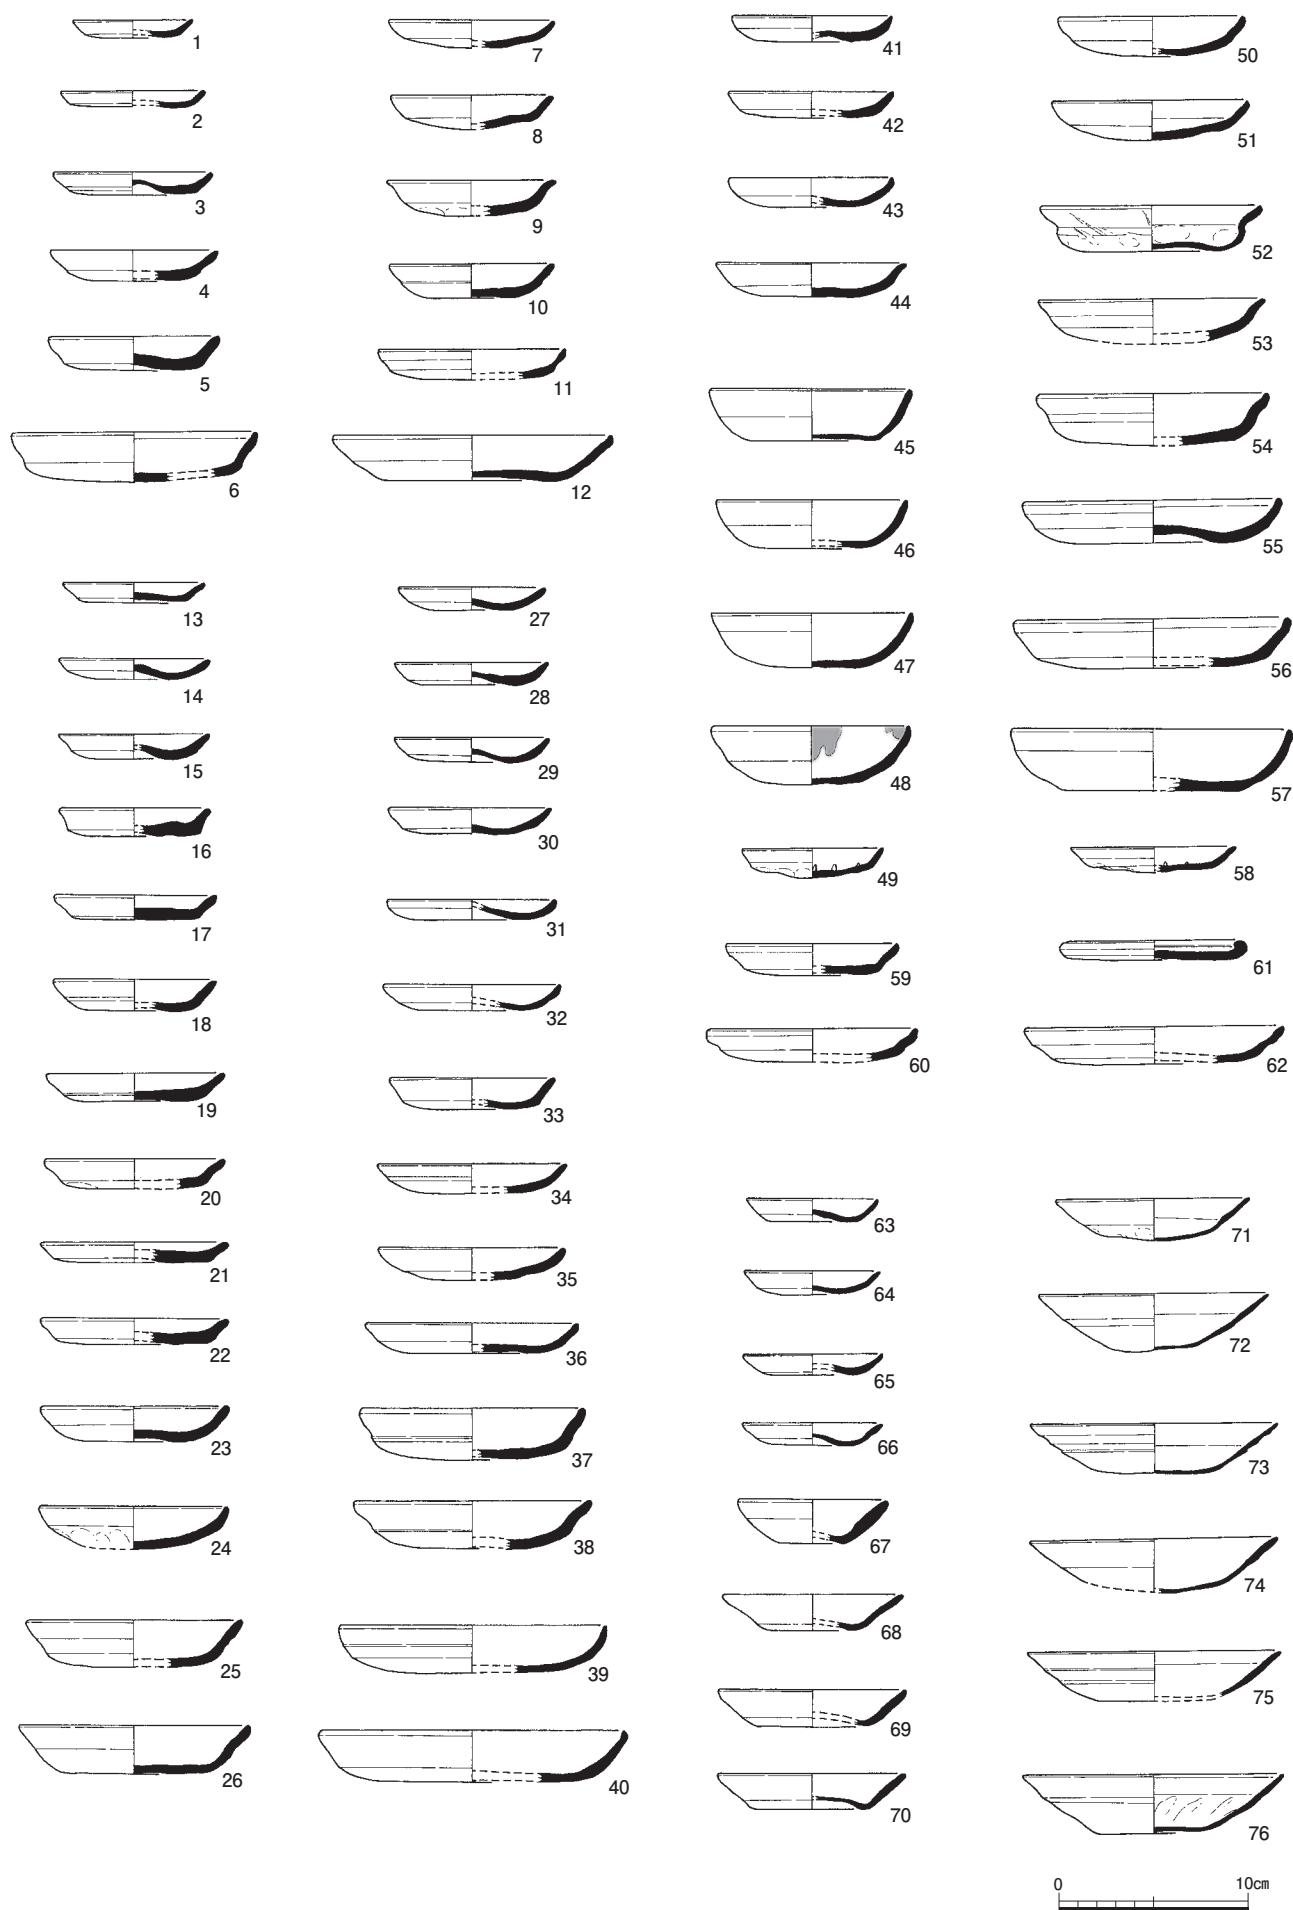
図214 東面回廊SC9950出土土器 1 : 4

**黄褐色土の土器** 黄褐色土は東面回廊の外側にあって、瓦溜SX9954の検出面にあたる土層である。断割調査で一部を掘り下げたところ、少量の土師器が出土した（1～6）。土師器皿は一部に11世紀代の小片を含むが、多くは後述する瓦溜SX9954のそれと規格・器形が一致する。1～5は口径6～9cmの小皿、6は口径13cmの中皿。1・3は灰白色を呈し、3は口径8.4cmのいわゆる「ヘソ皿」である。これら以外はすべて褐色から橙色を呈し、胎土はやや砂質である。

**基壇外装抜取溝の土器** 東面回廊の基壇外装抜取溝SD9951B・9952Bからは、ごく少量の土器が出土している。多くは細片だが、土師器皿には口径7.5～10.0cmの小皿（7～11）と、口径15.0cmの大皿（12）とがあり、口径10.0cmの土師器碗もある。土師器皿の規格や器形は瓦溜の土器に似るが、一部に室町時代の土器を含む。

**瓦溜の土器** 東面回廊では基壇縁に沿って瓦溜があり、回廊外側のそれがSX9954、内側がSX9953である。出土土器はいずれも多量の瓦に混じていたもので、おもに土師器の細片からなる。SX9954の土器（13～26）とSX9953の土器（27～40・46～49）はほぼ同じ様相をみせる。すなわち、土師器皿が圧倒的に多く、瓦器や土師器土釜類がほとんどない。土師器皿には小皿、中皿、大皿の3種があり（13～40）、これに口径10.0～11.0cmの土師器碗（46～48）がくわわる。瓦器はきわめて少なく、小皿（49）と碗の小片があるにすぎない。なお、回廊外側の瓦溜では11世紀代の土師器皿や、15世紀代の土師器皿もわずかに出土している。

以上の土器群は、小皿（口径7.5～10.0cm）、中皿（口径11.5～13.0cm）、大皿（口径14.0～17.0cm）の3種からなる土師器皿を中心とし、これに土師器碗（口径10.0～11.0cm）と、ごく少数の瓦器がくわわるという構成を示す。このうちの土師器小皿をみると、底部外面の中央部を凹ませるいわゆるヘソ皿（13～15、27～32など）は口径9.0cm未満に多く、底部が平坦・厚手で口縁部が短く立ち上がるもの（17～24、33～36など）は口径8.0～10.0cmに多い。両者は口径のレンジが重複しており、ヘソ皿のほうが小口径である。ヘソ皿は、底部が平坦で厚手の一群よりはやや時期が降る可能性がある。中皿（6・25・26・37・38・52～54）は、口縁部の下半でヨコナデの屈曲が著しく、口縁端部をわずかにつまみ上げるのが特徴で、色調は例外なく橙色である。大皿（39・40、55～57など）は口縁部に2段ヨコナデの痕跡をとどめ、口縁端部を面取りする個体がある。土師器碗（45～48）は暗褐色を呈するものが目立つ。瓦器は口径8cm前後で、内面見込みに粗いジグザグ状のヘラミガキを施す。

こうした特徴の一致からみて、上記の土器群は13世紀後半から14世紀初頭のものが多いが、2段ヨコナデの土師器大皿などは12世紀後半から13世紀にかけてのものであろう。したがって、東面回廊SC9950の基壇縁付近に土器片を含む瓦溜が堆積し、開口した暗渠を埋めるなどしたのは、おおむね13世紀後半から14世紀初頭の出来事で、東面回廊の基壇が削平を受けたのはおよそこの時期か、それ以前のことといえる。

**土器溜の土器** 東面回廊の外側、回廊の東南隅付近で検出した土器溜SX9967からは、白色系の土師器皿が多数出土した。この土師器皿は、口径から小皿（口径6.0～8.5cm）、中皿（9.5～11.5cm）、大皿（12.5cm以上）の3種からなり、大皿は14.5cmを境にしてさらに2分できる可能性がある。小皿はいずれもいわゆる「ヘソ皿」である（63～66）。中皿（71）、大皿（72～76）は器壁が薄く、外方へと開く口縁部をもち、口縁部外面の中位付近にヨコナデによる圈線状の段差を残すものが多い。これらは灰白色のいわゆる「白土器」で、胎土は精良ながら径2mm前後のチャート礫を含んでいる。

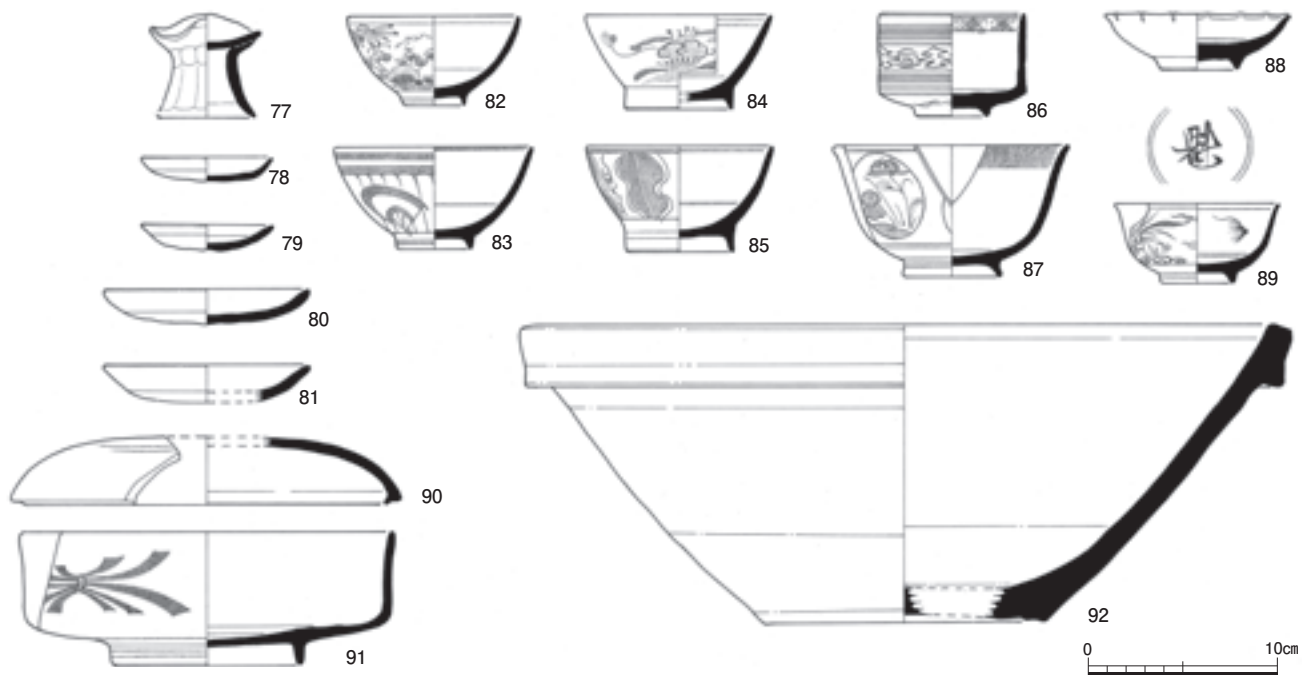
図215 土坑SK9966出土土器・陶磁器 1:4

**SK9966の土器・陶磁器** 調査区西端の土坑SK9966からは、近世の土師器・陶磁器が出土した（図215）。土師器は「<sup>みみかわらけ</sup>耳土器」と呼ぶ箸台（77）と、口径7cm台（78・79）、口径10cm台（80・81）の土師器皿がある。耳土器は口径約6cmの土師器皿の両端を内側へ折り曲げ、手捏ねで成形した台脚を取り付けたもの。土師器小皿には灯芯痕がある。

磁器には肥前系の染付碗（82～87）とその蓋、染付皿（88）、蓋付鉢（90・91）と色絵碗（89）、色絵鉢、青磁大皿があり、陶器はおもに京・信楽系の碗、皿、灯明皿、鍋、行平鍋や焼締陶器の鉢などである。このうち、磁器碗には丸形碗（82・83）、広東碗（84・85）、筒形碗（86）、端反碗（87）があり、18世紀末から19世紀前半に位置づけられる。陶器鍋は少なくとも2個体、行平鍋も2個体分あるが、細片が多い。焼締陶器の鉢（92）は5個体ある。いずれも口径が40cm前後で播り目を欠くが、内面の摩耗

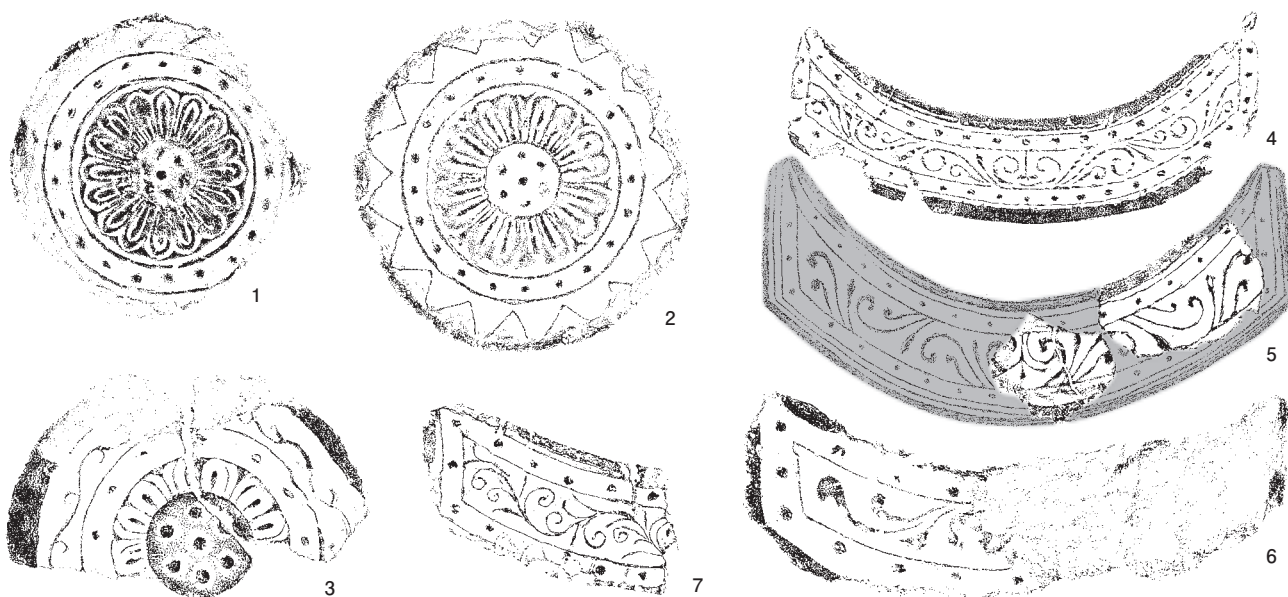
図216 SK9963出土軒瓦 1 : 4

1の6304Bは1点出土した。興福寺では稀少な型式で  
ある。2は6311Gで2点出土。6311の興福寺所用の種で  
ある。1、2は奈良時代前半の瓦。3は外区に唐草文を  
飾る軒丸瓦で、瓦当径が19cmをこえる大型品である。1  
点出土した。『興福寺 第1期境内整備事業にともなう  
発掘調査概報Ⅰ』第21図の6と同範で、10世紀ごろの瓦  
であろう。

4の6682Dは8点出土している。段部の浅い段顎をも  
ち、凸面は縦位の縄タタキ、凹面の瓦当よりはヨコナデ  
を施す。6682の興福寺所用の種である。5の6694Aはお  
そらく1個体であろう。4、5は奈良時代前半の瓦であ  
る。6は簡略化した大ぶりの唐草文を飾る。1点出土し  
た。顎面をもつ曲線顎で、凸面はタテケズリを施す。『興  
福寺食堂発掘調査報告』の軒平瓦型式30と同範であらう。  
7は唐草文がすべて連続しており、非対称である。1点  
出土した。『興福寺防災施設工事・発掘調査報告書』の  
126と同範であろう。6、7は9世紀の瓦である。

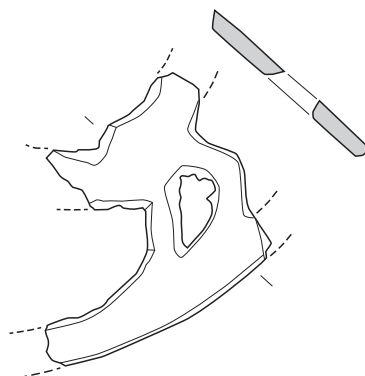
図217 第483次出土金属製品 2 : 3

図217は円形の飾金具。断片で全体形が不明であるが、  
外縁を含む意匠の一部が残存する。外縁と内区との間に  
はD字形の透かしがある。寸法は、長さ5.2cm、幅4.0cm、  
厚さ2.6cmである。淡茶色土出土。 (芝康次郎)

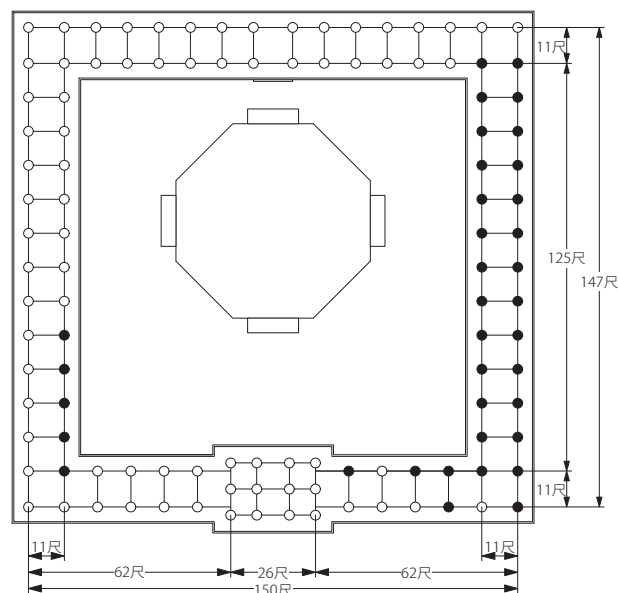
図218 北円堂院模式図

**北円堂院回廊の規模** 今回の調査では、北円堂を囲う回廊の遺構を検出し、その規模をあきらかにした。北円堂院回廊の規模については『興福寺流記』や『諸寺縁起集』などに記載されている。今回の調査では、南北147尺、東西150尺となり、『興福寺流記』に記されている寸法と一致した。南面回廊については、本調査では南門の柱痕跡を確認できなかったが、『興福寺流記』では南門左右の回廊の長さを62尺としており、記述通りだとすると南門の桁行全長は26尺となる。また、南門の基壇規模が東西37尺、南北27尺になることと合わせると、南門は桁行3間、梁行2間であったと考えられる。

回廊の柱間寸法は、梁行が11尺となり『興福寺流記』と一致する。しかし桁行は、全長が147尺なので、両端を除いた125尺を12間で割り付けることとなり、整数値は採り得ない。各柱間を等間で割り付けたと考えると、1間は10.3尺程度となる。なお、一定の区間を等間で割り付ける例は興福寺中金堂院回廊でもみられる。
