#### 西トップ遺跡南祠堂の解体

2012年度は南祠堂の解体修復をおこなっている。現在躯体部と上成基壇を解体し仮組を終えた。下成基壇内部の土を発掘した結果、中央祠堂の南階段が発見され、中央祠堂が単体で存在していた時期のあったことがあきらかになるとともに、南祠堂との時期差が明確となった。南から。

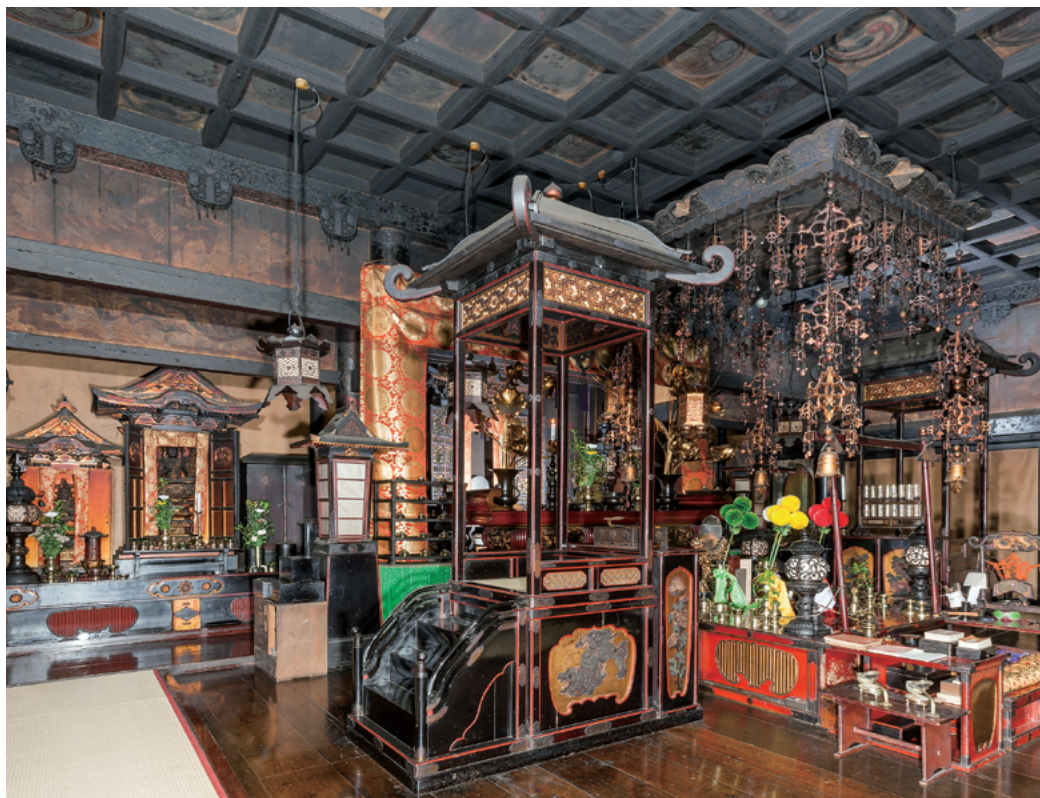
### 比叡山延暦寺の建築調査

延暦寺横川の四季講堂の内陣。承応元年（1652）に御水尾天皇の御願によって再興された。柱の金欄卷、内法長押の雲紋や龍、小壁や天井格間に描かれた孔雀・鳳凰など、華麗な構成である。

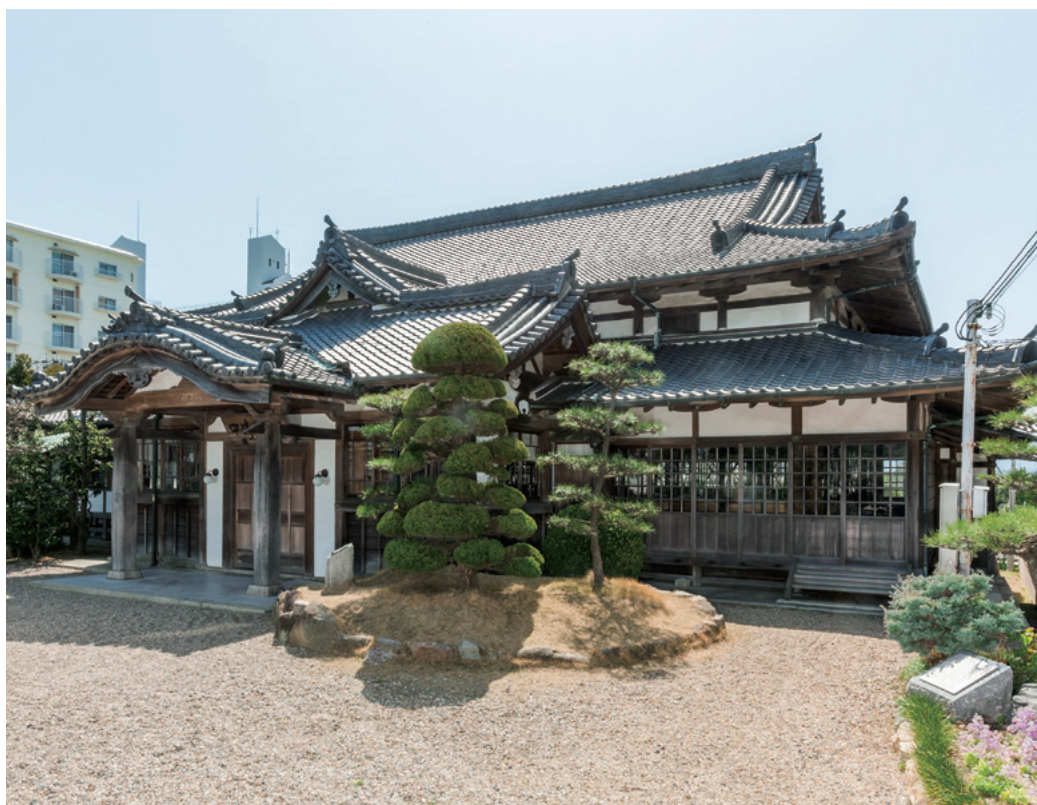
### 兵庫県近代和風建築総合調査

明治 30 年（1897）成立の古社寺保存法に基づく文化財建造物の修理に携わった技師らが手がけた建築には、過去の建築様式が巧みに組み込まれた。中崎公会堂は、東大寺大仏殿の修理工事に携わった技師・加護谷祐太郎が、奈良県公会堂を範として設計した。車寄せの柱は角柱にも関わらずエンタシスをもち、袖切りを持つ虹梁や板幕股は鎌倉時代風、また木鼻は大仏様の繰形を持つ。時代を横断した様式の折衷をみせている。

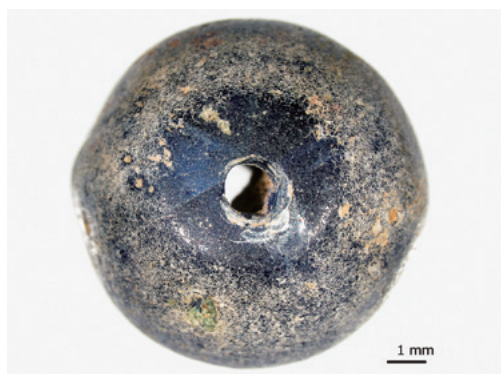
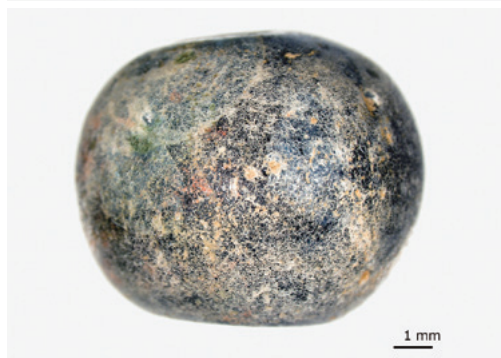
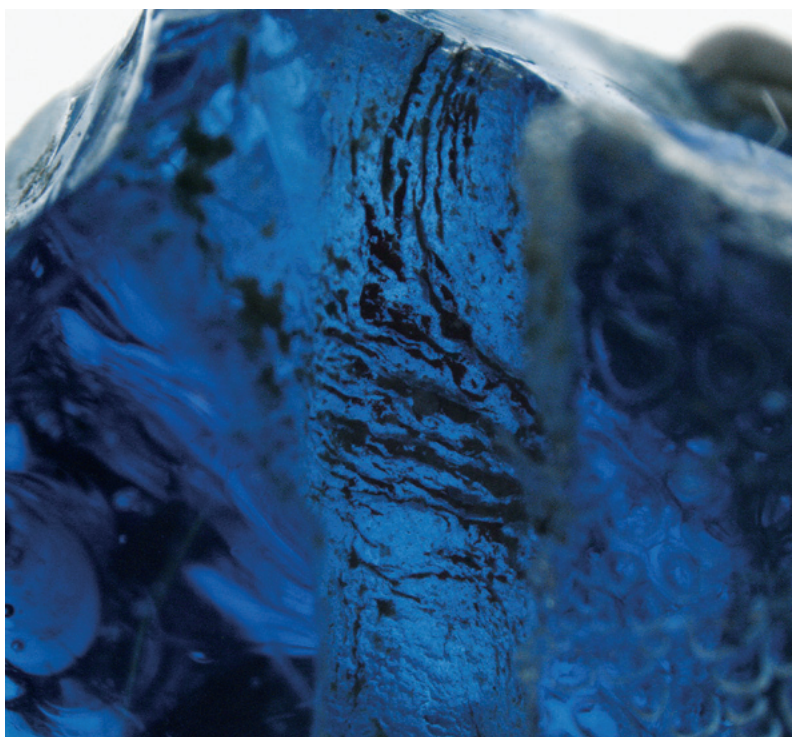
### 松ヶ迫矢谷遺跡出土ガラス小玉

昭和 52 年に実施された広島県三次市東酒屋町の松ヶ迫矢谷遺跡の発掘調査において、方形周溝墓からガラス小玉 3 点が出土している。このたび、これらのガラス小玉について製作技法の推定および化学組成の非破壊分析を実施した。写真左は分析 No. 2（落射光）。写真右は分析 No. 1 の孔内の拡大画像（透過光）。

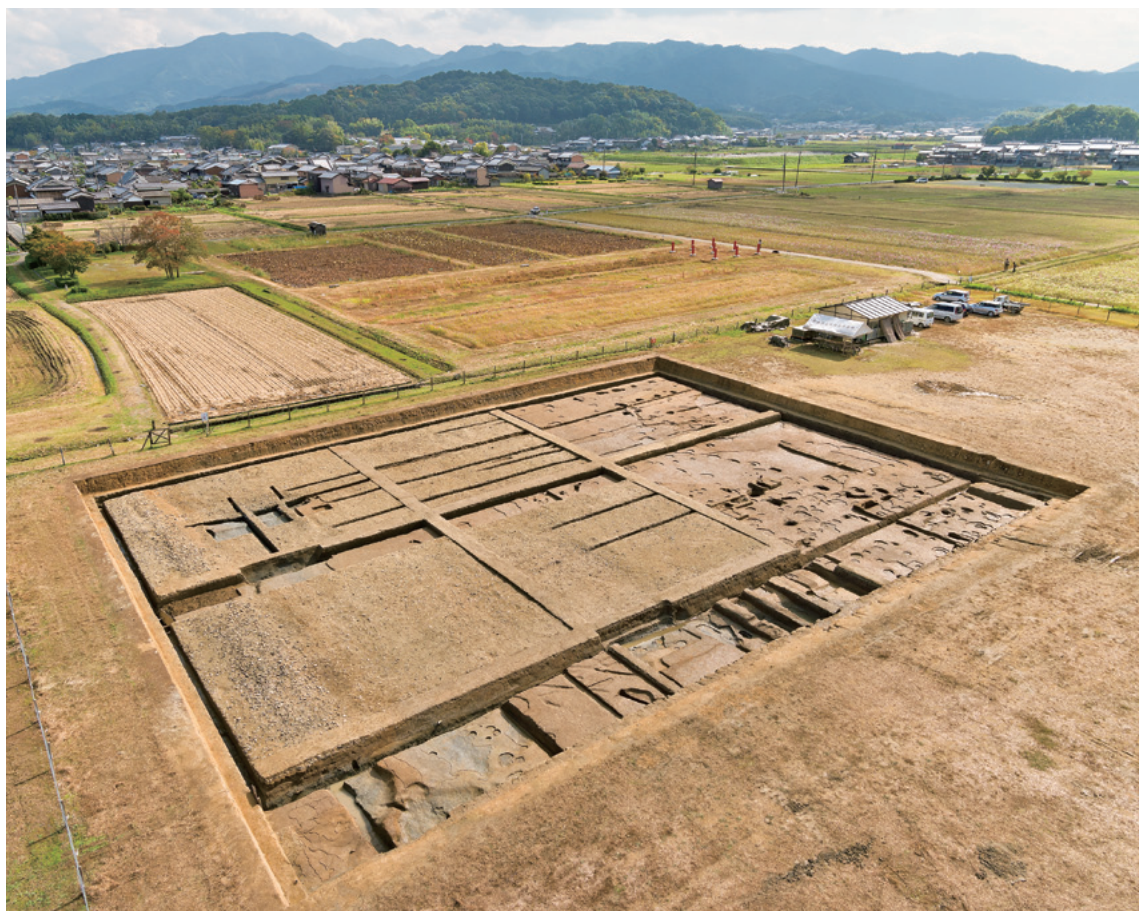
藤原宮朝堂院朝庭の調査（飛鳥藤原第 174 次）

朝堂院の礎敷広場と、その下層で掘立柱建物群を検出。写真右手では礎敷を除去し、下層建物群の柱穴が見えている。写真左手奥の断割では、木屑溜り S U 11122 を確認した。手前は第 163・169 次調査区。北西から。

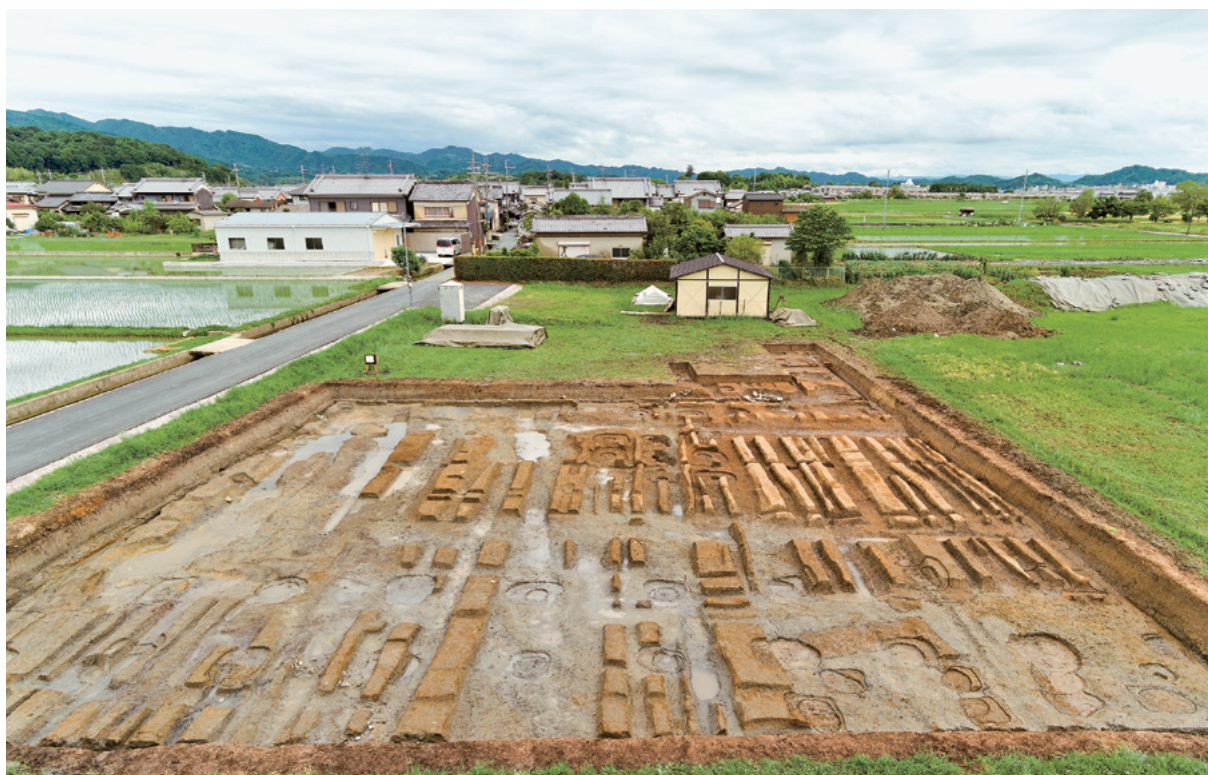
藤原宮東方官衙北地区の調査（飛鳥藤原第 175 次）

東方官衙の区画堀と、その中に建つ長大な掘立柱東西棟建物を検出した（写真手前）。また区画堀の南側には、礎石建物（右奥）が建つ空間があることを確認した。礎石建物は、掘立柱建物からなる東方官衙地区では初見となる。北から。

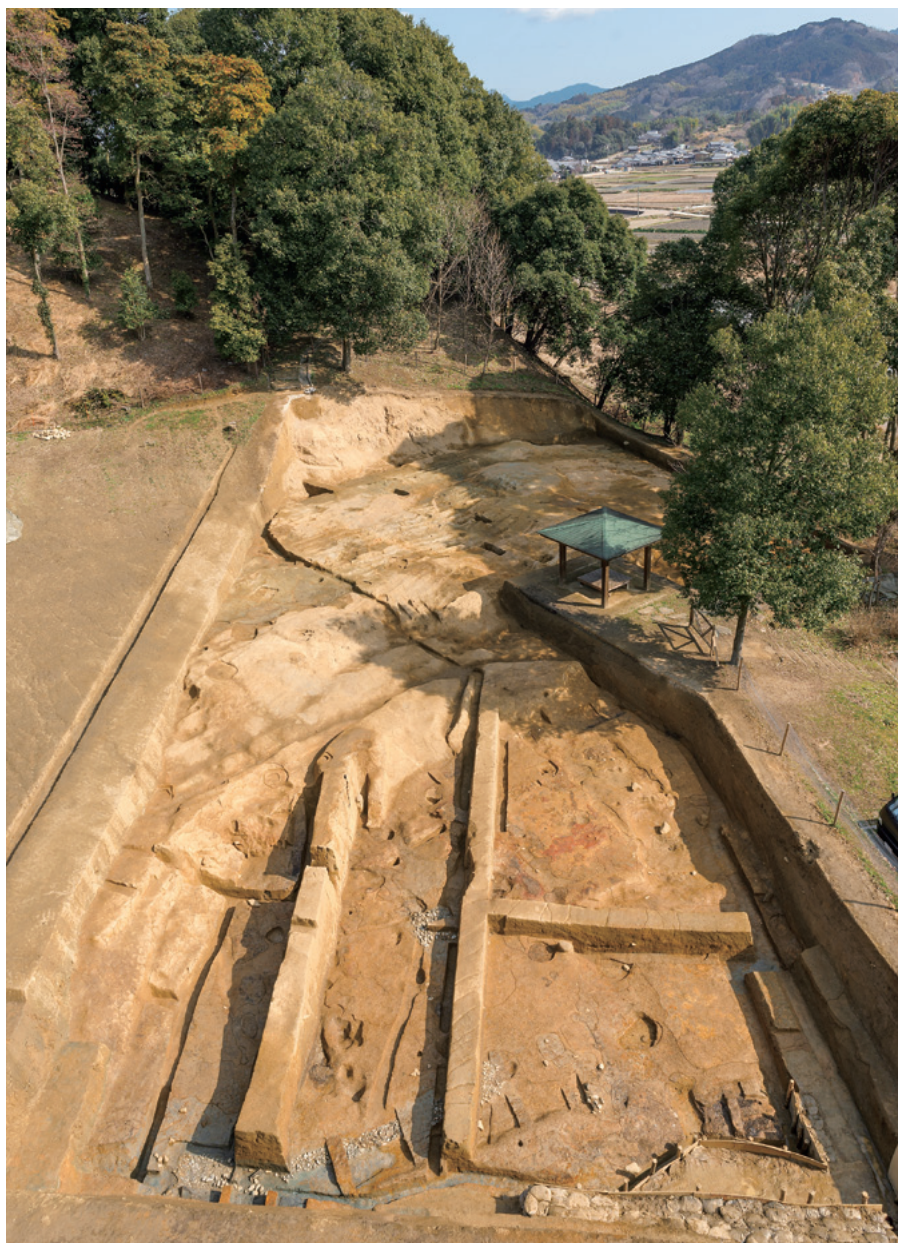
# 甘檜丘東麓遺跡の調査

甘檜丘の南東に開く谷入り口部付近を調査した。丘陵裾部（写真奥）は大規模な削平を受けていたが、谷部（写真手前）の斜面では、7 世紀前半～中頃に平坦面を造成しており、被熱して硬化した面や、赤色化した面が残っていた。これらは窯、炉などの一部である可能性が考えられる。南西から。

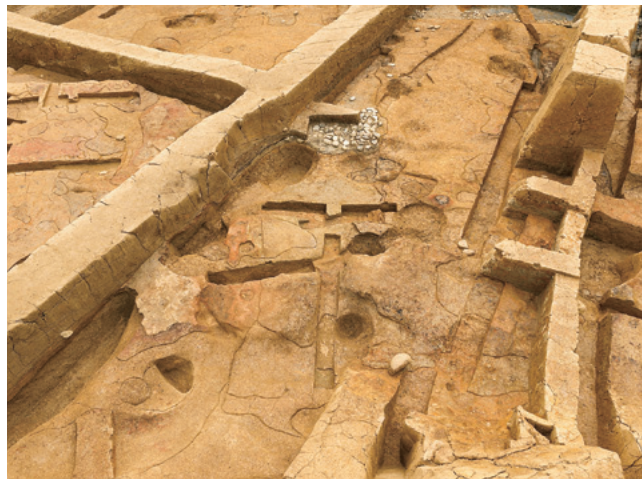
## 硬化面 SX202・233・234 の状況

被熱して硬化した面を 3 ヲ所で検出した。残りの良いものは長さ 5 m、幅 2 m 程度で、灰色、赤褐色、橙褐色を呈し、上面はわずかに傾斜する。窯の床面や地下構造の一部とも考えられるが、性格は不明である。北東から。本文 113 頁参照（撮影：栗山雅夫）

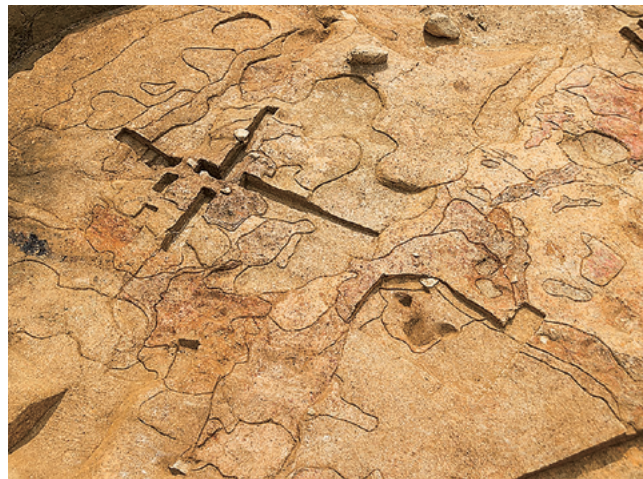
## 方形遺構 SX241・242・243 の状況

一辺 80 cm 程度の不整形方形を呈する遺構を 3 基検出した。上面に粘土と礫を敷くものや、被熱して赤色化した部分が認められるものがある。高熱を発する施設の地下部分か。北から。

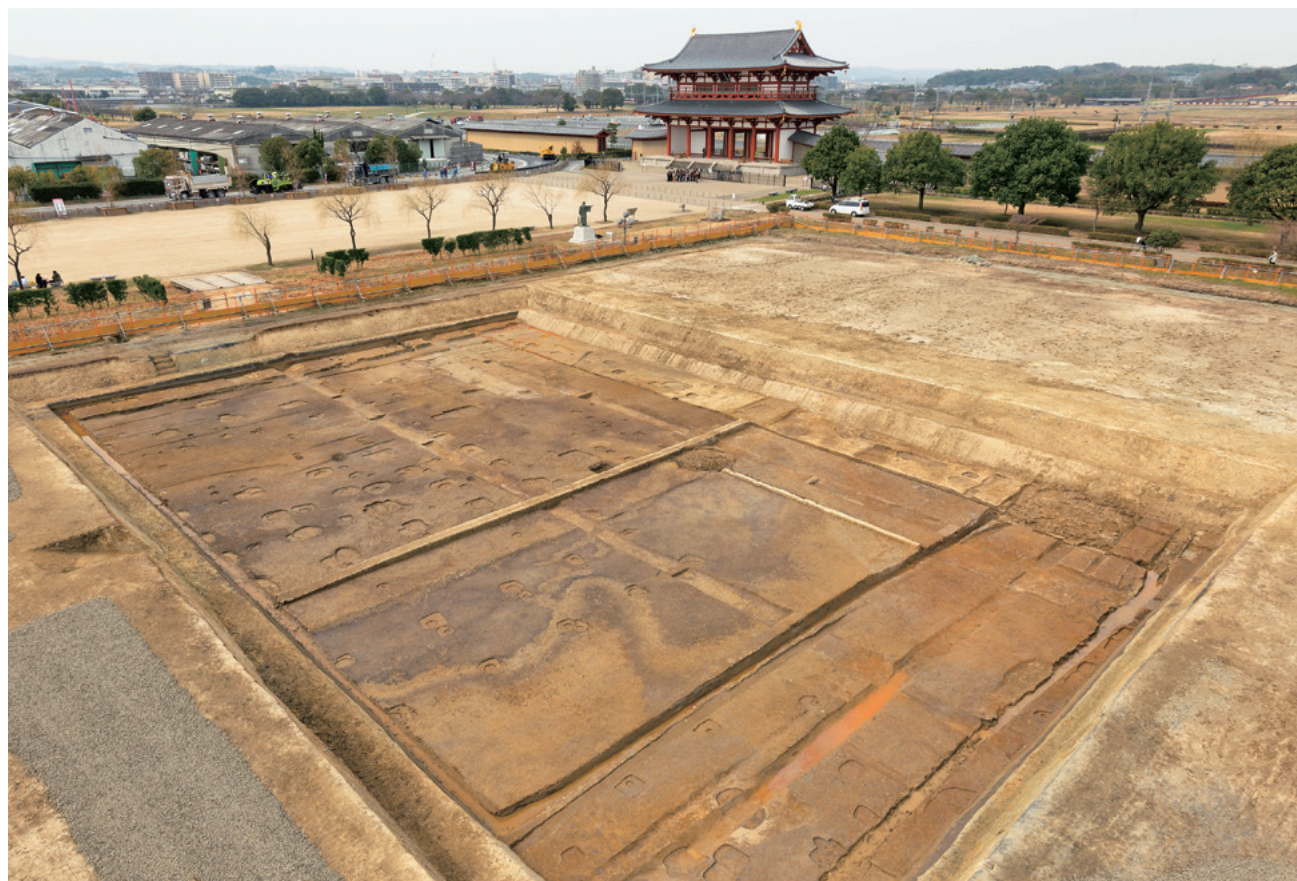
平城京左京三条一坊一坪の調査  
(平城第 488 次)

朱雀門の南東に位置し、朱雀大路に面する平城京左京三条一坊一坪の中央部分の調査。一坪を南北に二分する坪内道路の両側溝と、坪内道路設置以前の建物群などを検出した。南東から。

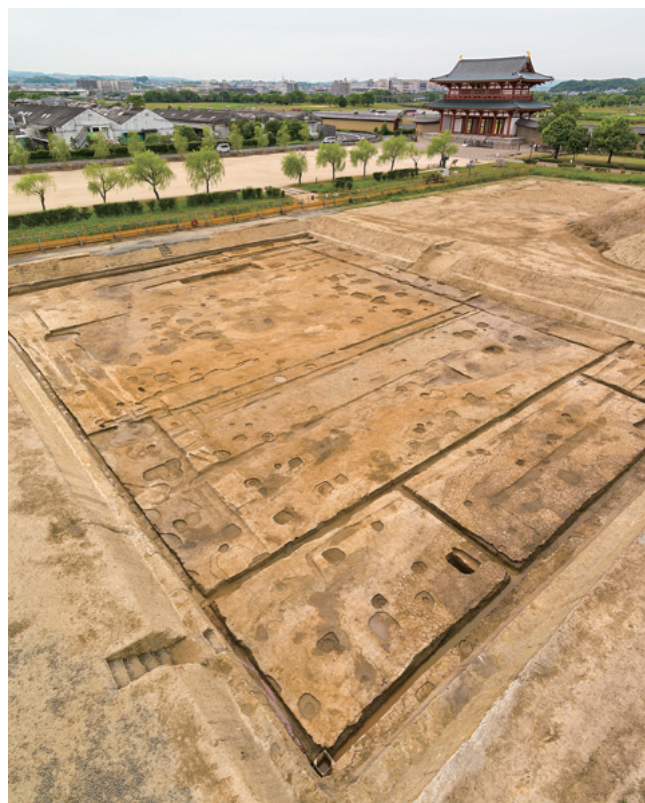
平城京左京三条一坊一坪の調査  
(平城第 491 次)

第 488 次調査で検出した大型掘立柱建物群の南妻を確認し、それらの規模を確定した。また建物群が柱筋をそろえて計画的に造営されていること、それらより南には顕著な遺構が少なく空閑地のような様相を呈していたこともあきらかとなった。南東から。

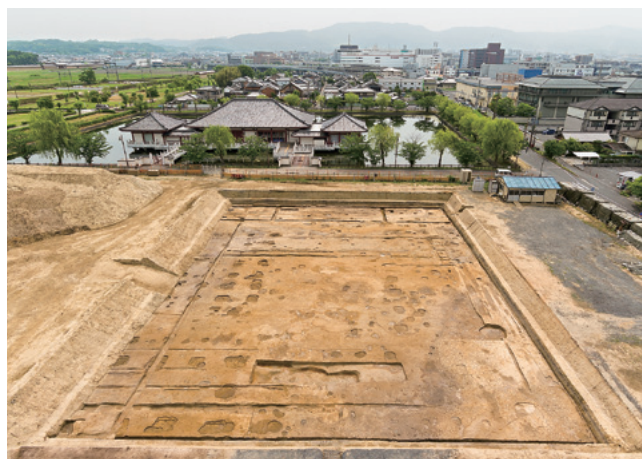
### 柱筋をそろえる大型建物群

調査区北半 (写真左半) に、大型掘立柱建物群が柱筋をそろえて造営されている。西から。

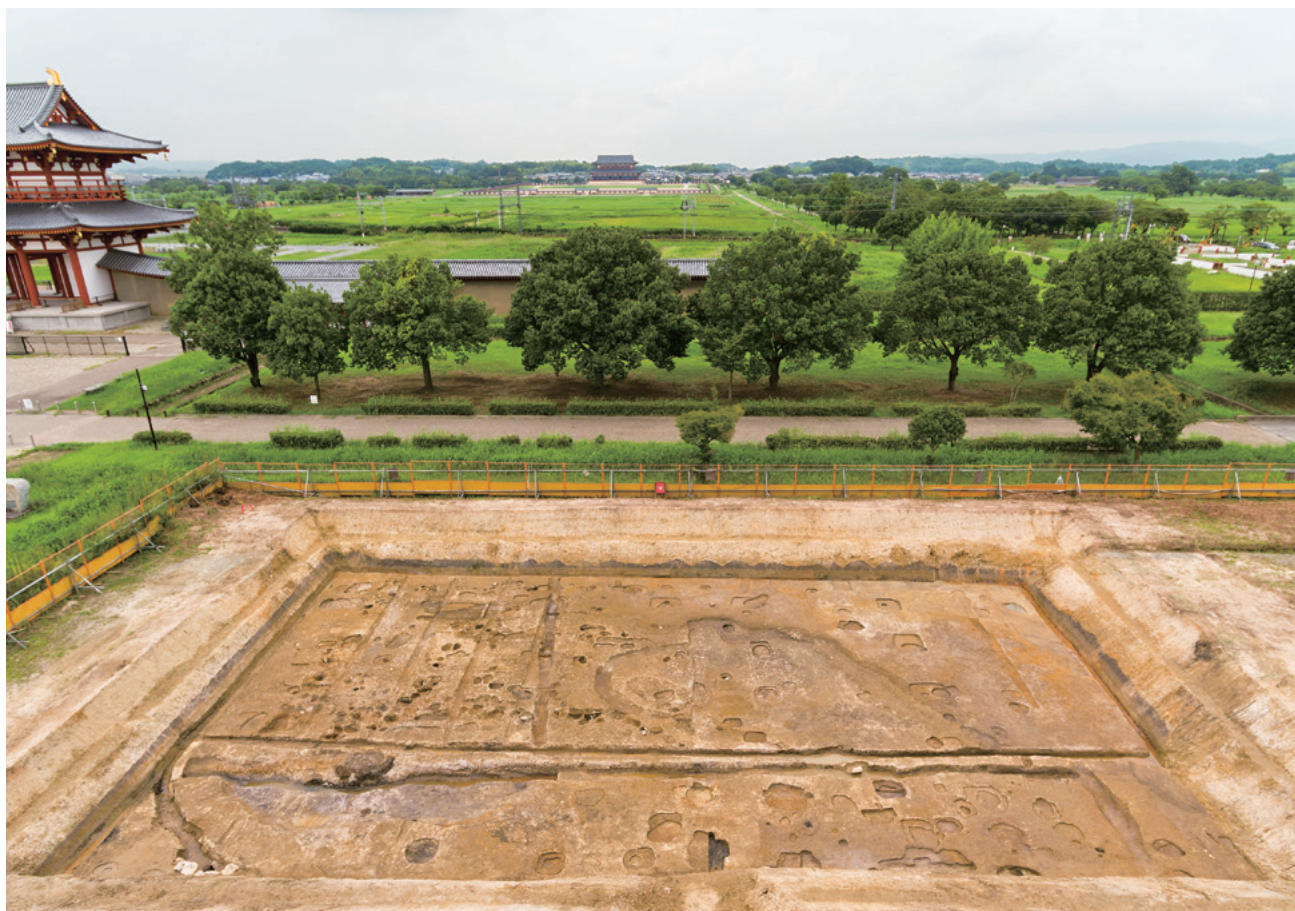
平城京左京三条一坊一・二坪の調査（平城第495次）

朱雀門の南東部分で鉄鍛冶工房1棟を検出した。左京三条一坊一坪では奈良時代前半に合計4棟の鉄鍛冶工房が営まれていたことがあきらかとなった。南から。  
本文 161 頁参照（撮影：中村一郎）

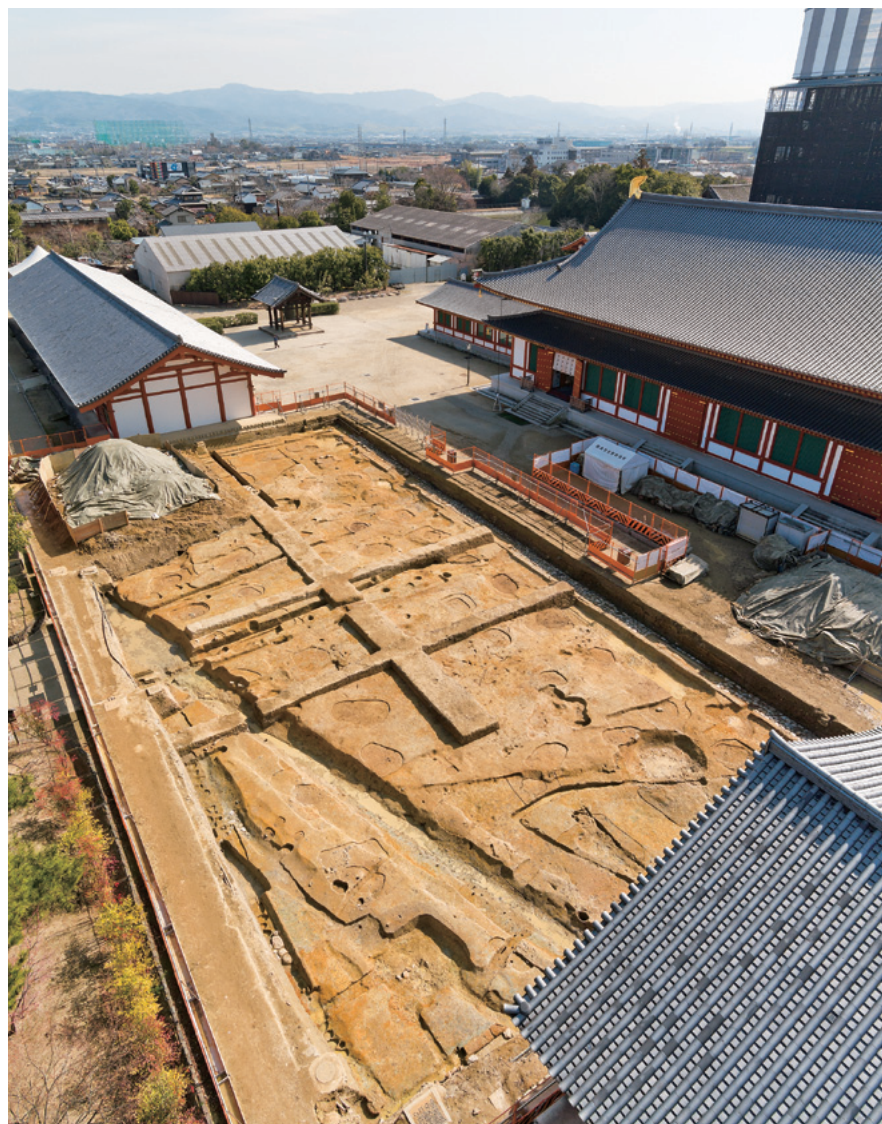
### 薬師寺食堂の調査（平成第500次）

食堂は桁行11間、梁行4間、基壇の規模は東西41.1m 南北21.6mと、発掘された食堂遺構の中では最大規模を誇ることがあきらかになった。北西から。

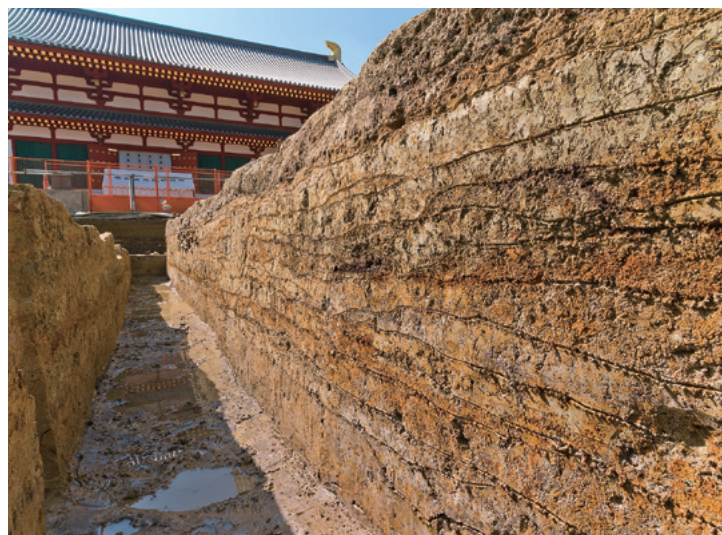
### 食堂南面の基壇外装と階段、石敷、雨落溝

基壇南面では凝灰岩製の基壇外装や階段、石敷、石組雨落溝を良好な遺存状態で検出し、食堂周辺の様相を知る手がかりが得られた。東から。本文189頁参照（撮影：栗山雅夫）
