# 西トップ遺跡の調査と修復

## 1 第14次調査

## 2 修復に至る経緯

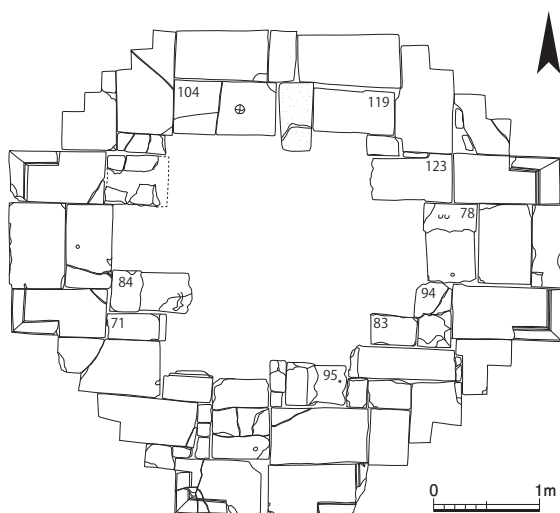
図11 上成基壇N16平面図

**上成基壇の石材 (N16: 図11)** 北階段部は長さ92cm、幅52cm、厚さ19cmの石を標準とする長方形の石材4材を使う。南階段部は同大の3材と小型の石材で構成する。東西階段部は平面L字型でモルディングを有する石材2材と、長方形の石材2～3材を使い構成する。

階段部には転用石材を集中的に使用している。多くがセマ石の転用で、長さの長短2型式が存在する。東階段部には横方向123、縦方向94、78、北階段部には横方向119、西階段部には横方向84、南階段部には横方向95。北階段部の119は頂部が一部破損しておりセマ石と思われるが確認できない。

東西の一番内側の石材71と83は角柱状の石材で他と比べて厚い。北階段部104には線刻記号が見られ、別にラテライトが1石用いられている。

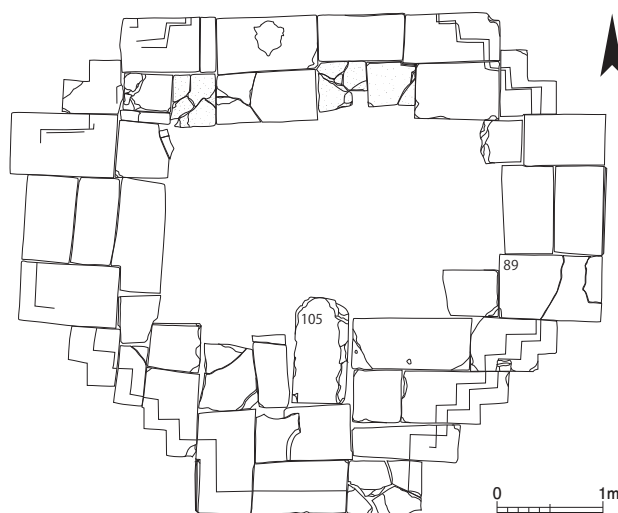
図12 上成基壇N17平面図

**上成基壇の石材 (N17: 図12)** 東西階段部は長さ83cm、幅47cm、厚さ19cmの標準的な直方体石材を横2材、その両側に長さ93cm、幅56cm、厚さ20cmの縦2材を加えた構成となる。南階段部は横2材と西側縦1材、東側はさらに横2材で構成している。北側は中央祠堂南階段が張り出しているため、すべて横材で構成されている。この北階段部の構成部材の中に、ラテライト3材が使用されている。

南側105は長さ100cm、幅49cm、厚さ22cmのひときわ大

きな石材が使用されている。表面が幾分赤く、紅色砂岩に近似する。一方の小口面は角を取って整形しており、何らかの未成品を転用したと考えられる。同じく89も長さ70cm、幅39cm、厚さ22cmの他と異なる規格の石材で転用材と推定される。

一部には線形を有し、基壇葛石の転用と思われる石材が使用されている。こうした転用はN18でも見ることができる。

上面にはN16の石材位置を示す線刻が各コーナー部分に刻まれる(図12)。東北と西北では線刻が二重になる部分があり、N16の位置を修正したものと考えられる。

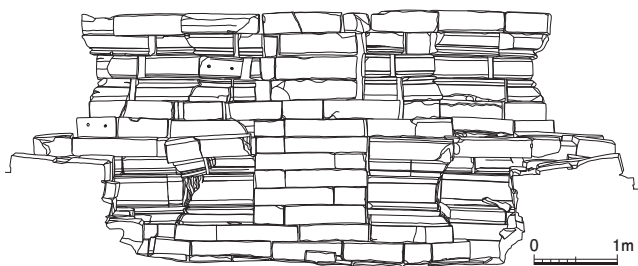
図13 南祠堂基壇内北立面図（中央祠堂南階段）

**南階段（巻頭図版1）** 今回の南祠堂解体によってあきらかとなった事実のうち、もっとも大きな成果が、中央祠堂南階段の発見である。報告書をまとめた時点では「第2段階は、ラテライト製基壇のまわりに現在見られる砂岩製の基壇外装を張りつけ、砂岩製の祠堂を設置する時期である。その際、南祠堂下成基壇も同時期に作られていることが、下成基壇の線形と石材の納まりから確認された。」<sup>3)</sup>と考えていた。ところが今回の南階段の発見によって、少なくとも中央祠堂は東西と南に階段を持つ構成で一旦建立・完成した後に、南側に同じ線形を持つ基壇外装石材をめぐらし、南祠堂を建立したことがあきらかになった。

南階段の構造は、一直線に並ぶ中央祠堂中成基壇南階段と基本的には同じである。下成基壇の延石は2段で構成され、旧地表面の凹凸にあわせて下段の延石を敷き並べ、上段の延石の厚さを調整することによって地覆石の水平を調整している。階段は延石の延長から数えて6段で、長手方向に長さ約95cmの材と、長さ約35cmから40cmの2材で構成される。袖石部や中央祠堂下成基壇外装は、これまで観察されていた構成と全く同様で、延石の上に地覆石、羽目石、葛石で構成され、葛石の上に南祠堂上成基壇最下層のN18敷石に続く石材を置く。

N18の解体は最終的に8月14日に終了し写真撮影をおこなった。この段階で、中央祠堂の南階段が存在することがあきらかとなり、下成基壇内部の基壇土の発掘と、南階段の精査が必要となった。8月14日から16日まで下成基壇基壇土北西1/4の発掘をおこない、南階段の遺存状況を確認した。9月7日から9日にかけて基壇土北半分の発掘をおこない、南階段の全容をあきらかにした。12月に入り11日から14日まで南階段と下成基壇裏込石等の3D測量をおこなった(図13)。
