# 法隆寺所蔵古材調査 3

## — 金堂古材の塗装分析調査 —

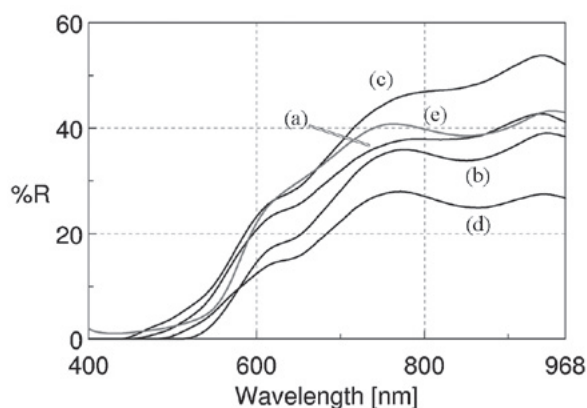
図104 赤色部の分光スペクトル

図104に鉄(Fe)が特徴的に検出された整理番号107、111、115および134の可視分光スペクトルと参考資料として市販の赤土顔料の可視分光スペクトルを示す。これらの赤色部の可視分光スペクトルすべてにおいて、620nmに変曲点が認められた。整理番号111および134の赤色部はブロードではあるものの上に凸型の強い反射を示すピークが765nm~770nmと940nmに認められた。これはベンガラや赤土といった酸化鉄系赤色顔料に特徴的なパターンである。一方、整理番号107および115の赤色部の可視分光スペクトルは整理番号111および134のものに近い傾向を示したが、850nm付近の反射が大きくなる傾向があることから、同じ酸化鉄系赤色顔料でも異なる材料である可能性も考えられる。

(a) 107, (b) 111, (c) 115, (d) 134, (e) 市販赤土

赤色部の中で整理番号107および115のスペクトルと同じスペクトルパターンを示した部材は、整理番号126、269、247、1714および1927である。他方、整理番号111および134のスペクトルと同じスペクトルパターンを示したものは整理番号092、126、143および1821である。

以上、法隆寺の各部材における色料の調査をまとめると、赤色は酸化鉄系赤色顔料と鉛丹の使用が考えられる。特に酸化鉄系赤色顔料は、765nm～770nmの上に凸型のピーク強度が強く検出される部位と、このピーク強度が非常に低いものと2種類存在することがあきらかとなった。これらは同じ酸化鉄系赤色顔料でも異なる材料の可能性が考えられる。また整理番号134は表面の酸化鉄系赤色顔料の下に橙色の部位があり、これは鉛丹と推定された。

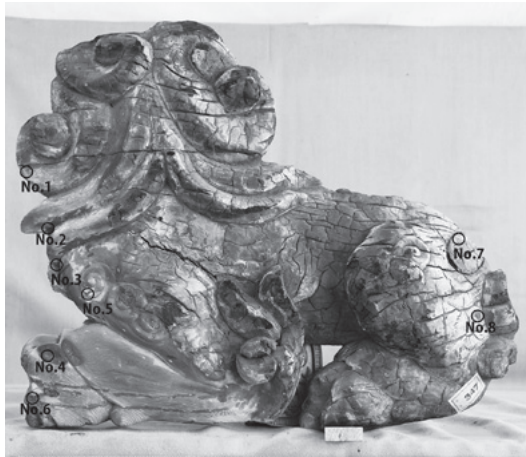
図105 裳階上支柱飾獣形彫刻 (347)  
(奈良県教育委員会撮影)

**裳階上支柱飾獣形彫刻 (347) 彩色部 (図105)** この部材の347-1は白色を呈しており、全体的に細長い筋状の線が見られる。347-2は灰色の上にわずかに残った赤色色料、347-3および347-4は白色から緑色色料、347-5および347-6は灰色から黒色の膜である。347-7および347-8は灰色の膜の上に白色、緑色の色料がわずかに認められた部分である。分析ではこれらの色料を個別に分析することは困難であるため、測定結果はこの部分に含まれる全色料に関する結果を示すものである。白色色料については鉛系白色色料として鉛白が、カルシウム系白色色料として胡粉が日本画の材料として一般に多用されている。分光分析では白色色料の調査が難しいことか

ら蛍光X線のデータから白色色料の推定をおこなった。347-1 および5については、鉛 (Pb) が特に強く検出されており、鉛白の使用が考えられる。347-2の白緑色上の赤色部分を測定した結果、主として鉛 (Pb) が検出された。これは赤色の下の白緑色部の影響が強いと思われる。色料は不明である。347-3および4は顕微鏡観察の結果から、白緑色の色料を使用していることがあきらかとなった。白緑色部分のXRF測定では、主として銅 (Cu) と鉛 (Pb) が検出され、銅を主成分とする岩緑青と鉛を主成分とする鉛白を使用した可能性がある。一方で、VISでは580nm～585nmを中心波長とした上に凸型のブロードな反射が認められた。岩緑青の反射スペクトルは520nmが中心波長であり、分析箇所の分光スペクトルの中心波長は岩緑青とは大きくずれている (図106)。

分析対象は塗装の色を中心に、部材の種類ならびに部材の年代を勘案して抽出した。赤色は部材の見えがかり全体を同一色で塗装したものとみられ、斗や雲肘木、妻飾、勾欄の部材を分析対象とした。白色の塗装は壁付きの部材あるいは板壁に残存しており、軒桁や裳階腰板などを分析対象とした。黒色の塗装は裳階の屋根部材に残存しており、屋根板と屋根椼を分析対象とした。黄色の塗装は部材木口にみられ、化粧垂木と裏甲を分析対象とした。また、緑色、黒色など多色の塗装が残存している裳階上支柱飾獣形彫刻(図105)も分析対象とした。部材の年代は金堂創建当初から近世におよぶ(表19)。また、修理工事の際の再塗装などの要因があり、部材の年代と塗装の年代は必ずしも一致しない。
