#### 遼寧省文物考古研究所との国際共同研究

#### 西トップ遺跡南祠堂の解体と調査

#### 甘樫丘東麓遺跡の調査（飛鳥藤原第 177 次）

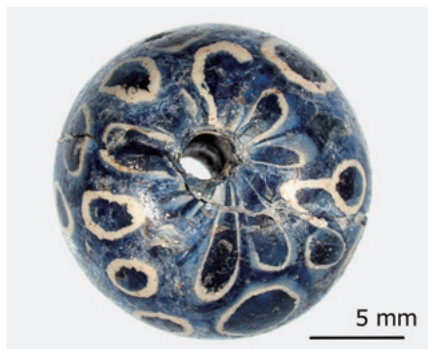
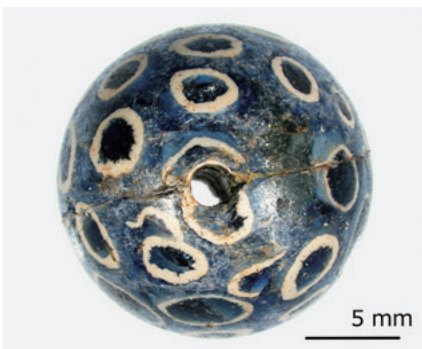
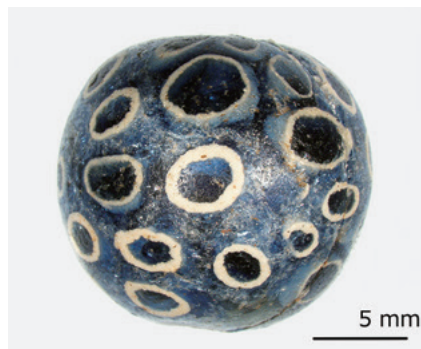
### 宮城県追戸横穴墓出土トンボ玉

宮城県涌谷町に所在する追戸横穴墓群A地区1号墓から斑点紋のトンボ玉が出土している。今回、X線CT撮影による製作技法の推定ならびに蛍光X線分析法やX線回折法による材質調査を実施した結果、本資料は地中海周辺から西アジア等の西方地域で製造された可能性が高いことがあきらかになった。写真左は上面、中央は下面、右は側面の顕微鏡写真。

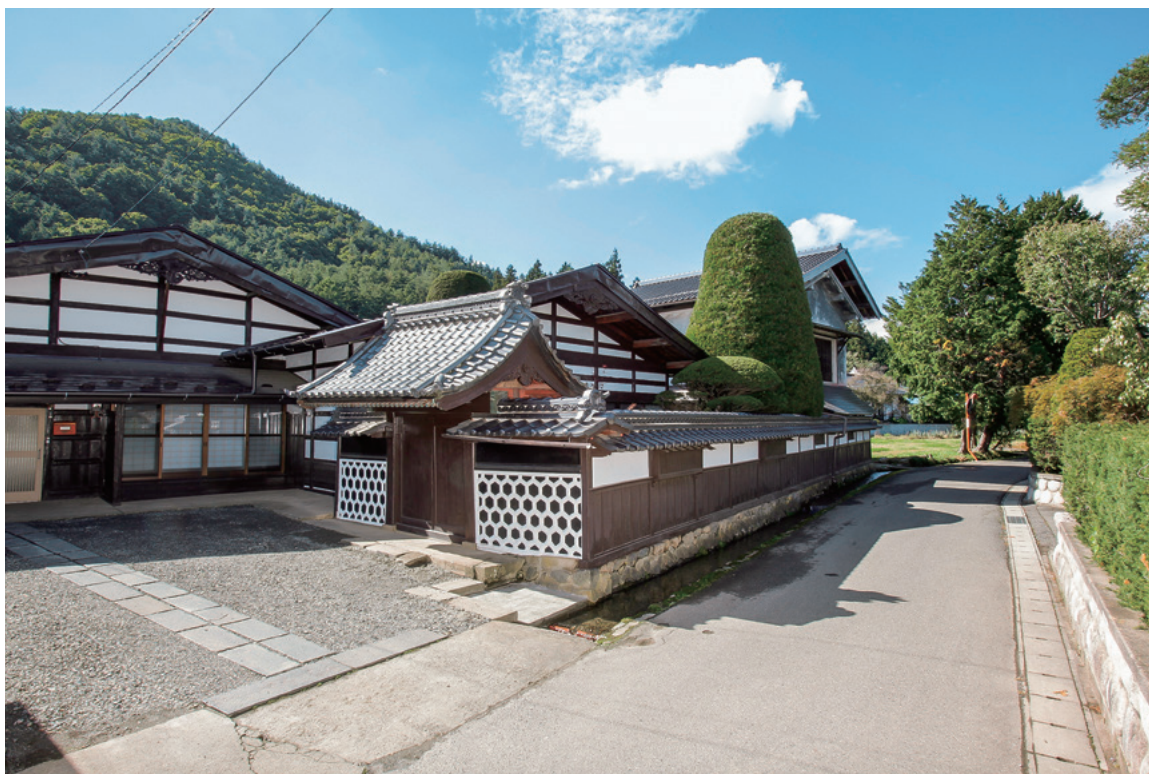
### 「佐渡相川の鉱山都市景観」全覧図

金銀の鉱脈はひとを魅了し、海と山の狭間の土地に多くのひとを呼び寄せた。段丘上の鉱山町や物資の流通等で栄えた海辺の商いの町や職人町、さらには町場に食糧を供給した農漁村部。これらが一体となって社会を形成したのが鉱山都市 相川である。段丘面の巧みな土地利用等が今も受け継がれている。

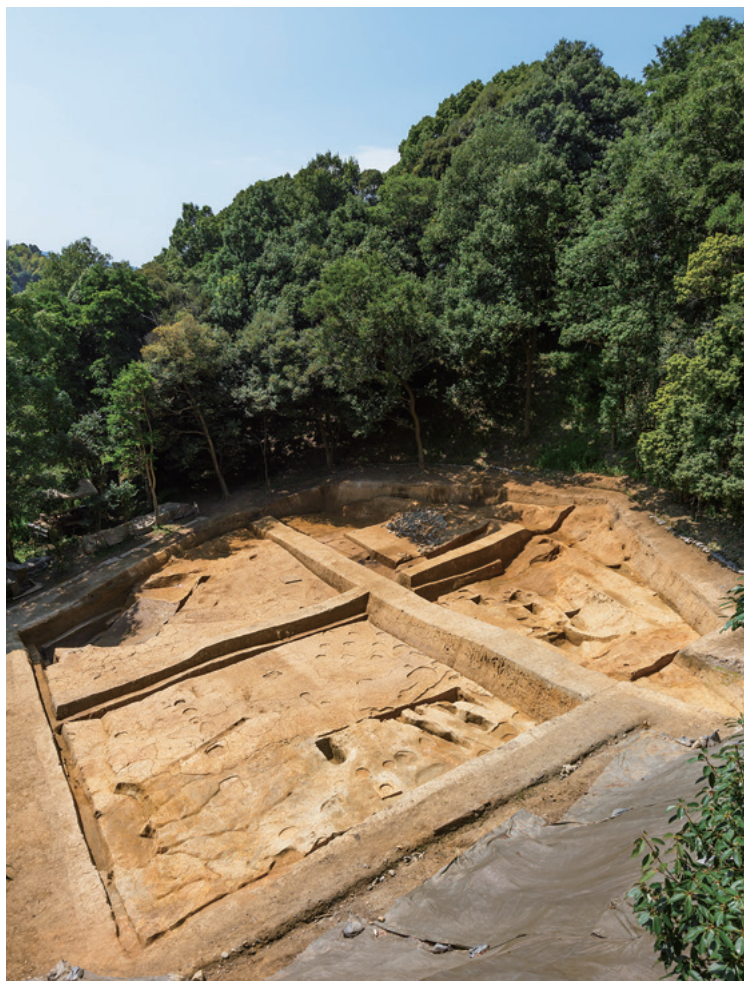
南東に開く小規模の谷の調査。7 世紀前半に斜面を削り、谷を埋め立て平坦面を造り、7 世紀中ごろまで利用していたことがあきらかとなった。北東から。

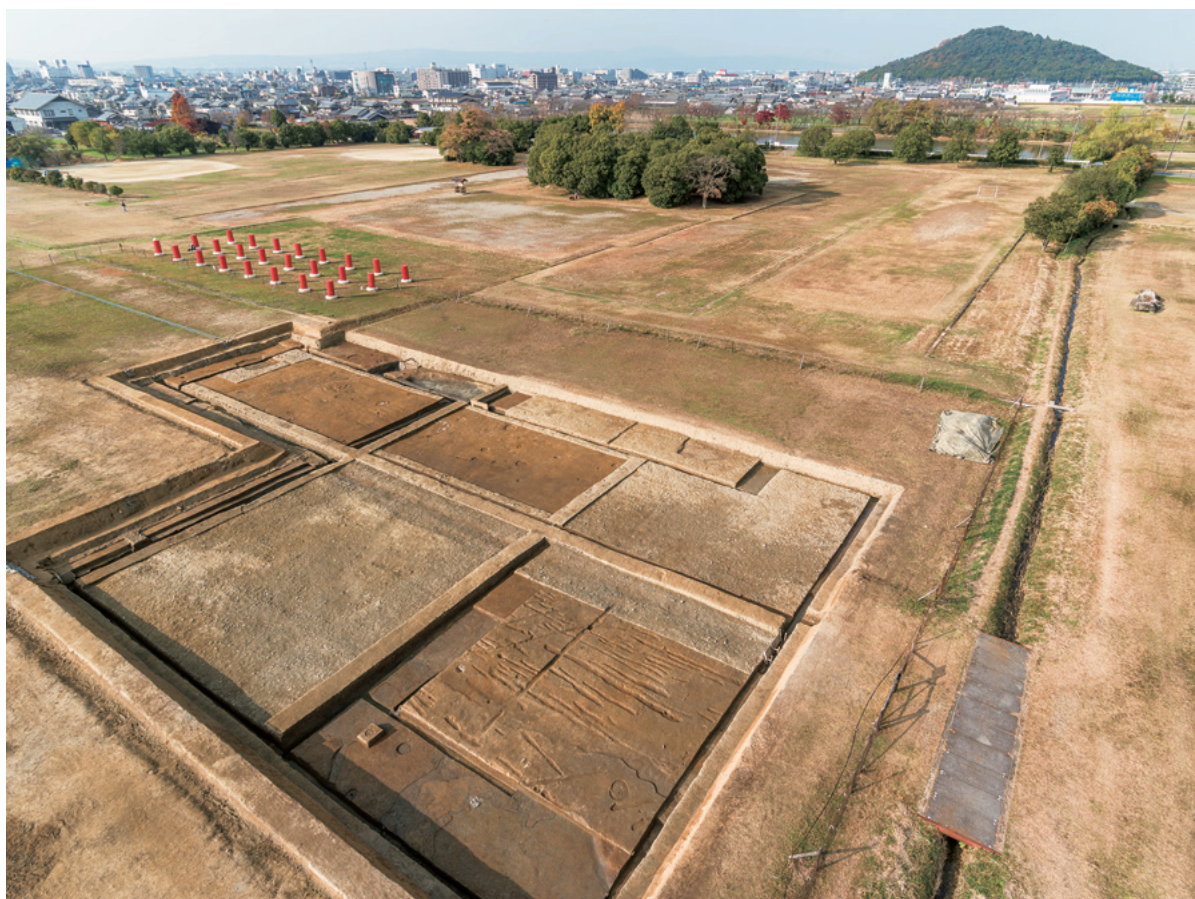
### 藤原京左京五条三坊の調査

藤原京左京五条三坊の西辺中央部で、東二坊大路東側溝および五条条間路南北側溝と推定される溝を検出した。写真中央やや左で手前（東）から奥（西）に向かう溝が五条条間路南側溝に比定される東西溝 SD11193。調査区中央付近で東二坊大路東側溝に比定される南北溝 SD11190 と「T」字形に接続する。東から。 本文 96 頁参照 (撮影：井上直夫)

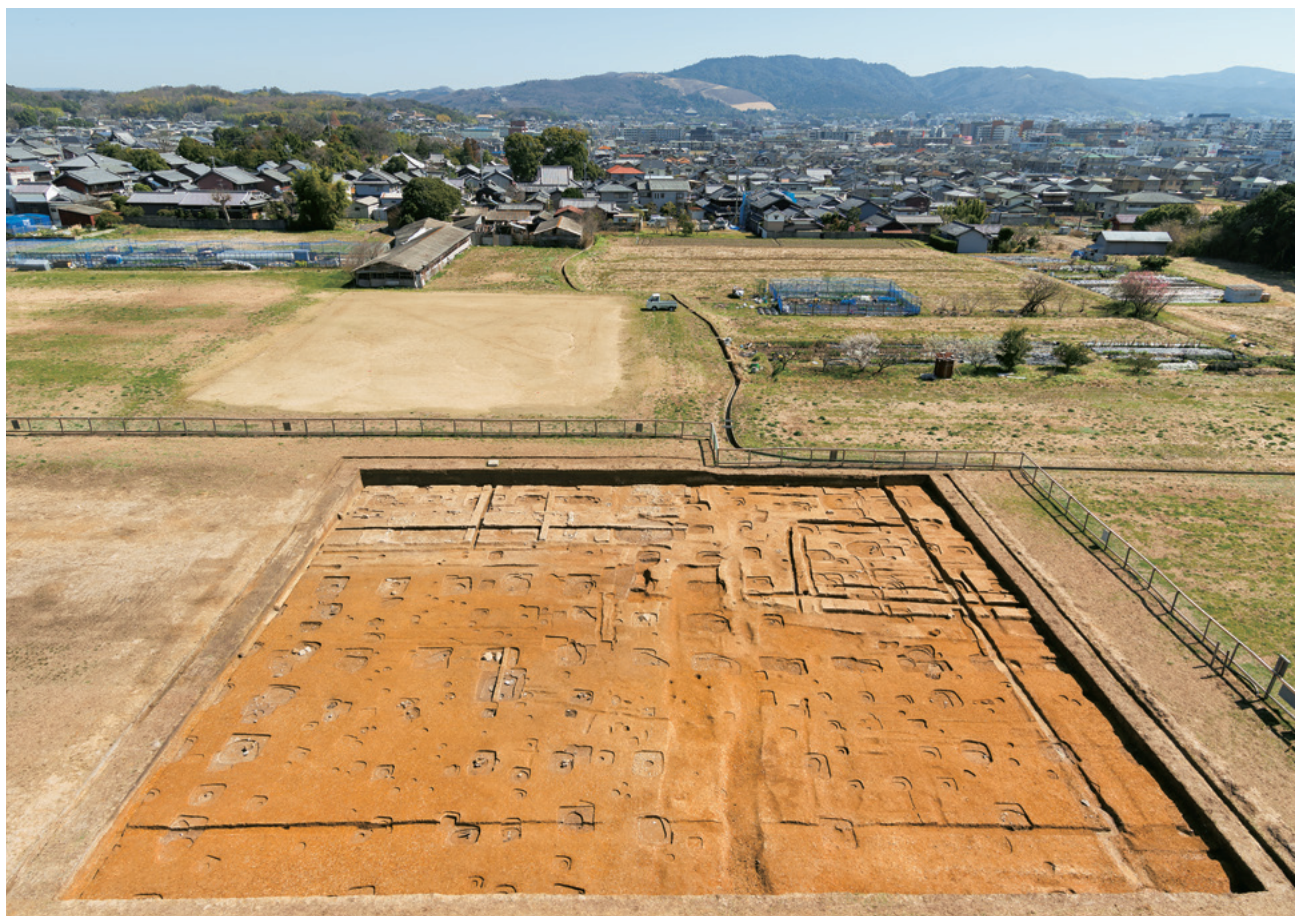
#### 平城宮東院地区の調査（平城第 503 次）

奈良時代の掘立柱建物、塀、溝、土坑、壇状遺構を検出した。調査区東南で検出した回廊 SC18916・SC19600 は、南北方向から東西方向へと曲がり、東院 6 期の中枢施設群の北西隅にあたることが判明した。西から。  
本文 130 頁参照（撮影：中村一郎）

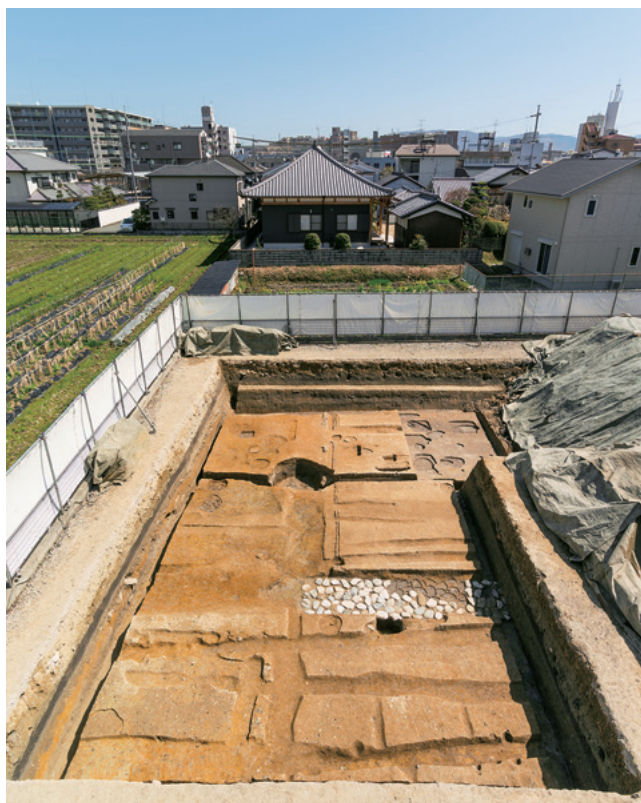
#### 西大寺旧境内の調査（平城第 505 次）

西大寺薬師金堂から西へ延びる軒廊と西面回廊の礎石据付穴や雨落溝などを検出した。西大寺金堂院の規模を知る手がかりが初めて得られた。西から。  
本文 144 頁参照（撮影：中村一郎）

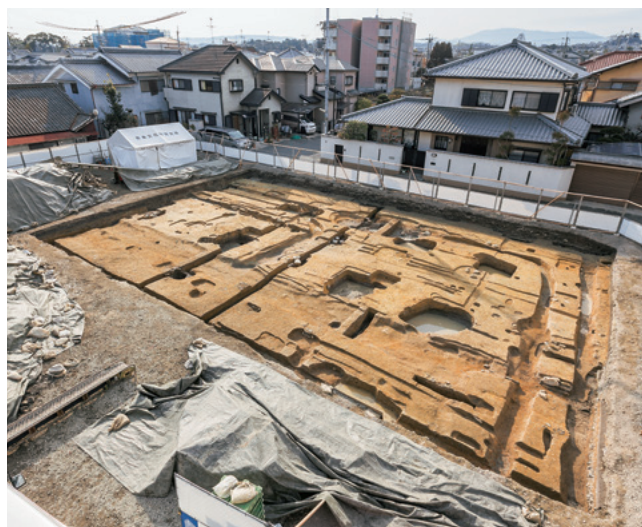
## 興福寺西室の調査（平城第 516 次）

西室大房は南北約 62.7 m、東西約 17.8 m、桁行 10 間、梁間 4 間に復元される。また、西側に並行する梁間 2 間の南北棟掘立柱建物を検出し、小子房にあたる可能性がある。北から。本文 179 頁参照（撮影：中村一郎）

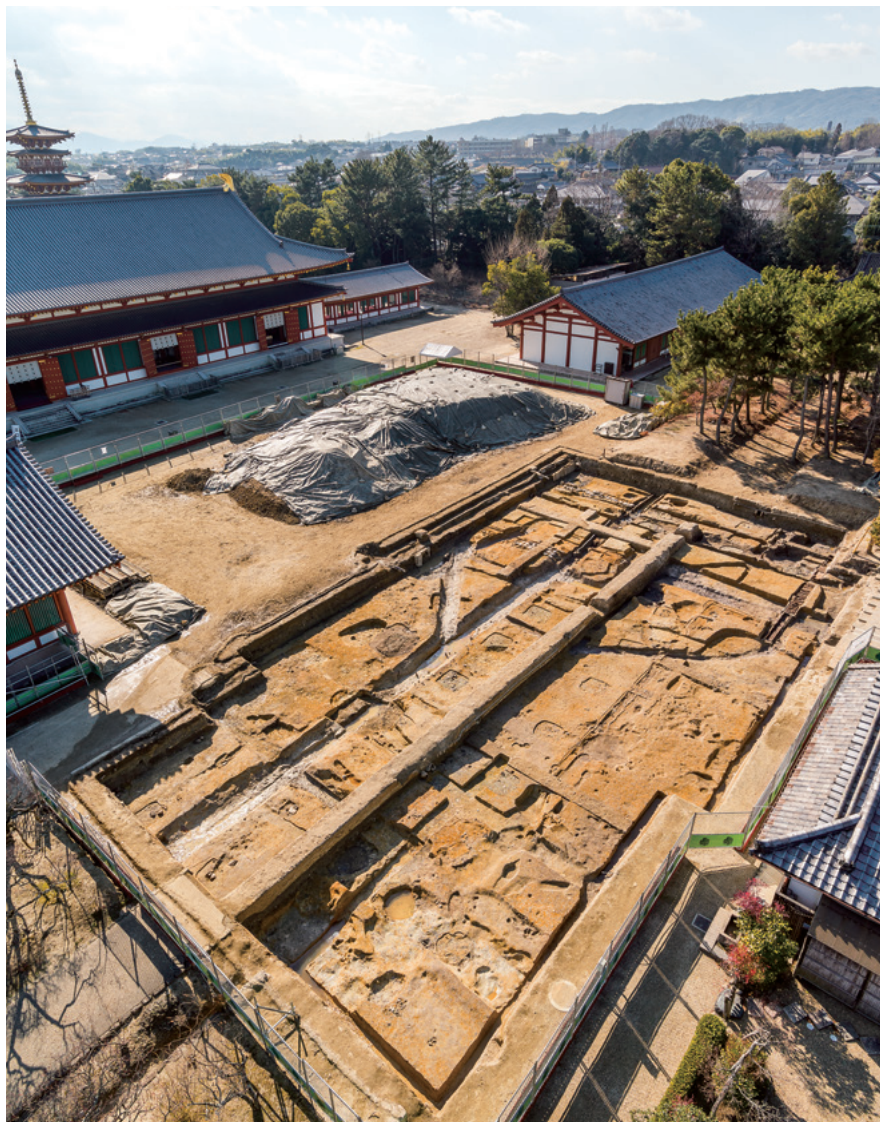
### 薬師寺十字廊の調査（平城第519次）

十字廊は、東西廊が桁行11間、梁行1間、南北廊が桁行4間以上、梁行1間、その規模は東西41.7 m、南北14.5 m以上であることがあきらかになった。北東から。

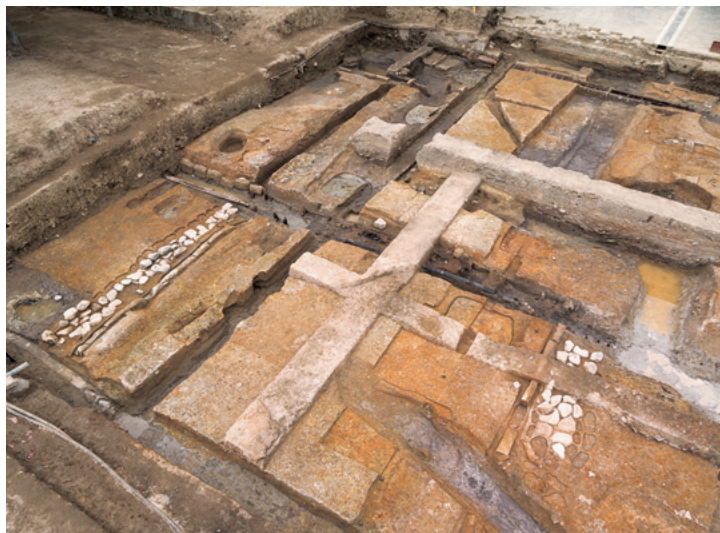
### 北拡張区の全景

北拡張区では、十字廊の北方に位置する石敷通路 SX3110 と、その延長上に位置する礎石建物 SB3101 が検出された。北西から。

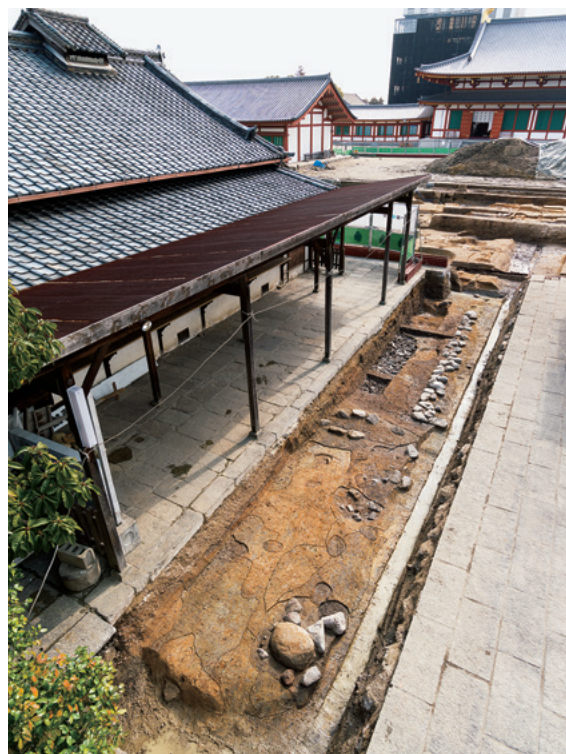
### 南北廊の基壇と基壇外装

南北廊南半では、凝灰岩の羽目石と川原石敷の雨落溝が検出された。基壇の幅は8.3 m。南東から。
