# 朝堂院朝庭の調査

## —第179次

朝堂院は、大極殿院の南に位置する回廊に囲まれた空間である。東西235m、南北320mの長方形を呈し、中央の広場（朝庭）を12棟の朝堂が取り囲むように配置される。朝堂院では、さまざまな政務や儀式が執りおこなわれた。

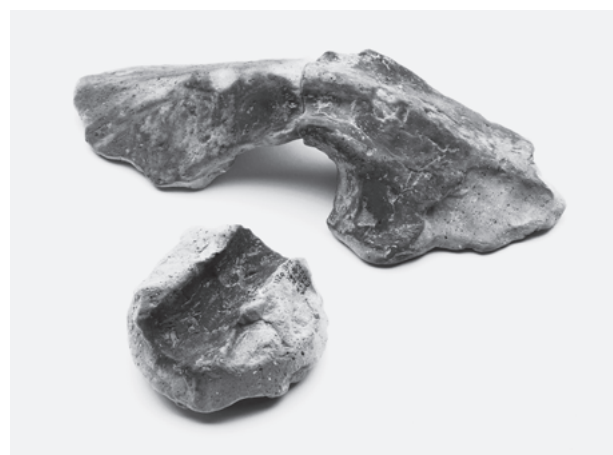
図Ⅱ-8 本調査出土の円形粘土塊（下）と第160次調査出土の把手（上）

礫敷層からは鬼瓦の一部が出土した(図Ⅱ-8下)。平面形は不整円形を呈し、長径は10.5cm、短径は9.2cm、厚さは4.5cmである。これを円形粘土塊と呼ぶことにする。

断面形はやや末広がりの台形状を呈する。底面、側面は剥離しているが、上面には横方向に貫通する凹帯があり、その内面は黒色を呈する。胎土には少量の白色砂粒とクサリ礫を含み、焼成はやや軟質である。

この遺物は藤原宮第160次調査出土の半環状把手と接合した(図Ⅱ-8上)<sup>2)</sup>。また、同様の円形粘土塊は藤原宮第24・27次調査区出土の重弧文鬼瓦の裏面にもあることから、把手と鬼瓦本体を接合する部位にあたることあきらかになった(図Ⅱ-9)。円形粘土塊上面の凹帯は把手を貫通する孔の下半部である。技法の共通性からみて、本調査区の円形粘土塊も重弧文鬼瓦の一部とみてよいだろう。第160次調査区で出土した重弧文鬼瓦片<sup>2)</sup>も本調査区の円形粘土塊と同一個体の可能性が高い。
