# 西大寺旧境内の調査

## —第505・第521次

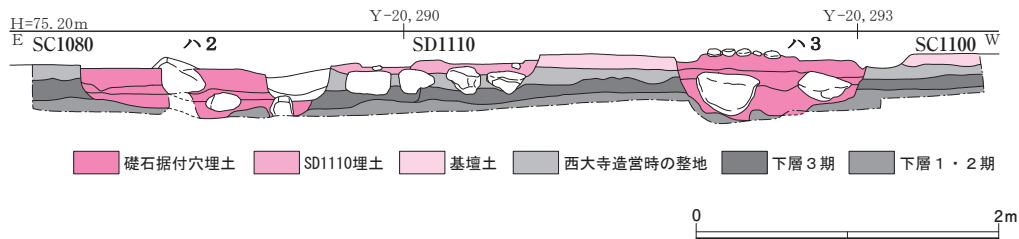
図Ⅲ-20 中央部東西断断面図 1:50

**金堂院軒廊SC1080** 調査区中央で、一辺100~150cmほどの方形の礎石据付穴を4基検出した(口1・口2・ハ2・ニ2)。調査区東方で確認されている薬師金堂SB1000とほぼ柱筋を揃え、薬師金堂の西妻に取りつく軒廊を構成する礎石据付穴とみられる。柱間は、梁行12尺(3.6m)、桁行13尺(3.9m)である。後述する軒廊南雨落溝SD1085北肩と軒廊北雨落溝SD1090南肩の間、10.9mの範囲には西大寺造営にともなう整地土上に黄褐色粘質土が10~15cm確認され、基壇土とみられる。基壇土内には施釉瓦磚を含む多量の瓦片、凝灰岩片などが含まれていた。礎石据付穴は断割調査の結果、軒廊西妻に相当する3基(口2・ハ2・ニ2)は、50cmほどの大きな石を含め大小さまざまな根石を据えており、遺構検出面からの深さも30~40cmと深かった(図Ⅲ-20)。一方、軒廊の南側柱にあたる口1は根石が確認できず、遺構検出面からの深さも10~15cmと浅かった。また口1の北側の柱想定位置については、断割調査によっても礎石据付穴を検出することができなかった。遺構検出面の標高にほとんど差がないことをふまえると、西面回廊と接続する西妻部分のみ特に

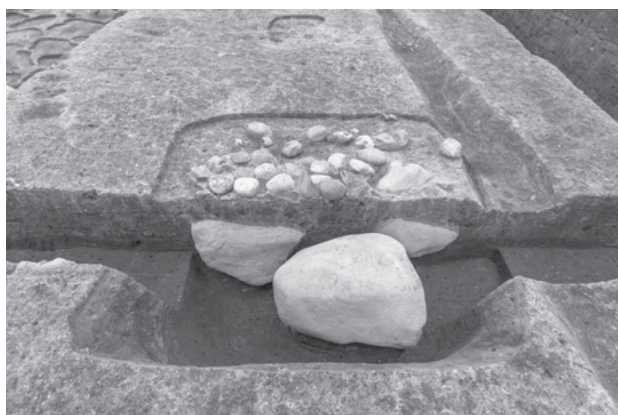
図Ⅲ-21 SC1100礎石据付穴ハ3断割（北から）

**金堂院西面回廊SC1100** 調査区西側で、一辺約120cmの方形の礎石据付穴を5基検出した(イ3・ロ3・ハ3・ニ3・ホ3)。軒廊SC1080や薬師金堂SB1000と柱筋を揃え、金堂院の西面回廊の東側柱を構成する礎石据付穴とみられる。柱間は、西面回廊SC1100の桁行が12尺(3.6m)で軒廊SC1080と柱筋を揃え、SC1080との接続部分が13尺(3.9m)である。西面回廊東雨落溝SD1095・石敷き南北溝SD1110の西肩よりも西側3.5mの範囲には西大寺造営にともなう整地土上に黄橙色粘土が確認され、基壇土とみられる。基壇土は調査区北端では約30cm遺存するが、南ほど薄くなり、X-144,764付近より南では完全に削平されてしまっている。基壇土内には薬師金堂所用軒丸瓦を含む多量の瓦片、凝灰岩片などが含まれていた。礎石据付穴は断割調査の結果、SC1080との接続部分にあたるハ3・ニ3は50cmほどの大きな根石を含め、大小さまざまな石が据えられており、遺構検出面からの深さも30~40cmと深かった(図Ⅲ-20・21)。これに対し、接続部分以外の礎石据付穴(イ3・ホ3)は根石が疎らで遺構検出面からの深さも10~15cmと浅かった。遺構検出面の標高にほとんど差がないことをふまえると、SC1080と接続する部分のみ特に深く掘って大きな根石を据えた可能性が高い。根石の石材は多様で、断割調査をおこなったハ3をみると、底面にまず安山岩の大きな根石を据え、ある程度土で埋めた後に花崗岩や片麻岩などの小さな栗石を敷いていた。なお基壇外装は出土しなかったが、南北溝SD1084は基壇外装の抜取痕跡の可能性はある。

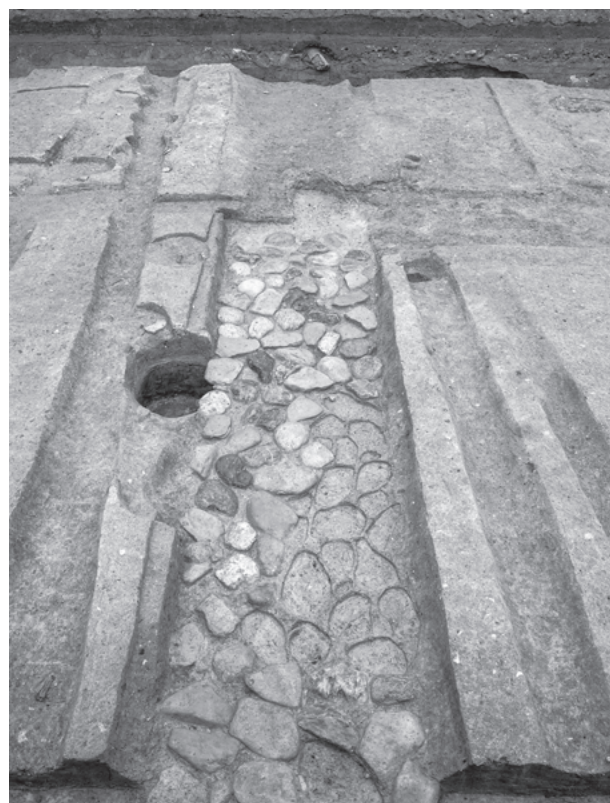
図Ⅲ-22 SD1110北半検出状況（南から）

**石敷き南北溝SD1110** 調査区西側中央で検出した幅約120cm、深さ約20cmの石敷き溝である(図Ⅲ-22)。南端で西面回廊東雨落溝SD1105および軒廊南雨落溝SD1085と、北端で西面回廊東雨落溝SD1095および軒廊北雨落溝SD1090と接続する。軒廊と西面回廊の接続部分を横断する石敷きの暗渠状遺構とみられる。長さは石敷きの範囲で約11.1mをはかる。溝底面に10~30cmの玉石を面を揃えて敷き詰めている。石敷きには多様な石材が用いられており、チャートがもっとも多く安山岩がそれに次ぐ。石敷きのいくつかは抜き取られていた。埋土は、基壇土に由来するとみられる黄橙色粘土や、土器片、瓦片、凝灰岩片などを含む炭混じりの灰褐色砂質土で、埋土の一部に基壇外装に由来するとみられる凝灰岩の切石片が集積していた。雨落溝に堆積していた砂は、雨落溝との接続部分以外はほとんど認められない。また側石や側板などの痕跡は確認されず、上部構造については不明である。石敷き南端の標高が北端よりも10cmほど高く、南から北へ排水したとみられる。

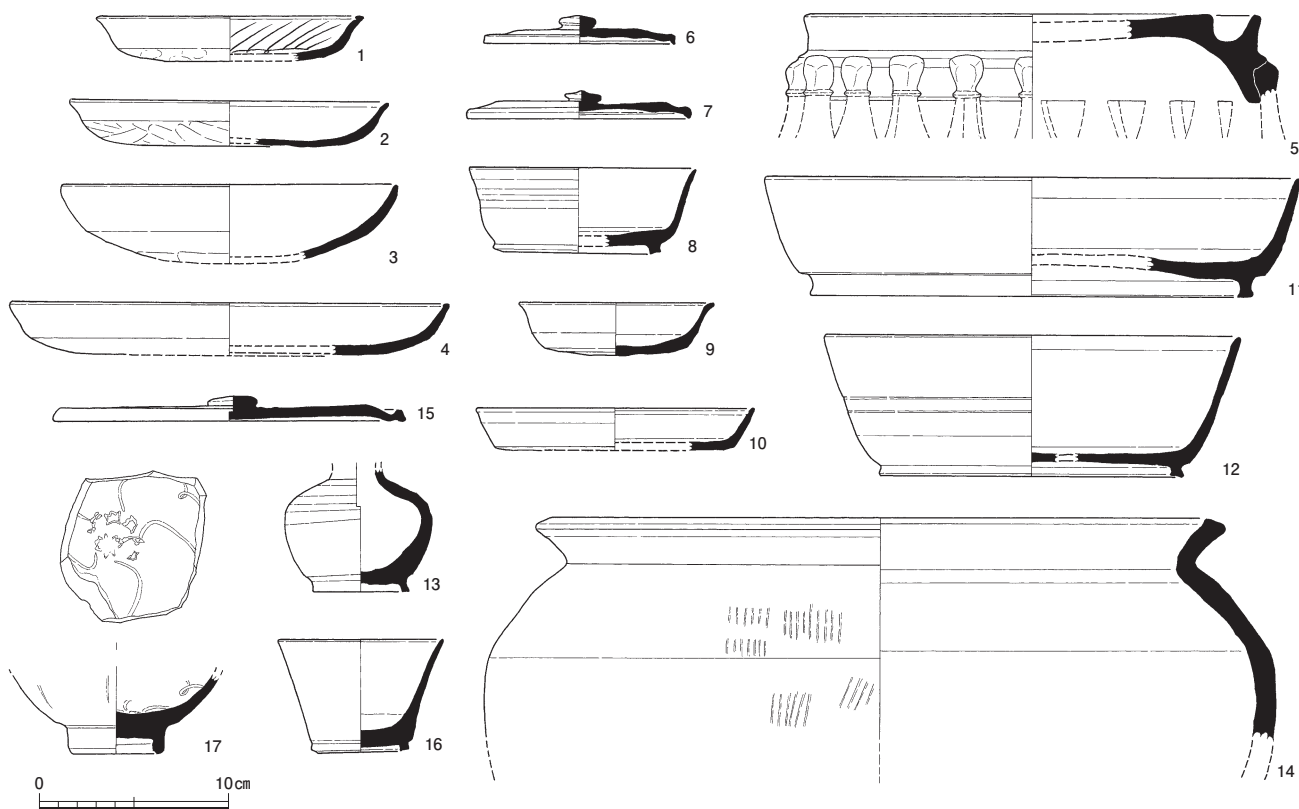
図Ⅲ-24 第505次調査出土土器 1 : 4

1～4は土師器。1・2は杯Aである。1は平底の底部から外方に口縁部が開き、口縁端部は内側に巻き込み、上方に面をなす。内面に一段放射暗文を施す。外面はa手法で調整する。2は口縁端部を丸くおさめる。内面は内底面に螺旋暗文を施す。口縁部は剥落が著しく暗文は不明。外面はb手法で調整する。3は碗D。底部から内弯する弧を描きながら口縁部が斜め上に大きく開く。口縁端部は丸くおさめる。底部外面にヘラ削りを施す。4は皿A。底部から丸みをもって口縁部が立ち上がり、口縁端部を小さく肥厚する。

5～14は須恵器。5は蹄脚円面硯。硯部と脚部を別作りするA類である。硯面は厚く、海部は断面U字形を呈する。外面に突帯を一条貼り付け、脚柱部を貼り付ける。脚頭は上面が広く脚節に向かってすぼまる形態で、貼り付け後に工具で側面を整える。内面および外面の突帯・脚頭下面に降灰がみられることから倒位で焼成したことがわかる。硯面・海部に墨が付着し、よく使いこまれている。杯B蓋（6・7）はいずれも扁平な形態で、平坦な頂部から屈曲して口縁部が続く。中央がわずかに高まる幅広のつまみを貼り付ける。口縁端部は短く折り返し、断面が三角形を呈する。杯B（8）は底部と口縁部の境に丸みをもち、底部内寄りに高台を貼り付ける。底部外面はヘラ切り後未調整である。9は皿E。丸底気味の底部から丸みをもって口縁部が立ち上がる。口縁端部は外反し、丸くおさめる。底部はヘラ切り後未調整である。10は皿A。平底の底部から直線的に口縁部が開き、口縁端部内面に凹線状の段をもつ。皿B（11）は復元口径28.4cm。やや軟質の焼成である。12は杯B。外面に2条の沈線を施す。13は壺M。体部はやや肩が張り、底部外寄りに低い高台を貼り付ける。底部はヘラ切り後未調整である。内面に漆が付着する。14は甕C。口頸部が短く、くの字状に屈曲する。外面は平行叩きの後、ナデ調整を施し、内面は横方向のナデ調整を施す。

下層2・3期の整地土から出土した土器は破片が多い。15は下層2期整地土から出土した須恵器杯B蓋。頂部が平坦で口縁端部が屈曲し、嘴状を呈する。頂部は口

16は下層3期のSB1070北西隅の柱抜取穴から出土した須恵器碗B。口縁部が直線的に外方へ開く。底部外寄りに低い高台を貼り付ける。計量器などにも用いられる器形である。容量は約139mlである。

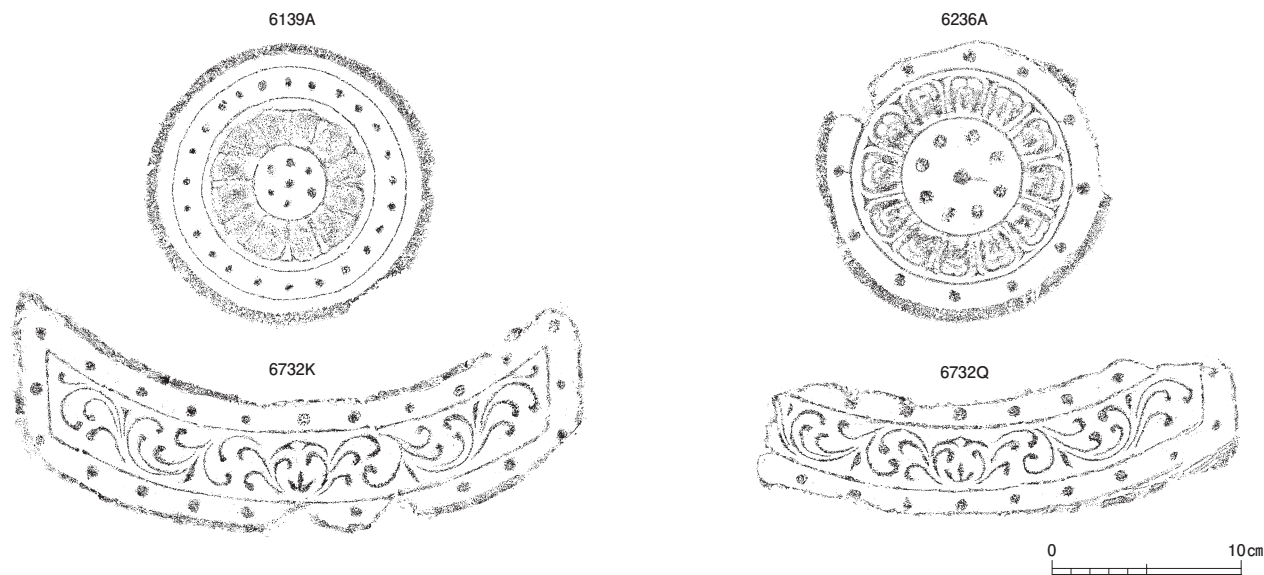
図Ⅲ-25 第505・521次調査出土の主要な軒瓦 1:4

出土比率が高い軒瓦は、6139型式A種、6236型式A種、6732型式K・Q・R種である(図Ⅲ-25)。そのほとんどは、軒廊南雨落溝SD1085、北雨落溝SD1090、西面回廊東雨落溝SD1105・1095からの出土であり、創建時の軒廊SC1080および西面回廊SC1100に用いられた金堂院所用軒瓦と推定される。従来、創建時の薬師金堂所用の軒瓦の組み合わせは、6133型式R種-6732型式M・N種、西塔は6139型式A種-6732型式K種、東塔は6236型式A種-6732型式Q種とされており<sup>2)</sup>、創建時の西面回廊および軒廊所用の軒瓦は、東西両塔と同様とみてよい。「資

出土比率の高い軒瓦は、東面回廊の東雨落溝SD1113と西雨落溝SD1111を中心に出土した6139型式A種、6236型式A種、6732型式K・Q種であり、創建時の東面回廊所用瓦と考えられる（図Ⅲ-25）。これら主体を占める軒瓦の型式・種は、東西両塔の創建時所用瓦と共通した傾向をもつ第505次調査とほぼ同様である。このことから、東面回廊の設置は、西面回廊と一体としておこなわれ、その時期は前述のとおり、薬師金堂建立後の一定期間をおいた後と考えられる。なお、第505次調査でま

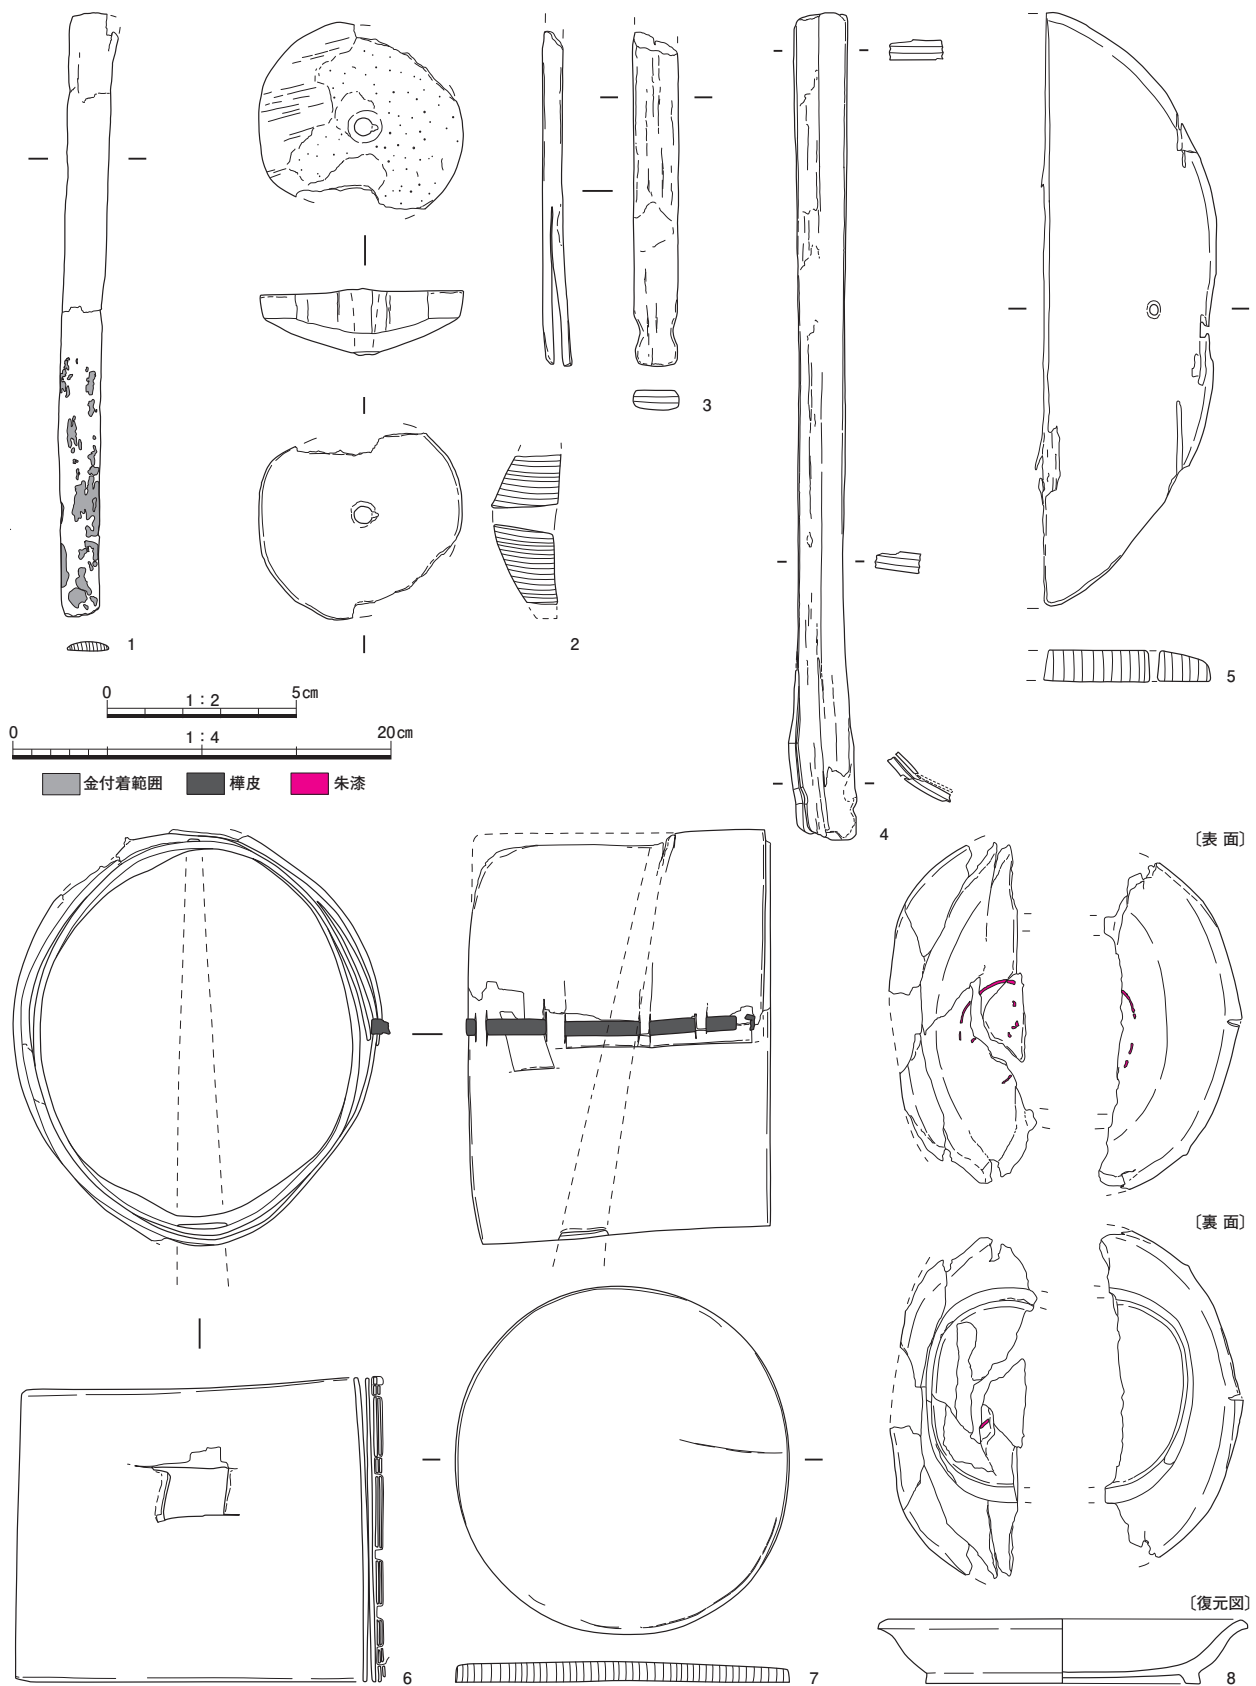
図Ⅲ-26 第505次調査出土木製品 1:2 (4のみ1:4)

**木製品** コンテナ4箱分が出土している(図Ⅲ-26)。遺構にともなうものは、下層3期の掘立柱建物SB1070北西隅の柱抜取穴と井戸SE1099の埋土からまとまって出土している。前者からみていく。1は全長15.8cm、幅1.1cm、厚さ0.25cm、断面偏半円形の棒である。表側のみ先端から6.8cmの範囲に金が付着しており、蛍光X線分析によっても確かめられた(材質分析は田村朋美による)。3と4は扁平な板状の柄先に割れ目を入れ、柄先付近の両側にV字形の切欠きを入れる形態の特徴から刷毛の柄部とみられる。柄先に何らかの毛を挟みこみ、切欠きに紐を巻き緊縛したものとみられる。3は小型で残存長8.7cm、最大幅1.2cm、最大厚0.5cmで、柄の断面は隅丸長方形を呈する。4は大型で全長43.7cm、最大幅4.0cm、最大

厚1.0cmで、柄の断面は長方形を呈する。2は逆截頭円錐形の紡錘車である。直径5.3cm、高さは中央部で1.7cm、端部で0.5cmをはかる。中央部に上面から直径0.8cmの円孔を穿孔しており、ここに糸巻棒を通したとみられる。なおこの柱抜取穴からは、このほかにも部材片やノミ削片、ノコギリによる切断痕が残る木端や檜皮片、木炭などが出土しており、建物解体に由来する可能性がある。

次に井戸SE1099の埋土出土のものについてみる。6は曲物柄杓の身で、直径9.8cm、高さ8.0cm。柄は出土していないが、側板にあげられた柄孔の大きさや位置から、先端を尖らせた断面長方形の角棒を斜めに挿し込んでいたとみられる。側板の綴じ合わせは1箇所、1列上外下内5段綴じで、綴じ合わせた後に、内側にもう一枚薄板をあてている。7は6の底板で直径8.8cm、厚さ0.5cmをはかる。側板と底板を結合する木釘などの痕跡はなく、底板を側板にはめ込むことで固定したものとみられる。側板の内側に当てた薄板は底板を固定するためのものであろうか。8は漆器皿である。全体に薄手のつくりである。底部と外傾し端部が外反する口縁部とからなり、底部外縁にわずかに立ち上がる高台をつくる。細片化し、また土圧等により大きく変形しているものの、直径9.8cm、器高1.7cm(高台0.3cm)に復元される。全面に黒漆を塗布し、内面中央付近に朱線で文様を描いている。5は蓋板片である。円板状で復元径約19cm、最大厚は0.8cmである。中央やや端部寄りに直径0.3cmの紐孔

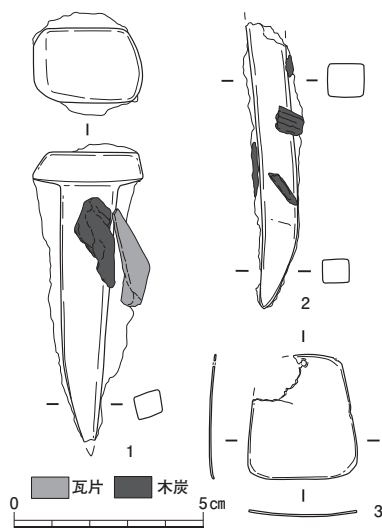
図Ⅲ-27 第505次調査出土金属製品 1:2

**金属製品** 鉄釘 2点、飾金具 1点、宋銭（元符通寶） 1点などが出土した（図Ⅲ-27）。

2点の鉄釘はいずれも断面方形の角釘である。ほぼ方形の1は方頭で、残存長7.6cm、基部の最大厚は1.5cmをはかる。木炭片や瓦片が銹着している。2点とも西面回

3は平面隅丸梯形を呈し、緩やかに弯曲した飾金具である。下層1～2期の整地土内から出土した。上辺寄りに直径1.5mmの孔をあけており、本来何かに懸垂していたとみられる。全長3.3cm、最大幅2.9cm、厚さ0.2～0.4mm。色調は光沢のある黄褐色で、蛍光X線分析によれば、銅と錫を主成分とし、わずかにヒ素を含み、鉛は検出限界以下であった（材質分析は降幡順子・田村朋美による）。非破壊分析のため腐食などの影響を考慮する必要はあるものの、佐波理（高錫青銅）と判断される。（諫早）

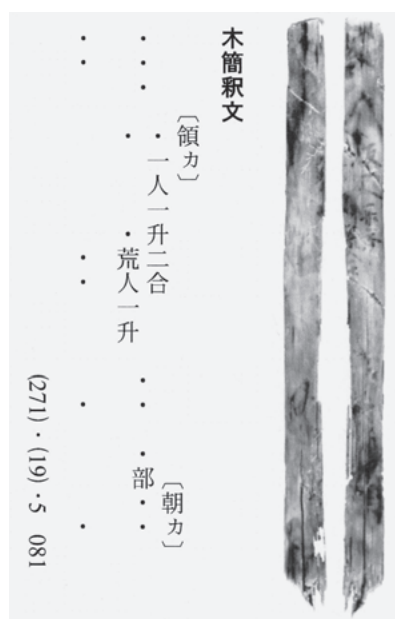
図Ⅲ-28 SB1070出土木簡積文と赤外線写真

このうち意味のまとまりが判読できるのは、紹介する1点のみである（図Ⅲ-28）。腐蝕が進み墨痕の遺存状況が悪いが、「一升二合」「二升」など、米の支給量とみられる記載が読み取れ、食料支給に関わる数段にわたる記録が書かれた大型の帳簿木簡の断片であろう。「荒人」は個人名であるが、一行目は人名が入る余地はなく、労働の統括者としての「領」への支給の可能性が高い。多人数を組織した役務を窺わせる木簡である。（渡辺晃宏）

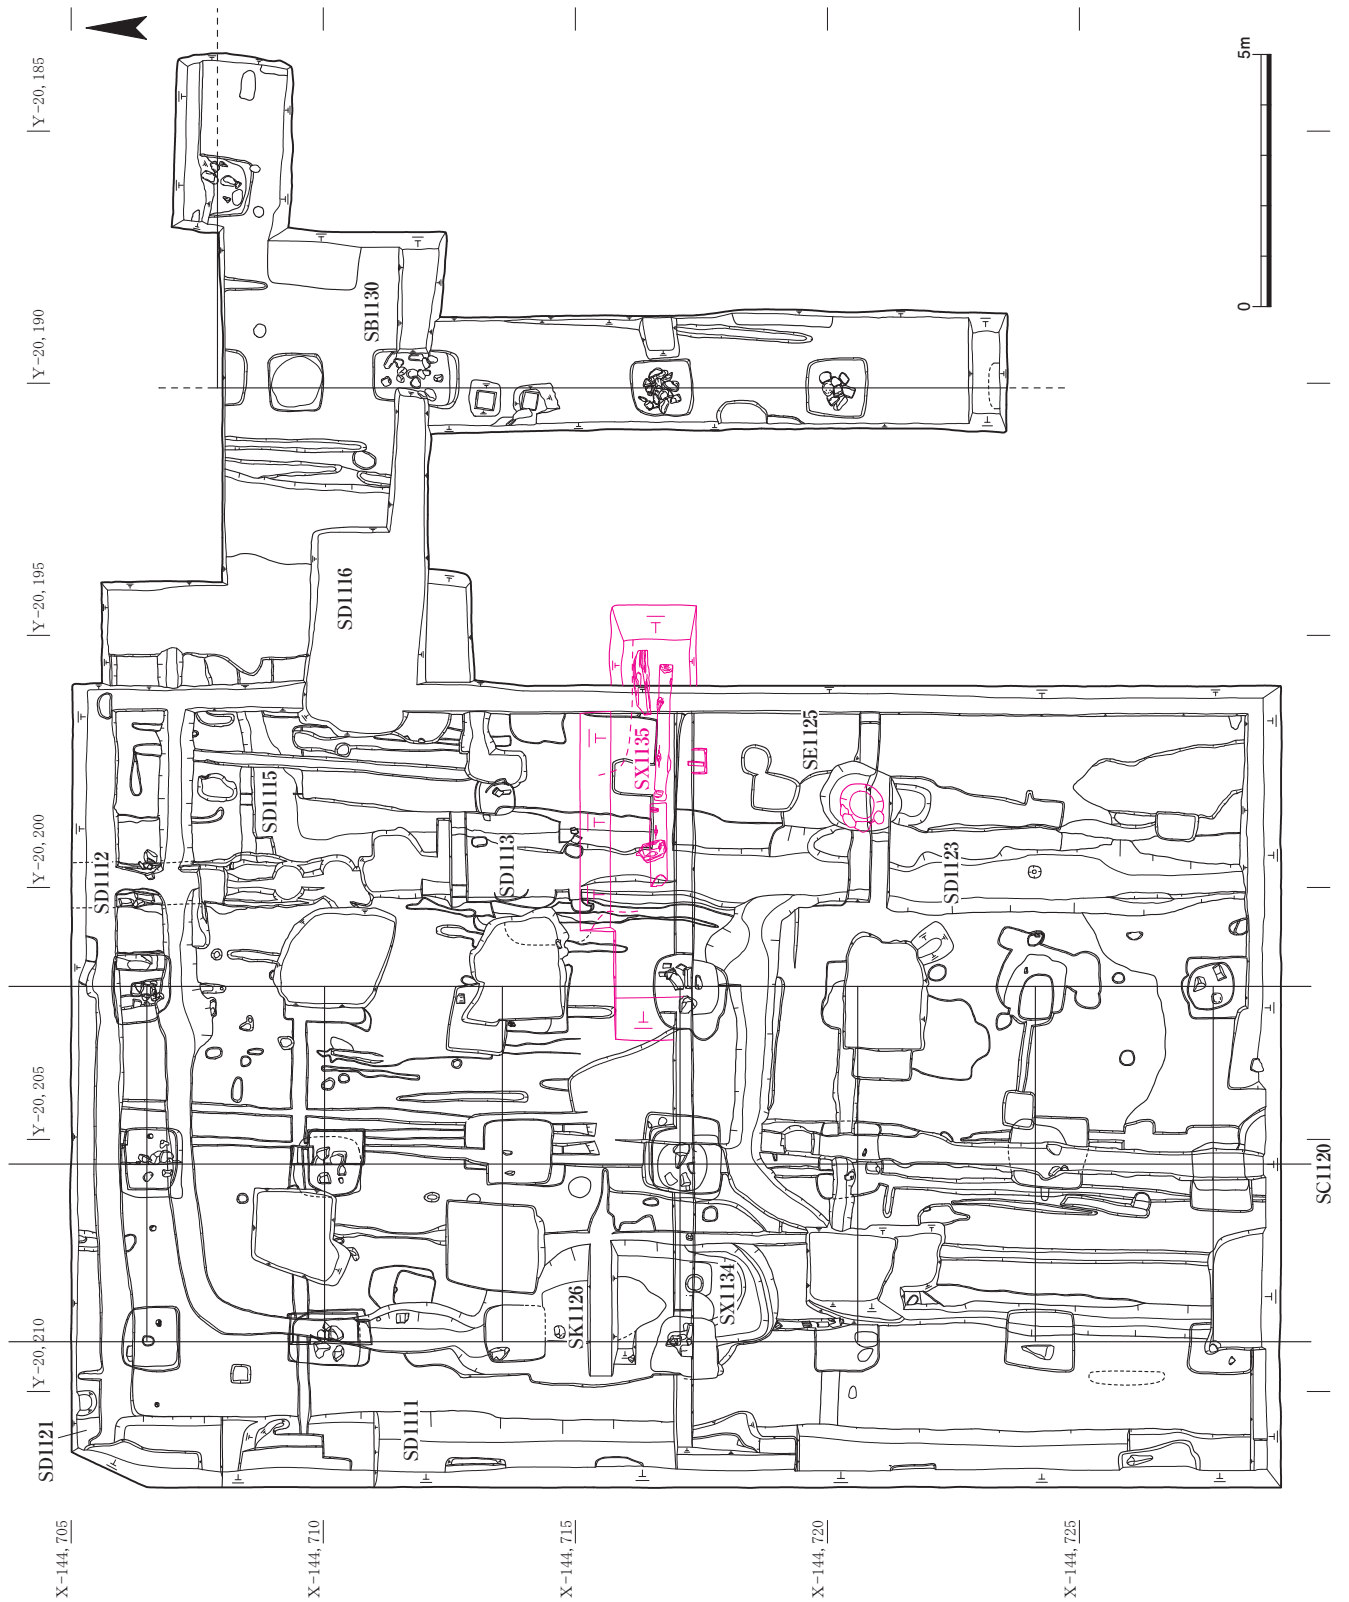
図Ⅲ-29 第521次調査区遺構平面図 1 : 150

**礎石建物SB1130** 東拡張区において検出した基壇をもつ礎石建物である（図Ⅲ-29）。基壇は拡張区よりもさらに南北と東側に延びており、南北16.5m以上、東西8.7m以上の規模である。基壇は、金堂院外側の整地土上に黄褐色系の粘質土を積んでおり、残存する基壇の高さは25～45cmである。西面の基壇外装や雨落溝は南北大溝SD1116により壊されており、確認できなかった。

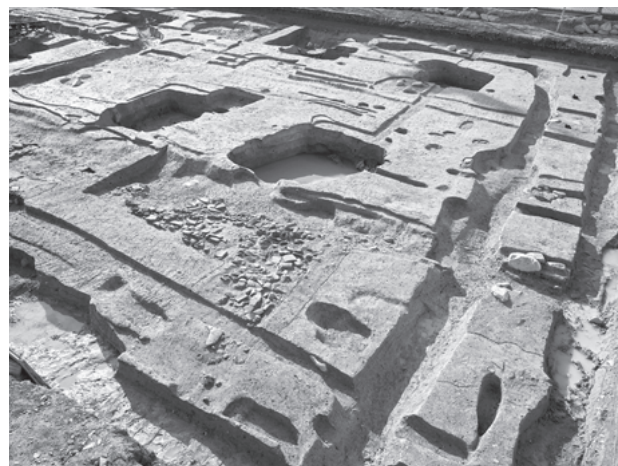
図Ⅲ-31 SD1112・1113・1115検出状況(北東から)

**東面回廊東雨落溝SD1112・1113** 調査区中央東部で検出した南北溝。調査区北方で東西溝SD1115と接続し、これより以北のSD1112は凝灰岩製の側石が遺存しており、側石間の幅は約60cmである。また、SD1115との合流点より南のSD1113は幅約1.7mと広がる。SD1113では溝西肩において側石の抜取痕跡とみられる凝灰岩片を含む浅い溝を検出したが、溝東肩では同様の痕跡は確認できず、東側石の存在については明確でない。溝底の標高差から、雨落溝の水は北から南へと流れていたとみられる。この雨落溝は、瓦片や焼土を含む埋土で埋まった後、再度幅50～70cmの南北溝SD1123として掘りなおされている。

**東西溝SD1115** 調査区西北部で検出した東西溝（図14）。回廊東雨落溝SD1113に合流する。幅約90cm、残存する深さ約10cmで、埋土に瓦片や焼土を含む。東端は南北大溝SD1116に壊されており不明である。

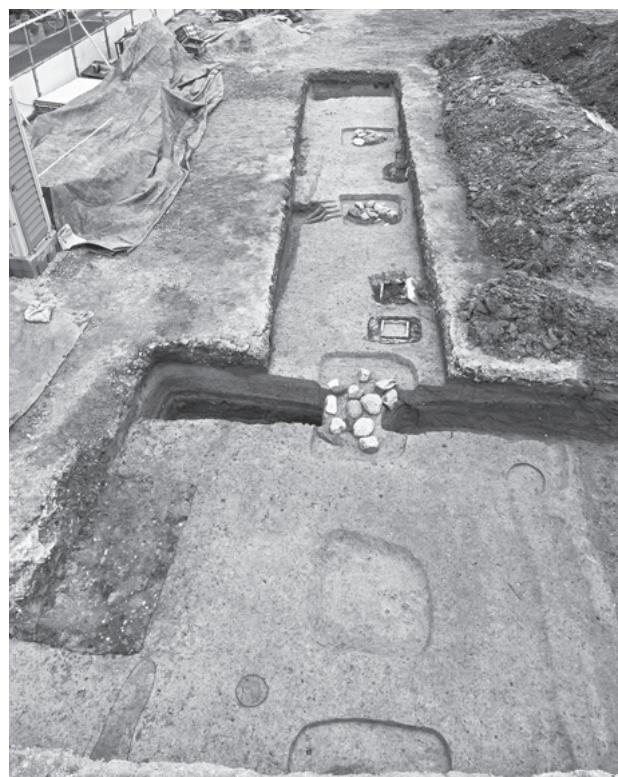
図Ⅲ-32 SB1130検出状況(北から)

建物は礎石据付穴を検出し、東西2間、南北3間以上の規模と想定される。桁行の柱間寸法は12尺、16尺、12尺となる。拡張区南壁では礎石据付穴らしき土層断面を

確認しており、建物はさらに南へ続くとみられる。礎石据付穴は一辺1.1～1.3mの方形で、掘方中央に人頭大～40cm大の石を集中させ、黄褐色系の粘質土で埋めている。深さは約40cmと回廊の据付穴に比べると浅い。北側の据付穴2基と南側の据付穴2基の柱筋が若干ずれることから、別棟の可能性も残るが、基壇は一連のものであり、間に雨落溝などの遺構は確認されなかった。

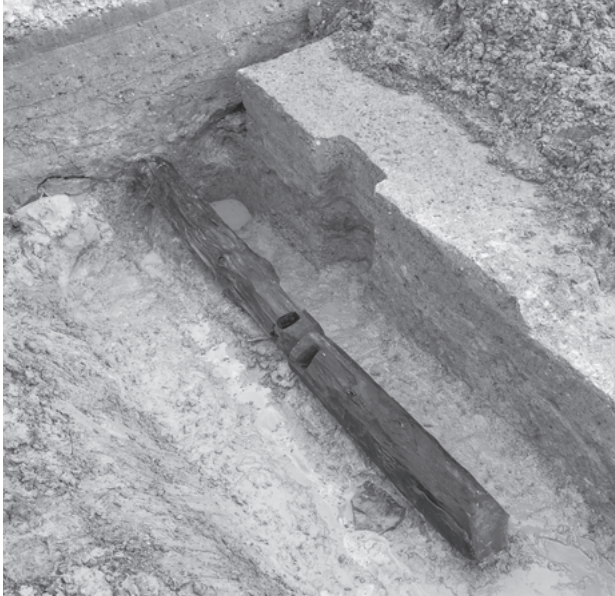
図Ⅲ-33 SX1135木材出土状況（北西から）

**整地下層落ち込みSX1135** 調査区中央において、西大寺金堂院造営以前に遡るとみられる東・南方向への大規模な落ち込みを確認した。この落ち込みは青灰色粘土や暗灰色砂質土が混じる土で一気に埋め戻されている。この落ち込み底面で直径約30cm、長さ約1.6mと約2.6mの筏穴を穿った丸太材2点と、建築部材の未成品とみられる材および丸太の半裁状の材各1点が出土した(図Ⅲ-33)。落ち込みの範囲およびその性格はあきらかでない。落ち込み底面の標高は73.8～74.0mである。

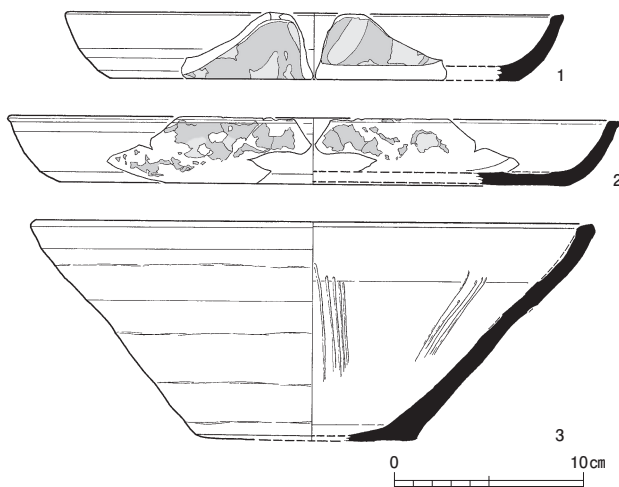
図Ⅲ-34 第521次調査出土土器 1：4

**土器・土製品** 須恵器・土師器・奈良三彩など整理用コンテナ13箱分の土器・土製品が出土した（図Ⅲ-34）。金堂院に関わる遺構からの出土は少なく、大半は遺物包含層、後世の耕作溝からの出土である。1・2は奈良三彩盤。1は南北溝SD1123から出土した。平底の底部から内弯気味に口縁部が立ち上がる。底部と口縁部の境に稜をなす。緑釉と白（透明）釉を施釉し、外面は両者を交互に塗り分け、内面は連弁を表現する。2は調査区東南の遺物包含層から出土した。器面の剥落が著しい。底部から丸みをもって口縁部が立ち上がる。1と同様に緑釉と白（透明）釉を塗り分ける二彩である。3は井戸SE1125掘方出土の瓦質播鉢。直線的な体部と内弯する口縁部をもつ。底部を破損するが、器面の剥離状況から、穿孔した可能性がある。（小田）

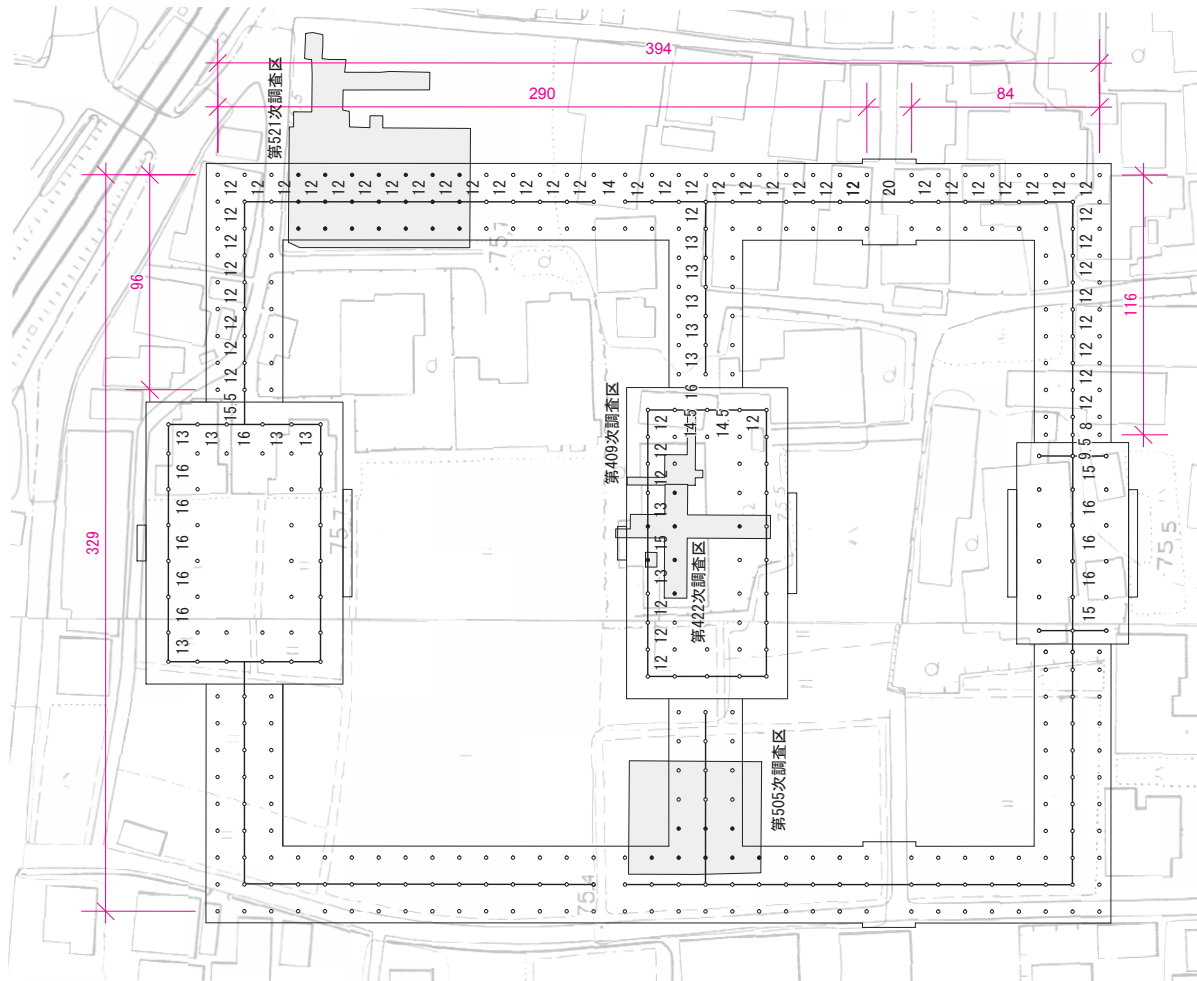
図Ⅲ-35 西大寺金堂院復元図  
(図中の数字は桁行柱間寸法。単位：尺)

ここから平城第505・521次調査の成果をふまえ、西大寺金堂院の復元案を提示したい(図Ⅲ-35・36)。

**金堂院の東西規模** 今回検出した西面回廊SC1100、東面回廊SC1120は、前述の通り、桁行、梁行とも12尺等間で、薬師金堂中軸を挟んで対称であることが確認できた。これにより金堂院の東西の規模が確定し、東西面回

**北面回廊の柱配置** 前述の通り、東西面回廊外側柱の心々間距離は329尺で、また弥勒金堂の桁行総長は「資財帳」の記載より、116尺と想定される。北面回廊を桁行柱間12尺等間で割り付けると、東西とも入隅から6間、72尺で、弥勒金堂の側柱との柱間は15.5尺となる。弥勒金堂は「資財帳」の記載から二重と考えられ、大隅は桁行・梁行とも、側柱・入側柱間を13尺とみている。基壇の側柱からの出も、同程度と考えられ、回廊の金堂寄りの柱は基壇際に立つことになる。

**東西面回廊北半の柱配置** 金堂院の東西面回廊のうち、まず薬師金堂に接続する軒廊以北の柱配置を検討する。前述の通り、検出した遺構からは桁行柱間が12尺と考えられる。しかし、西面回廊SC1100の最北の柱痕跡と、東面回廊SC1120の最南の柱位置の南北間寸法は86尺（約25.5m）ある。これを12尺等間で割り付けると、7間で84尺となり、2尺余る。この点については、①ある1間のみ14尺となる、②ある2間のみ13尺となる、③ある範囲が完数尺とならない等間で割り付けられる、などの解釈が可能である。本稿では①と考え、軒廊との接続部から北に3間目と想定し、穴門などの小門が設けられるものと推測する。

まず東西面回廊を軒廊との入隅柱から南面回廊との入隅部まで12尺等間で10間とし、その中央に20尺の東西脇門が開くとした。また南面回廊を東西面回廊との入隅柱から12尺等間で7間とし、さらに中門より桁行8尺の1間分が延びるものとみた。この場合、中門の東西妻面の柱筋と回廊の柱との柱間は9.5尺となる。中門は単層切妻造と考えられ、桁行方向の基壇はこの範囲におさまるものと考えられる。

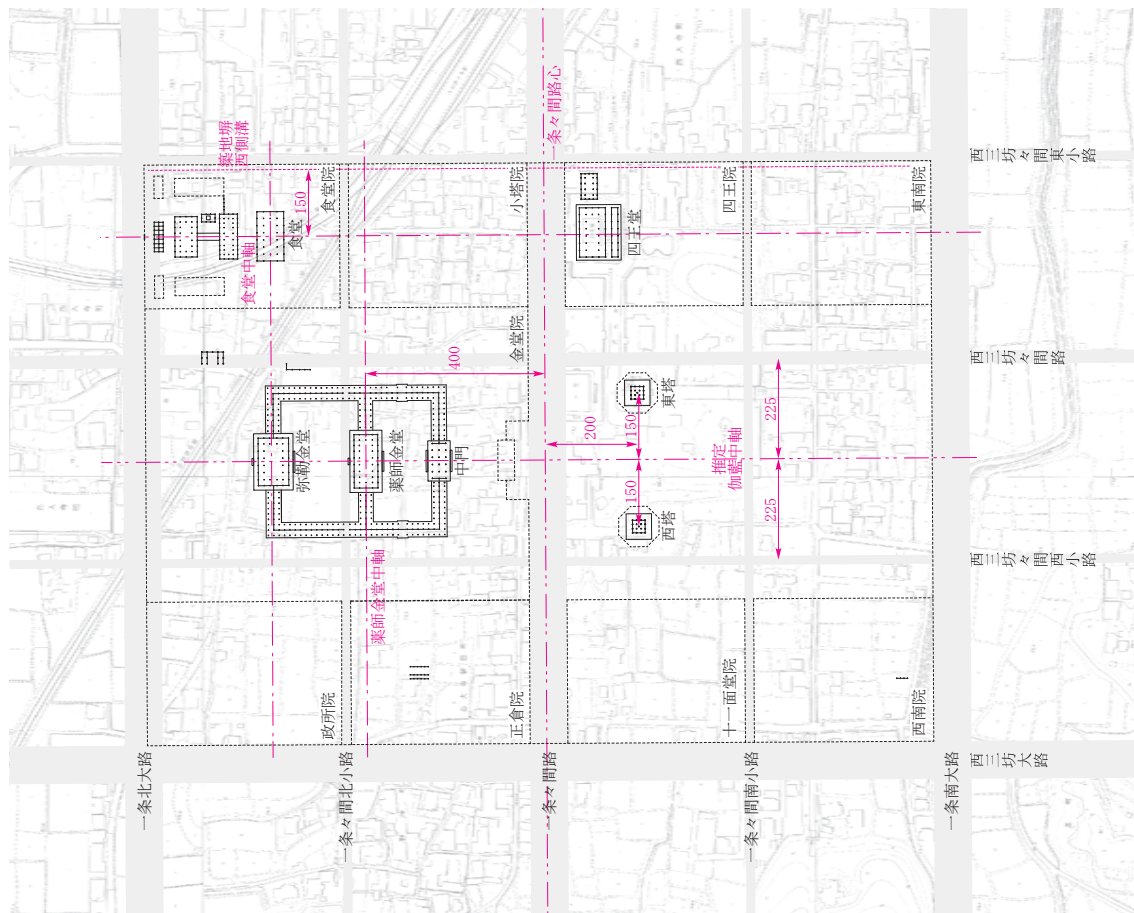
図Ⅲ-36 西大寺伽藍復元図  
(アミカケは推定条坊。赤数字は計画寸法。単位：尺)

さらに金堂院の東では、金堂院中軸から約500尺の位置に中軸を持つ食堂院が検出されている。このうち食堂跡（市12次）は礎石据付穴を8基検出するのみであるので、精度の高い検討は難しいが、仮に南北心を求め（Y-20,090.000で、X-144,696.150）、西へと延伸すると、弥勒金堂の中軸＝北面回廊の中軸は、金堂院の中軸において、約4.1尺南と算出され、ほぼ東西に並ぶといえる数値を示す。なお薬師金堂から北面回廊＝弥勒金堂の心々寸法は218尺となる。
