# 興福寺西室の調査

## —第516次

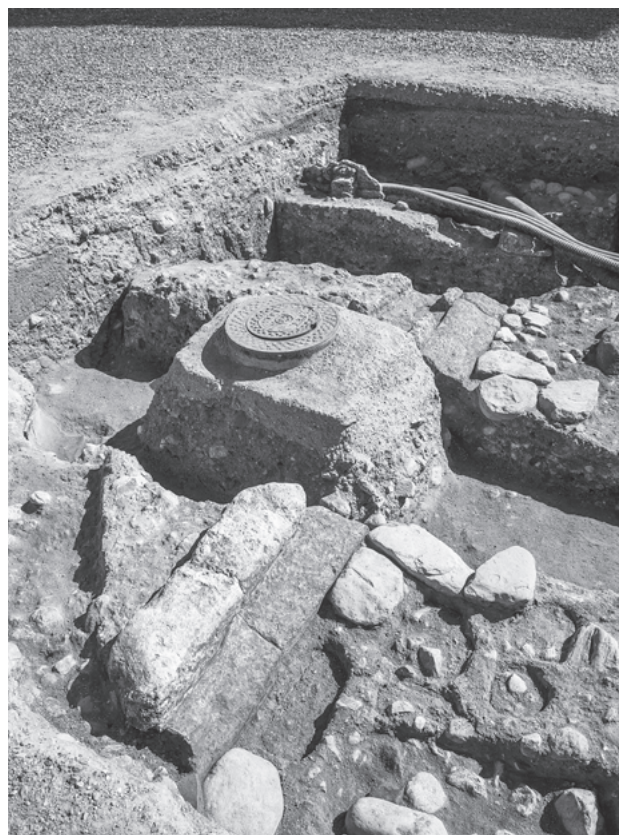
図Ⅲ-61 SB10450基壇外装・SD10451(南西から)

**基壇外装** 基壇南面と東面の地覆石および羽目石の一部が残存していた(図Ⅲ-62)。石材はいずれも凝灰岩である。南面は比較的残りが良いが、東面は後世の削平を受けて地覆石・羽目石とも外側が大きく削り取られていた。側柱筋と地覆石外側の距離は、南面が2.1mを確認し、東面が2.7mに復元できる。また、1955年の調査で、南北基壇地覆石外角の距離は66.44mと確認されており、

上述の復元建物規模から、北面の基壇の出は1.8mと復元できる。地覆石は計6石残っており、幅30cm、高さ16cm、長さは80cm。上面の基壇側を8cm幅で深さ1cmほど切り欠き、羽目石の仕口とする。羽目石は幅17cmで、高さは最大15cm、長さは最大69cmが残る。葛石や束石は確認できなかった。また、地覆石・羽目石の内側にこれらの据付掘方を検出した。据付掘方は幅52cm、深さは検出面から22cmが残る。

**石組溝SD10451** 基壇外装の南面と東面に接して石組みの溝を検出した（図Ⅲ-62）。西室大房の雨落溝にあたるとみられる。南面には外側の側石が立ち上がるところまで残存する部分がある。幅40cm、深さ10cm。20cm程度の上面の平らな自然石を2列並べ底石とする。部分的に10～15cmの石を敷き詰めた部分があり、時期は不詳ながら、後世に補修した形跡とみられる。

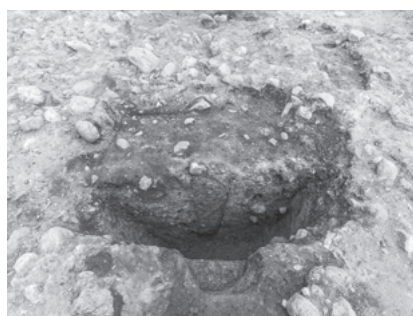
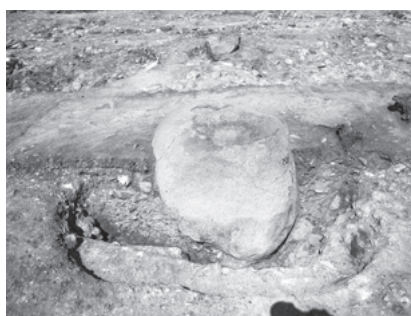
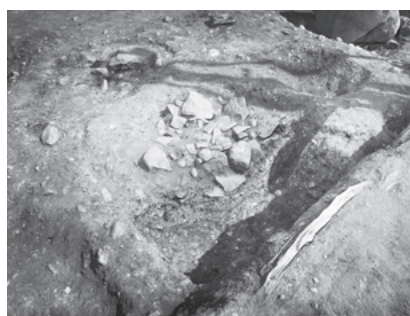
図Ⅲ-63 SB10450礎石据付穴 (二五)・採取穴 (ロー)・SB10440柱穴 断面図・写真

礎石は、大きさが長径約90~115cmの安山岩の自然石で、柱座などの造り出しはもたない。礎石は上面が赤変しているものもあり、火を受けた痕跡とみられる。これらの礎石のうち、近代に動かされた東入側柱筋のものを除く8石(二一、ホ一、二三、ホ三、二四、ホ四、二五、ホ七)は、抜取痕跡や据え直し痕跡が認められない。また、礎石据付埋土が精良であり遺物が含まれないことから創建当初の位置を保っているとみられる。一方、礎石抜取穴の埋土には瓦や拳大の礫が多く含まれていた(図Ⅲ-63石)。「二七」の礎石は、下に瓦を差し込んだ状態で検出されており、礎石を抜き取る際に下に瓦を差し込んで石を浮かせようとした可能性も考えられる。

**掘立柱建物SB10440** 桁行7間以上、梁行2間の南北棟掘立柱建物。西室の西側柱筋から約2.5m西の位置に西室と梁行方向の柱筋を揃えて建つ。柱間寸法は、桁行は南端2間が約4.8m、以北が約6.6mであり、梁行は約2.6mである。据付掘方は一辺0.8～1.2mの隅丸方形で、深さは検出面より0.8～1.0mが遺存する。3基の据付掘方で柱痕跡を確認しており、柱径は約20cmである（図Ⅲ-63

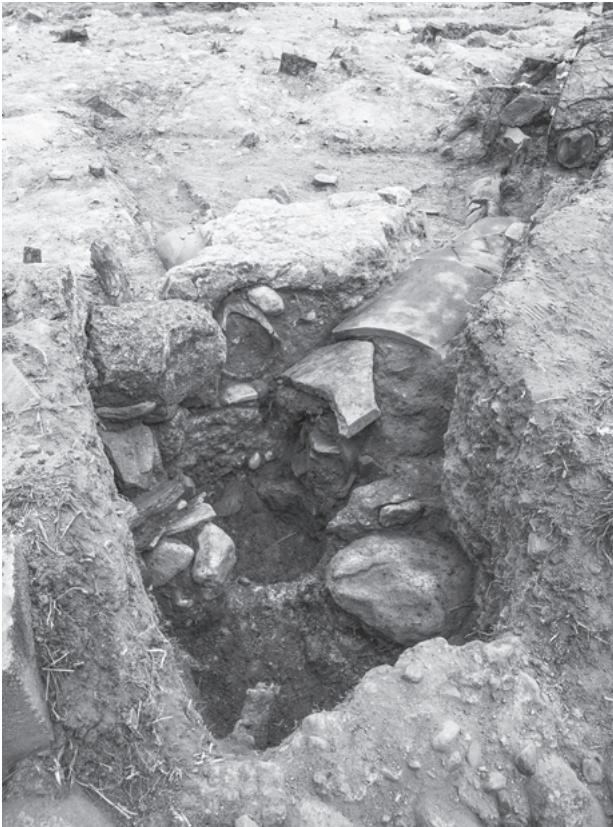
図Ⅲ-64 土管暗渠SD10435南端とSD10432（南西から）

え、その上に平瓦を載せていたとみられる。SD10435は調査区南端で凝灰岩片を用いて補強されており、この部分を後述するSD10432に壊されている（図Ⅲ-64）。また、SD10436もSD10432に壊されている。SD10435・10436には行基式の丸瓦円筒土管が使用されている。

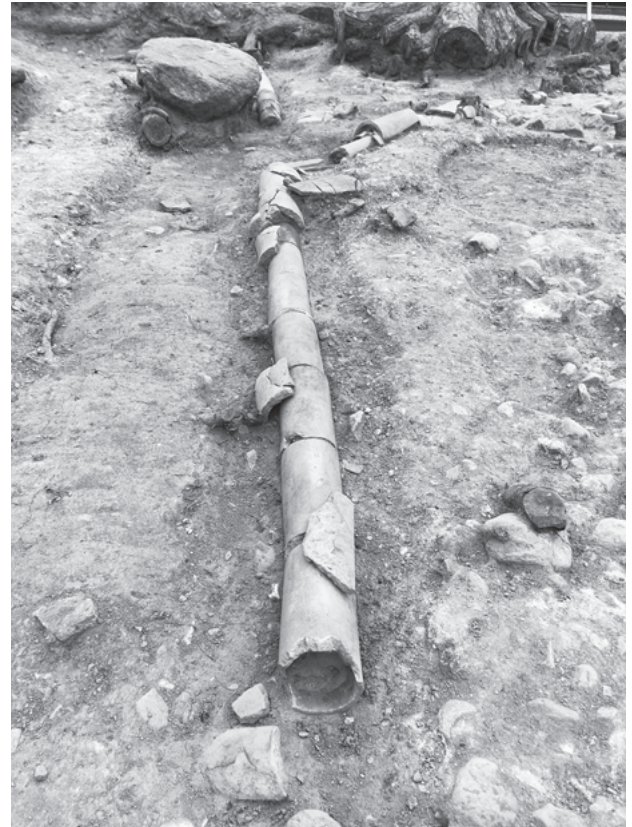
図Ⅲ-65 土管暗渠SD10430とSD10432（北から）

**土管暗渠SD10430** 調査区中央を南北に縦断する土管暗渠（図Ⅲ-65）。幅40cm程度、深さ25cm程度の素掘り溝に瓦質の土管を設置し、その上に平瓦または丸瓦を載せ、土で埋めて暗渠とする。土管の繋ぎ口の方向が場所により異なること、土管の繋ぎ口が2種類あること、傾斜の方向が場所により異なることなどから、後世に改修された部分が多いのはあきらかである。土管の下から平瓦・丸瓦を並べた深さ20cm程度の溝が検出された部分もある（図Ⅲ-66）。土管は繋ぎ口が2種類あり、14～16世紀のものとみられる。また、土管の上に乗せられていた平瓦・丸瓦の一部には刻印があり、室町時代のものとみられる。

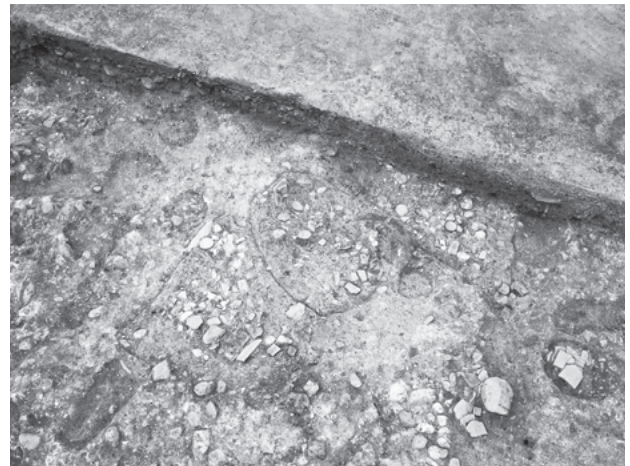
図Ⅲ-67 土器溜SU10442・10443・10444（南東から）

**土器溜SU10442・10443・10444** 調査区の北端で検出した3基の浅い土坑。いずれも大きさは長径1.4m程度、深さ20cm程度。埋土から大量の土師器が出土しており、まとめて廃棄したものとみられる（図Ⅲ-67）。出土した土器の年代は、SU10442・10443が13世紀中頃、SU10444が室町時代に属する。
