# 磚積擁壁上の高欄の検討

## —第一次大極殿院の復原研究18—

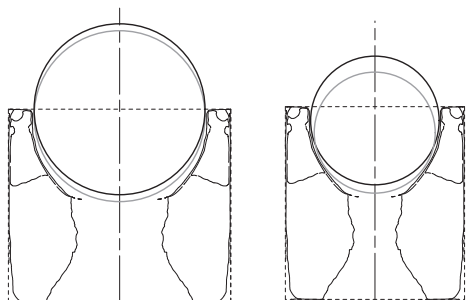
図10 円弧磚に円柱を想定（左が最大、右が最小） 1：10

円弧磚は製造時の粘土の詰め方から方磚として焼成され、それを打ち欠いたものと考えられる。円弧が磚の中軸線に対称に削られていたと仮定して、円弧磚の完存する辺を短辺・長辺とみなす場合、長さを出土品の最長、最短、平均とする場合を組み合わせ、円弧磚の大きさを8パターン想定し、これに整合する柱径を検討した（図10）。親柱と突起付磚の仕口については、1段柄、2段柄と仮定した場合の2パターンを想定した。結果、親柱は突起付磚と2段柄で納める径にすると考え、円弧磚3段分根入れ深さとする事で親柱を固定することとした。

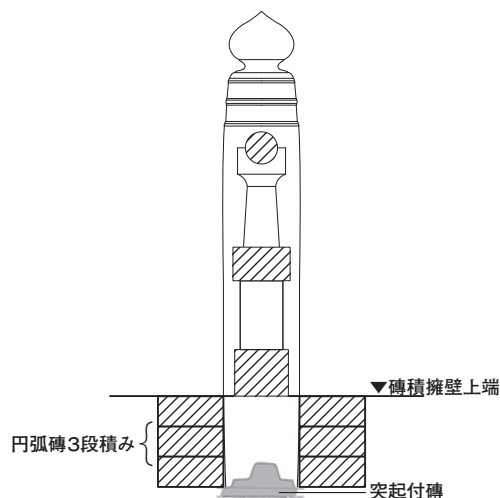
図11 突起付磚と擬宝珠高欄親柱の断面図 1：20

高欄の各部材寸法は、できるだけ古い事例のプロポーシオンを参考にすることとし、磚積擁壁上端からの親柱の高さと架木上端までの比率、および親柱細部の形状は金剛峰寺不動堂須弥壇、親柱の径と横架材の断面寸法の比率は平等院鳳凰堂中堂須弥壇を参考に復原した（図11）。
