# 藤原宮東方官衙北地区の調査

## —第183次

そこで第183次調査では、第175次調査で一部を検出していた礎石建物SB11100の全容と周辺施設の解明を主な調査目的とした。調査面積は973㎡、調査期間は2014年10月1日から12月25日までである。

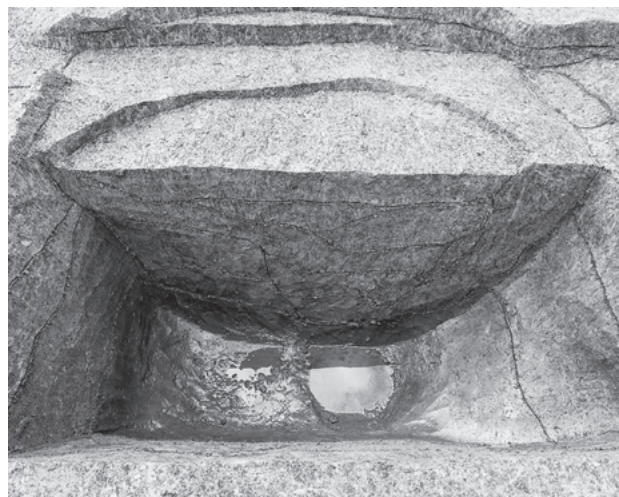
図130 掘立柱建物SB11300東北隅柱穴断面 (東から)

新たに5基を検出し、桁行5間以上、梁行2間の東西棟建物であることが判明した。柱穴は一辺1.5~1.9mの隅丸方形で、深さは0.7~1.1m、柱間は桁行10尺、梁行12尺である。抜取穴下部の状況からみて、径30~40cmの柱が建てられていたと推測できる(図130)。また内部にも、梁行方向に柱筋を揃えた、一辺0.6~0.8mの隅丸方形で深さ0.4mの柱穴を2基検出した。第71次調査区でも柱穴とみられる穴が大型柱穴の南側8尺の位置に並ぶことから、内部柱穴は梁行方向を三等分する位置に設けられたことがわかる。SB11300はこれらを束柱とする床東建物である可能性が高い。この建物を構成する柱穴は、第71次調査区では内裏東官衙の官衙C区画堀の柱穴より古いことがわかっている(図131)。
