# 平城京左京三条一坊一坪の調査

## — 第522次

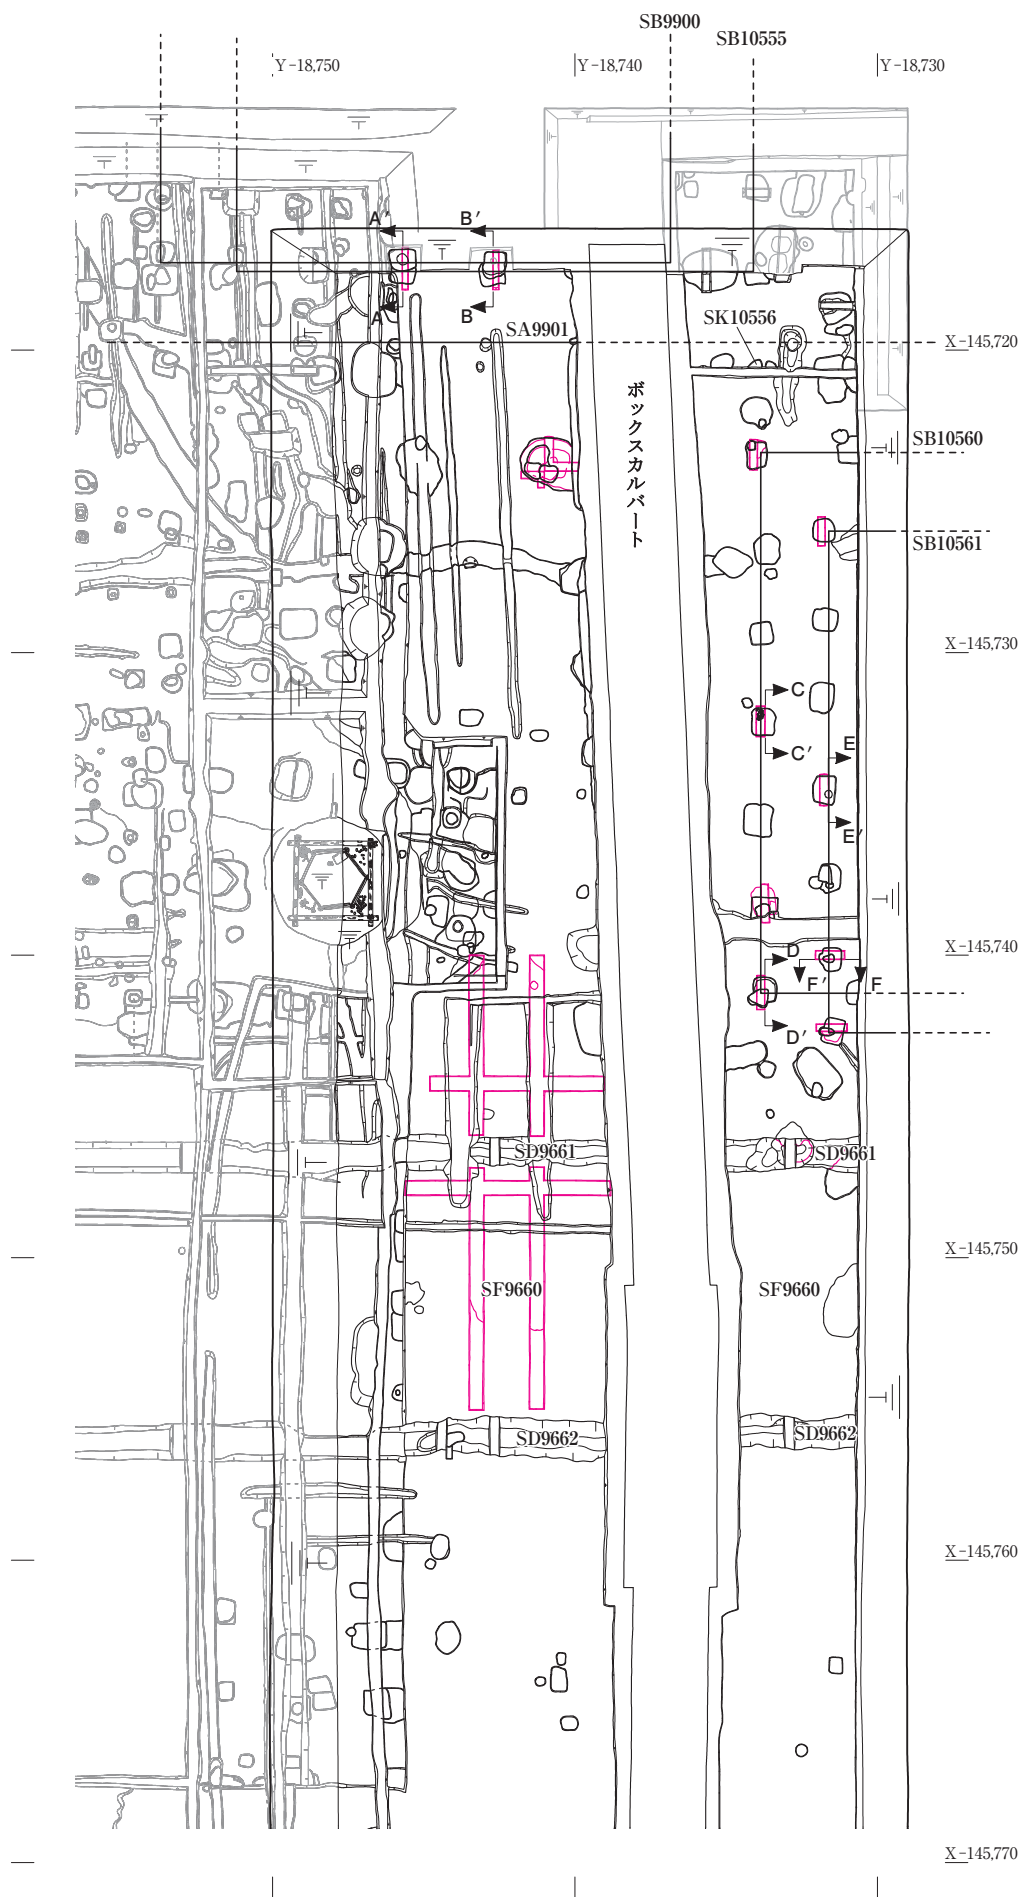
図232 第522次調査区遺構図(1) 1:250

当調査では、新たに掘立柱建物3棟などを検出し、また既往の調査で検出していた掘立柱建物1棟や掘立柱塀1条、道路2条の東延長部分などを確認した（図232・233）。ただし、調査面積に比して顕著な遺構は少なく、特に調査区南半（後述の坪内道路 SF9660以南）は遺構密度が非常に低い。

と地山面の間に厚さ5～10cmほどの炭層が確認された。ボックスカルバート東側の掘方壁面では認められないため堆積範囲は部分的とみられたが、より正確な範囲の確定とその性格の究明を意図し、東西方向2本・南北方向2本のサブトレンチを設定し（図232・233参照）、また土壌を採取し水洗選別作業により遺物を回収した。その結果、炭層の土壌には冶金関連遺物が比較的多く含まれることが判明した（詳細は「4 出土遺物」参照）。ここから、この炭層は、第486・495次調査で検出した鉄鍛冶工房群の廃絶後にその残滓を含む廃土で坪内のくぼみ状の部分を地ならしした痕跡（広義の整地層）とみられる。

**掘立柱建物SB9900** 第486次調査で4基の柱穴を検出していた掘立柱建物。当調査で東延長部分に新たに柱穴3基を検出した。第515次調査で検出した柱穴1基とあわせて、桁行6間、梁行2間以上の東西棟建物になると思われるが、調査区北方外側に展開しており、全体規模は不明。桁行の柱間寸法は平均2.8mほどで、9尺（＝約2.7m）等間で設計されている可能性がある。梁行の柱間は約2.7m（9尺）か。南側柱列の柱穴が後述の東西棟掘立柱建物SB10555の柱穴と重複しており、SB10555より新しい。SB10555を西側に1間分ずらして建て替えた可能性が考えられる。

**掘立柱建物SB10555** 調査区北端付近で検出した掘立柱建物。本調査では柱穴3基を検出し、第486次調査で検出した柱穴2基および第515次調査で検出した柱穴2基とあわせて、桁行6間、梁行2間以上の東西棟建物になると思われるが、調査区北方外側に展開しており、全体規模は不明。桁行の柱間寸法は平均2.8mほどで、9尺（＝約2.7m）等間で設計されている可能性がある。梁行の柱間は約2.7m（9尺）か。南側柱列の柱穴が前述の東西棟掘立柱建物SB9900の柱穴と重複しており、SB9900に先行する。東側柱列が後述の南北棟掘立柱建物SB10560の西側柱列と柱筋を描えている。

**掘立柱建物SB10560** 調査区東北部で検出した掘立柱建物。桁行6間、梁行2間以上の南北棟建物と思われるが、調査区東方外側に展開しており、全体規模は不明。柱間寸法は、桁行が約3m（10尺）等間、梁行が約3m（10尺）。後述の掘立柱建物SB10561と重複するが、柱穴そのものは重複しておらず、先後関係は未詳。ただし、柱穴掘方の深さは現状30～60cmほどで、SB10561より深い傾向にある（図234）。西側柱列が前述の東西棟掘立柱建物SB10555の東側柱列と柱筋を描えている。

**坪内道路SF9660・北側溝SD9661・南側溝SD9662** 第478・488次調査で検出していた坪内道路および南北両側溝。路面は削平され遺存しないが、南北両側溝の東延長部分をそれぞれ約16m分検出した。これにより、検出総

長は約60mとなった。現状で、北側溝SD9661は幅0.7～1.2m、深さ15～25cm、南側溝SD9662は幅0.9～1.5m、深さ10～25cm。溝底の標高から、西から東に向かって排水していたとみられる。両側溝の心の間距離は約9m、現状での路面幅は約8m。

**三条条間北小路SF9670・北側溝SD9671・南側溝SD9672**  
第478・495・515次調査で検出していた三条条間北小路および南北両側溝。路面は削平され遺存しないが、北側溝の東延長部分を約15m分検出した。これにより、検出総長は約59mとなった。北側溝SD9671は、現状で幅0.9～1.5m、深さ15～35cmを測るが、東端約2m分は後述の東西流路NR10567により南肩が壊されている。溝底の標高から、西から東に向かって排水していたとみられる。なお、当調査では南側溝SD9672は確認されなかったが、これについては「5 まとめ」で後述する。

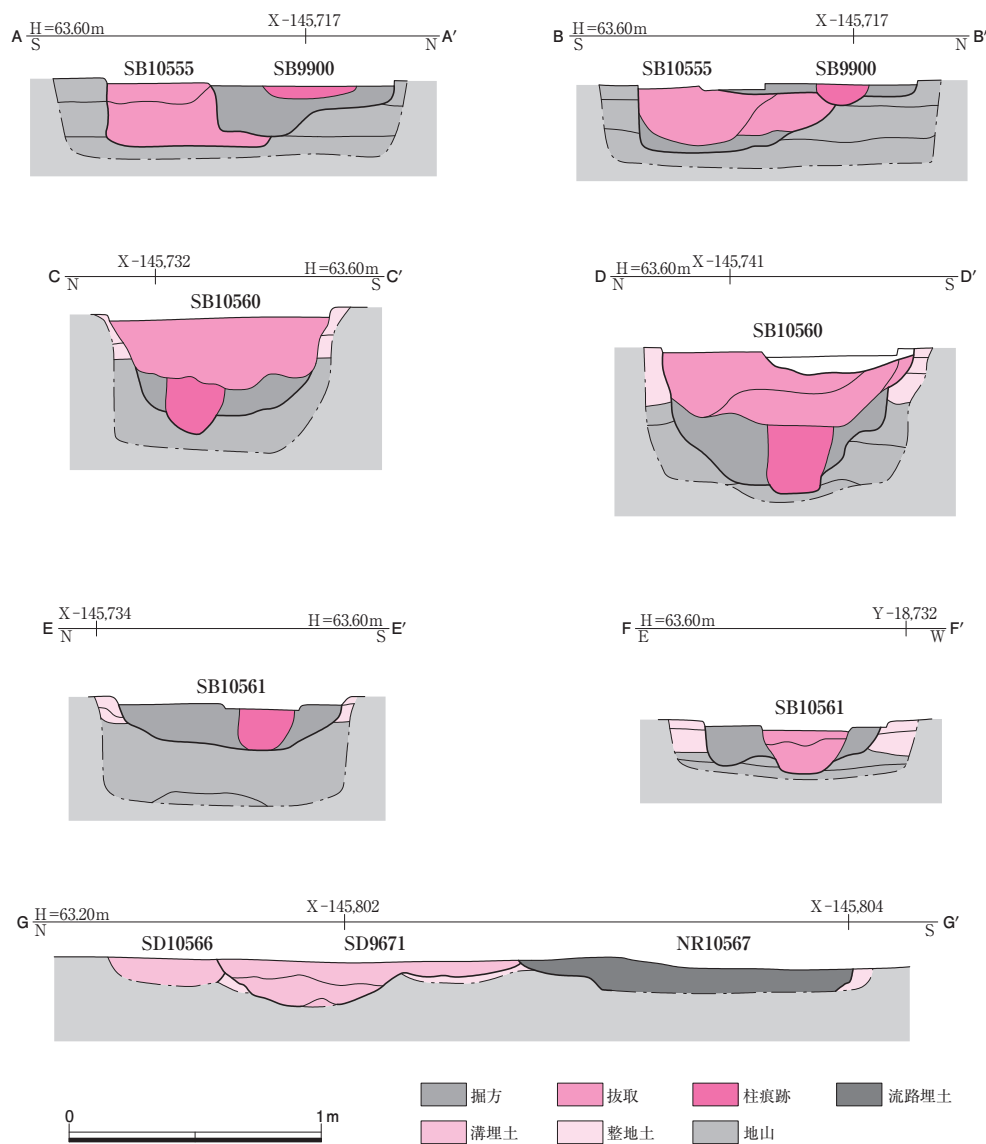
図234 柱穴断面図 1 : 30 (断割位置は図232・233参照)

**掘立柱建物SB10561** 調査区東北部で検出した掘立柱建物。桁行6間、梁行1間以上の南北棟建物と思われるが、調査区東方外側に展開しており、全体規模は不明。塀などである可能性もある。桁行の柱間寸法は平均2.7mほどで、9尺（＝約2.7m）等間で設計されている可能性がある。前述の掘立柱建物SB10560と重複するが、柱穴そのものは重複しておらず、先後関係は未詳。ただし、柱穴掘方の深さは現状15～40cmほどで、SB10560より浅い傾向にある（図234）。

次に、新たに掘立柱建物3棟などを検出し、坪の東辺付近における土地の利用状況の詳細があきらかになった。全体的に遺構密度が低いなかで、調査区北半（坪内道路SF9660以北）では比較的多くの建物などを検出した。特に南北棟掘立柱建物SB10560とSB10561は重複しており共存はしえず、土地利用状況の時期的変遷を示唆するものといえる。柱穴どうしは重複しないため両者の先後関係は確定しがたいが、残存している柱穴の深さは概

してSB10560のもののほうが深い傾向にあることから、SB10560が先行し、その廃絶後にSB10561が建てられた可能性も指摘できる。また、東西棟掘立柱建物SB9900とSB10555は柱穴同士が重複しており、SB10555が先行することが確かめられる。さらに、SB10555の東側柱列とSB10560の西側柱列とが柱筋を揃えていることから、両者が一連の計画のもとに設計・建造され、同時期に機能していた可能性も考えられる。以上を勘案すると、SB10555・10560のペアからSB9900・10561のペアへの建て替えといった様相を想定することも、あるいは可能であろう。広場といっても構造物がまったくなかったわけではなく、坪の東北隅付近を中心に若干ながら建物の存在が確認され、かつそれらの計画的な建て替えの様相が推察されることは、この坪の性格や土地利用の状況を解明するための重要な知見といえる。また、SB9900は第486次調査で西側の一部を検出していたものであり、当調査でその東延長部分を検出し、桁行規模を確認したことも成果の一つである。

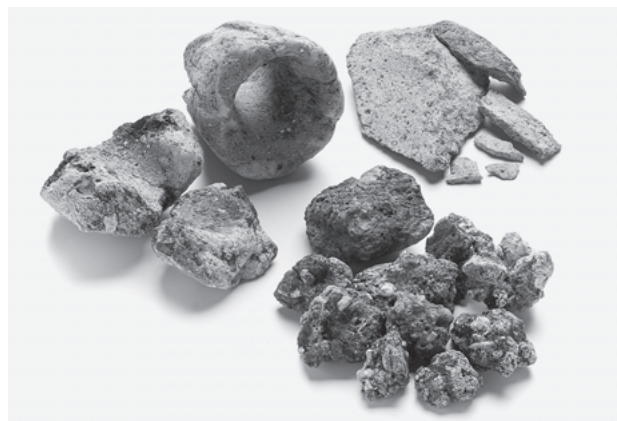
図235 炭層出土の冶金関連遺物

遺物は、韃の羽口片のほか、褐色や灰褐色を呈する鉄滓片、炉壁片、金床石（安山岩）の剥片などである（図

235)。いずれも完形のものではなく、碎片が多い。内容から、これらは一坪西北部の鉄鍛冶工房群に由来する遺物と考えられる。またここから、炭層は、鉄鍛冶工房群の廃絶後にその残滓を含む廃土で坪内のくぼみ状の低地部分に地ならしを施した痕跡と推察される。 (芝康次郎)

「2 基本層序」で言及した炭層から冶金関連遺物が出土した。これらは、炭層に設けたサブトレンチ（東西方向2本・南北方向2本の計4本）より採取した土壌（土壌袋66袋分）から、水洗選別作業により回収したものである。

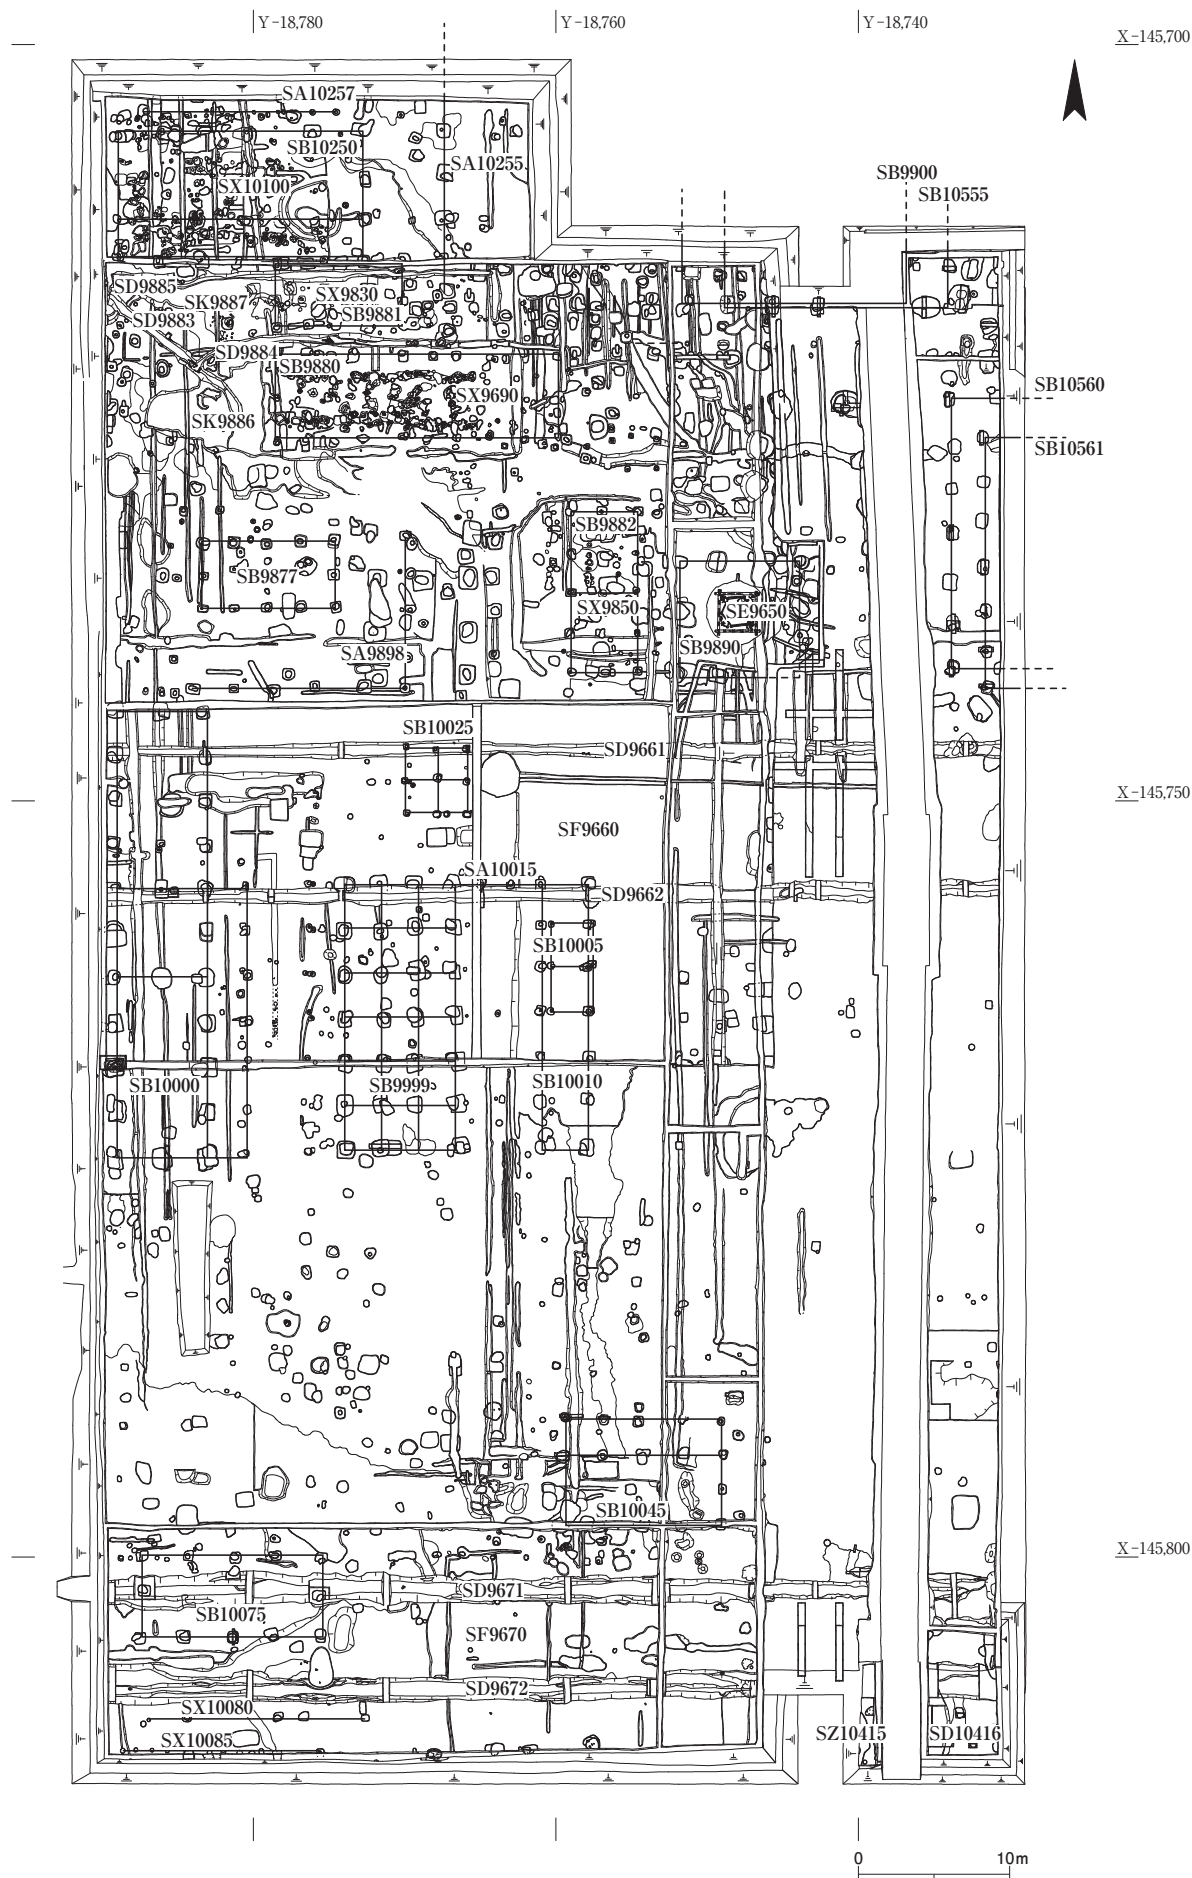
図237 平城京左京三条一坊一坪遺構図 1 : 500

第一に、左京三条一坊一坪が広場的な空間として利用されていたという、既往の調査による知見が裏付けられた。当調査の調査区はこの坪の東辺付近にあたるが、西側の第488・491次調査などと同様、調査面積に比して建物などの遺構の密度は低く、また遺物の出土量も少ない。以上から、この坪の広場としての利用範囲が坪の東辺付近まで及んでいたことが指摘できる。一坪全体が一体的に活用されていたとみてよいであろう。
