# 海龍王寺旧境内の調査

## —第525次

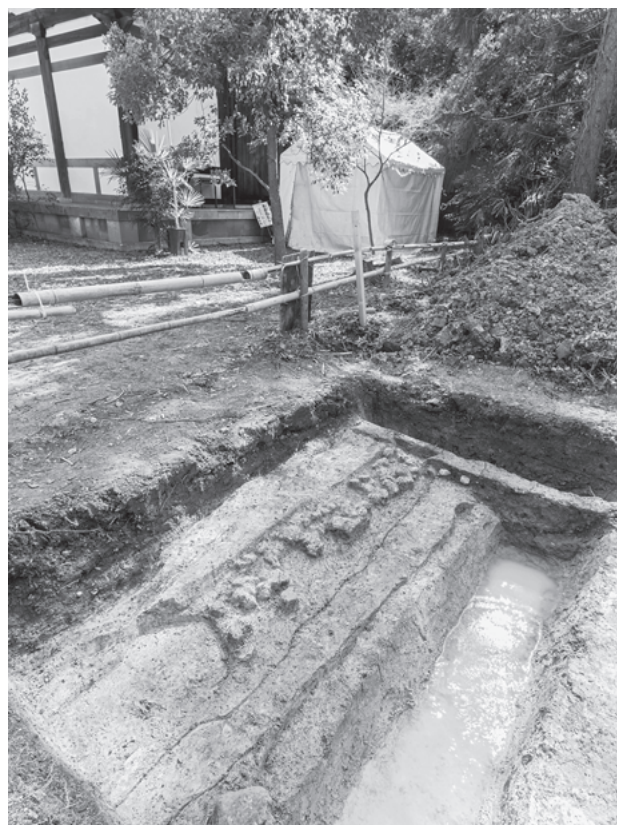
図259 西回廊SC10590基壇外装残欠(奥に西金堂、北西から)

**西回廊SC10590** 整地前の遺構として、調査区西側の地山上面で、海龍王寺西回廊にともなうと考えられる凝灰岩製基壇外装ならびに雨落溝の残欠を検出した。残存状態が悪いため正確な規模と構造は不明だが、地覆石らしき石材の残欠は認められないことから、基壇外装は地覆石をもたず、羽目石を直接据え付けたようである。凝灰岩の残存状況からすると、羽目石は幅40～50cm前後、奥行20cm前後と推定できる。回廊の基壇土は、削平によって残存しておらず、羽目石も上部を欠失し、底部付近をわずかに残すのみである。基壇外装の据付穴は、布掘状を呈し、幅約40cm、基壇側に外装材を寄せて据え付

けており、羽目石の背面にある据付穴の埋土は、厚さが1～3cm程度とうすい。調査区北端の羽目石は残存せず、抜取穴が検出されたため、当該部分は石材がすべて抜き取られたと考えられる。

西回廊の雨落溝は、後世に掘削された南北溝SD10585によって大半が失われているが、東の溝肩部で玉石敷を抜き取った痕跡が確認できたこと、南北溝に径20cm前後の円礫が数点確認できたことなどから、乱石組だった可能性が高い。なお、基壇外装の外端から雨落溝の抜取穴までは30cmほど離れており、この間に幅狭の犬走りが存在していた可能性もある。

今回、西面回廊基壇西端付近を検出したが、岡田がおこなった回廊推定ラインとはほぼ同じ位置で検出したことから、岡田の推定を追認することができた。したがって、回廊基壇内径は東西160尺、南北61尺とした回廊全体の規模も現状では妥当な数値と評価できる。さらに基壇構造も羽目石を直接地面に据え付けていたことを確認し、これも岡田の推定を追認する結果となった。

加えて、西回廊の雨落溝が乱石組であった可能性が高く、基壇端から30cm間隔をおいて位置することから、回廊の軒の出が5.5尺以上となることもあきらかとなった。このように狭小な面積の調査であったが、いくつかの注目すべき調査成果があがった。（青木）
