### 三徳山三佛寺所蔵江戸時代青銅鏡の調査

### 北口本宮富士浅間神社拝殿

### 興福寺中室・経蔵・鐘楼の調査

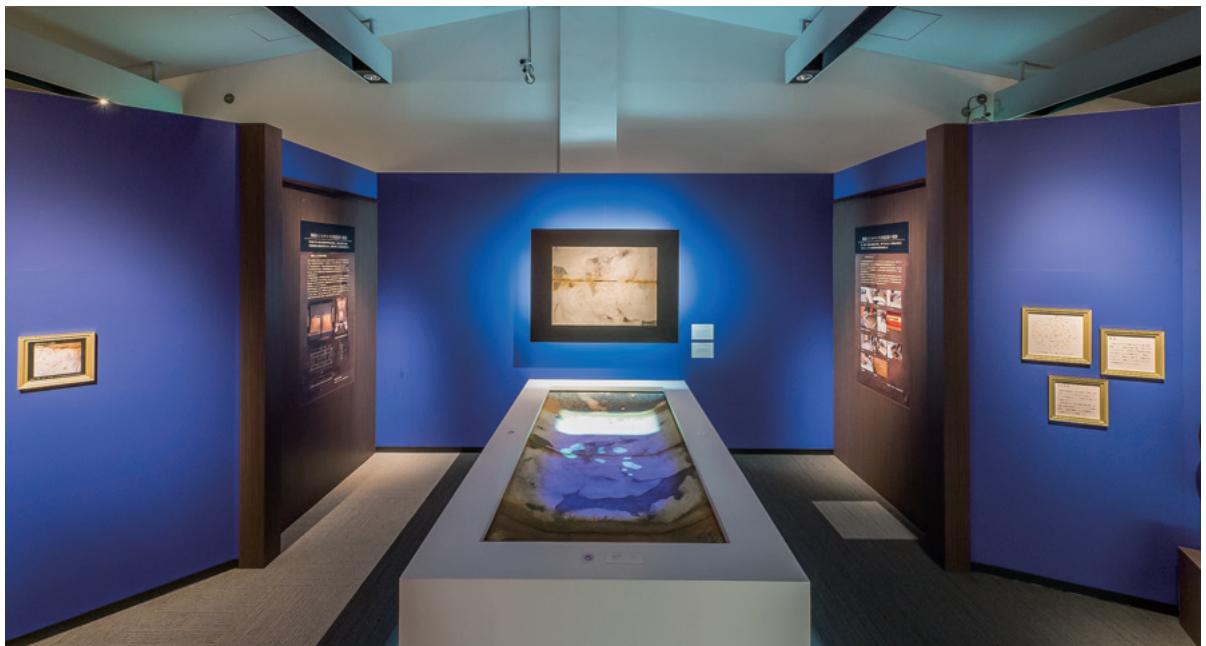
平成27年度秋期特別展「キトラ古墳と天の科学」の展示室の様子

今回、新たに製作したキトラ古墳天井天文図の複製陶板に、解説映像を投影し展示了。本物の壁画ではできない展示手法により、来館者にもわかりやすいと好評であった。

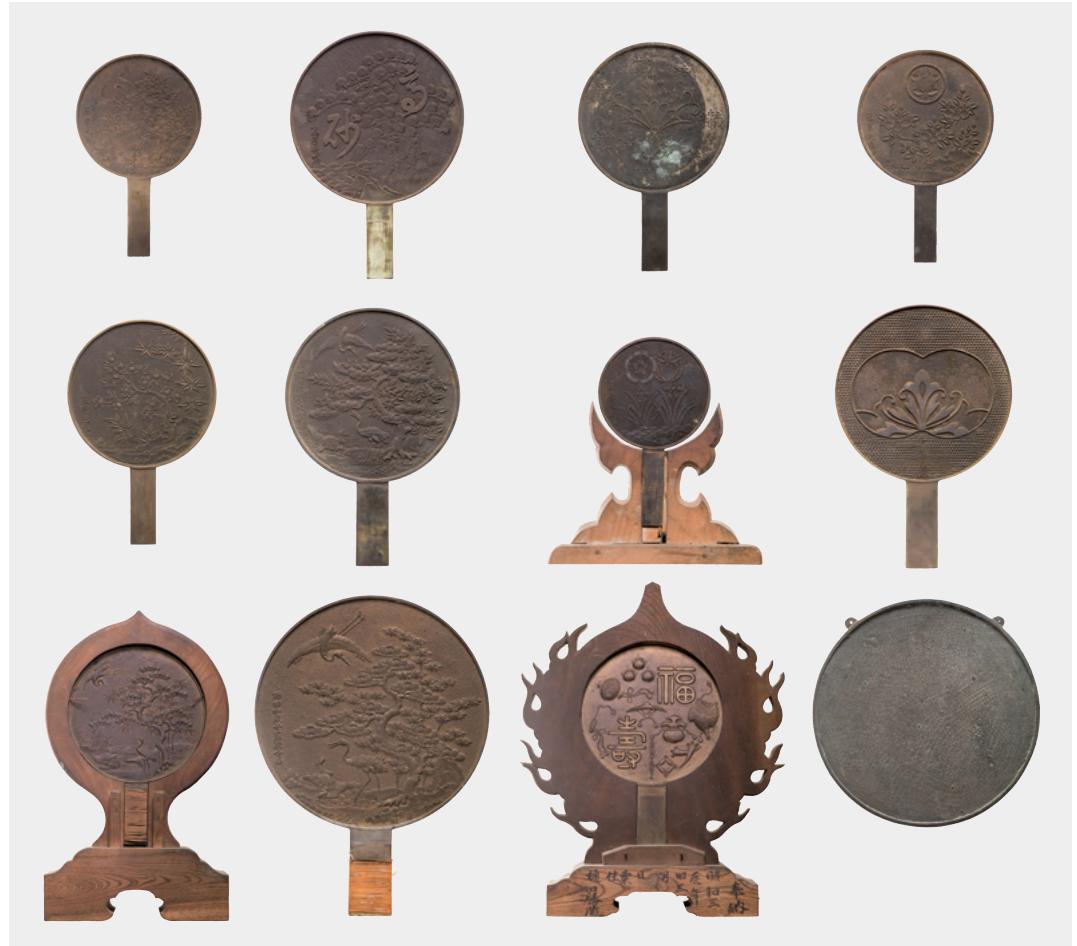
三徳山三佛寺に所蔵されている江戸時代青銅鏡の考古学的調査と非破壊分析調査をおこなった。

錫、アンチモン等の含有比から、組成が大きく三群に分けられることがあきらかになった。

（写真は上から右に本文中表5資料番号1～11・16）

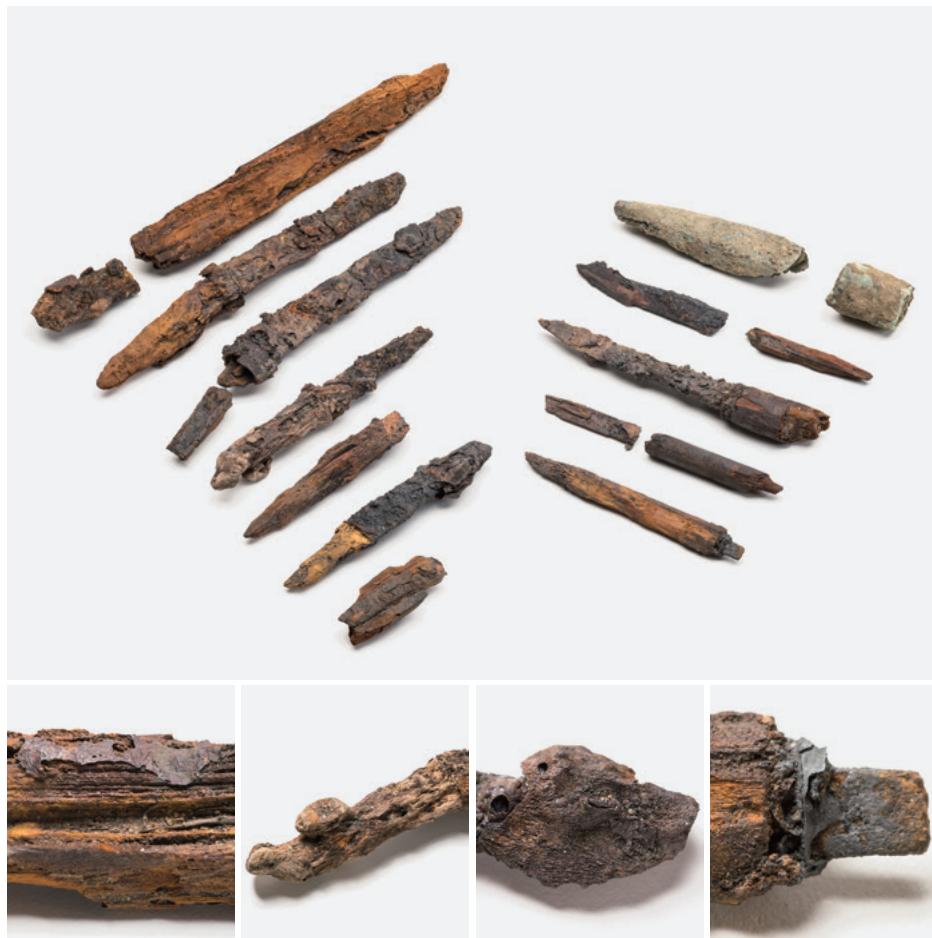
### 飛鳥寺塔心礎出土刀子

飛鳥寺塔心礎出土刀子について再調査をおこなった結果、多様な材質の装具が用いられていることがあきらかとなった。

上段：飛鳥寺塔心礎出土刀子集合

下段左端：漆状塗膜細部（資料2）

下段中左：鹿角細部（資料6）

下段中右：毛皮細部（資料8）

下段右端：銀製装具細部（資料9）

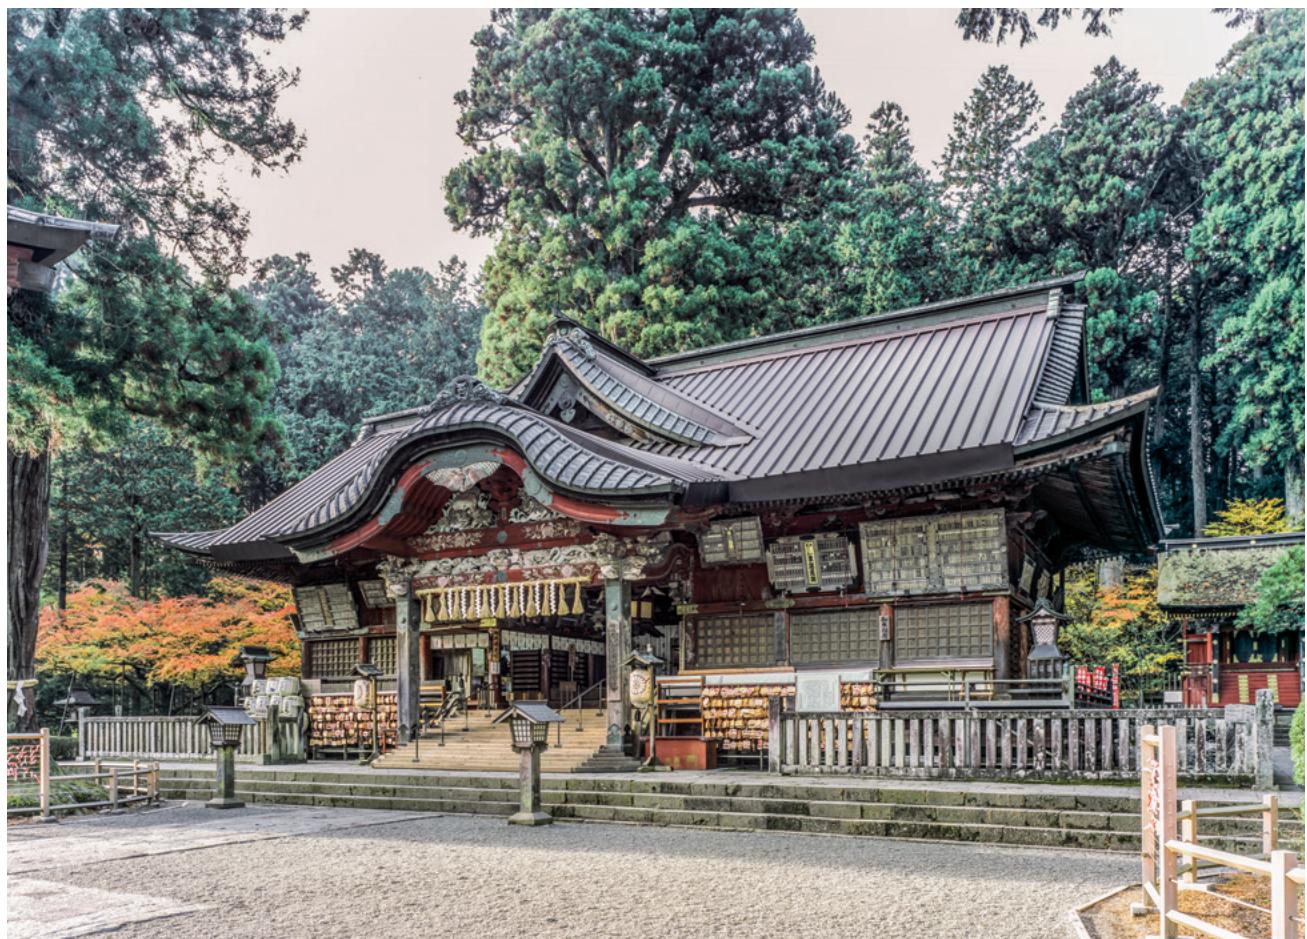
富士山の北東山麓に位置する北口本宮富士浅間神社には、本殿・東宮本殿・西宮本殿をはじめ多くの建造物が建ち並ぶ。このうち幣殿及び拝殿など9棟は、江戸時代中期に、江戸の商人・村上光清が主導した富士講により建立された装飾豊かな建造物である。甲斐国郡内地域の大工が技術の粹を注ぎ、今日まで続く富士信仰の境内空間の根幹を形成した。

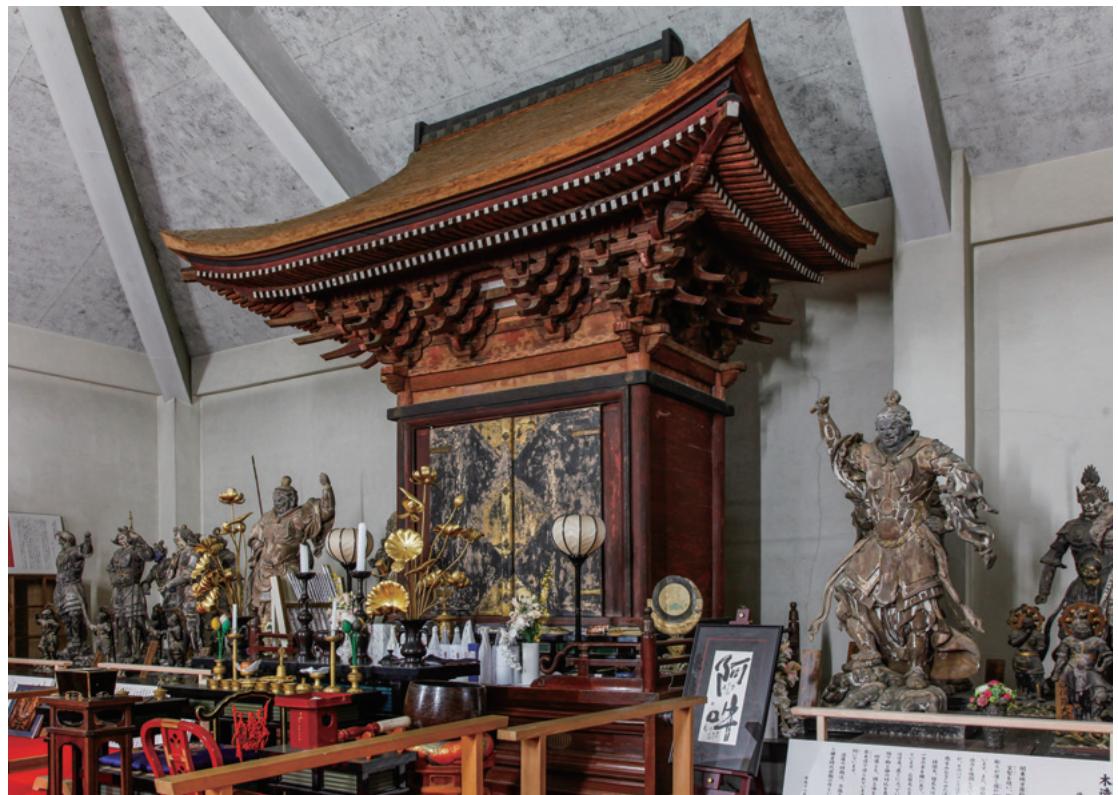
#### 宝城坊厨子 東正側面

厨子としては大型のもので、頭貫から上を禅宗様の三手先斗栱の詰組とする。年輪年代調査によつて、1230年を上限とする13世紀前半の造営である可能性の高いことが強く示唆された。

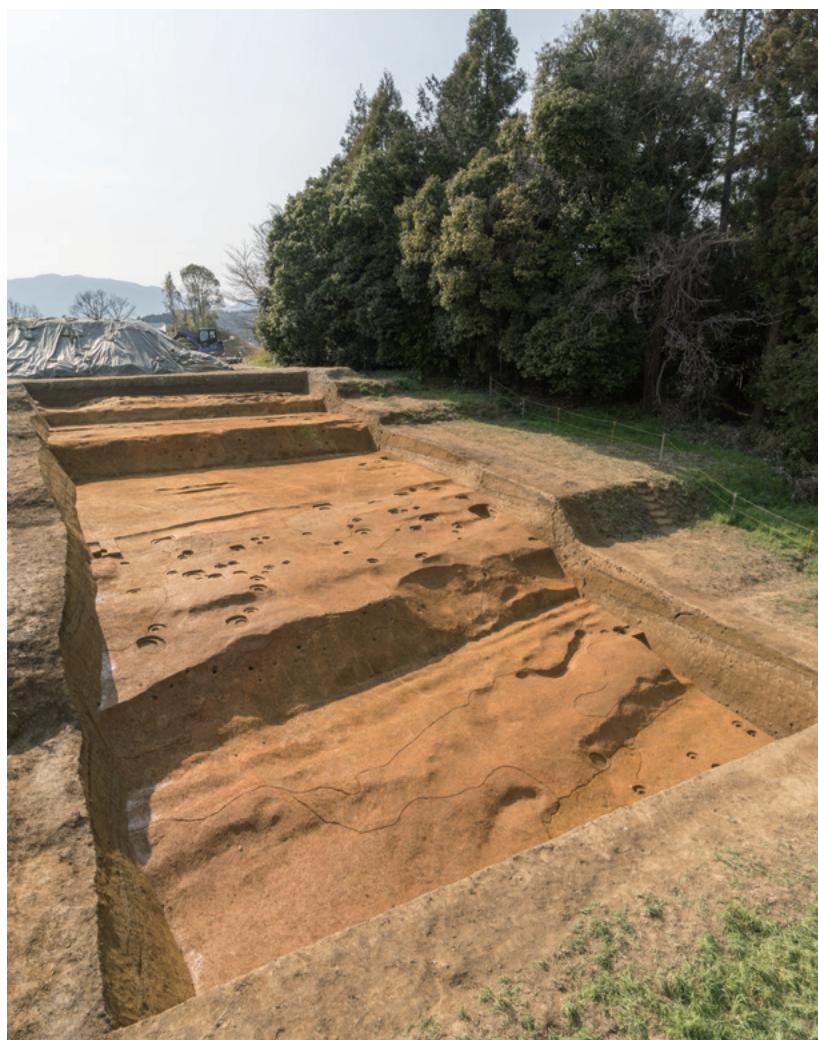
檜隈寺周辺の調査（飛鳥藤原第184次）

調査地は檜隈寺伽藍から南東に位置する。調査区中段部では古代と推定される掘立柱建物および掘立柱塀を確認した。調査区頂部、下段部でも中世と推定される掘立柱建物を確認し、伽藍周辺部での利用状況の一端があきらかとなった。南東から。

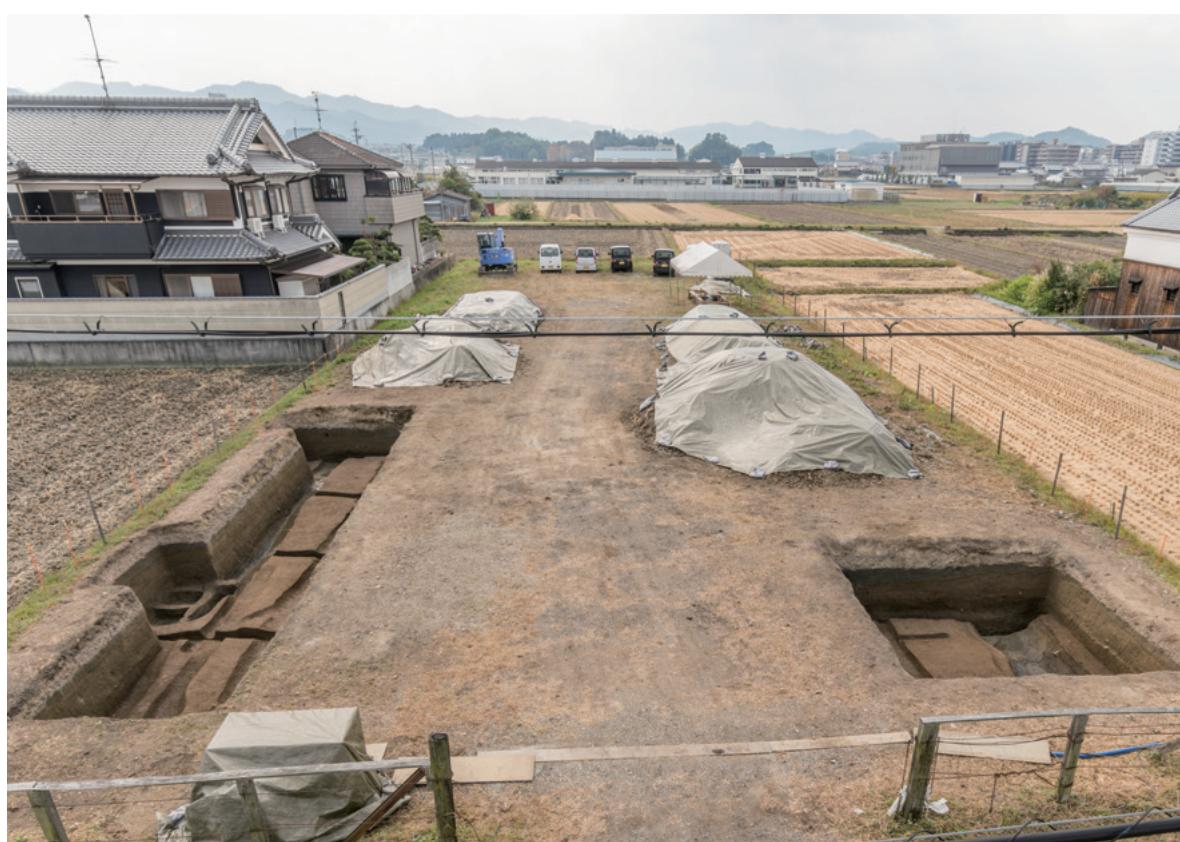
藤原京右京八条二坊の調査

調査地は藤原京右京八条二坊の西辺、本薬師寺旧境内の東辺中央部にあたる。西二坊大路の東西両側溝および八条條間路南側溝を検出した。西二坊大路東側溝と八条條間路南側溝は逆L字状に接続する。北から。

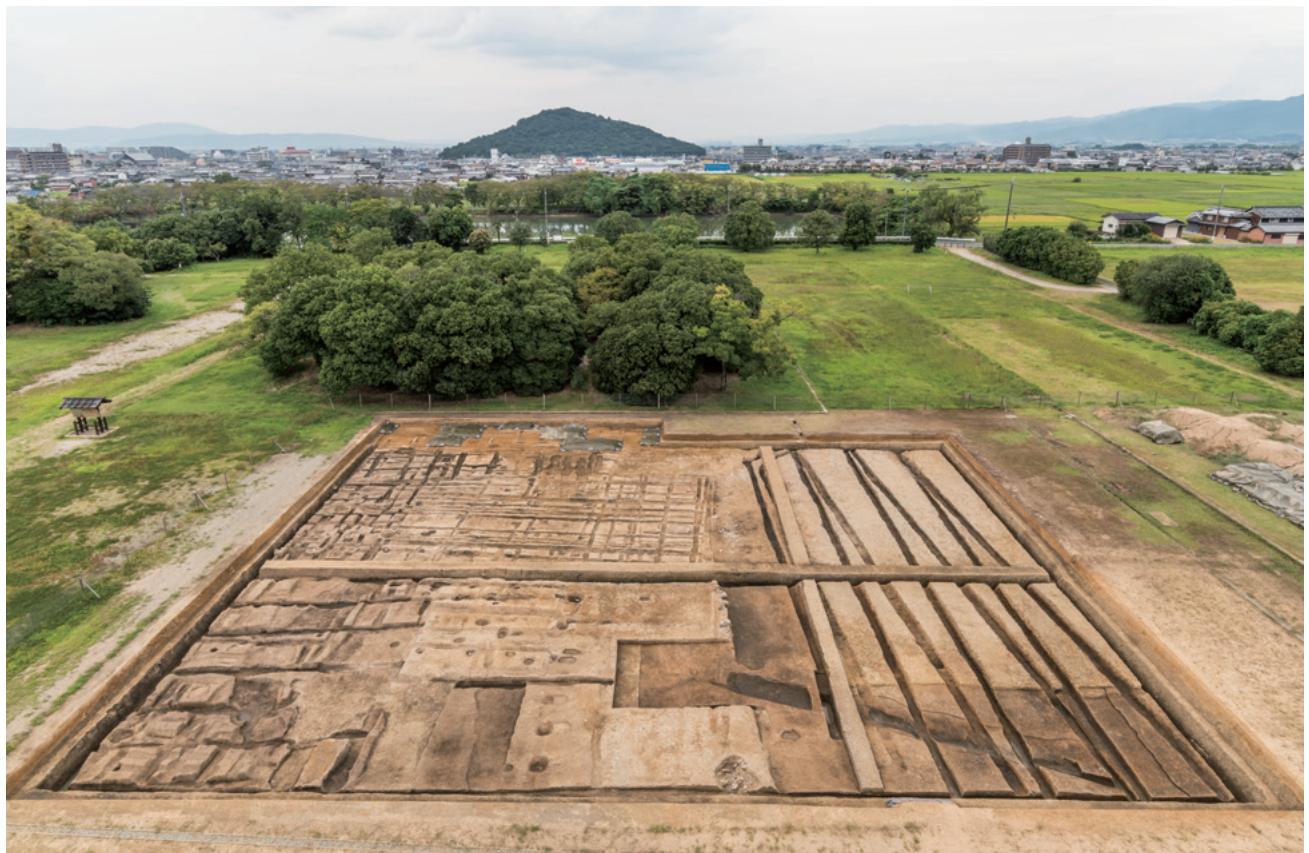
#### 藤原宮大極殿院の調査（飛鳥藤原第186次）

調査地は大極殿基壇と大極殿南門の間にあたる。藤原宮期の礫敷広場を広く確認したほか、大極殿南面階段の一部と考えられる痕跡や、宮造宮期の運河、南北溝、斜行溝を検出した。また、調査区北西部では奈良時代から平安時代までの遺構群も確認した。南から。本文62頁参照（撮影：栗山雅夫）

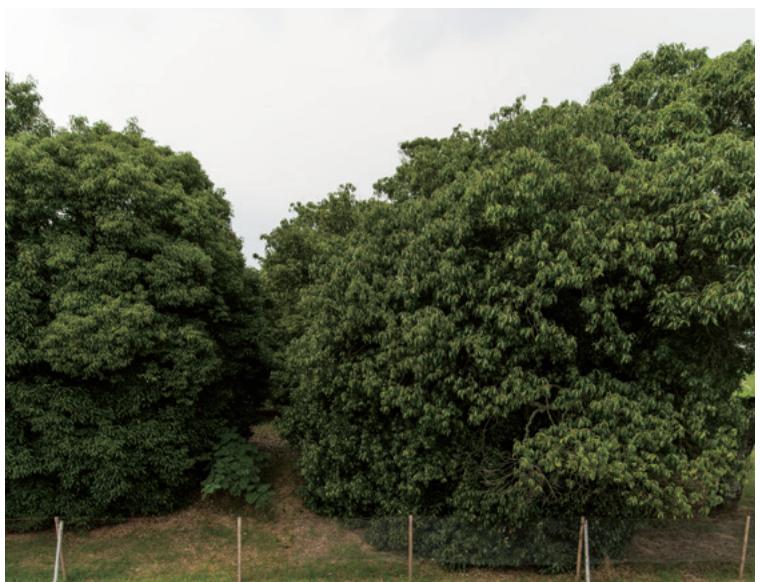
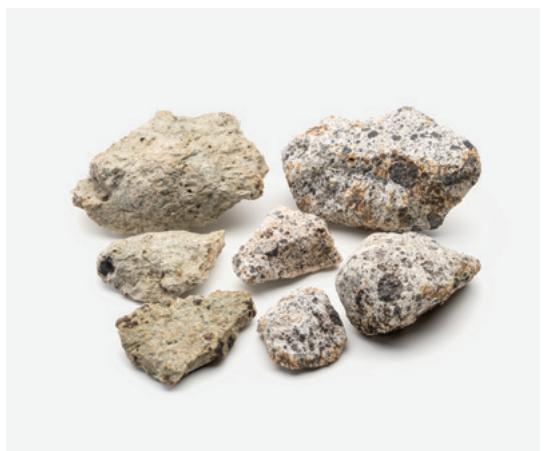
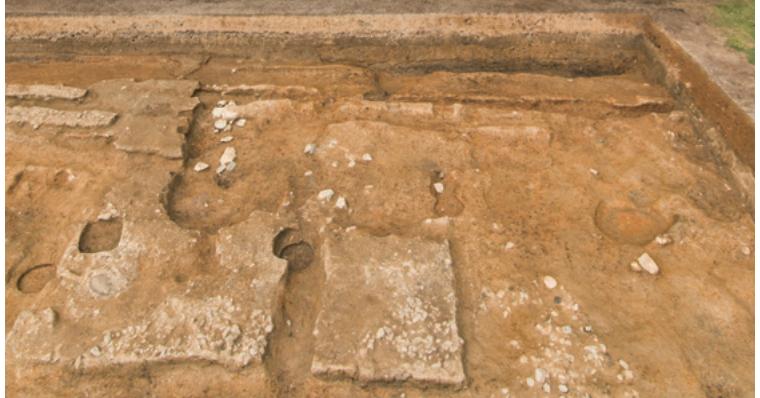
#### 階段痕跡SX11326と凝灰岩片

調査区北端で検出した大極殿南面東階段の痕跡。二上山凝灰岩の切石底部が凸字型に配置されていた。南から。  
周囲からは二上山凝灰岩（下写真右）の他に、竜山石の欠片（下写真左）も出土した。（撮影：飯田ゆりあ・栗山雅夫）

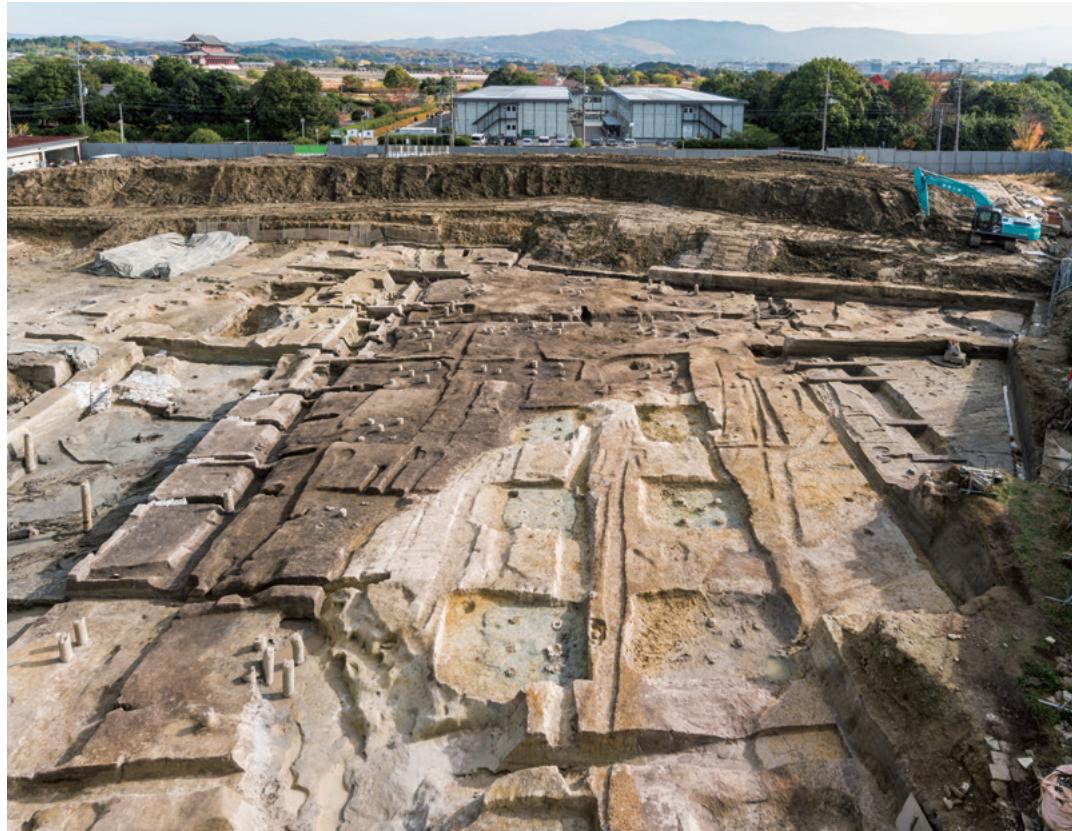
右京一条二坊四坪・二条二坊一坪・一条南大路の調査(平城第530次)  
一条南大路SF3300と南北両側溝SD3301・3302を検出した。手前左から右に斜めの  
の黒色土は、斜行大溝の埋め立て土。奥に見える2棟は奈文研の仮庁舎。東から。  
本文124頁参照 (撮影: 中村一郎)

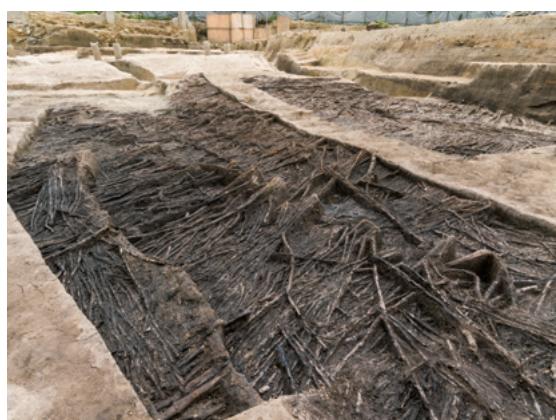
斜行大溝SD3320を埋め立てた  
上層の敷葉・敷粗朶  
斜行大溝SD3320の埋め立てに敷葉・敷粗朶工法が用いられた。  
一条南大路SF3300部分はとくに丁寧に粗朶が敷かれている。  
北東から。  
(撮影: 中村一郎)

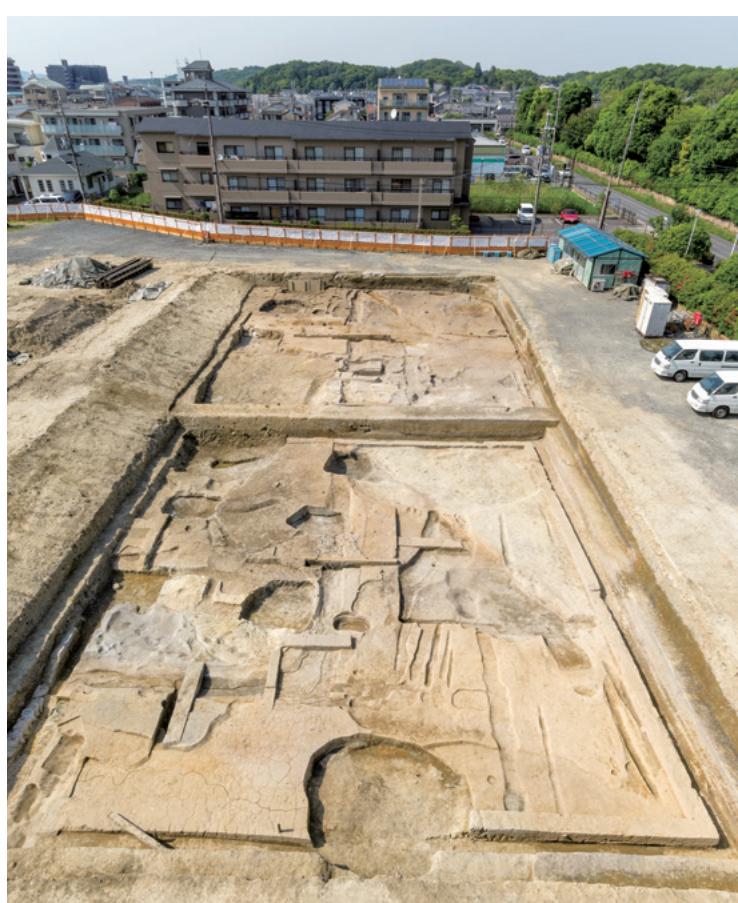
西一坊大路の調査(平城第546次)  
西一坊大路西側溝SD2530と一条南大路北側溝SD3301を検出し、  
変遷過程が明らかになった。調査区北方では平安時代の建  
物群を検出した。南から。本文124頁参照 (撮影: 杉本和樹)

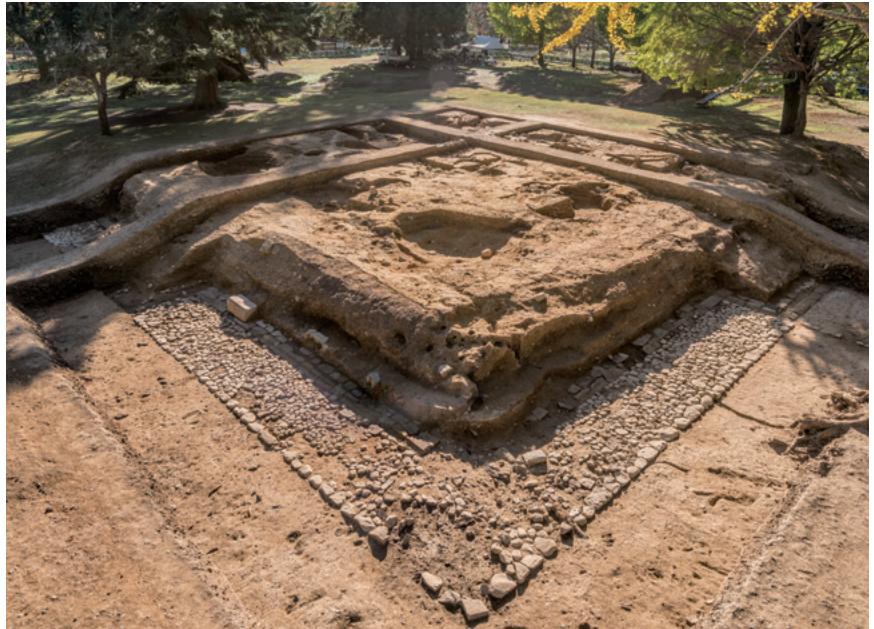
### 東大寺東塔院跡の調査

七重塔の基壇東北部、およびその外側の基壇周囲裾部などを調査した。基壇上で巨大な礎石抜取穴を検出し、基壇周囲には凝灰岩製延石列(基壇外装の最下部)がほぼ完存していた。また、その外側には階段の突出と幅を揃える石敷きが良好な状態で遺存していた。北東から。

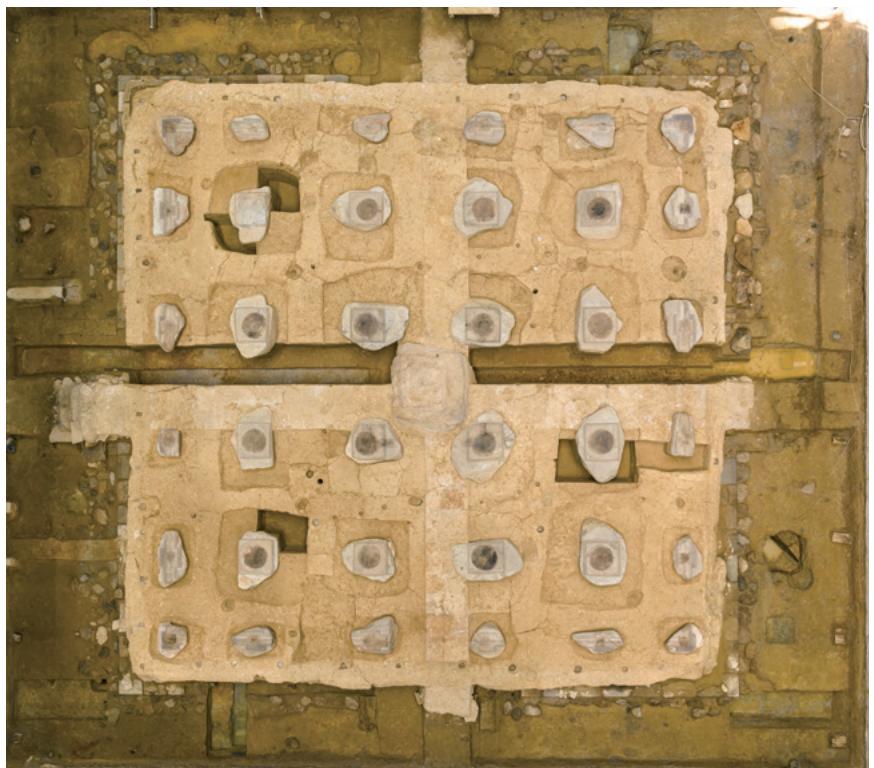
### 薬師寺東塔の調査

東塔は薬師寺が平城京へ移された奈良時代から伝わる唯一の建物。保存修理事業にともない基壇全体を調査した結果、創建時の基壇や周辺施設が良好に残されていた。上が北。

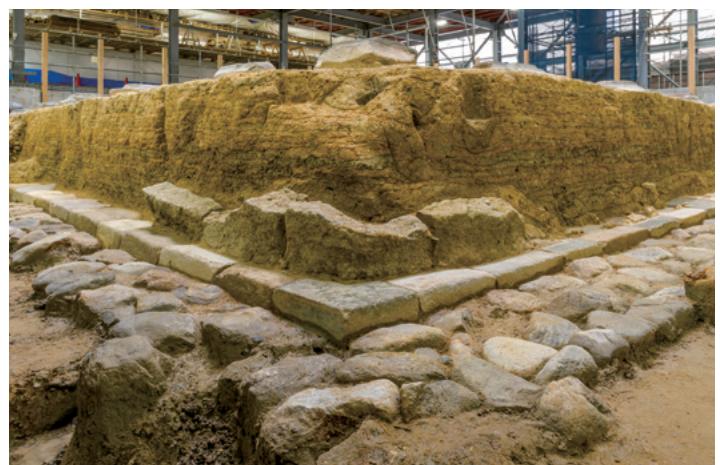
### 創建時の基壇外装と玉石敷犬走り

基壇外装のうち、地覆石は花崗岩などを使用する一方で、羽目石は凝灰岩製であった。創建時には玉石敷犬走りの外側に乱石組雨落溝がめぐっていたと考えられる。北西から。(撮影: 栗山雅夫)

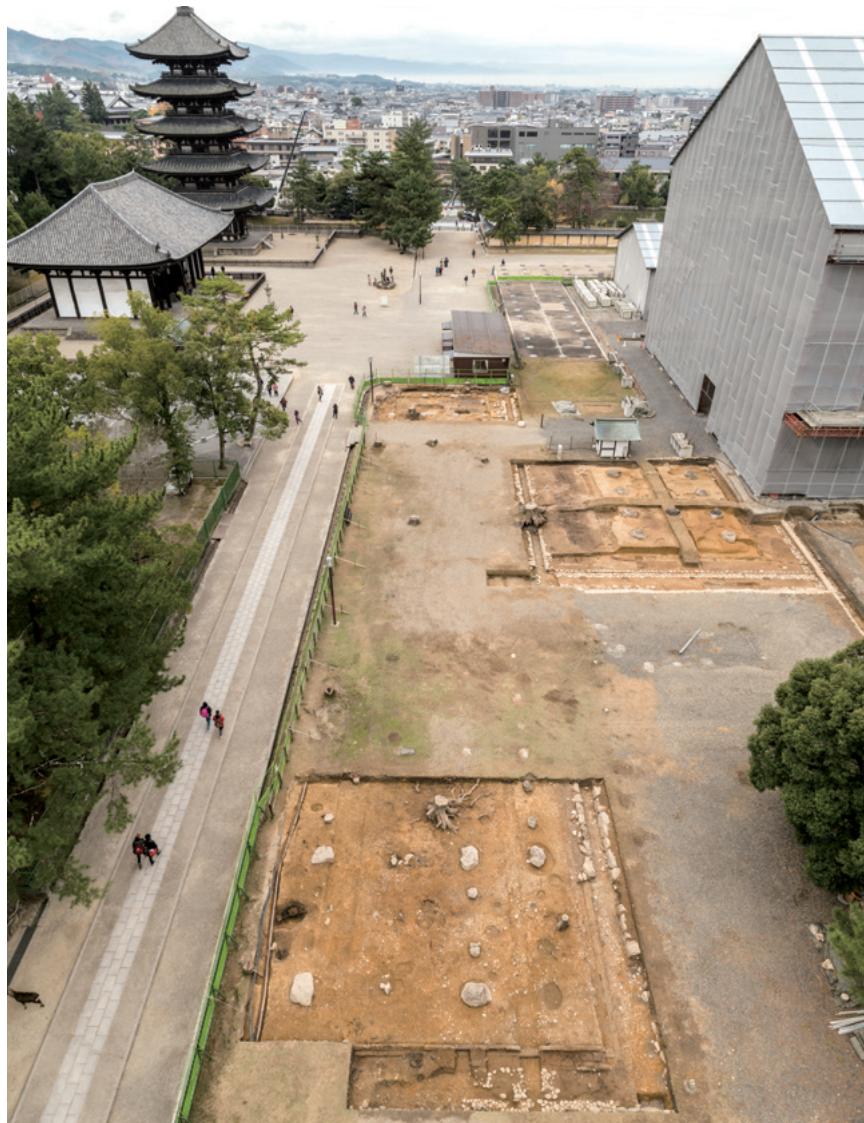
中室・経蔵の創建当初の建物規模と、その後の再建の様相が判明した。残存する礎石はほとんどが創建当初の位置を保っており、中室北縁では創建期とみられる凝灰岩製の基壇外装が良好な状態で遺存していた。中室・経蔵（A・B・C区）の全景。北から。

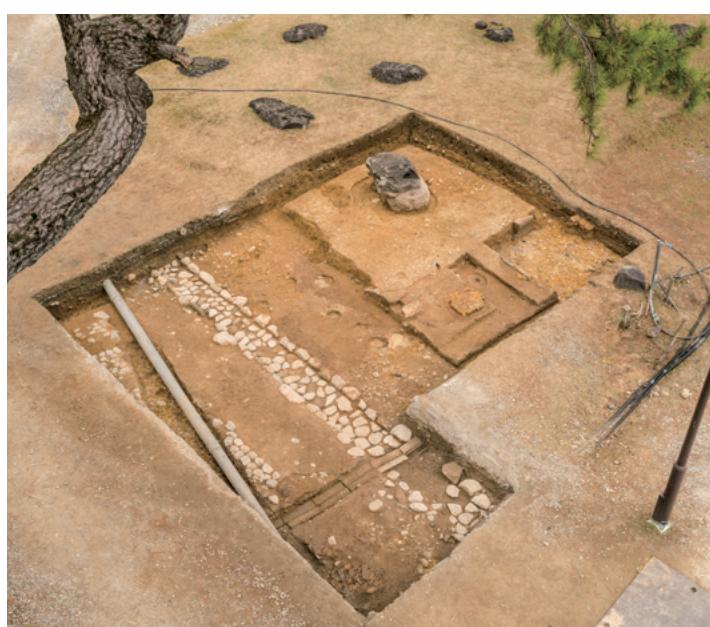
### 鐘楼西北部全景

鐘楼は、創建当初の規模は明確には確認できなかったが、少なくとも室町時代の再建以後は、経蔵と同規模であったと推定される。北西から。

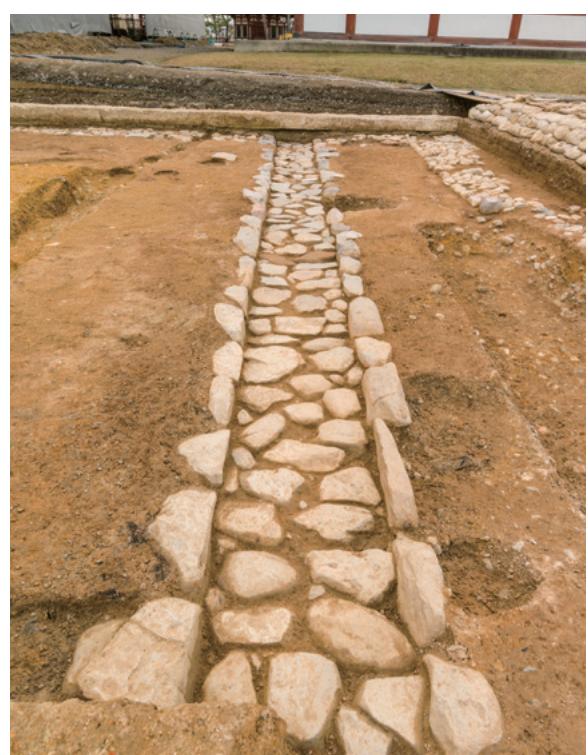
### 経蔵北の石組溝

経蔵・鐘楼の北では、伽藍中軸線を挟んで東西対称の位置で石組溝や玉石敷を検出し、建物周辺の様相についても新たな知見が得られた。東から。本文188頁参照（撮影：鎌倉綾）
