西トップ遺跡北祠堂レンガ遺構全景

平城宮・京跡出土漆刷毛の
三次元立体画像

藤原宮朝堂院の調査（飛鳥藤原第189次）

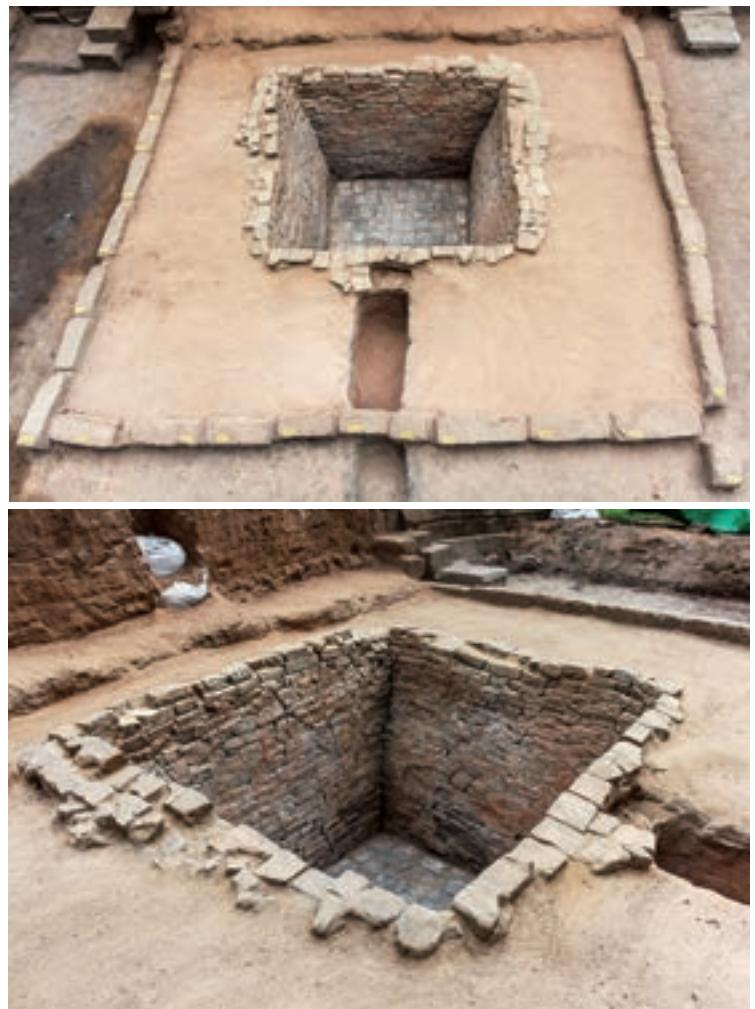
西トップ遺跡では、昨年度から北祠堂の解体修復をおこなっている。基壇まで解体を進めたところ、中央部からこのレンガ遺構を検出した。金製品などの遺物が出土するとともに、内面が焼けて炭化物も多いことから、火を使用した何らかの祭祀行為が北祠堂建立前におこなわれたと推定される。

写真上：北から、下：東北から

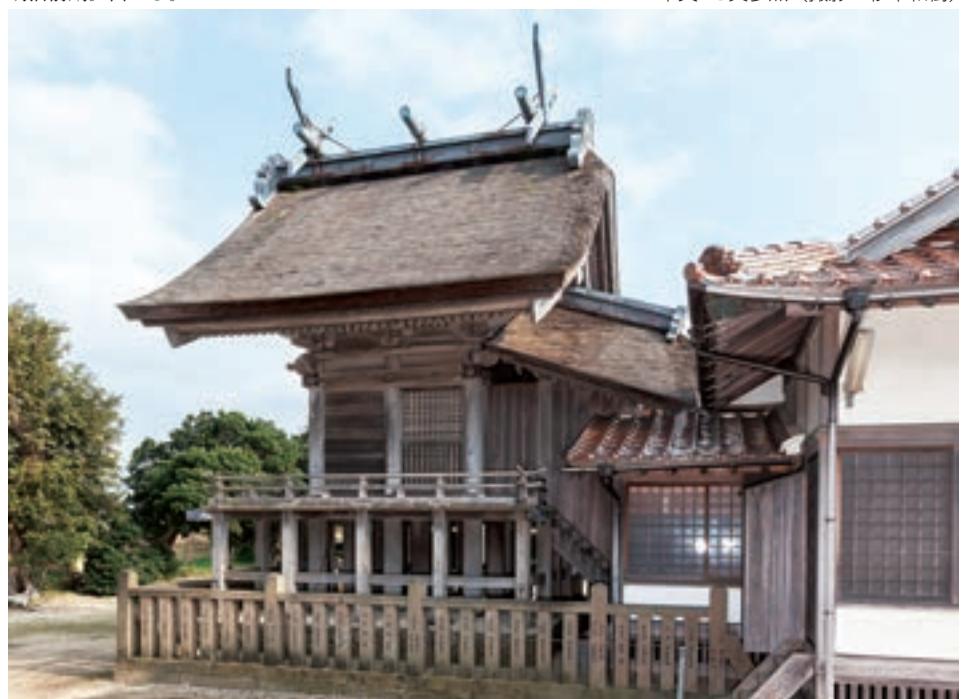
佐志武神社本殿

出雲市内神社調査の一つ。切妻造・妻入で正面に階隠をもつ、いわゆる大社造の本殿。正面の幣殿と接続して縁と階隠を囲う一般的な形式（本文D2形式）だが、出組の組物をもち、装飾的細部が多いのが特徴。明治前期。西から。

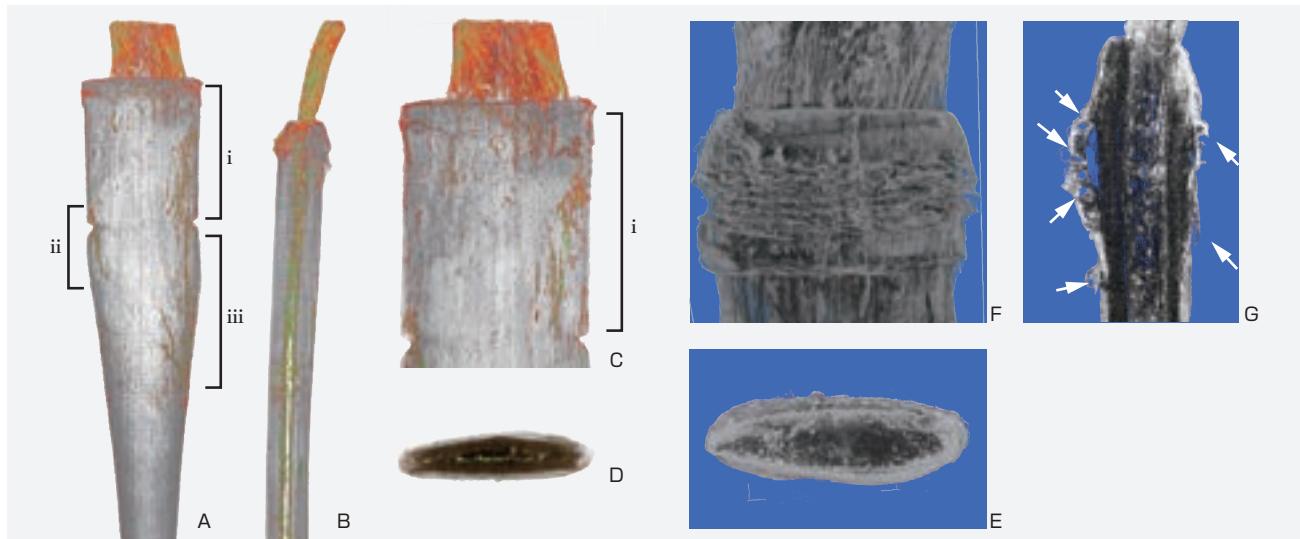
図版 2

漆刷毛のX線CT画像を立体画像化し、漆刷毛内部の構造を調査した。

A～D：刷毛7・6033、E～G：刷毛8・6036

画像A～C：刷毛7の板柄を透過表示し、CT値が毛と近似する部位について橙～緑で表示。iは、纖維残滓、iiは漆などの残滓と推定され、今後の検討が待たれる。

画像D：刷毛7の柄先端部横断面。

毛を橙～緑、板柄を褐色で示す。

画像E：刷毛8の柄先端部横断面。

画像F：刷毛8先端の縛縄部分の表面を透過して表示。

画像G：刷毛8の縛縄部分の縦断面。

矢印は紐が消失し中空になった部分。

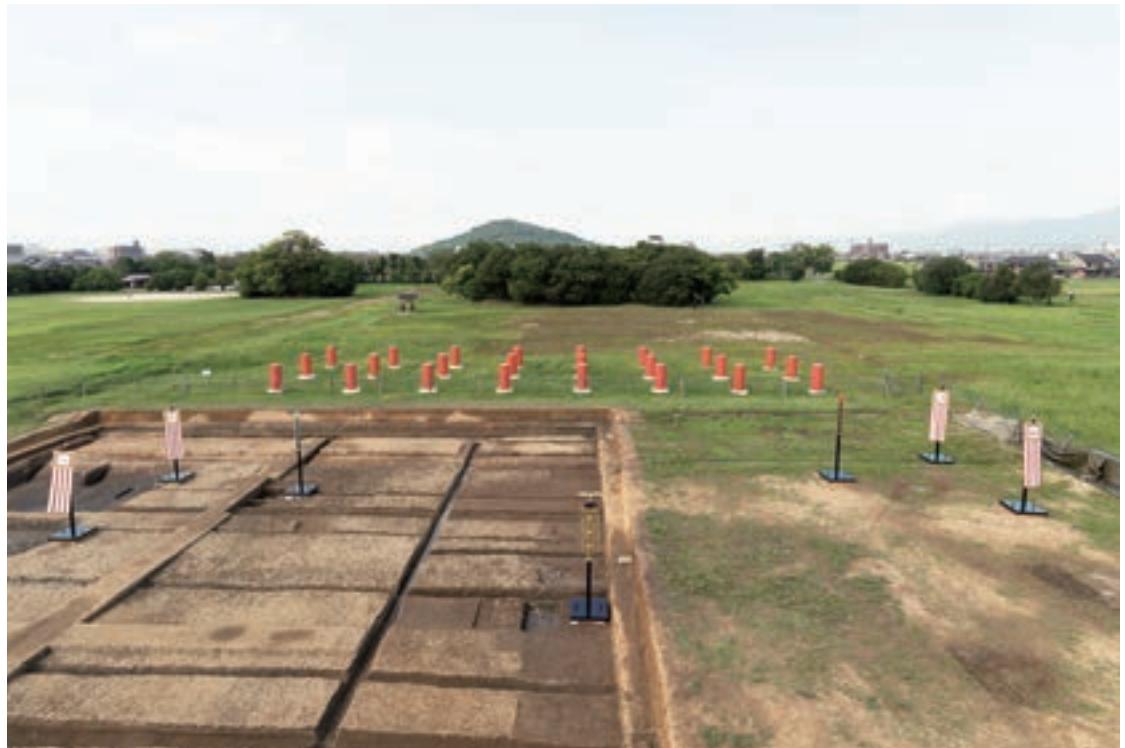
調査地は大極殿院南門の南、朝堂院朝庭北端部にあたる。今回の調査と第153次・179次調査の成果により、7基の大型柱穴、その南に16基からなる柱穴列、東西に東西柱穴列という大極殿院南門前面における儀式遺構の全容が判明した。とりわけ、中央に1基、その東西に各3基が三角形状に並ぶ7基の大型柱穴は、大宝元年（701）の元日朝賀の際に立てられた7本の幢幡に関わる遺構と考えられる。南から。

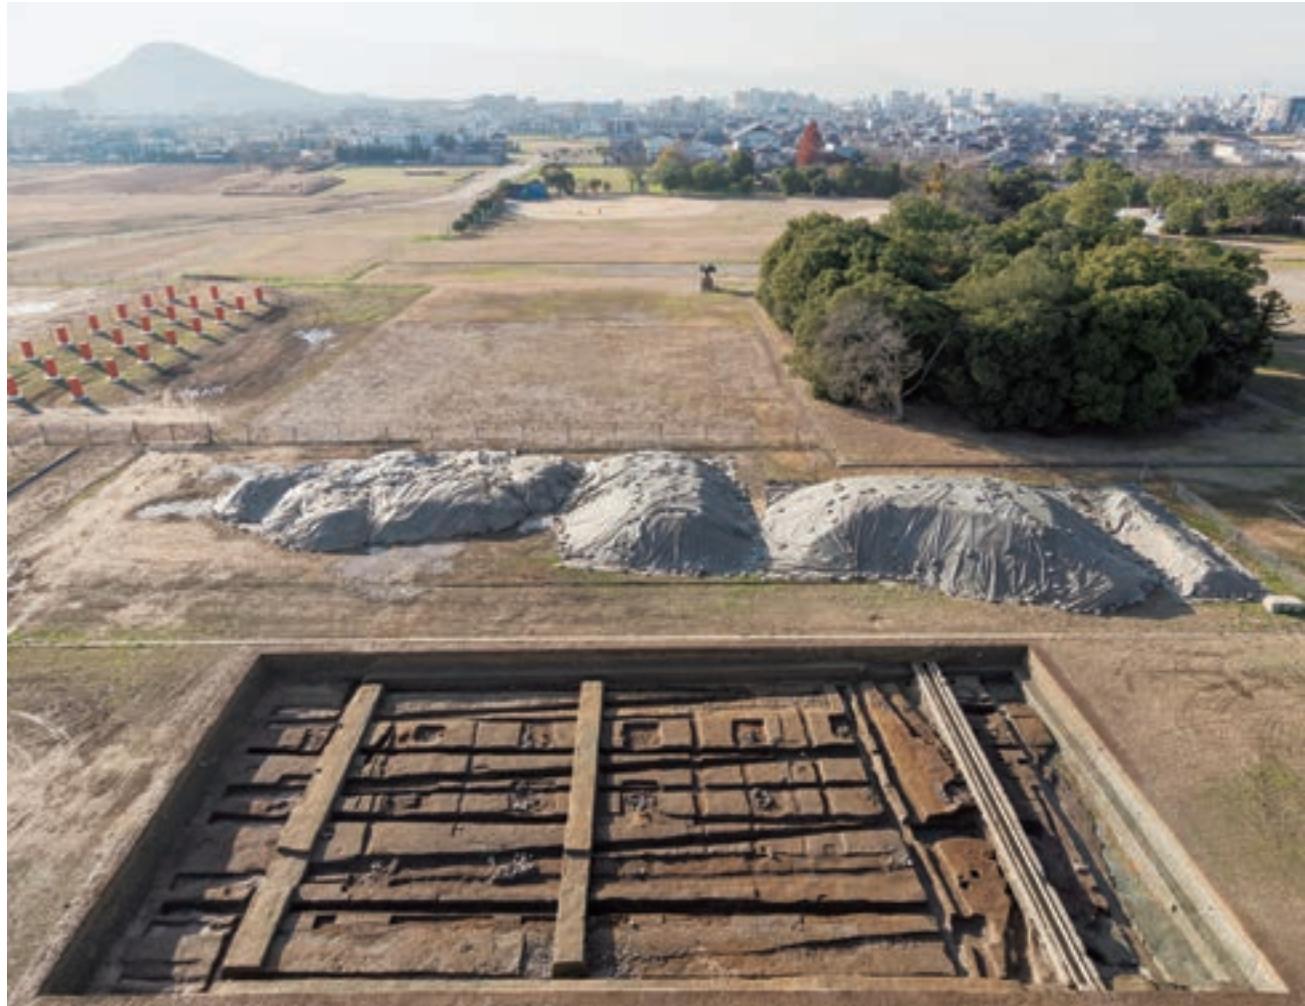
大宝元年元日朝賀の様子の復元

大宝元年の元日朝賀では、大極殿院南門の南に、中央に鳥形幡、その東西に日・月、東北に青龍幡、南東に朱雀幡、西南に白虎幡、北西に玄武幡が立てられた。復元した幢幡を各柱穴付近に配置した。赤い柱が大極殿院南門の遺構表示、その奥の森が大極殿。南から。（撮影：栗山雅夫）

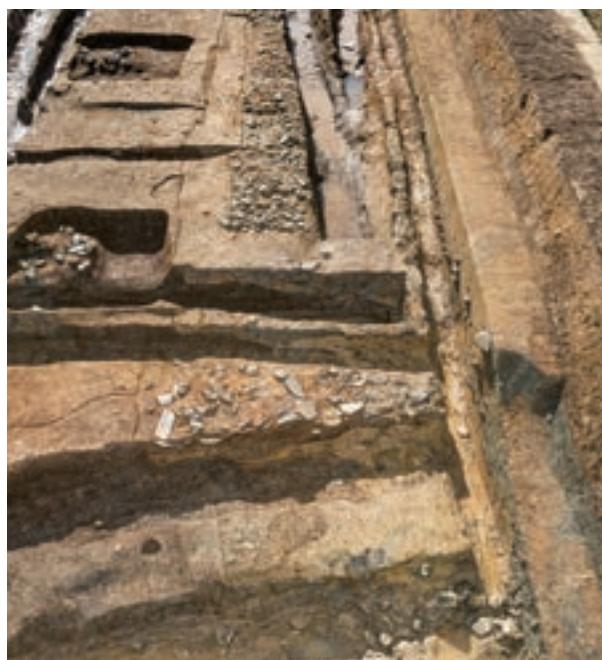
藤原京大極殿院の調査（飛鳥藤原第190次）

調査地は大極殿院東門と東面南回廊にあたる。東門の南端となる3基の礎石据付穴を確認した。また、東面南回廊の礎石据付穴と根石、基壇外装据付溝と抜取溝、雨落溝を検出した。本文103頁参照（撮影：栗山雅夫）

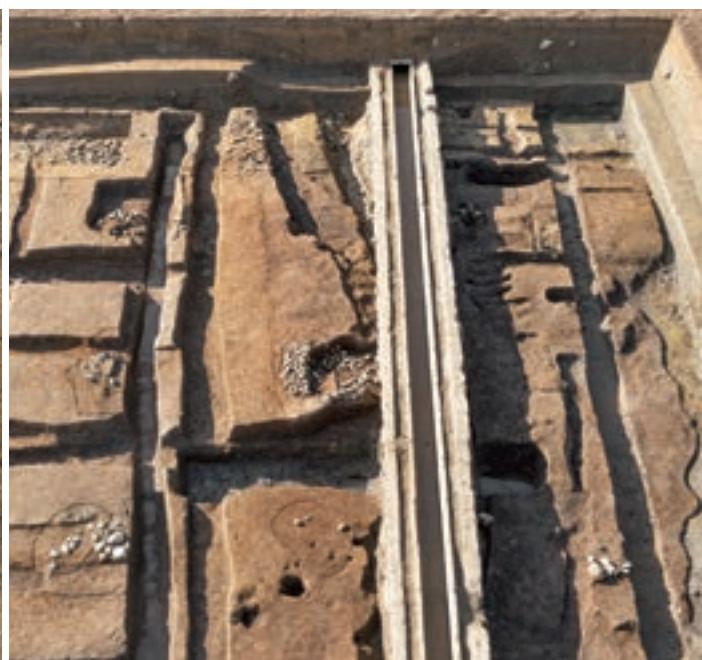
東面南回廊の内庭側の遺構検出状況

東面南回廊の内庭側では、基壇外装据付溝・抜取溝と礫敷が良好な状態で検出できた。北から。 (撮影:栗山雅夫)

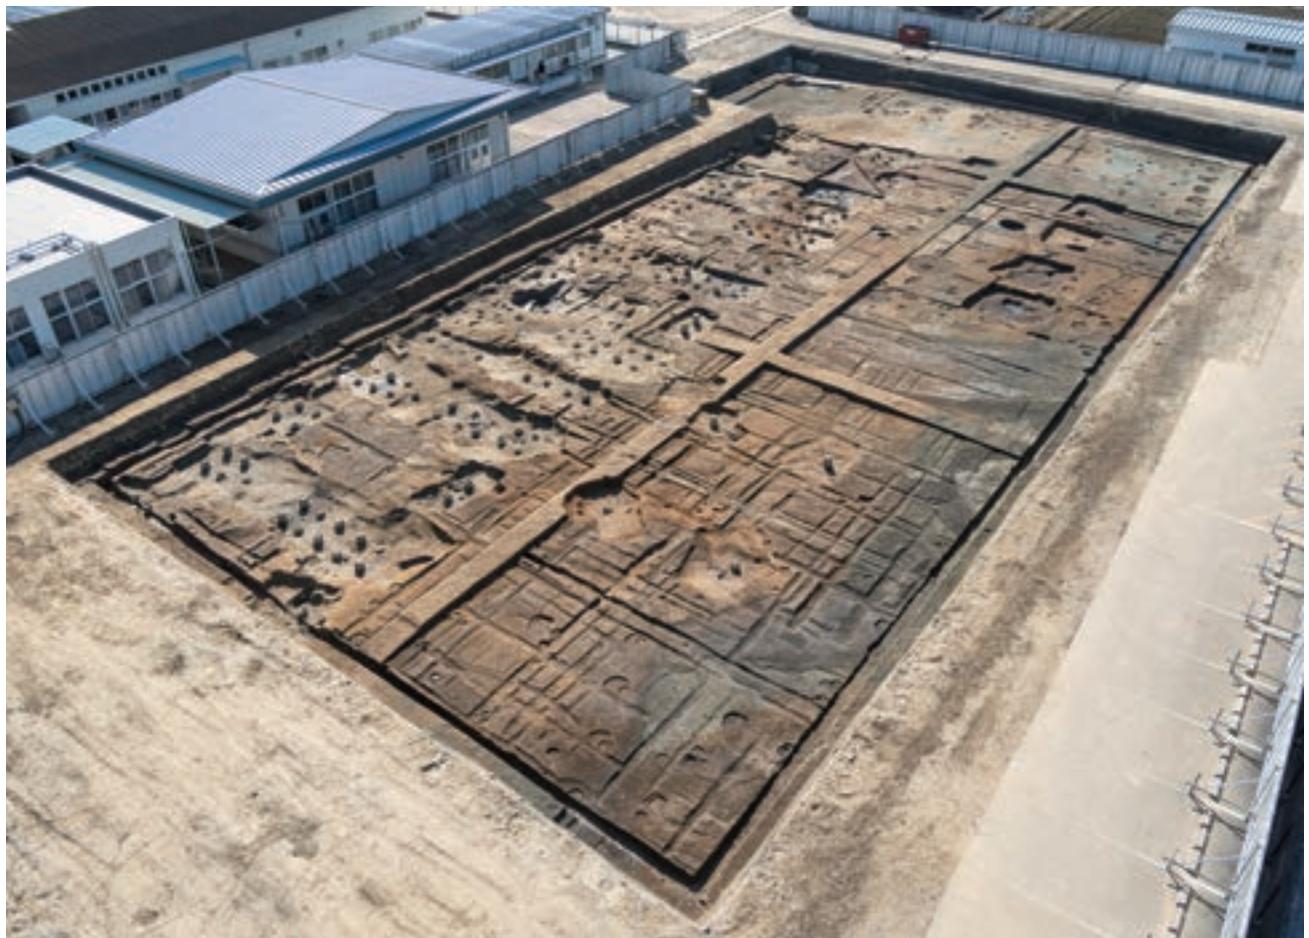
東門と東面南回廊との取付部

取付部の棟通りで、礫を詰めた礎石据付穴を検出した。取付部の柱間寸法（栃行）は回廊の柱間寸法とは異なる。北から。（撮影：栗原雅夫）

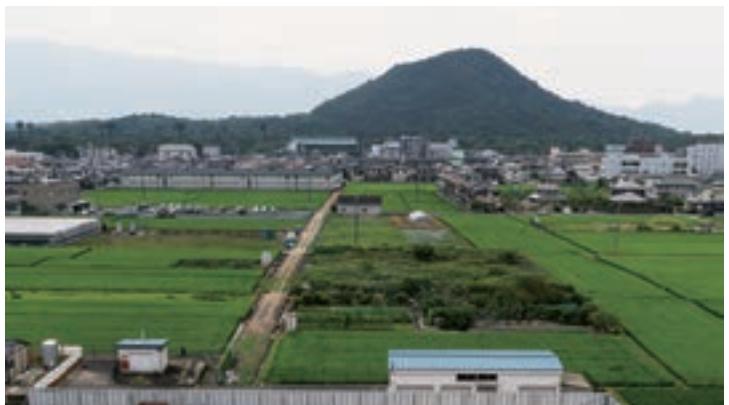
藤原京右京九条二坊・三坊、瀬田遺跡の調査
(飛鳥藤原第187次)

調査地は本薬師寺の南方約200mにあたる。ボリテクセンター奈良の本館建て替えにともなう発掘調査で、写真手前が右京九条二坊西北坪、写真奥が右京九条三坊東北坪である。後者は西二坊大路の西側にあたり、掘立柱建物7棟や南北塀4条などを検出した。北東から。 本文138頁参照 (撮影: 栗山雅夫)

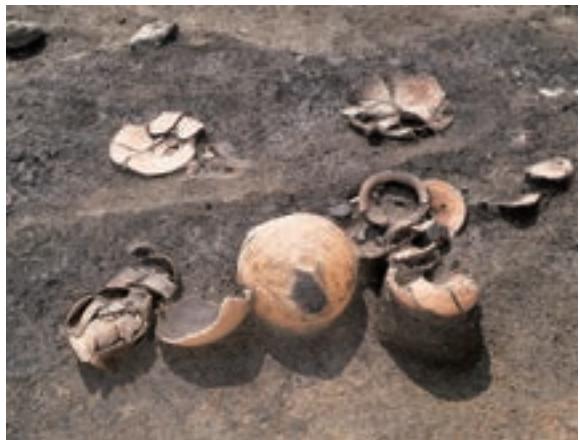
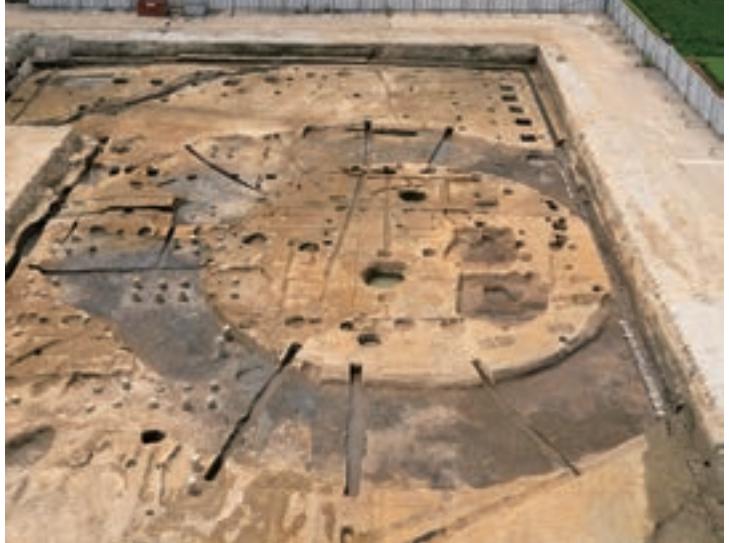
円形周溝墓SX4500

調査区中央部で検出した弥生時代後期末の円形周溝墓。直径約19mの墳丘に、撥形にひらく陸橋が南側に付属する (右写真)。陸橋部を含めた全長は約25.5mで、周溝からは庄内0式の弥生土器が多数出土した (下写真)。東から。 (撮影: 栗山雅夫)

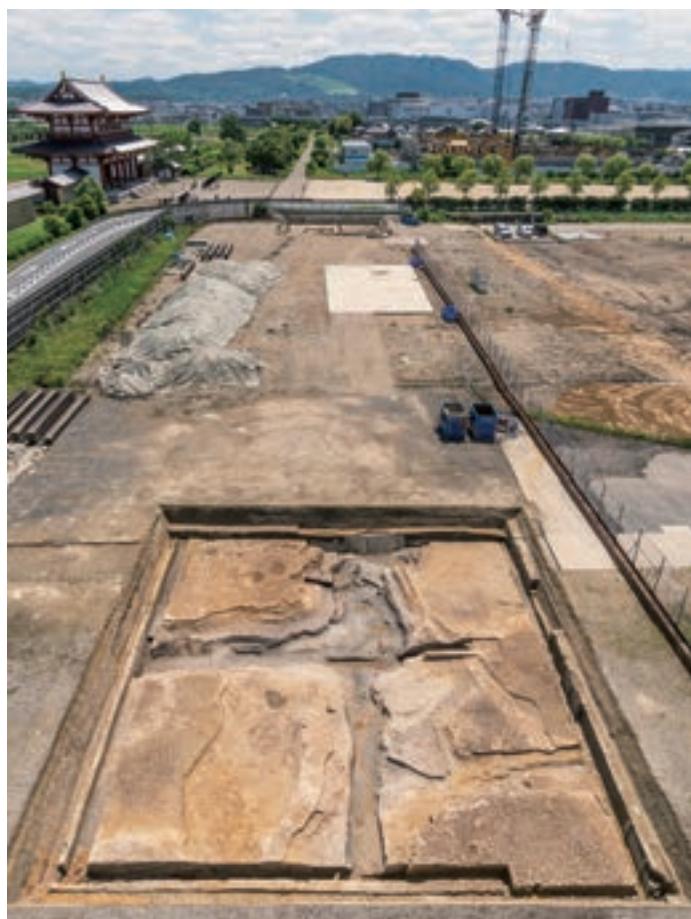
平城京右京三条一坊一・二坪、

南区全景。調査地は朱雀大路およびその西側の平城京右京三条一坊一・二坪にあたる。朱雀大路西側溝のほか、三条条間北小路の南北両側溝を確認した。南西から。

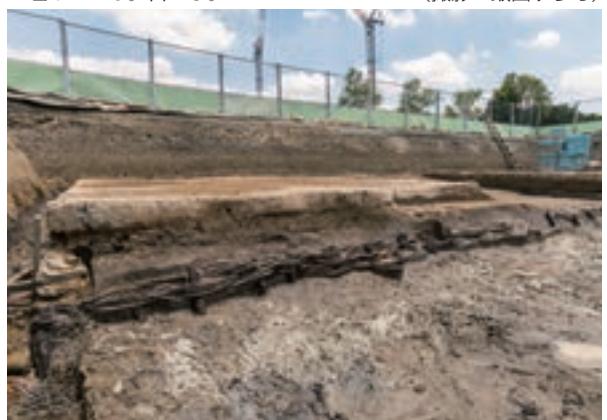
朱雀大路西側溝東岸しがらみ護岸SX3410

東区で検出した朱雀大路西側溝では東岸にしがらみ護岸が検出された。0.4m間隔で杭を斜めに打ちこみ、その間に長さ2mほどの細い枝を5段ほど交互に積み上げて籠状に編み、岸側を裏込め土で埋めている。西から。

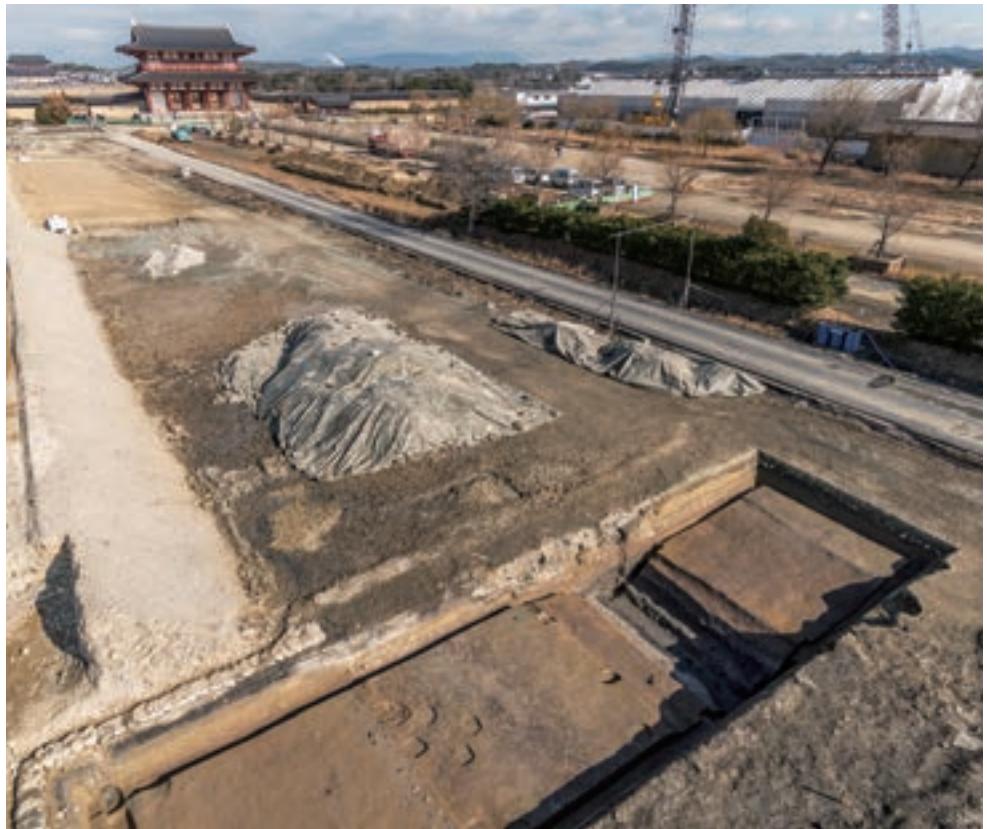
平城京朱雀大路・二条大路の調査（平城第566次）

西区全景。二条大路南側溝、二条大路を横断する南北溝SD3400、西一坊坊間東小路西側溝を検出した。奥の東区では、朱雀大路西側溝と二条大路南側溝の合流点を検出した。西から。

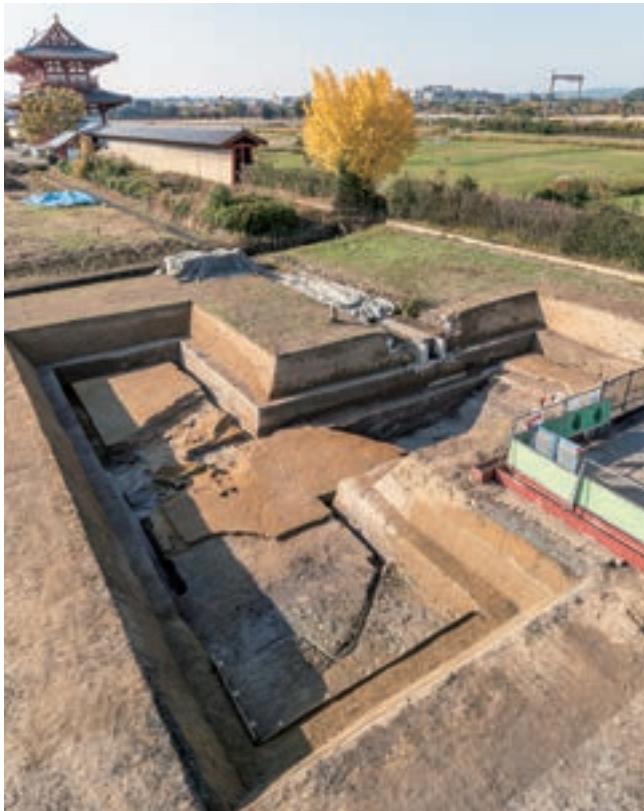
平城京右京三条一坊二坪、朱雀大路の調査（平城第577次）

調査地は朱雀大路およびその西側の平城京右京三条一坊二坪にあたる。本調査では、杭列とともに朱雀大路西側溝およびその西側に隣接する築地塀の基礎が検出された。南西から。本文190頁参照（撮影：中村一郎）

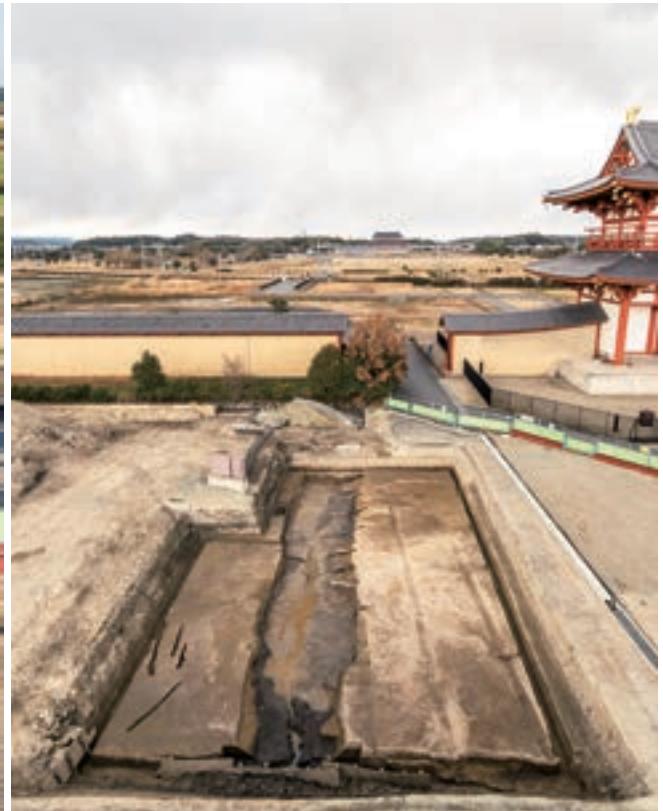
平城京二条大路東一坊域の調査（平城第576次）

東一坊域の二条大路北側溝を検出した。本調査地は、宮内から流れてくる中央大溝と二条大路北側溝との合流部付近と考えられ、北側溝が大きく膨らむ様子が伺える。南東から。

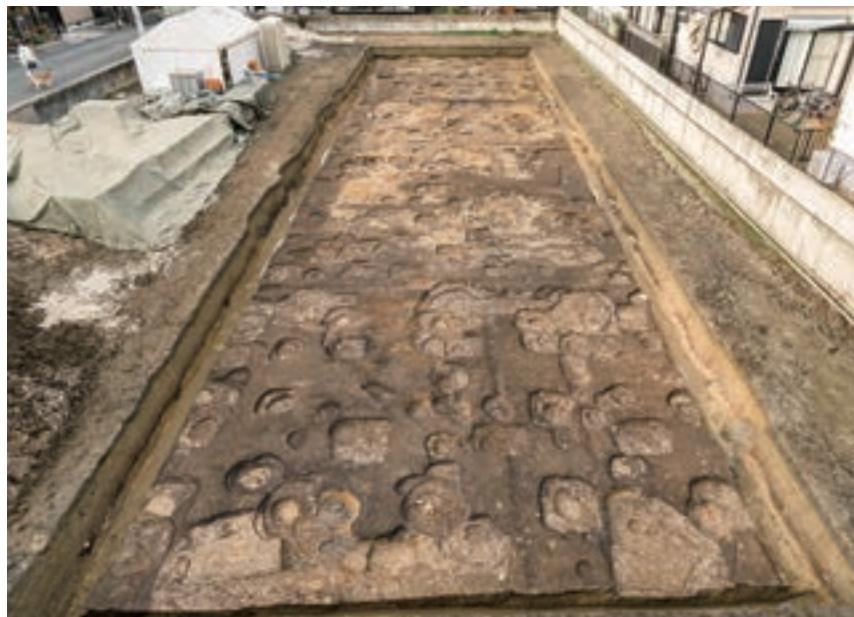
平城京朱雀大路・二条大路の調査（平城第578次）

朱雀大路西側溝が二条大路を横断することを確認し、朱雀大路西側溝の東岸に3か所の張出を検出した。類例がなくどのような機能をもっていたかは断定できないが、橋と何らかの関係がある遺構の可能性も考えられる。南から。本文190頁参照（撮影：飯田ゆりあ）

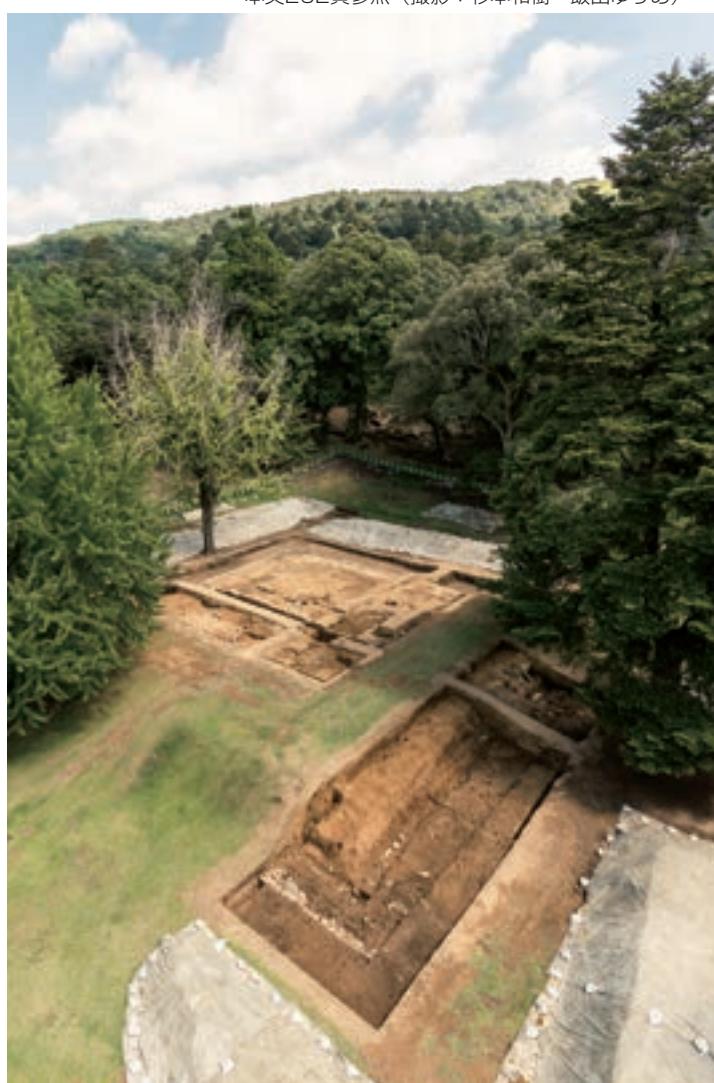
東大寺東塔院跡の調査（平城第574次）

東塔基壇の東北部や南面西寄りの部分などを調査した。塔基壇の南・北の縁辺部では、鎌倉時代再建塔の基壇盛土の中に奈良時代創建塔の基壇外装が良好な状態で遺存していることを確認した。南西から。

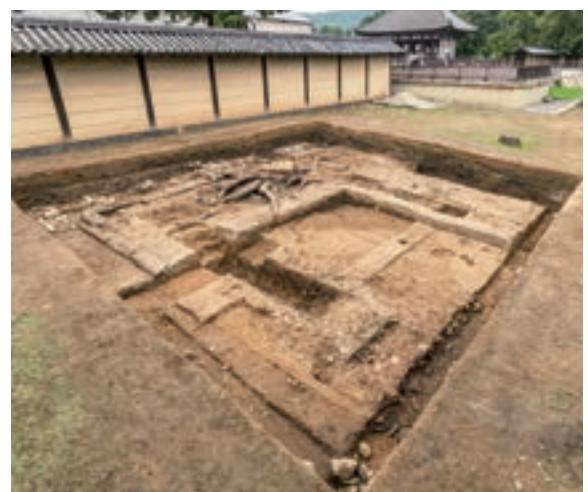
平城京左京二条二坊十一坪の調査

調査地は東院庭園の南東に位置する。既往の調査では奈良時代の大型掘立柱建物2棟（SB6950・6990）の東妻を検出していた。本調査区ではそれらの西方に続く同一の東西棟掘立柱建物を2棟確認した。南から。
