# 西トップ遺跡の調査と修復

## 北祠堂解体修復の概要

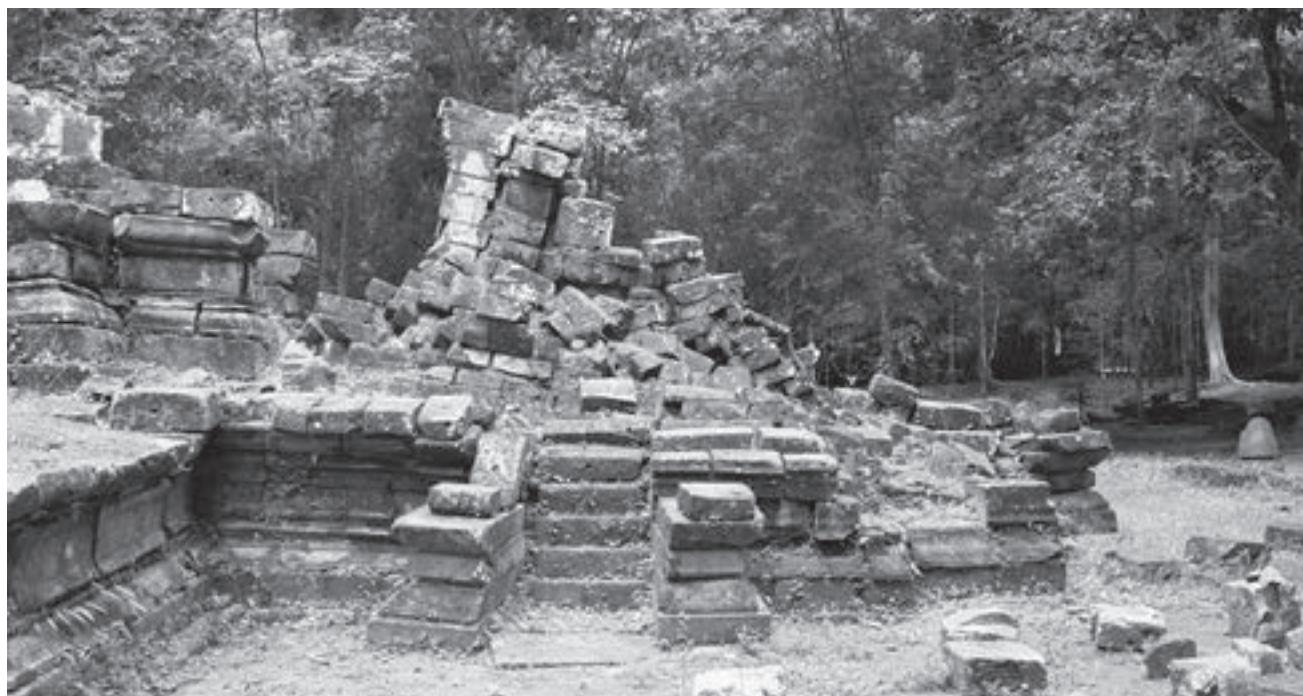
図6 北祠堂（東から）

北祠堂の躯体部は西側と南側が残り、それ以外の2面は基壇中央部の不等沈下のために、中央寄りに傾き、躯体部中央に倒れ込むように崩壊していた（図6）。西面には屋蓋部の最下段となる桁材が落下した状態で残されていたため、南西コーナー部分のみはこの桁材まで旧状が復元できた。桁材を受ける石材をN1とし順次番号を付した。N1は桁材を受ける直方体の石材で、その下にモールディングを有するN2・N3が続く。N4からN6までは躯体部本体の柱に相当する直方体の石材で、その下にモールディングを有するN7からN9までの石材が続き、躯体部最下段の直方体の石材N10が続く。屋蓋部石材の多くは1920年代におこなわれたフランス極東学院による遺跡クリーニング作業によって、北祠堂北側にまとめて整理されており、本来の位置を推定する事ができない。さらに屋蓋部の屋根を構成する石材は、躯体部内側に一部が落下しているようであるが、屋根の石材であることを同定することも困難なため、復元は不可能と判断した。

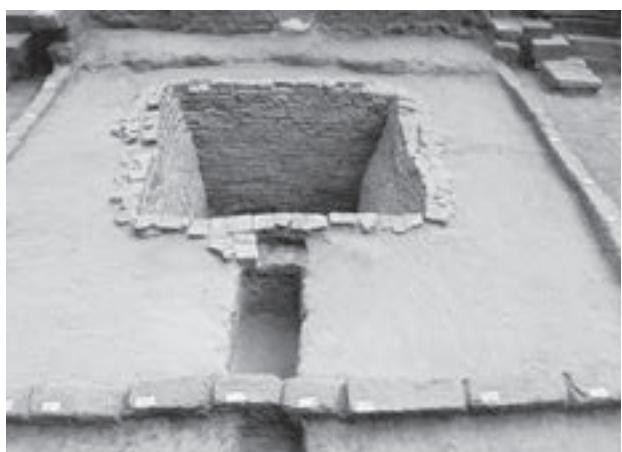
図7 レンガ遺構(北から)

下成基壇の断面調査を進める中で、下層にレンガを使用した遺構が存在することがわかつた。当初は南祠堂のようなレンガ列で構成される遺構かと推定していたが、最終的に解体がN25まで進んだ段階で、この遺構が平面方形のレンガを積み重ねた直方体の遺構であることが判明した。

N25の上面で南北2.13m、東西2.08m、深さ1.48m、底部の南北1.85m、東西1.6mを測る。構築の概要は以下の通りである。

まず東西約4.6m、南北約4m、深さ約1.5mの土坑を掘る。土坑の底に底面になるレンガを敷き詰め4壁を立ち上げながら粗砂を積み上げる。レンガは長さ20cm、幅13cm、厚さ6～8cmの扁平なものが多いが、異なった規格のレンガも多く、再利用されている可能性が高い。レンガの表面には遺構下半部を中心に厚さ1cmほどに粘土が上塗りされている箇所がある。遺構下半部は特に強く被熱している部分が多く、特に東壁面の被熱と黒化が著しい。遺構の底10cmほどに炭化物が多く混入する遺物層があり、金製品を中心とする遺物が出土した(図8)。

さらに大きな成果としてレンガ遺構の発見がある。少なくとも当該遺構は今見る北祠堂より先行して存在しており、火を使った痕跡から、何らかの祭祀的な行為がおこなわれた後に、埋め戻され北祠堂を建立したと推定できる。

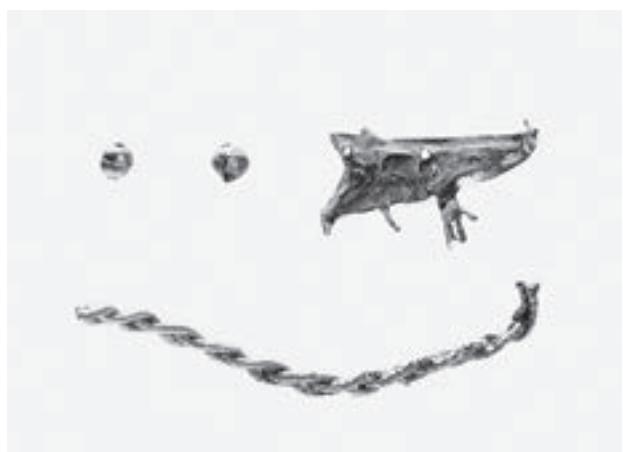
図8 レンガ遺構出土遺物

金属製品・石製品では金製品が主体をなす。図8左上の2点は金製中空の小玉で直径3mm前後である。金製小玉には直径1mm程度の中実小玉もある。金製品にはこの他、薄い金製品で表面に打ち出して文様を表現しているものや(図8右上)、直径1mmほどの金製針金を3本綱状に撚ったものなどがある(図8下)。この他、ガラス小玉、青銅製小玉、水晶片、青いガラス製品の破片などがある。

これら一群の遺物は、一部を除きいずれも火を受けた痕跡があり、溶解して原型をとどめないものが多い。ただ文様を有する薄い金製品があることから、金を使った装飾品、もしくは小形の荘嚴具等が火中に投入されたと推定できる。
