# 興福寺境内の調査

—第567次

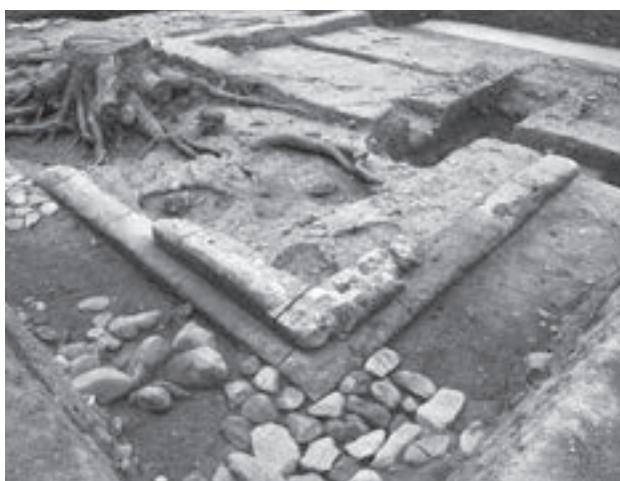
図274 SB11150西北隅の基壇外装と雨落溝（北西から）

**基壇建物SB11150（西門守屋）** 遺構として検出したのは、基壇外装とその抜取溝である。柱位置の痕跡は、後世の削平・搅乱が著しく、確認することができなかった。調査区北部では、旧調査で確認していた地覆石・延石を再検出し（図274）、調査区東南部では、部分的にながら、新たに基壇の東側から南側にかけての延石とその抜取溝を検出した（図275）。その結果、西門守屋は基壇が西側で南に折れ、東側では南辺に階段とみられる凸部をもつなど、東門守屋と南大門をはさんではほぼ対称の平面形態であることが判明した。なお、西側の基壇南端を確認するため、調査区を南に拡張したが、搅乱により確認できなかった。また、複数箇所で土層断面を観察したが、掘込地業や版築は認められなかった。

**基壇外装SX11143** SB11150西面の基壇外装。基壇西北隅から南に約36m分、延石4石と地覆石2石を検出した。以南は残存しないが、後述の土坑SK11157の西縁が直線状を呈しているのは延石に規制されたためと考えられ、少なくとも土坑SK11157の南端まで、約8.2m延びていた可能性が高い。

西面・北面の地覆石・延石のうち完存するものは、幅約33cm、長さ約89cmもしくは約93cm。高さは、延石が最大15cm、地覆石が最大20cm。延石の一部は、上面の基壇側を幅約6cm、深さ約2cm切り欠き、地覆石を受ける仕口を設ける。地覆石は、同じく基壇側を幅約15cm、深さ約5cm切り欠いて羽目石の仕口とし、さらに束石を受けるための仕口を設けている。

石組溝SD11151・SD11152は、いずれも側石を内側（基壇側）には設けず外側にのみ設け、長径35cmの前後の細長い自然石を用いる。底石は、長径約10～25cmの玉石を2～3列敷き詰める。SD11152では東端に近いY-15,497.5付近を境に、西では底石が概ね3列、東では2列となり、工程差あるいは改修などの時期差を反映している可能性がある。

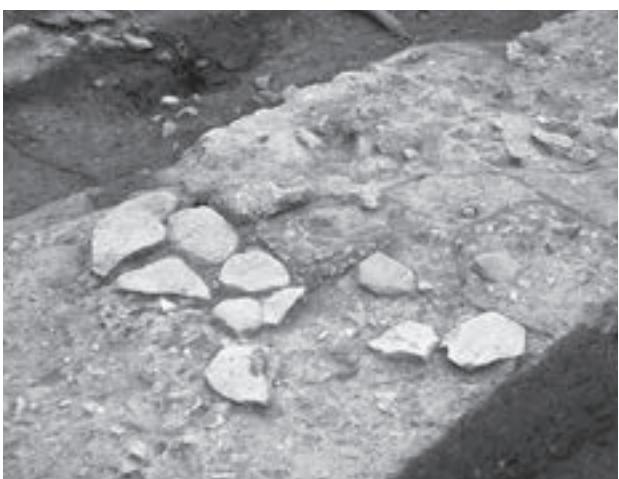
図275 SB11150東南隅の基壇外装と雨落溝（南東から）

**基壇外装SX11147** 調査区東南部、SX11146の南西で、L字形に並ぶ延石2石を検出した。東西約0.6m、南北約0.5mで、北と西は大土坑SK11158に壊される。SB11150南面凸部（階段か）の東南隅にあたると考えられる。

**石組溝SD11154** 基壇外装 SX11147の南東に隣接する石列。東西約1.3m、南北約0.8mの範囲で検出した。SB11150南面凸部東南隅の雨落溝の底石と考えられる（東端の1石は側石の可能性もある）。
