東大寺東塔院跡の調査

—第574次

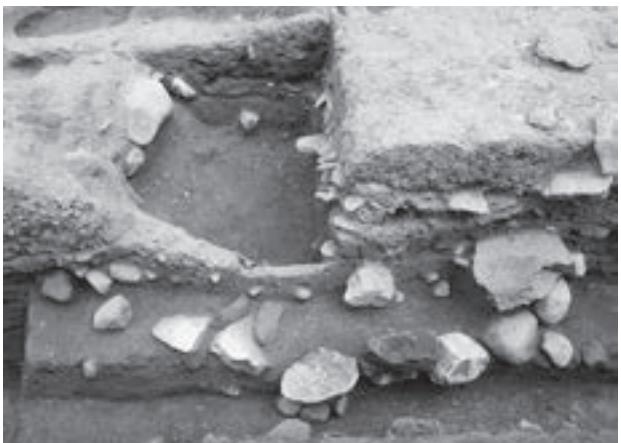
図289 再建塔礎石抜取穴直下の環状石列（2区、南から）

また、2区南端付近、東南四天柱の礎石抜取穴の直下において、環状に配された石列の一部を確認した。この石列の内側のみ盛土に焼土が含まれないことから、荷重がかかる礎石直下の盛土を強固にするための工法の一環で、施工範囲の表示を意図した可能性などが考えられる。

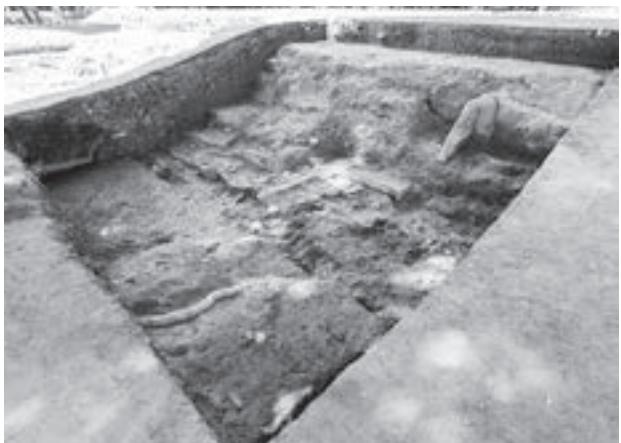
図291 創建塔・再建塔の南面階段東端部（4区、南東から）

基壇南面は他面に比して再建塔盛土の削平が著しく、創建塔階段東端部付近の羽目石と入隅の束石の一部が、再建塔盛土の遺存面の上に露出していた。また、同階段の西端想定位置でも地覆石と延石を検出した。地覆石は上面の内側・外側それぞれに切り欠きを有する。内側の切り欠きは羽目石を受けるための仕口であり、外側の切り欠きは装飾とみられる。さらに、地覆石の上面には羽目石および入隅の束石の痕跡が明瞭に認められた。測量データからは羽目石どうしの間の距離が約9m（30尺）となり、耳石などを含めた階段全体の幅を32尺（約9.5m）とする設計と推察される。また、地覆石の延長線上には塔初層の柱筋が位置すると想定される。

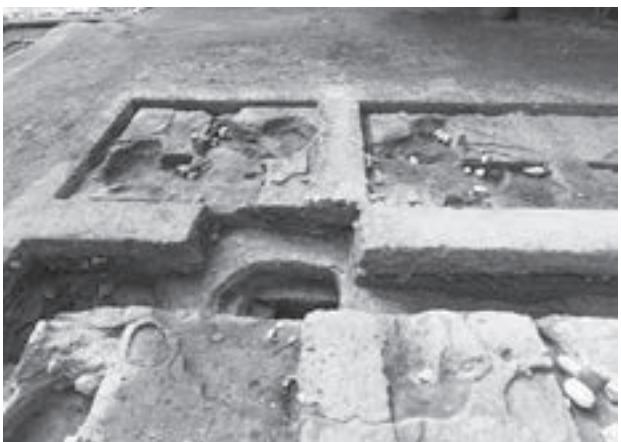
図290 塔心礎抜取穴（2区、東から）

なお、心礎想定位置では、近現代の遺構表示である石敷の下層で、直径約5mの抜取穴を検出した。検出面から深さ50cmほどまでの上部断面形状は皿形だが、それより下は直径約1.5mでほぼ垂直に掘り込まれ、全体の断面形は漏斗状を呈する。下部は鎮壇具などの発見を企図した掘削であろう。埋土の様相から、心礎の抜き取りと鎮壇具の探索は一連の工程とみられる。抜取穴の壁面には創建塔基壇盛土の版築層が明瞭に認められ（後述）、心礎周辺部は鎌倉再建時に創建塔の基壇盛土が掘削されなかつたことがわかる。他の礎石と異なり、心礎は創建塔のものをそのまま再建塔に利用したと考えられる。

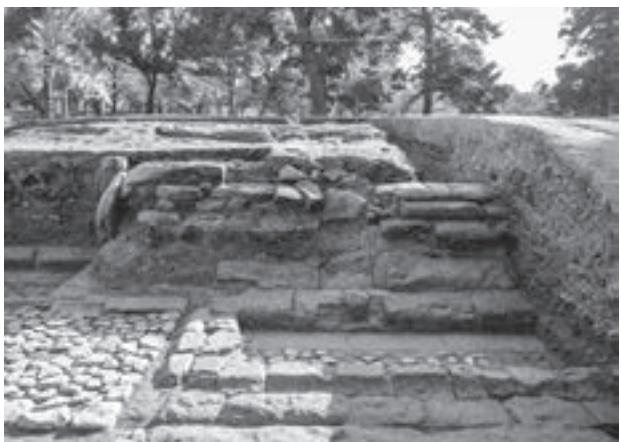
図292 創建塔の北面階段東半（2区、北から）

北面階段部分では、階段の踏石を多数検出した。下半の数段分と上半の数段分とで著しく様相が異なるなど不自然な点が認められることから、下半は奈良時代創建時の部材、上半は平安時代の改修にともなう部材と考えられる（後述）。創建時の部材とみられる踏石には、端部に切り欠きを有するものがある。これは、30尺を超えると目される幅広な階段を3分する仕切り石（耳石のように階段の傾斜にあわせて斜めに設置する部材）を載せるための仕口と考えられる。階段の東端部から仕切り石までを10尺（約3m）とする設計の可能性がある。また、この仕切り石の延長線上にも、塔初層の柱筋が位置することが想定される。

北面階段の改修 創建塔北面階段の踏石は、下半は1段約30cm（1尺）であるのに対し、上半は1段約15cm（5寸）と不揃いである。また、現状での上から3・4段目の間

これらから、治承の焼討までのいずれかの時点で、北面階段の改造がおこなわれたと推察される。下半は奈良時代創建時の部材、上半は平安時代の改修時に新たに据えられた部材であろう。

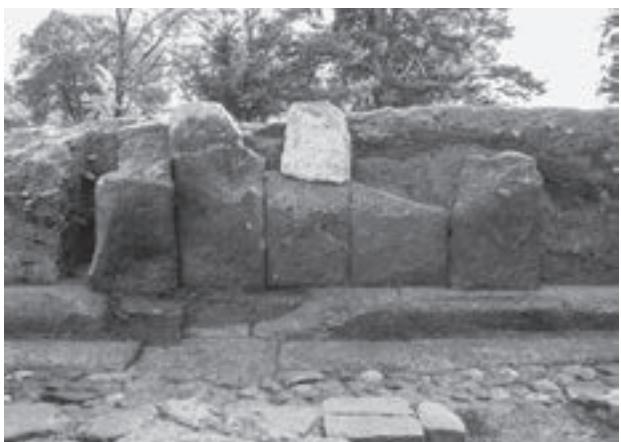
図293 創建塔基壇北縁辺部東半の基壇外装（2区、北から）

一方、基壇北面では、創建塔の基壇外装をきわめて良好な状態で検出した。葛石は残っていなかったものの、羽目石は一部遺存し、上端まで原形を保つものもある。地覆石と延石はすべて抜き取られず残っていた。

羽目石は高さ約120cm（4尺）、幅約60cm（2尺）、厚さ16cm前後（5～6寸）の板状で、表面に被熱による変色や薄く剥離した部分が認められるものが多い。治承の焼討の痕跡であろう。また、階段東端の入隅部分の他に、束石を2石検出した。羽目石とほぼ同規格の石材がそれより10～12cmほど外（北）側に据えられ、両者の間には羽目石が3石配される。束石どうしの間の距離は約2.4m（8尺）である。また、西側の束石から北面階段東端部までの距離と、東側の束石と基壇東北隅の束石との間の距離も、同じく8尺とする設計と想定される。ただし基壇東北隅の束石は残存しない。

同様、内端・外端それぞれに切り欠きが施される。葛石は残存しないが、高さは地覆石と同等の1尺程度と見込まれ、全体の基壇高は6尺（約180cm。地覆石1尺+羽目石4尺+葛石1尺）の設計となる可能性がある。なお、創建塔の基壇外装材はすべて二上山産凝灰岩製である。
