山田寺金堂 南から

山田寺の復元整備 東上空から

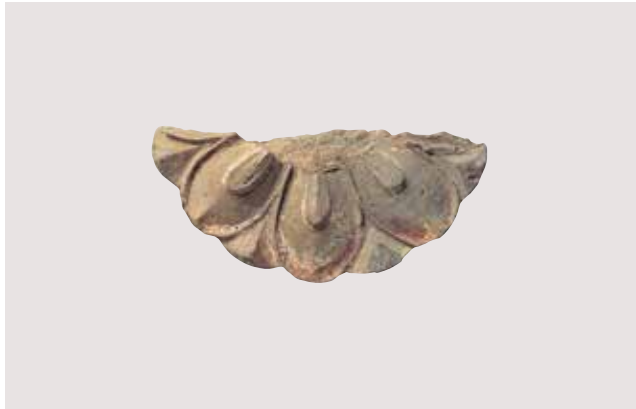
彩色を施した垂木先瓦(C種) 1:3

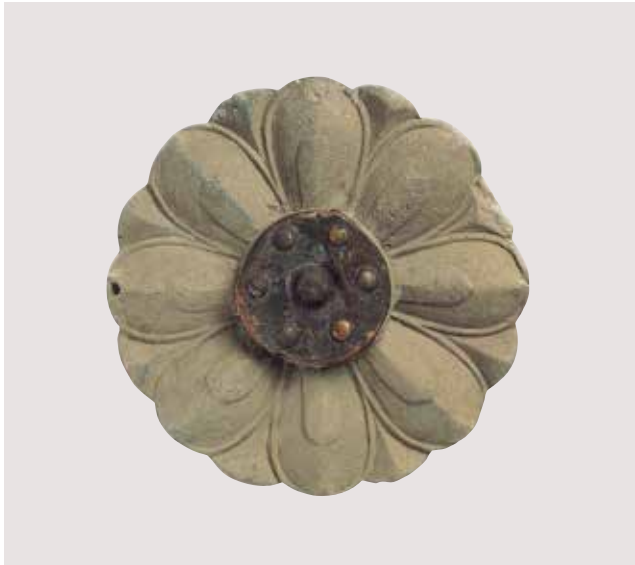
垂木先瓦(A種)の中房飾金具 1:3

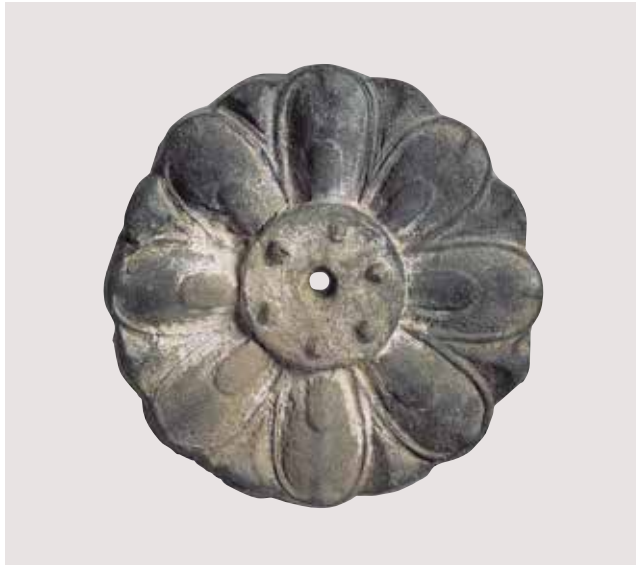
彩色を施した垂木先瓦(E種) 1:3

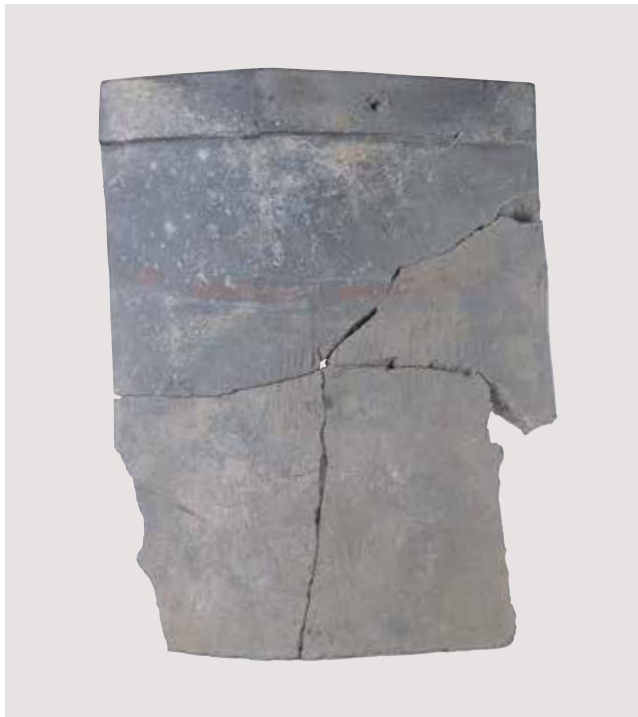
1 四重弧文AIの朱線1と朱線2。

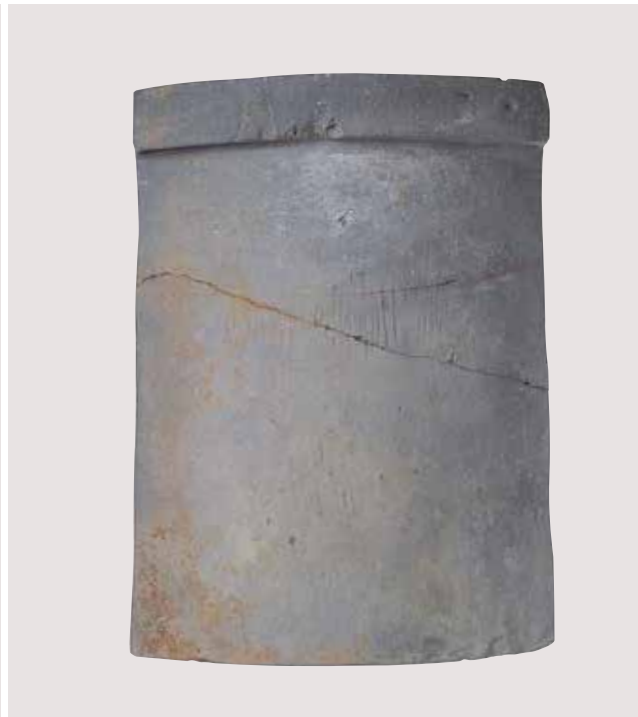
2 四重弧文AIの朱線2と墨線。

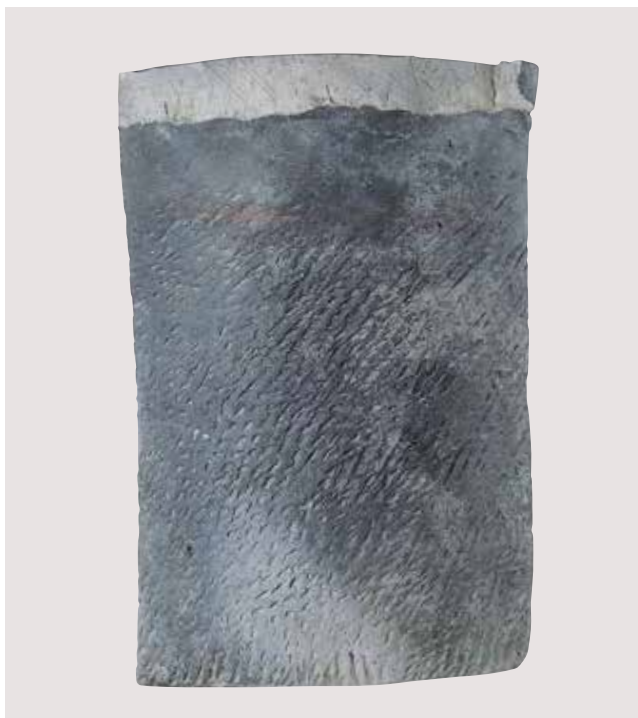
3 四重弧文CIの朱線1。AIより瓦の出が少ない。

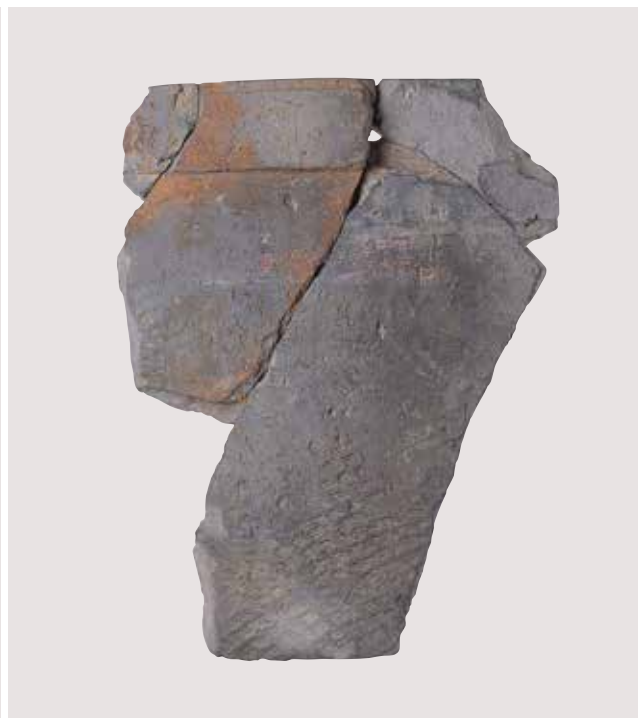
4 四重弧文FIの朱線1。

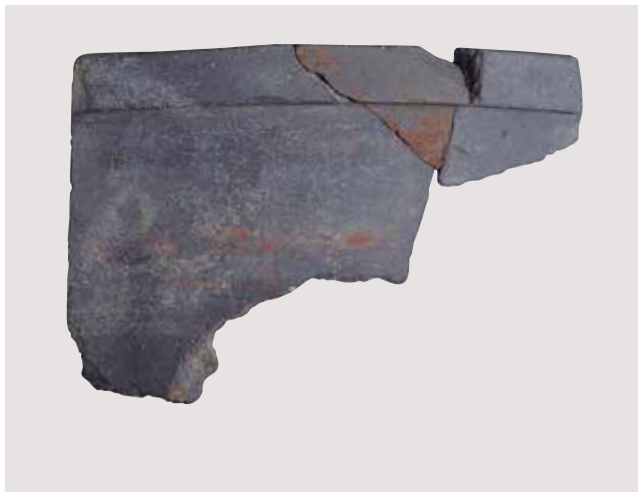
5 四重弧文AIIの朱Aと朱B(朱線1)。

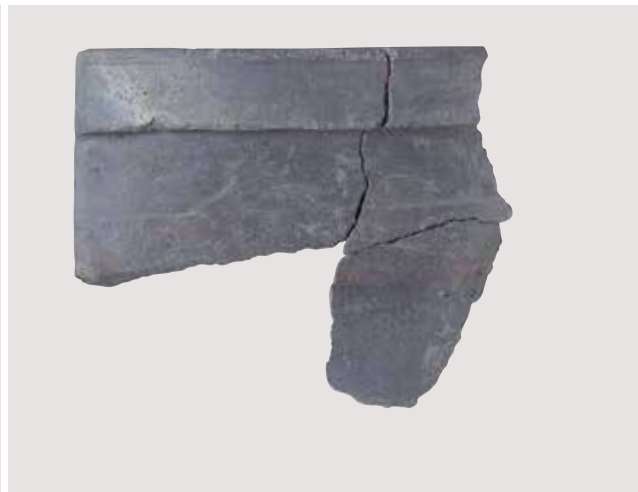
6 四重弧文Dの朱Aと朱B(朱線1)。

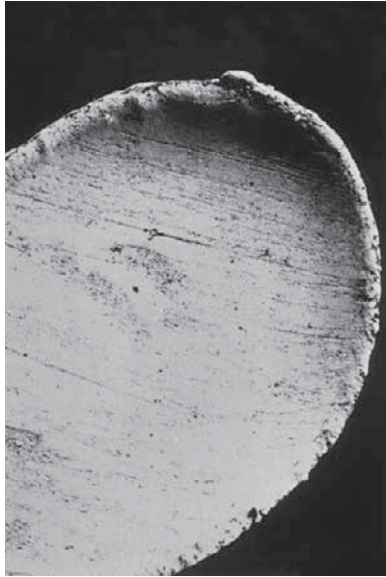
1 金製環珞表面(電子顕微鏡観察)

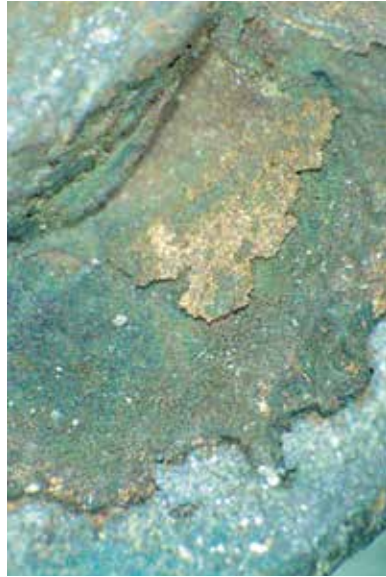
2 金銅製垂木先瓦中房飾金具表面

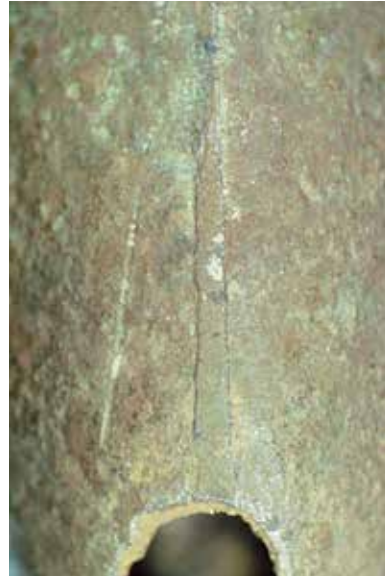
3 金銅製鈴側面

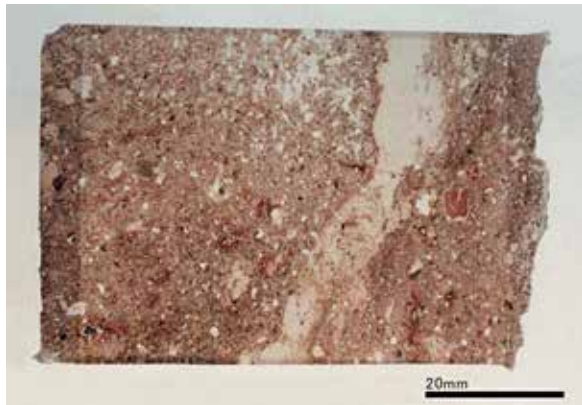
4 南面回廊出土壁体の薄片資料(全体)

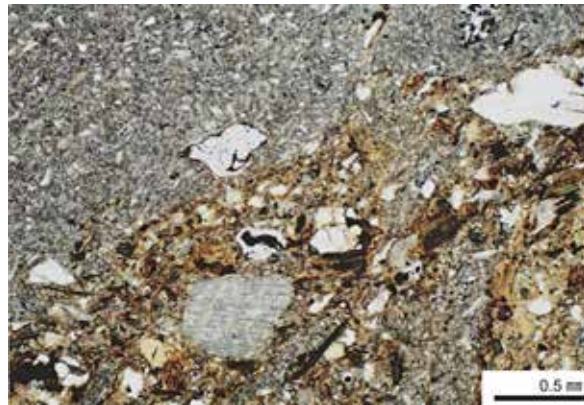
7 B層(火山灰層)(シングルニコル)

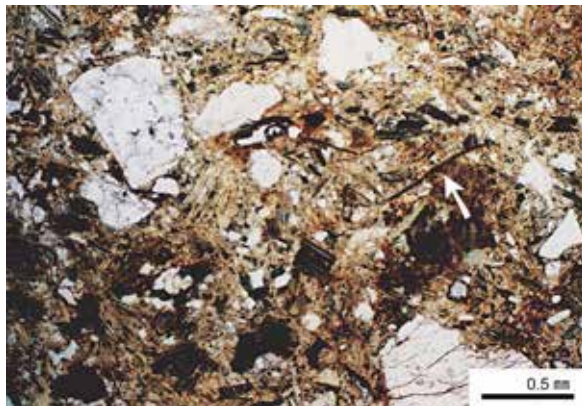
5 A層のマトリックス(シングルニコル)

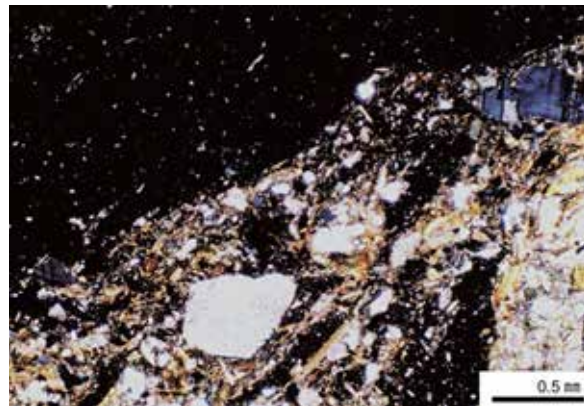
8 B層(火山灰層)(クロスニコル)

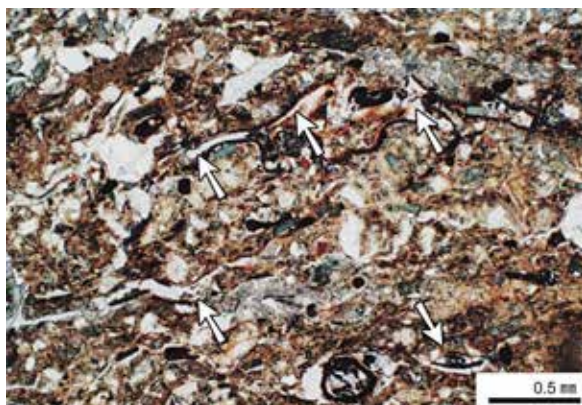
6 C層の大型火山灰(シングルニコル)

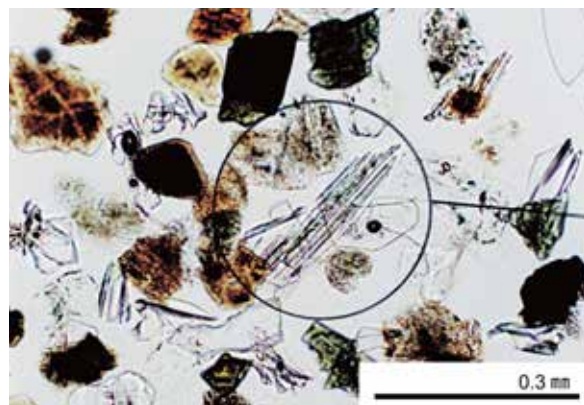
9 火山ガラス片に観察された  
スーパーハイドレーション現象(円内)
