B 第89次調査（塔・南面回廊） 1998年1月7日～4月17日

第Ⅲ章 遺構

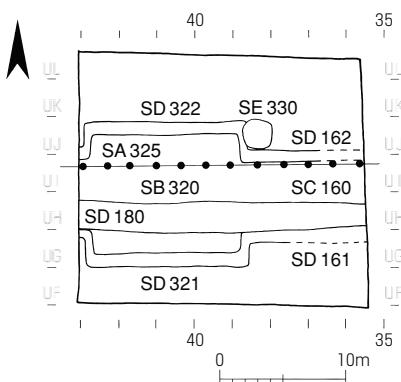
Fig. 20 第111次調査 南区 1:600

門の存在が明らかとなる。回廊の礎石抜取穴らしい土質の違う部分 (SX324) も検出。UI地区の東西柱列 (SA325) は、第95次調査のSA182の延長にあたるが、中門の北雨落溝ないし側石抜取痕跡の埋土の上から見える。

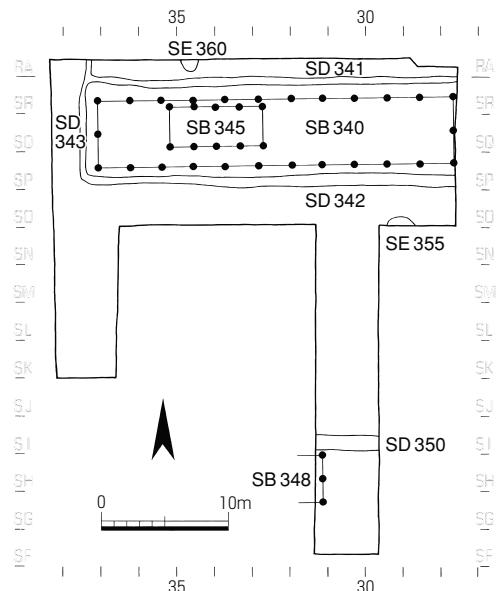
Fig. 21 第111次調査 北区 1:600

3.13 南区写真撮影。北区は東拡張部分を精査し、東壁際でSB340の柱掘形を検出する。柱間は、桁行が約2.5m、梁行は約2.7m。

3.14 北区の東壁際でSB340の東妻柱を検出し、建物規模は11×2間と確定。清掃後、北区の写真撮影をおこなう。

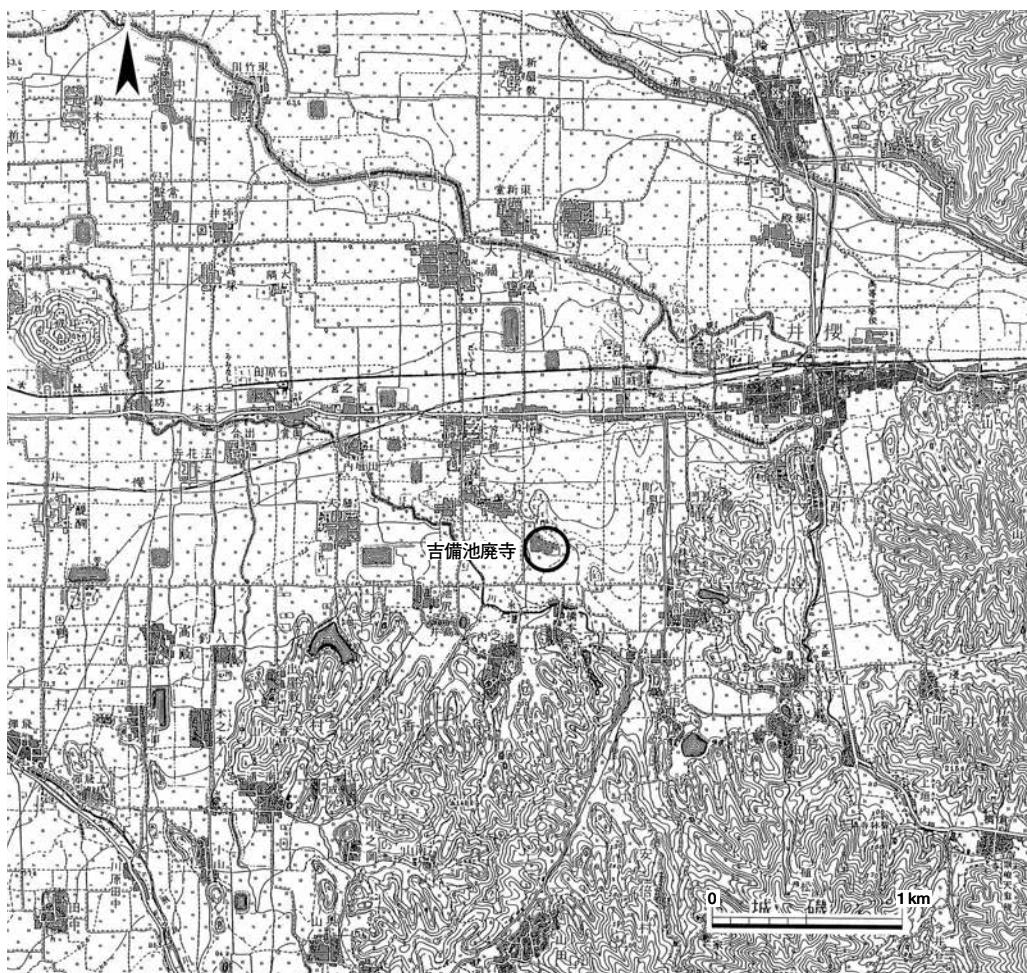
Fig. 31 吉備池廃寺周辺地形図 1:40000 (1/25000 地形図「櫻井」(1957年)、「畠傍山」(1950年)に加筆)

のもあるけれども、ほぼ米川の流路の方向に沿って、そこから南東方向へとぎれとぎれに存在した。現在の地形図では確認できないものが多いが、古い地形図には、これらの地形がよく示されている (Fig. 31)。

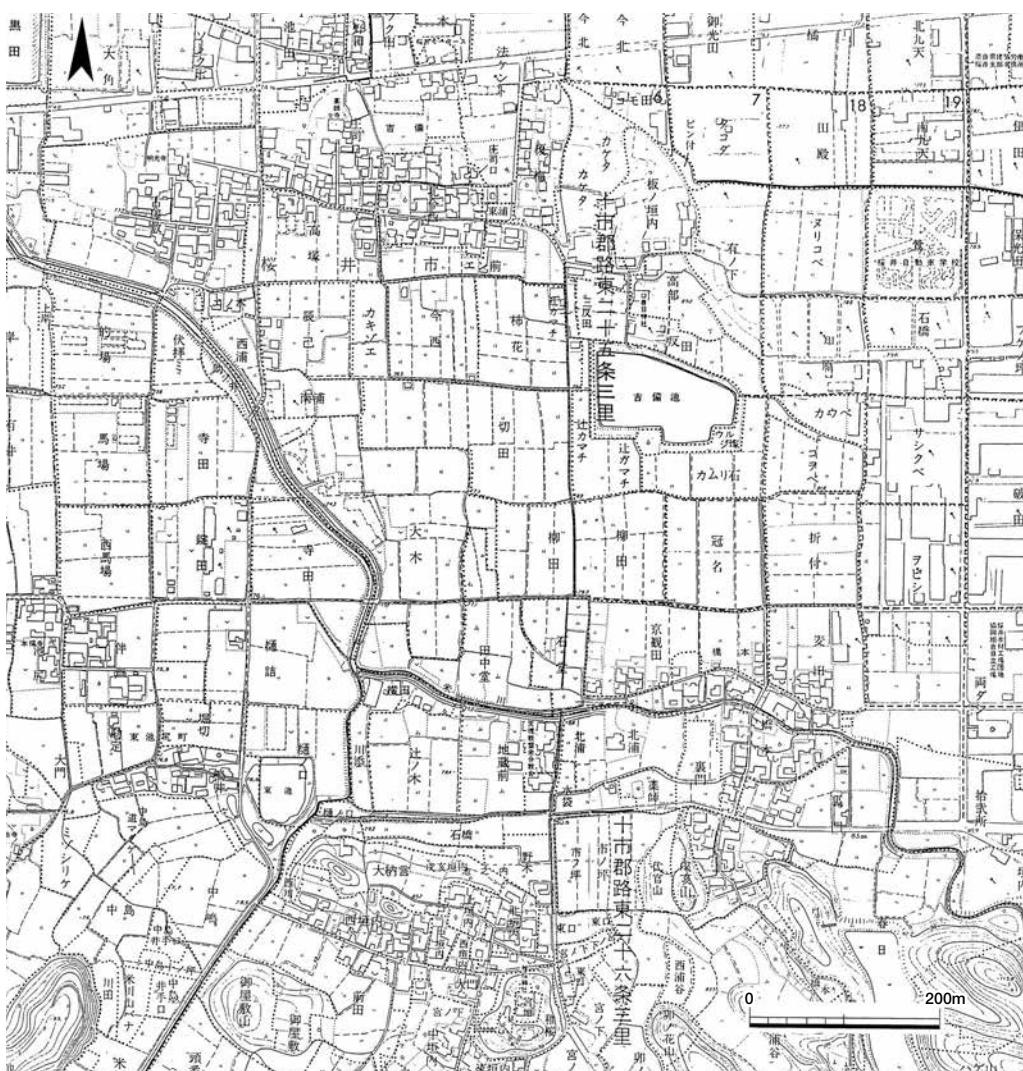
Fig. 32 吉備池廃寺周辺の地形と条里 1:8000 (『大和国条里復原図』より)

旧河道痕跡 例によると、そうした条里にあわせるかたちで河道の付け替えがおこなわれたのは、10世紀頃と推定されており²⁾、おそらく、それ以前の米川は、もう少し吉備池廃寺に近い位置を北西方向へと流れていたのであろう。米川の現流路の北岸には、字「石堂」ほかに屈曲した斜行畦畔や水田の段差が残るが、これらは、その痕跡とみることができる（Fig. 32）。また、こうした条里の施工によって、本来、緩傾斜面をなしていた吉備池廃寺の一帯は、水田の連続する現在に近い景観へと変化することになった。

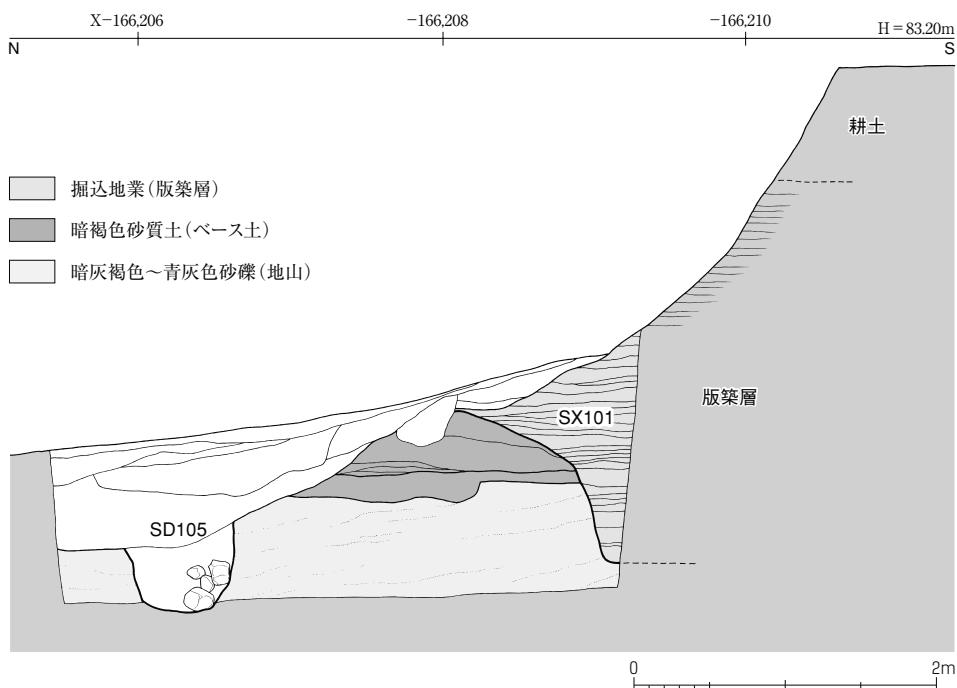
Fig. 35 金堂基壇と外周の溝の断面図（基壇北辺） 1:50

溝の幅は0.7～1.4mを測り、検出面からの深さは0.5～1.1mで東方が深い。底部には人頭大ほどの自然礫を雜然と積み、黄灰色の粘土を含む灰色～暗灰色の粘質土ないし砂質土で一時に埋め立てている。第81-14次調査では、近世の攪乱により時期を明確にできず、また土壇東側の調査区では砂利敷SX103を保護したため、SD250の延長部を検出できなかった。しかし、第105次調査で、これらが砂利敷SX103を含む淡黄灰色砂質土の下に位置すること、埋土中に7世紀前半の土師器杯Cなどを含むものの、それより新しい遺物がみられないこと、造営時の整

地に顯著な山土を含む埋土であることが確認され、寺院造営にともなう溝であることが明らかになっている。溝底の標高は、東北隅（SD105とSD250の交点）で79.5m、西北隅（SD104とSD105の交点）で79.0m、西辺南方で80.0mを測り、掘込地業と同様、北西へ向かって低く傾斜する。この西北隅における溝底は、掘込地業の排水溝SD102の底よりも低く、掘込地業内および基壇周囲における水を集め、排水する機能を果たしていたとみてよい。¹⁵⁾

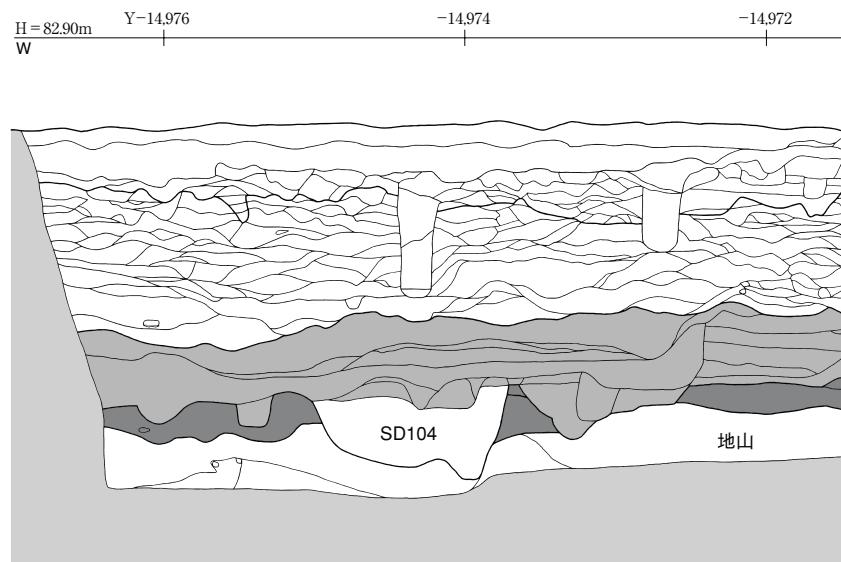
Fig. 38 金堂基壇掘込地業と吉備池堤防の断面 1:50

吉備池堤防 (Fig. 38) 金堂SB100と塔SB150の土壇をつなぐ堤防。第81-14次調査土壇西南部の東西トレンチでの断面観察によれば、金堂基壇西南隅を削平した旧耕作土上に、厚さ0.6~1.0mにおよぶ築堤をおこなっており、その下から素掘小溝を検出している。築堤土の断面には、作業単位を示す土塊の痕跡が残る。現在確認できる金堂基壇とのあいだに大きな不連続面を認めることができないことから、築堤や池の開削にあたって、金堂基壇をあらたに破壊することはなかつたらしい。ちなみに、塔の土壇上東トレンチの断面の状況からみると、塔基壇も築堤時に大きな削平を受けてはいないようである。なお、築堤土中には、古代~中世の土器とともに近世陶器が含まれるので、吉備池が近世の築造にかかるることは確実である。

近世に築堤

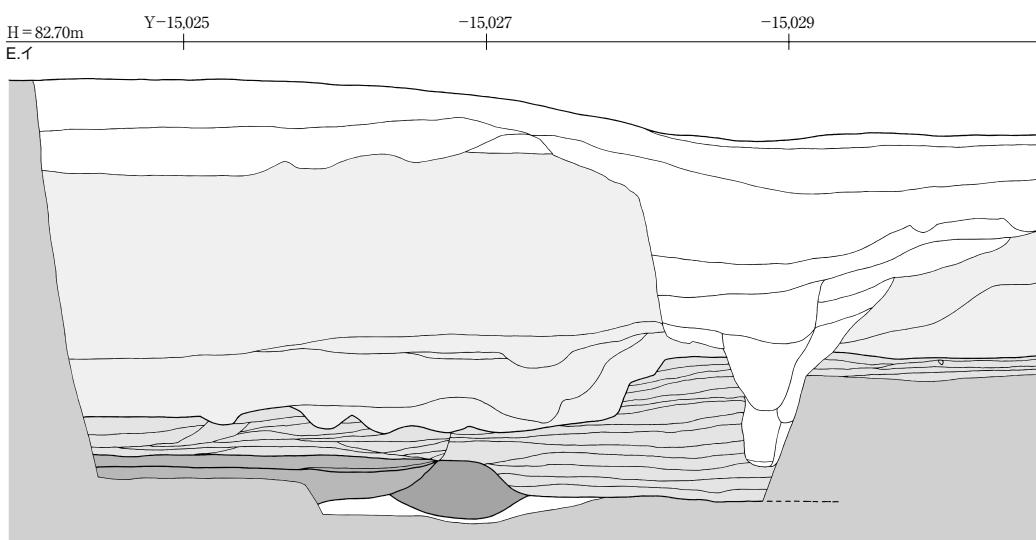
Fig. 39 塔基壇東辺の断面図（土壇上東トレンチ） 1:50

整地土が存在しない部分もある。版築前の完全な不陸調整がこの整地によって達成されているとは言えないだろう。ただし、土壇南側の調査区の断面では、地形が西に低くなるにつれて整地も厚くなっている状況が観察できる。基壇築成に先立って整地をおこなったのち、一部整地土を掘り込んだものと考えておく。

土壇上東トレーニチは、先述したように、基壇が大きく破壊を受けているが、その底部で版築が不連続となる部分がある。基壇内方となる西側は、地山をやや掘り込んでおり、明黄褐色の山土による整地土が認められない。版築はほぼ水平に積まれ、版築土も赤橙色粘質土を基調とする他の部分とほぼ共通する。これに対し、基壇外方となる東側には、明黄褐色の山土による整地をおこなったうえで版築を施している。この部分の版築はやや粗く、版築土も黄灰色～黄褐色を基調とする粘質土で、基壇内方とは異なる。そして、両者の境界部分の底部には、灰茶色粘質土の塊が人為的におかれていた。以上のような版築の不連続面が生じた理由は不明だが、

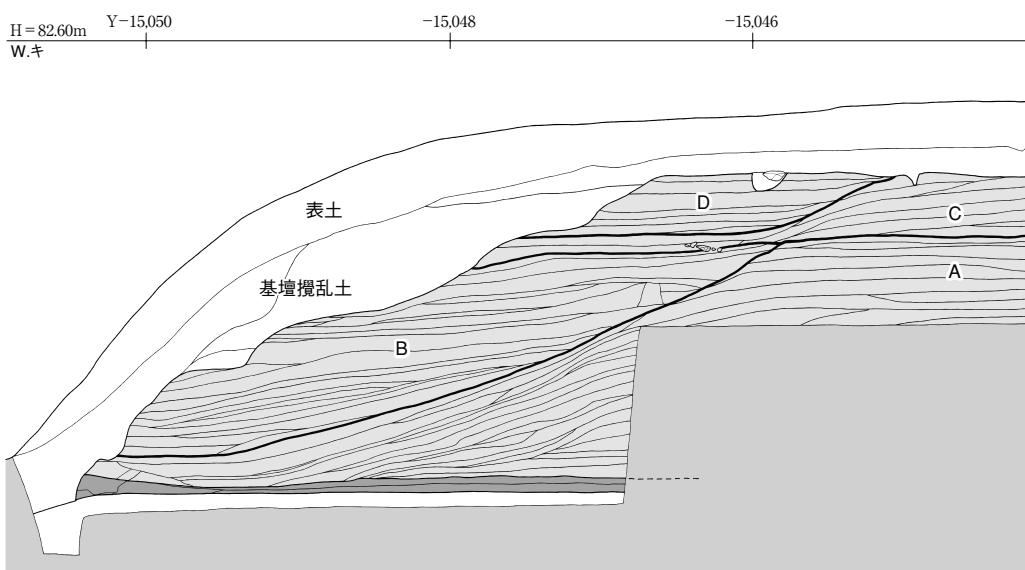
Fig. 41 塔基壇西辺の断面図（土壇上西トレンチ）1:50

心礎抜取穴
6.7×5.4m

基壇築成
は4工程

Cブロックは、Aブロックの小礫上およびBブロックの上面の一部にのり、基壇内方では水平に版築するものの、西端部はやはり西へ向かって低く傾斜させる。Cブロック中には、心礎の根石とほぼ同大の石を含んでいる。

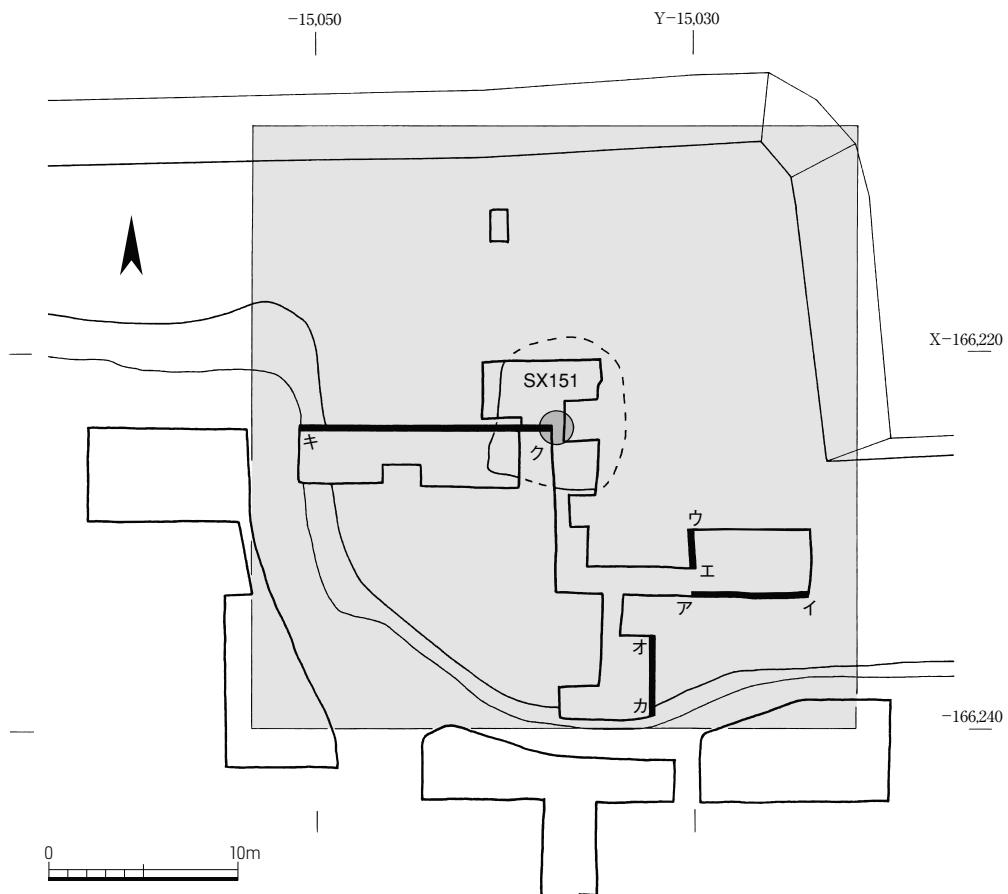
Fig. 42 塔の調査区と基壇規模 (○は推定塔心) 1:400
(カタカナはFig. 39~41の断面位置)

そこで、現状の金堂土壙と掘込地業の関係を検討すると、隅部分では大きく基壇が削られているものの、東辺中央部では2mほど、西辺および北辺中央部では1m前後、掘込地業より小

さくなっている程度にすぎない。塔の場合も、東辺を除けば同様の可能性があるだろう。

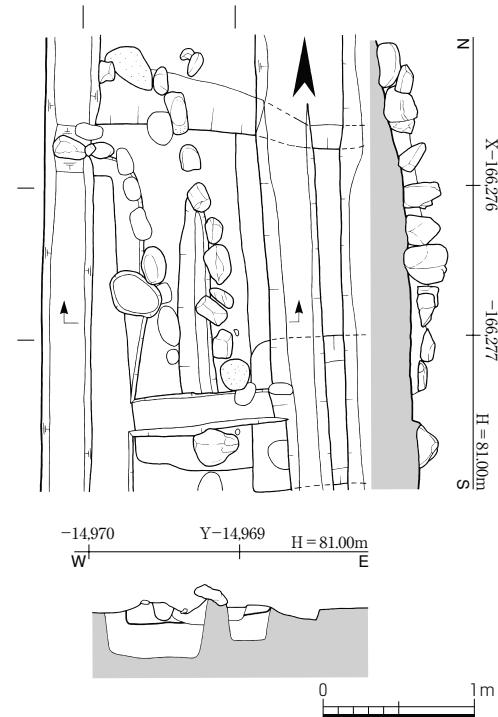
Fig. 43 中門SB320の石組雨落溝 1:50

は、斜行溝SD323や後述する藤原宮期の東西溝SD180などで破壊され、基壇土や礎石の痕跡は明瞭には確認できなかった。階段の存在を示す痕跡も認められない。ただ、建物内部とその北側のSD322を覆う土には、明黄褐色の粘土ブロックが混じっており、これは基壇土に由来する可能性がある。また、東南隅柱に比定できる位置には、礎石の据え付けもしくは抜き取りに関わるとみられる土質の違いSX335があるが、きわめて痕跡的である。

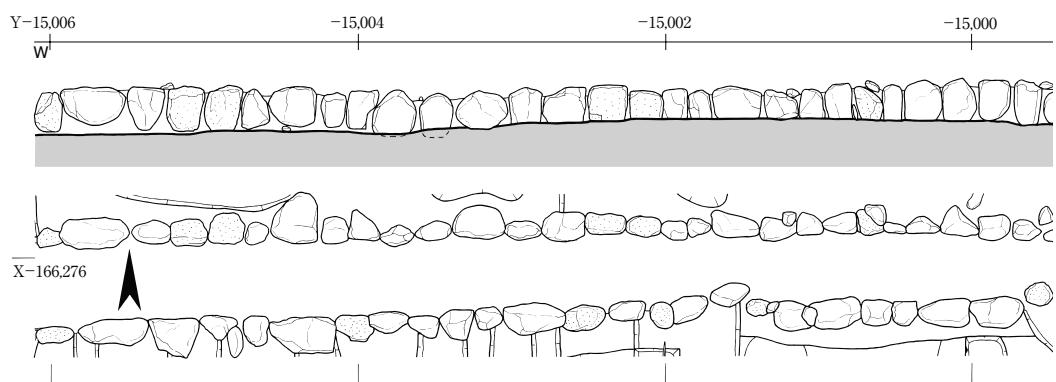
Fig. 44 南面回廊石組雨落溝SD161 1:50

南雨落溝SD161 (PL. 16, Fig. 44・45) 南面回廊の南雨落溝は、幅約1.0m、深さ50cmほどの掘形を掘り、拳大～人頭大の自然石を側石としてならべる。底石はない。溝幅は内法30～55cm、溝の深さは30cm程度である。第95次調査南区では東西17mにわたってよく残るが、部分的に側

石が溝内に落ち込んでいた。第89次調査東南トレンチでも、約2m幅で同様の石組みを検出している。側石は、風化の激しいものが砂塊となって残った部分もある。

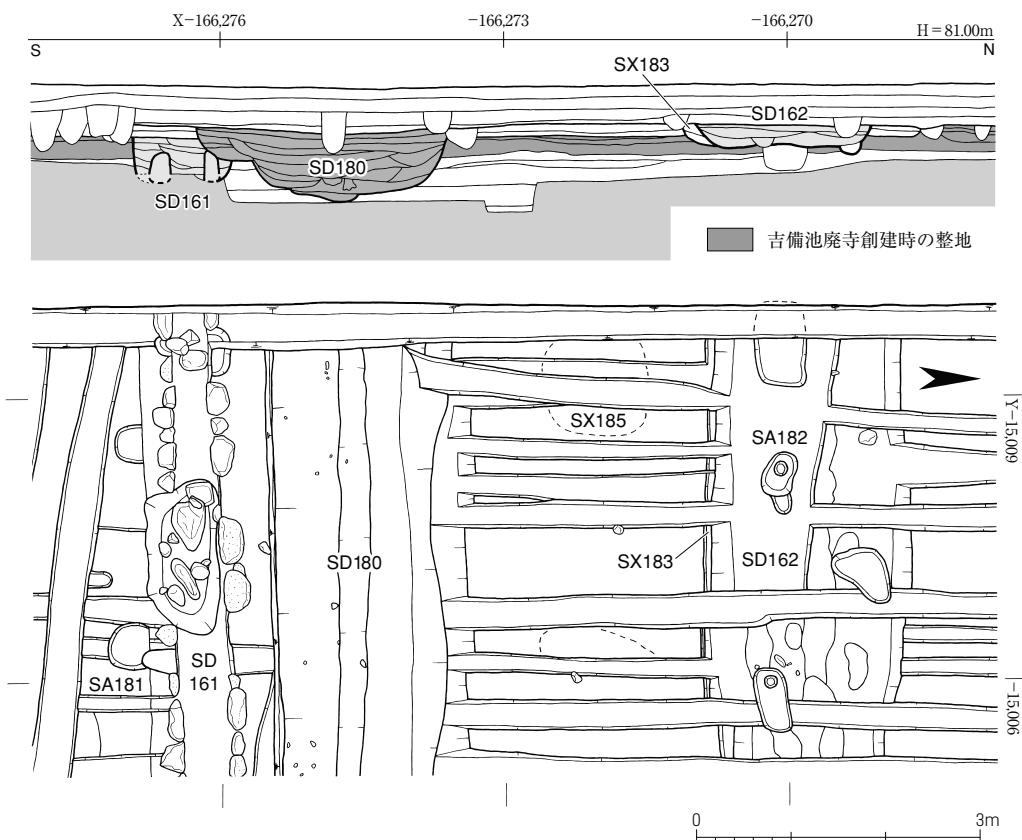
Fig. 45 南面回廊SC160付近の土層図と平面図 1:80

東西溝SD180 (PL. 13・15, Fig. 45) 第95次調査南区および第111次調査南区で検出した素掘りの東西溝。南面回廊南雨落溝SD161に接する位置にあり、中門および南面回廊基壇上を横断する。²⁷⁾ 幅1.7~2.7m、検出面からの深さは60cm程度である。溝底の標高は、第111次調査南区東端で80.5m、約62m西方の第95次調査南区西端では79.3mであり、西流したことは間違いない。溝の上層は、黄色土混じりの黄褐色~灰褐色砂質土で埋め立てられた様相を呈する。中層以下

は、礫混じりの灰色系の砂を主体とする流水堆積を示し、溝底付近は、遺物を比較的多く含む砂層となる。軒瓦を含む瓦片のほか、上層から飛鳥V、中層から飛鳥IV、下層から飛鳥III～IVの土器が出土した。藤原宮期の溝であることは確実であり、その位置と遺構の状況から、三条大路の北側溝と判断される。

東西塀SA182 (PL. 16, Fig. 45) 第95次調査南区で検出した掘立柱東西塀。南面回廊北雨落溝の石組抜取溝SD162と重複する位置にあり、第111次調査南区で検出した中門SB320の基壇上

を横断する東西塀SA325の延長にあたる。『年報1999-II』では南面回廊造営時の足場とみたが、SA325が回廊部分と中門部分の別にかかわらず、直線的にそれらの基壇上を横断することから、藤原宮期の遺構と解釈するのが妥当と考える。上記の東西棟掘立柱建物SB190にとりつゝ塀であろう。柱穴の寸法など詳細については、SA325の記載を参照されたい。

第89・95次調査区では、北雨落溝の石組抜取溝SD162のすぐ南で、明黄褐色～暗黄褐色粘質土を埋土とする、幅15cmほどの帶状遺構SX183を検出した。これは、第95次調査の断面観察によれば、SD162によって破壊されており、第89次調査区では、SD162と重複関係はないものの、きわめて浅くしか残らない。また、東方の第111次調査区では、遺構検出面が全体に大きく削平されているため、SX183を確認できなかった。このSX183をSC160の基壇外装の抜取痕跡とすれば、基壇外装は雨落溝の側石のすぐ内側に設けられたことになる。その場合、南雨落溝SD161の北側にも同様の痕跡が想定されるが、藤原宮期の東西溝SD180で破壊され、不明である。以上から、回廊の基壇幅については、5.4m前後と復元できる。

なお、第89・95・111次調査区では、回廊基壇上で直径0.9～1.5mほどの土質の違い（SX185およびSX324）を認めている。いずれもきわめて痕跡的だが、これらは北側柱列の礎石抜取穴や据付穴の可能性が指摘されてきた（『年報1998-II』、『年報1999-II』、『紀要2001』）。ちなみに、南側柱列の想定位置は、藤原宮期の東西溝SD180によって完全に破壊されている。²⁵⁾ SX185の穴どうしの間隔は約3m、SX324ではそれより若干長い3.3m程度である。

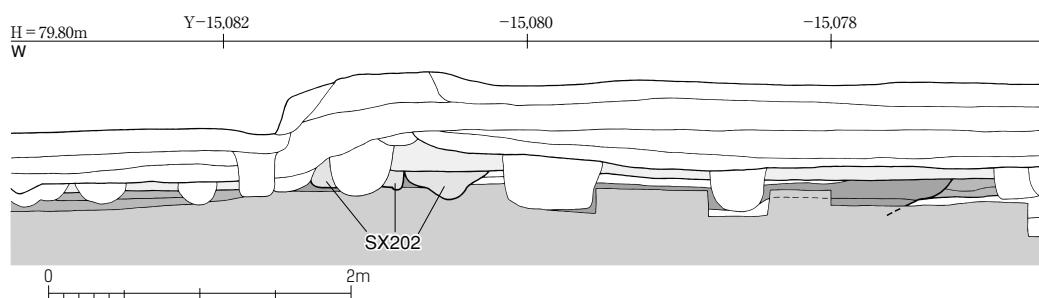
Fig. 46 西面回廊SC200付近の土層図 1:50

西面回廊の石組抜取溝SD201 (PL. 18, Fig. 46) 幅1.1～1.4m、検出面からの深さ20～30cmを測る素掘りの南北溝。後世の素掘小溝により大きく破壊されている。溝下面の標高は78.6～78.7mである。南面回廊北雨落溝の石組抜取溝SD162と異なり、石の抜取痕跡自体は明瞭でないが、溝底に灰褐色粘土が点々とつづき、石組みの存在をうかがわせる。

西面回廊の復元 (PL. 17・18, Fig. 46) 西面回廊SC200については、当初、南北溝SD201を東雨落溝の石組抜取溝、土質の差SX203を礎石の抜取痕跡、石の抜取痕跡SX202を西雨落溝関連遺構と理解した。つまり、SD201とSX202の間に西面回廊を想定したのである(『年報1999-II』)。しかしながら、SX203に関しては、南面回廊の場合と同様、回廊の梁行と軒の出のバランスを欠くため、礎石の抜取痕跡とはみなしがたい。また、石の抜取痕跡SX202は二次的な移動後の痕跡であつて、南北溝を形成する石にともなうものか確証がない。よって、西面回廊の遺構と

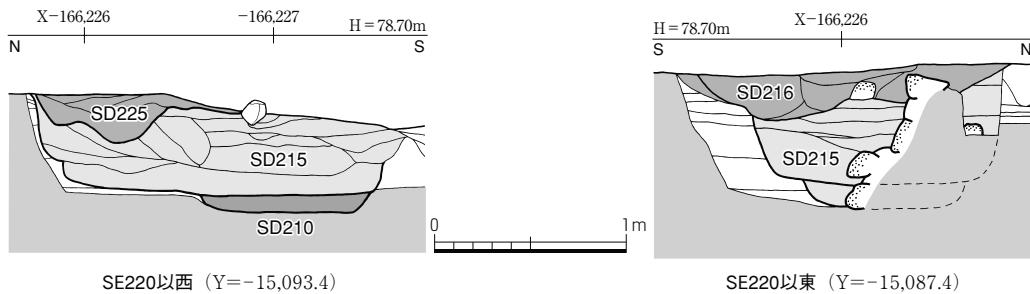
Fig. 47 斜行溝SD215・210の断面図 1:40

一方、SE220以西では、幅が2m前後となり、断面は方形に近くなるが、河原石は入れていない。さらにその底には幅90cm、深さ15cmほどの長方形断面の素掘溝SD210を掘る。SD210の埋土は、流水による自然堆積を示す暗灰色~灰色細砂で、SD215とは様相を異にする。SD215検出面からSD210底までの深さは60cm前後である。なお、この部分のSD215の上部は、次に述べる斜行溝SD225によって破壊されている。

このSD215東半部の様相は、金堂基壇外周の溝SD104・105・250と類似しており、同様に

暗渠として機能したとみてよい。旧地形は西～西南西に向かって低くなっているため、回廊で囲まれた内部の水を排水する目的でつくられたものと推定される。なお、SD215を東方へのばすと塔基壇の北縁部にあたる。これがさらに東方へのび、金堂基壇周囲の溝SD104・105へ接続していたことは充分に考えられるだろう。

斜行溝SD225 (Fig. 47) 第95次調査西区中央のトレンチにある近世井戸SE220付近から、西南西方向に流れる素掘溝。幅2m前後、検出面からの深さは25cm程度である。SD215と重複し、その上部を破壊する。溝の東端部は、藤原宮期とみられる土坑SK221と近世の井戸SE220の掘形で破壊されている。埋土には砂質土が堆積し、SD215に特徴的な黄色粘土がなく、河原石も含まない。下層から、飛鳥Iの須恵器杯Hや弥生時代の壺の破片が出土した。性格については不明だが、SD215と一連のものである可能性も否定できない。

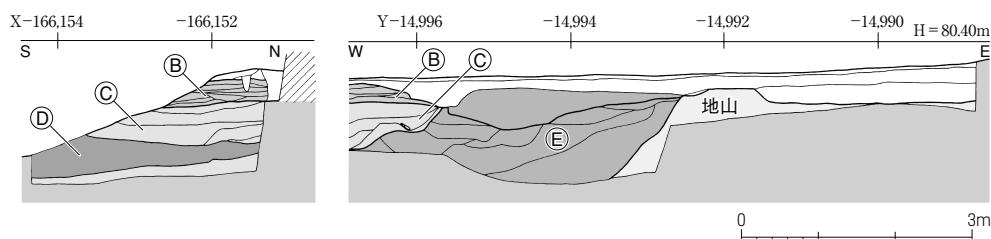
Fig. 49 吉備池廃寺創建期の整地 1:100

地山上面の標高は、池内東端のトレンチ北辺付近で79.8mであり、北方に位置する第105次調査中央区南端にくらべて約50cm低い。地山は、ここからさらに西および南へ落ち込む様相を呈し、そこにⒹ、Ⓔ層が堆積している。なお、Ⓒ層下層には、一部に黄白色粘土と青灰色砂の

整地以前は
低湿地

一方、第105次調査の池内調査区では、古墳時代の終わりから飛鳥時代にかけての流路ないし低湿地を灰色～灰黒色粘質土で埋め、さらに赤褐色砂質土と暗灰色～黄灰色砂質土の互層か

らなる整地を重ねた状況を確認した。ともに吉備池廃寺の創建にかかわるものと判断してよく、前者の整地土に含まれる飛鳥 I の土器は、その年代の上限を示すものといえる。また、後者の整地土の広がりは東西50m以上に及び、さらに西方へと続いている。小丘陵南辺の後背湿地が、広い範囲にわたって整地された状況がうかがえよう。

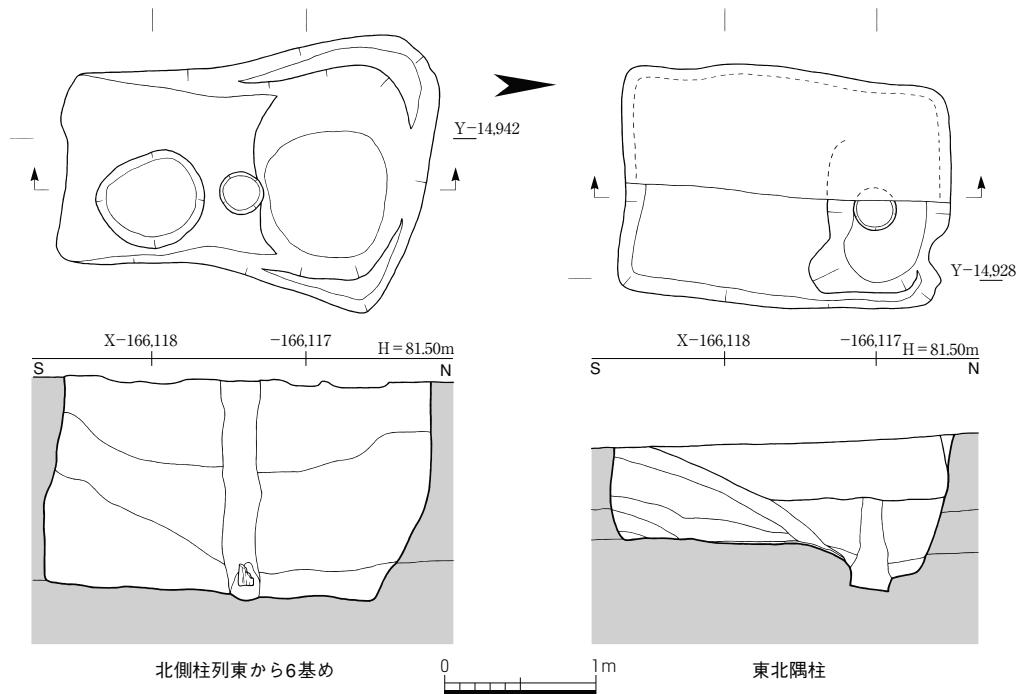
Fig. 51 僧房SB400柱穴断面図 1:50

たとみられる深い抜取穴があり、柱は掘形の北側に寄せて据えられていたことがわかる。ただ、北側柱列東から6基めには抜取穴がなく、柱痕跡が明瞭に残り、最下部に約20cmの柱根が遺存していた。また北側柱列東から3基めの柱穴は、抜取穴をもつものの、底部に直径約30cmの柱痕跡と腐蝕の進んだ柱根が遺存する。このほか、北側柱列の東から1～2基めと4基め、南側柱列東から4基めの底部近くには、粘土に置換した直径約30cmの柱痕跡が残る。これらによって柱径および柱間寸法を把握することができた。

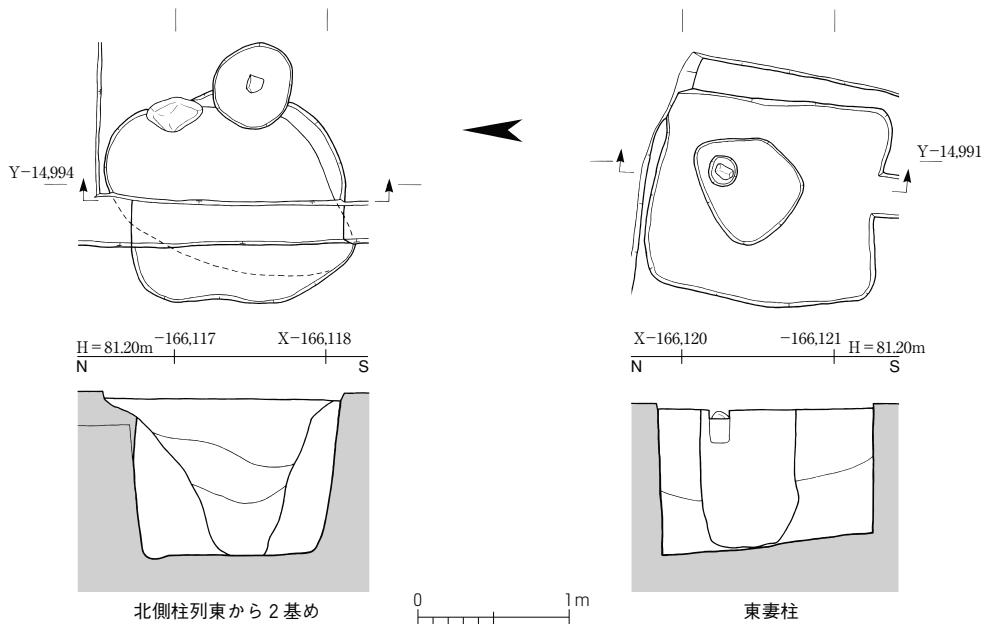
Fig. 52 僧房SB260柱穴断面図 1:50

僧房SB260 (PL. 28, Fig. 52) 第105次調査中央区で東端を確認した、桁行3間以上×梁行2間の東西棟掘立柱建物。柱間寸法は桁行・梁行ともに約3mである。間仕切りや廂に相当する柱穴はない。柱掘形は一辺1.5m前後の隅丸方形で、検出面からの深さ1.1m前後を測る。柱は抜き取られた様相を示す。掘形・抜取穴とも、埋土中から遺物はほとんど出土しなかった。北側柱列東から3基めの柱穴は、後述する中世の大溝SD266・267によって大きく破壊され、遺存しない。この位置はSD266・267が交錯する部分にあたり、検出面から溝の底面までの深さは

85cm程度である。したがって、この柱掘形はやや浅かったらしい。

中世の大溝SD266・267 第105次調査中央区の北寄りにあり、僧房SB260の北側柱を破壊する。上層の南北溝をSD266とし、その下層にある東西溝をSD267としたが、SD266の南端とSD267の東端は、平面的にほぼ同じ位置となる。

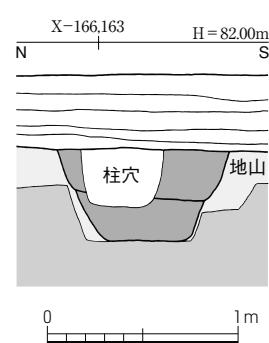
Fig. 53 SD350断面図 1:40

なお、SD350から三条大路北側溝と推定される東西溝SD180心までの距離は、110.7mを測る。三条条間路心から³⁴⁾三条大路心までの距離は、原則的には375大尺(大宝令大尺、以下同じ)=約133mであり、過去の調査成果から、三条条間路の側溝心々間距離は20大尺=約7m、三条大路は25大尺=約9mとみてよい。したがって、三条条間路南側溝心と三条大路北側溝心の間隔は、本来、352.5(375-20/2-25/2)大

尺=約125mとなるはずだが、SD180とSD350の間隔は、それより14mほど狭いことになる。

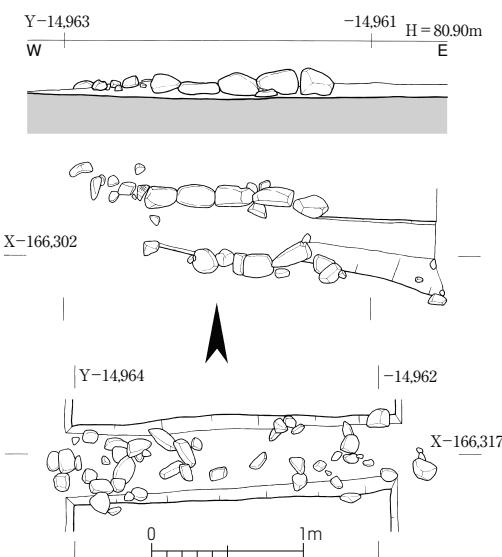
Fig. 54 SD441(上) とSD442(下) 1:50

以上の遺構については、中門SB320の南方に位置すること、SD441とSD442が対になる可能性が高いことから、これらを南北の雨落溝および基壇の名残とみて、この位置に吉備池廃寺の南門を想定することも不可能でない。桜井市教育委員会による当該地区の調査概報はその立場

³⁵⁾ をとる。しかし、そうした場合、SD441とSD442の心々間距離は約15.2mに達するので、中門の規模（南北の雨落溝心々間距離で約10.4m）をはるかに凌ぐものとなってしまう。溝の規模がそれにふさわしいものか疑問もあり、ベースの高まりが基壇土を構成するものかどうかも明らかでない。調査面積が限られ、遺構がきわめて断片的である点とあわせて、現状でこれらを南門の遺構と断定するのは困難であろう。本書における上記遺構の解釈については、「第V章2 伽藍配置の復元」を参照されたい。
