## 第Ⅲ章 遺 跡

## 2 遺構各説

### A 園池および庭園関係遺構

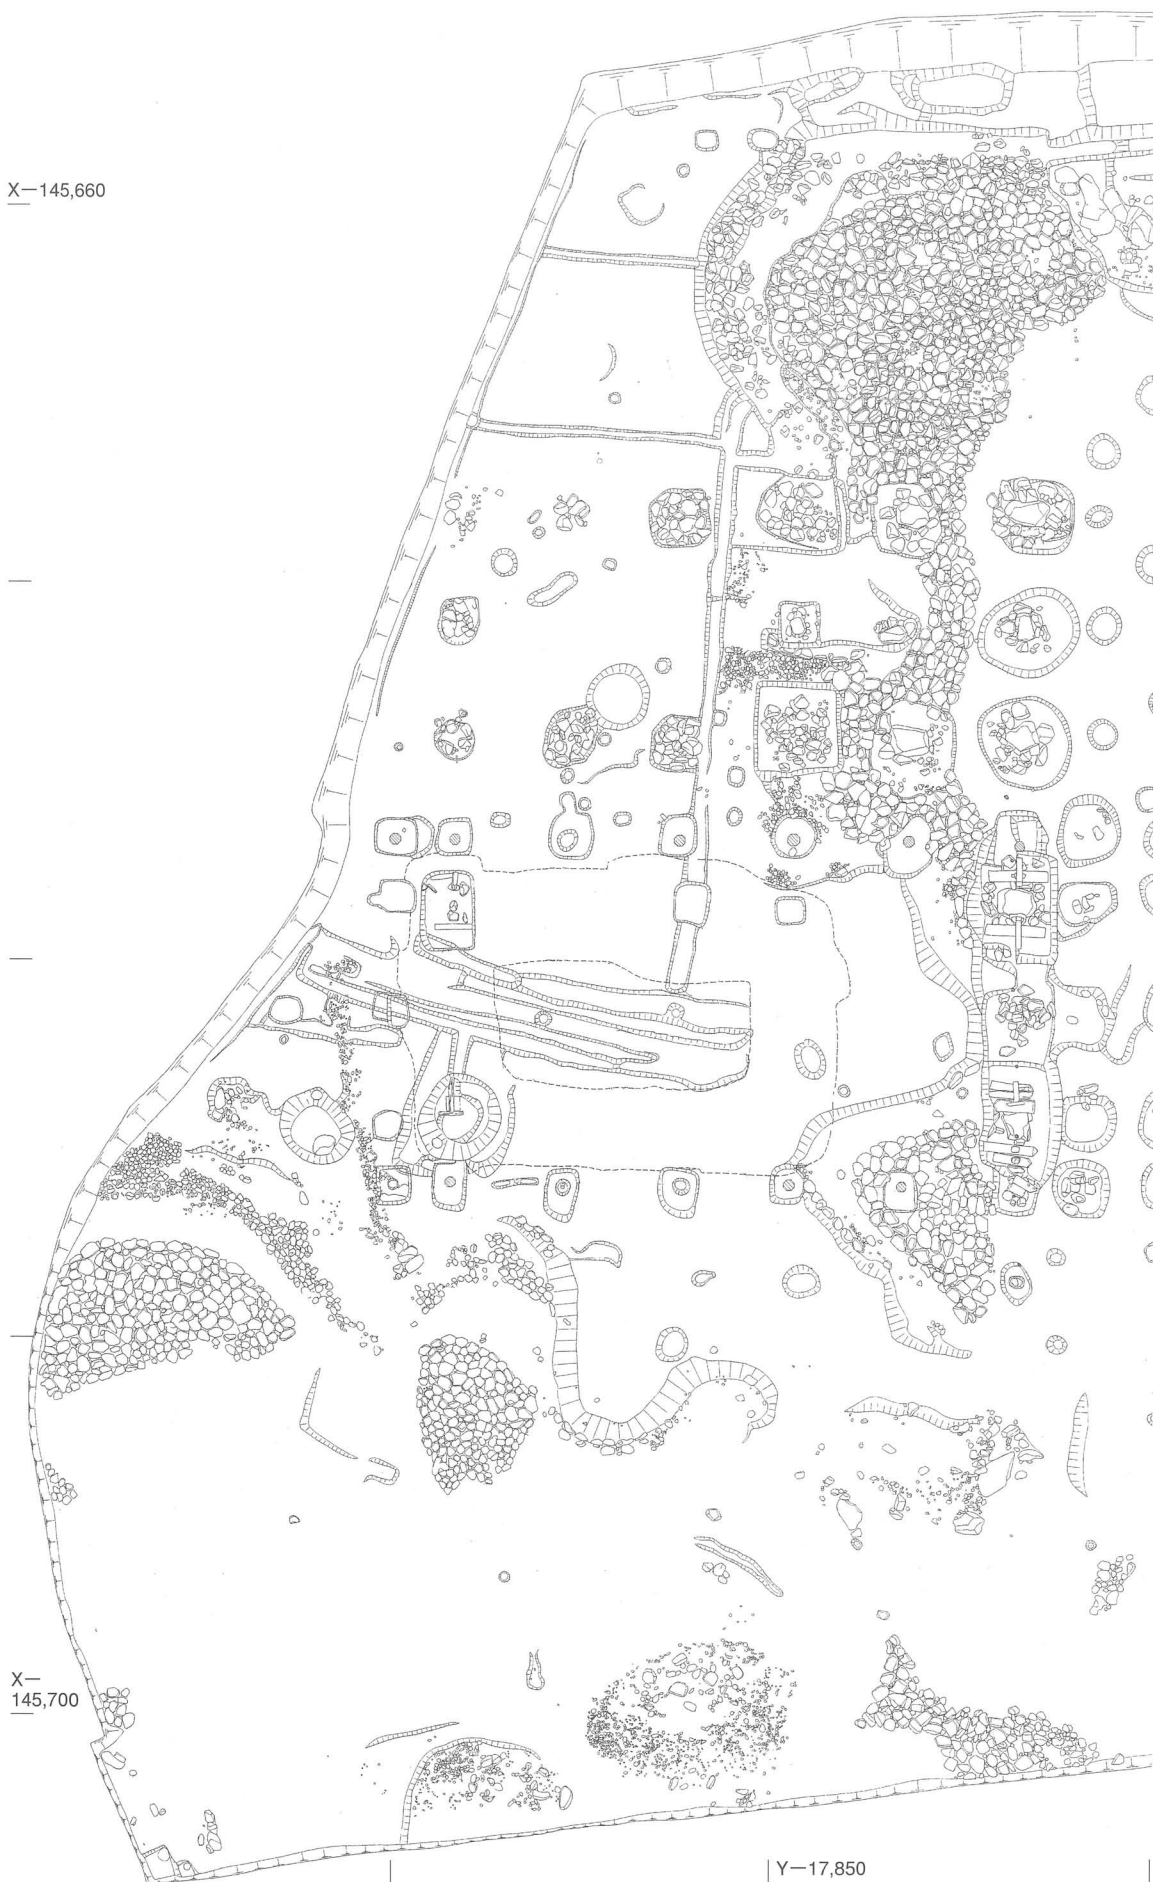
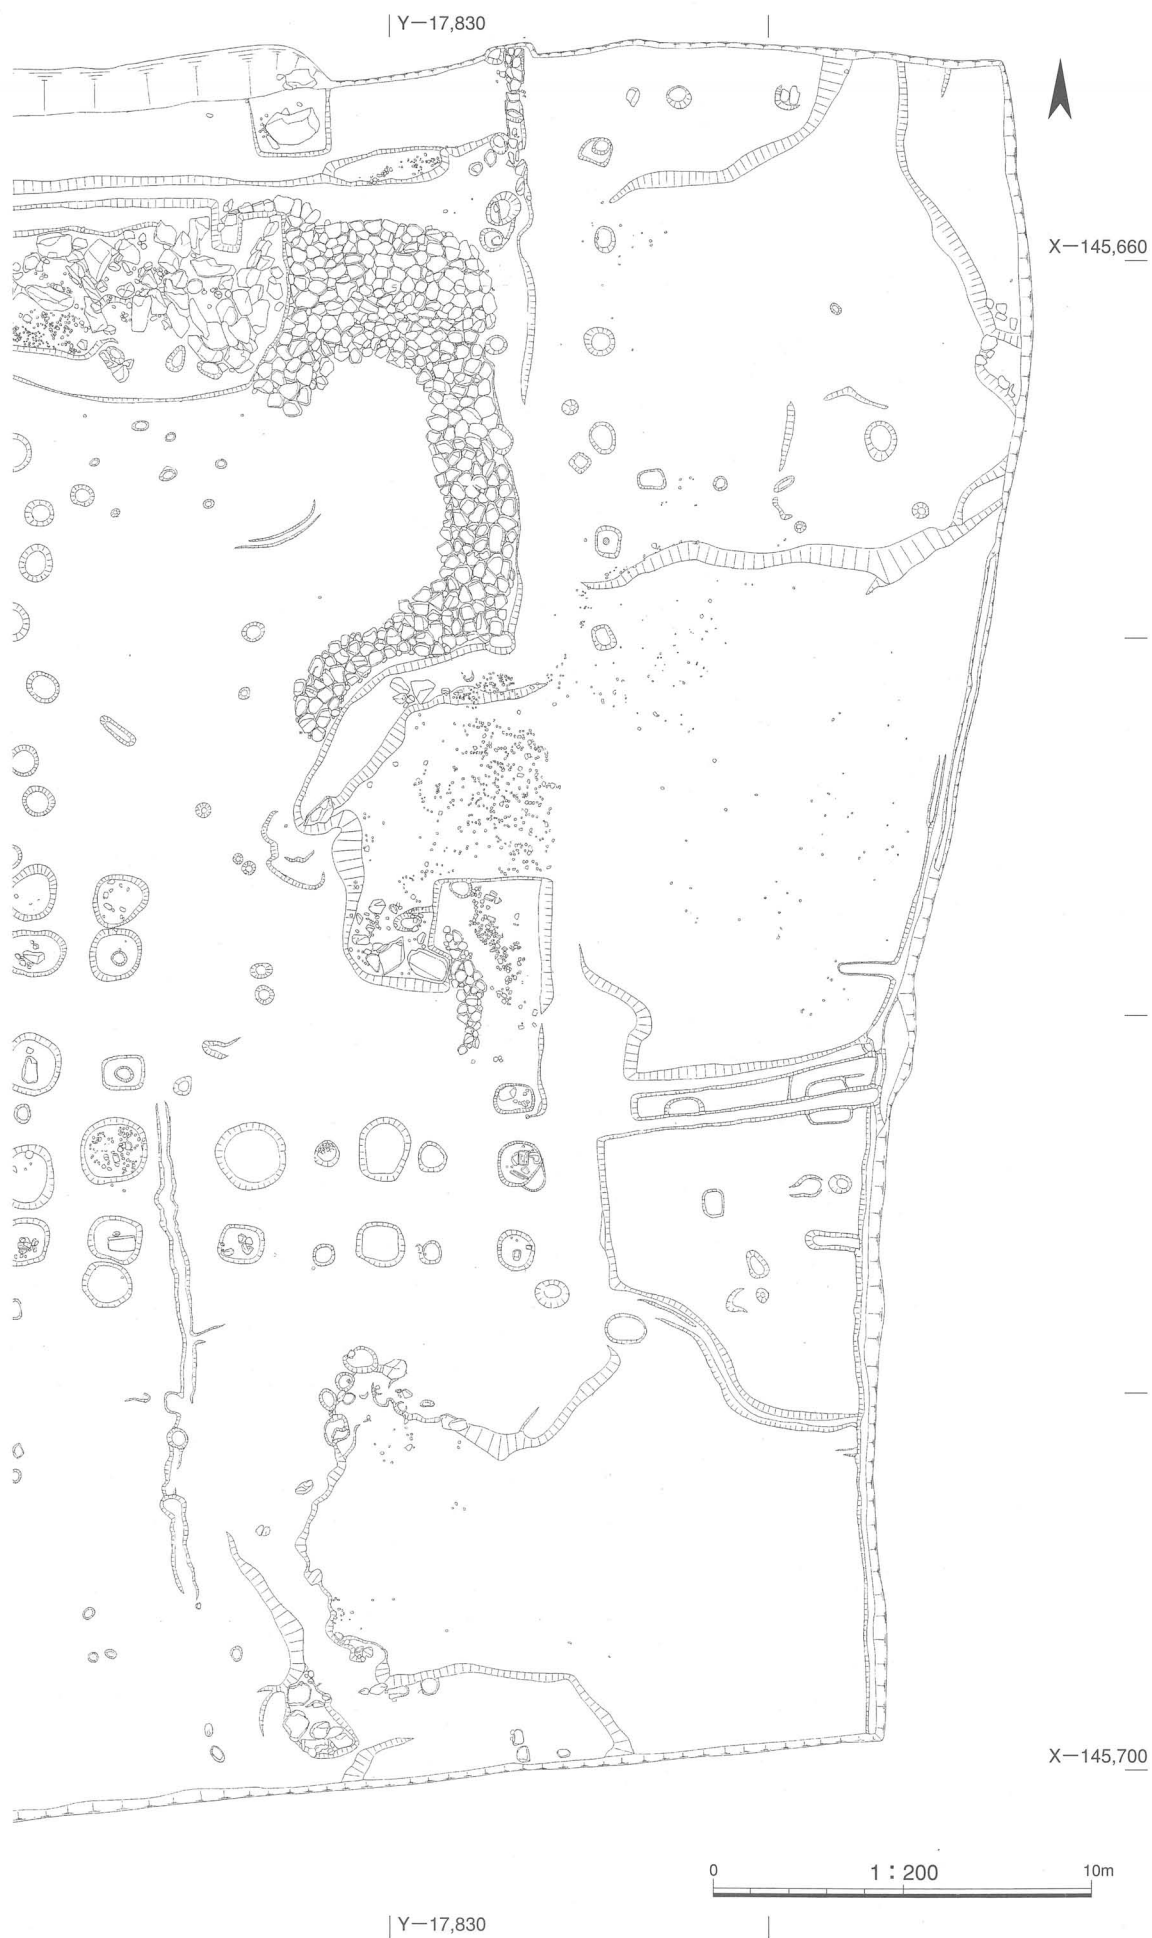
Fig. 8 下層園池北半部実測図

前述のように下層園池は最下層園池を埋めて作るのだが、このときに単調な逆L字形を改め、ゆるやかな曲線の各辺をさらにゆるやかな曲線に、また、各辺に2か所程度池への張り出しを作り、全体を変化のある自然形とする。池の平面規模は最下層園池と大差ないが、深さは40～45cmと少し浅くなる（Fig.8）。

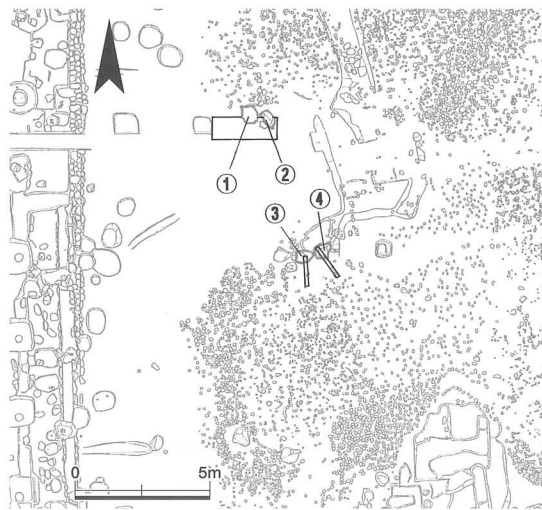
Fig. 11 西岸岬景石断割り調査位置図

調査したのは池南半部西岸岬SX9417で検出した4石で、いずれも第120次調査で発見した景石である (Fig. 11、①～④)。①と②は岬西基部付近にあり、石質は①が片麻岩、②がチャートである。まず、①と②の据え付け手順であるが、断ち割ると2石はぴったりと突き合わさっており、①を据えた後②を据えたことが分かる (Fig. 12)。②の据付け掘方が①のそれを切っているからである。しかし、これは2石の据付けの手順を示すのであって、年代差を示すものではない。前述のように①と②は2石を組み合わせた一連の石組であるからである。また、①の据付け掘方の上面は上層園池周囲の地表仕上げ面と考えられる小礫混り粘質土でバックされていた。つまり、①を据えた後に地表面の礫敷がなされている。これらのことから①と②は少なくとも上層園池が完成した段階では現在の状態にあったと判断できる。
