## VI 寺院等の調査

### ① 超昇寺城の実測調査

## ② 法華寺西南隅の調査（第123－4次）

### ③ 薬師寺西面大垣の調査（第123－18次）

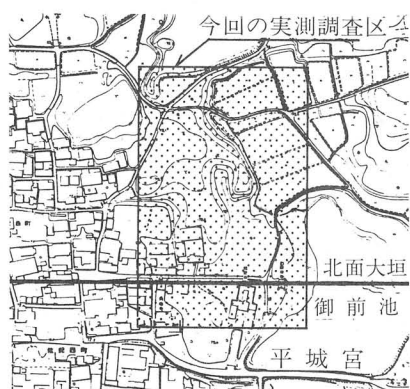
第20図 超昇寺城実測調査位置図

超昇寺城の範囲がどこまで及んでいたかは諸説のわかれるところで明確になし得ないが、現在、御前池の北西約100mの地点に四周を空濠で囲む方形の台地があり、この部分が当城の主郭部と考えられている。現地地形から明確に判断し得る超昇寺城の遺構は、この方形郭の周囲50～100mの範囲に限られており、従って今回実施した実測調査もこの部分を中心に行った。
