# 平城宮東方官衙地区の調査

## —第621次

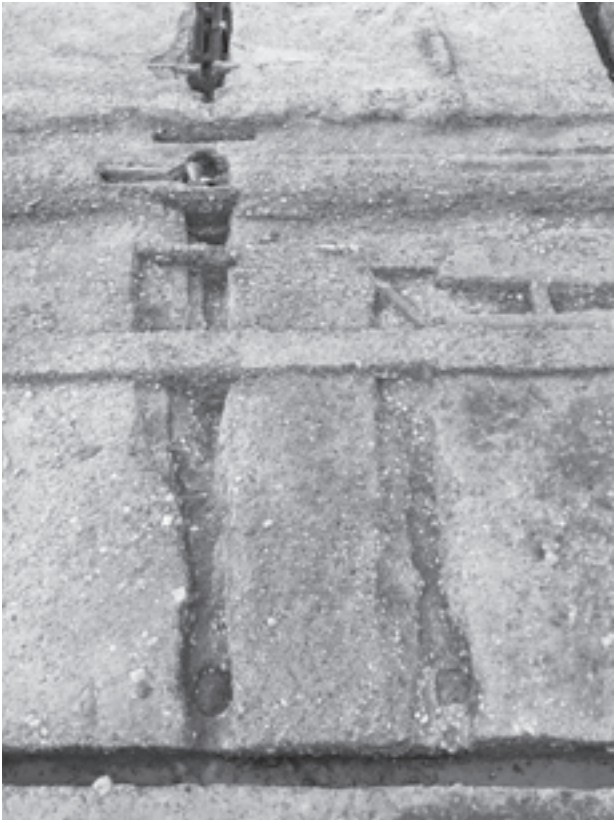
図192 東西築地堀SC18975と南北築地堀SC11520（東から）

SD2700東岸部では、区画施設として南北築地塀SC11520、東西築地塀SC18975を検出した（図192）。SC18975とSC11520の接続部では、SC11520から東に0.6

～0.7mほど離れた位置で、SC18975西端の地覆石と考えられる凝灰岩切石を検出した。このことから、SC18975とSC11520は直接には接続しないと判断できる。

SC11520の東雨落溝は、現代の水路がその位置をほぼ踏襲するとみられ、攪乱を受けて基本的には遺存していないものの、SC18975接続部においてもSC11520の東雨落溝が南北に貫流していた可能性が高い。今回検出したSC18975の位置は、東方官衙地区の北を画する東西築地塀SC11500から南150尺にあたり、官衙区画A南区の北限に関する第406次調査の成果を追認した。

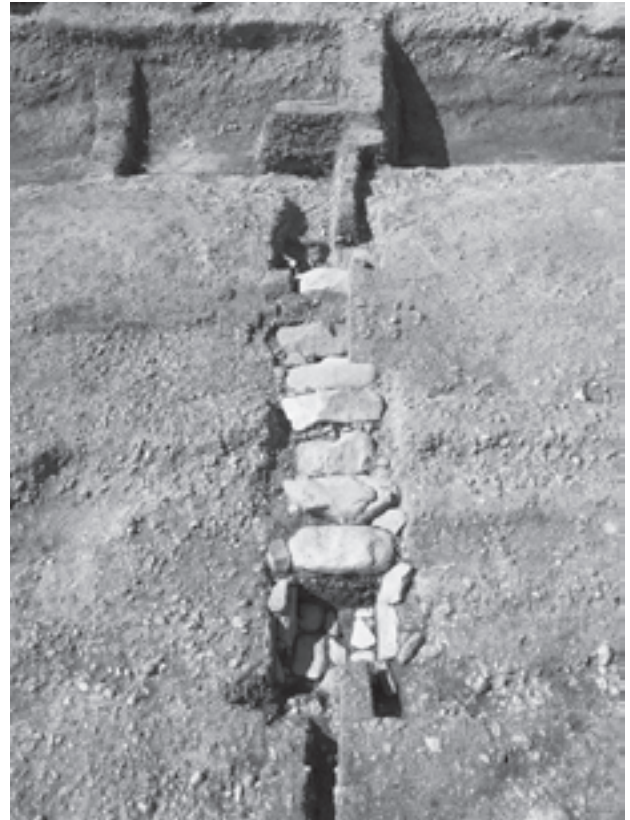
図193 石組暗渠SX20220（東から）

排水施設として、南北築地塀SC11520を横断しSD2700へ排水する2本の暗渠を確認した。調査区南に位置する石組暗渠SX20220は、底石、側石、蓋石に自然石を用いる（図193）。調査区北に位置する木樋暗渠は、新旧2時期の木樋が上下に重なる状態で遺存していた。

西岸部の排水遺構は東岸部に比べ相対的に簡素であり、東岸部により手厚い排水施設を設けている様子が見えなくなった。とりわけSX20220は大型の石材を用いた構造で、平城宮でも類例の少ない施設である。排水の入念さをうかがわせるもので、SB19000を有する区画の重要性を改めて認識させる。

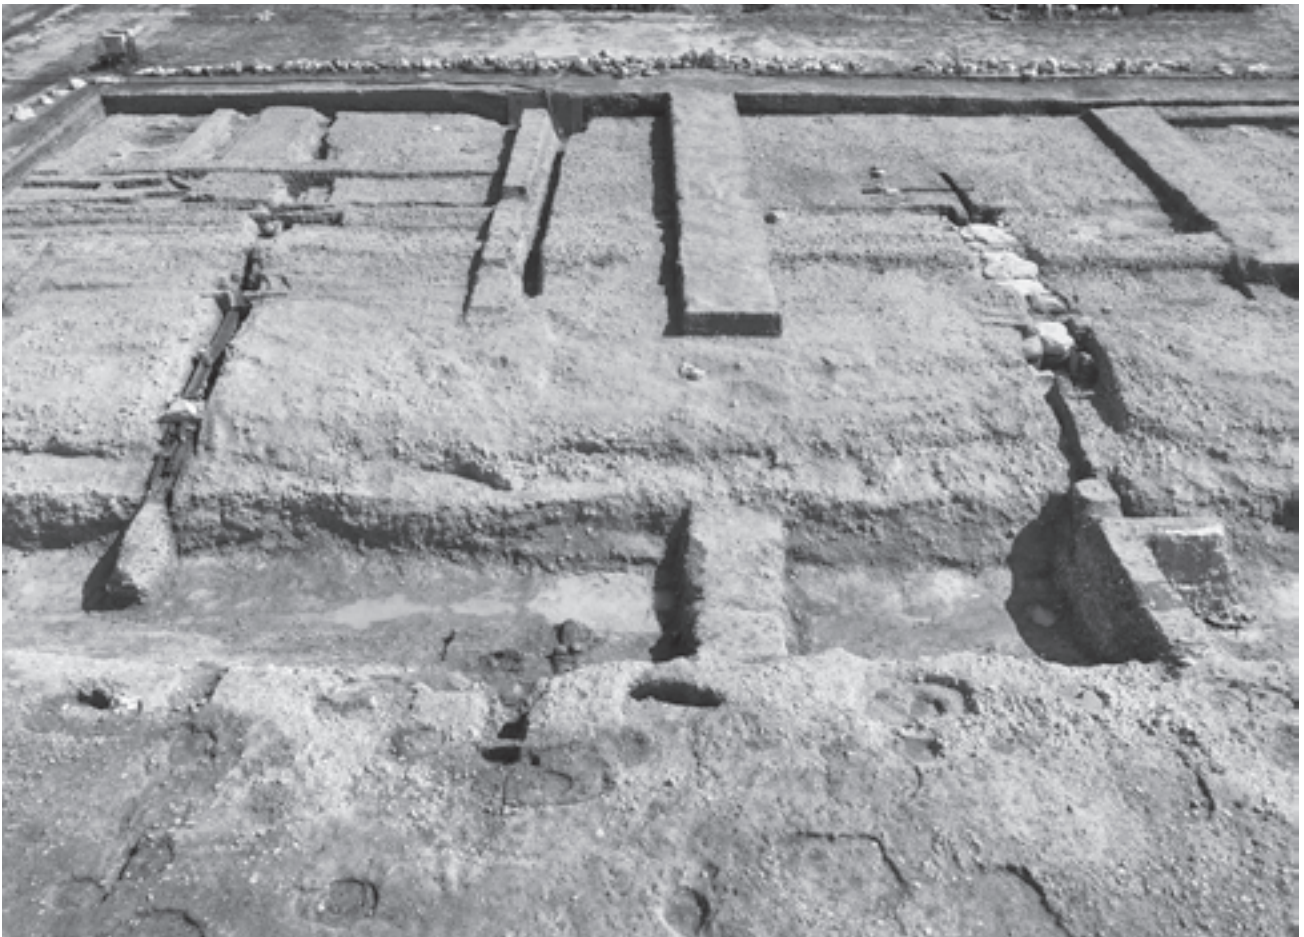
図194 木樋暗渠（北）と石組暗渠SX20220（南）（西から）

今回の調査により官衙区画A南区周辺における排水網の実態が判明した。SB19000が位置するSD2700東岸部では、石組と木樋という構造の異なる2本の暗渠を設け（図194）、SD2700西岸部でも木樋や瓦樋を繰り返し設けていることを確認した。
