# 第Ⅲ章 遺 構

## 2 基 壇

### A 版 築 (PLAN 5～10、PL. 5・6)

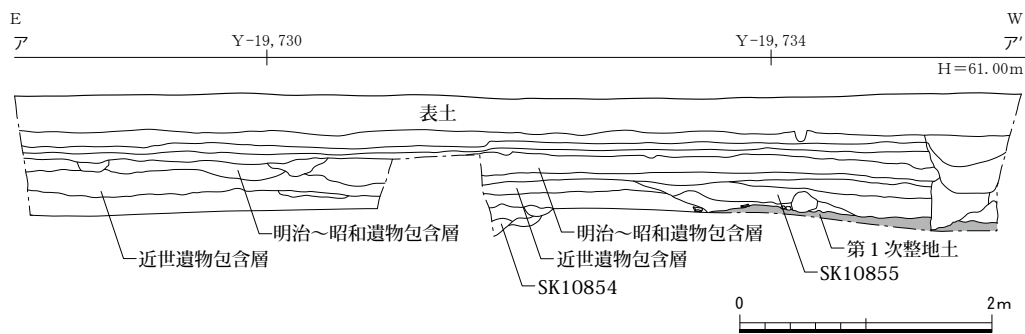
Fig. 7 南面階段付近の調査区（南区、令和2年度）南壁土層図 1：60（断面位置は Fig.17）

基壇外周は、現地表面（H=60.50m 前後）以下、上から順に表土層（厚さ15～50cm）、明治～昭和前期の遺物包含層（厚さ10～15cm）、近世の遺物包含層（厚さ20～35cm）、伽藍造営にともなう整地土（第1次整地土、厚さ25～70cm）、伽藍造営前の自然堆積土（検出面H=59.40～59.05m 以下）の順に展開する（Fig. 7・8・18）。基壇および階段周りは、第1次整地土と近世の遺物包含層との間に、基壇外装・犬走り・雨落溝など構築する際の整地層（第2次整地土、検出面H=59.70～59.80m、厚さ5～20cm）が設けられる。創建期の地表面は全体としてH=59.80～60.00m であるが、基壇外周東南隅付近ではH=59.50～59.80m と周囲より低い。なお創建期の地表面は、玉石敷の犬走りから基壇側の残りは良好だが、雨落溝やその外側に展開していたとみられる石敷などは、その大半が後世に抜き取られ削平されていた。（青木・前川）

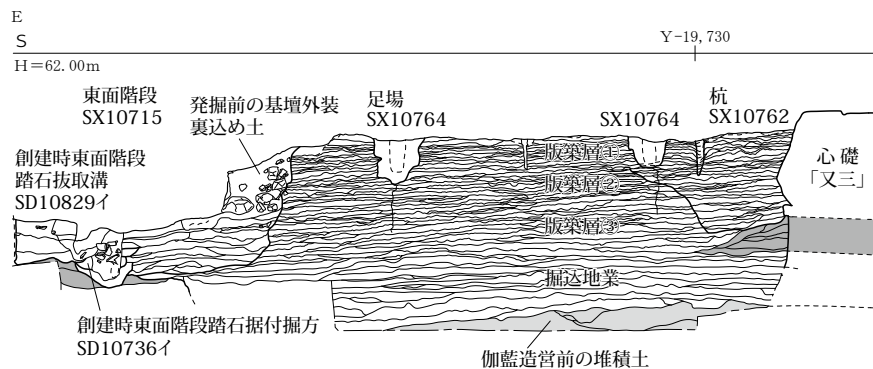
Fig.11 東・西トレンチ南壁断面図 1:80 (断面位置は Fig.17)

版築層は上下で大きく3つに大別され、上から順に①厚さ30cm前後の非常に硬質な砂質土主体で小石が混じる、②厚さ30cm前後の硬質な粘質土主体、③シルトおよび砂利が主体、と性状の異なる土砂を使い分ける(以下、版築層①・②・③と呼称)。さらに、これより下に掘込地業が続く(Fig.11・12)。38頁で後述するが心礎据付穴は、版築層②の上面から掘り込まれる。基壇版築が土質の違いによって上下3つに分かれる例は、薬師寺東塔以外に大安寺西塔などで確認されている<sup>2)</sup>。後述するが、基壇版築土からは円筒埴輪片などが出土しており、近在の古墳などから採土した可能性がある(第IV章2)。

**円丘状盛土地業** 心礎直下で検出した円丘状盛土地業とは、にぶい褐色を呈する砂質土を突き固めた土饅頭状の地業であり、名称については山中敏史の呼称にしたがう<sup>4)</sup>。掘込地業の最上面、すなわち版築の最下部から構築され、東西 3.0 m、南北 0.8 m 以上の不整形円形を呈し、高さ 0.30 ~ 0.35 m、頂部は東西 2.0 m、南北 0.6 m 以上の平坦面を有する (Fig.11・12、PL.6-12)。

**規模と埋土の特徴** 基壇外周では、基壇版築に先行しておこなわれた地盤改良の一種である掘込地業（総地業）と考えられる落ち込みを検出し、あわせて東・西トレンチなどで掘込地業の肩部を検出した（Fig.11・12・14・15）。肩部を検出した標高は東辺でH=59.65 m前後、西辺でH=59.65 m前後、南辺でH=59.60 m前後、北辺でH=59.75 m前後と北から南にむかい若干下がる。

心礎据付穴は、東西4.0m、南北1.8m以上、深さ0.7m前後、四隅を四天柱礎石据付穴が切り込む。心礎据付穴は版築によって突き固められ、基壇上面から0.3m程度下、版築層②の上面から掘り込まれていた(Fig.11・12)。基壇上面ではなく中途から据付穴を掘り込む例は、薬師寺では金堂礎石据付穴にも認められる。基壇版築に先行して、掘込地業上面に構築した円丘状盛土地業(20・21頁)の上に心礎を据え付けていること、また円丘状盛土地業の上面には粘土層が貼られ、この粘土層の上面が心礎据付穴の底面と一致することから、心礎据付穴は、この粘土層を目指して掘削された可能性がある。さらに心礎据付穴の東側では、据付穴の掘込面の版築層が基壇外側へむけて15cmほど下ることなどから、このスロープ状の面を利用して心礎を東側から搬入した可能性がある。

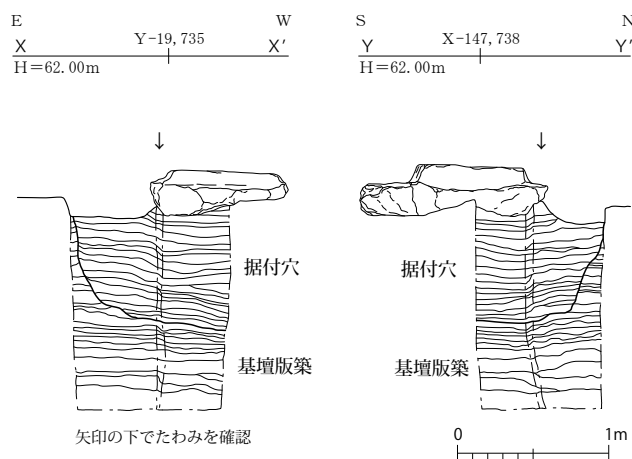
Fig.13 礎石「ろ二」据付穴断面図 1:50 (断面位置は Fig.17)

掘付穴内で周囲の版築よりも高い値を示す層が多かった。とくにその傾向は粘質土が主体となる版築層③および掘込地業で明瞭である。同時にこれら礎石下の版築層はたわんでおり、なかでも版築層③や掘込地業でのたわみが顕著である (Fig.12・13、PL.6-14)。これらの点から当該礎石は、上部からの荷重を受けて礎石下の粘質土層や砂利層が圧密をひきおこして沈下したと考えられる。

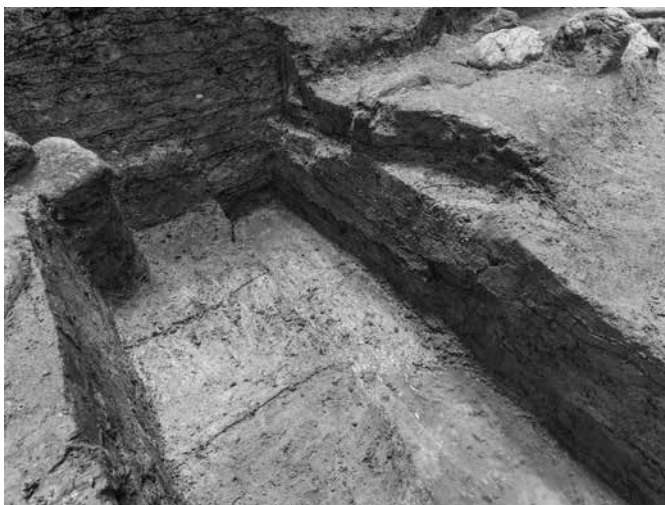
Fig.16 16トレンチの掘込地業と排水用の溝SD10832(南西から、Fig18-O)

掘込地業の底面の立ち上がり付近では、排水用と推定される幅30cm前後、深さ10cm前後の溝を検出した (Fig.16)。

溝は掘込地業の東辺の9～12トレンチ (SD10830)・北辺の5～8トレンチ (SD10831)・南辺の13～16トレンチ (SD10832) で検出したことから、おそらく全周するとみられる。先述した掘込地業底面の標高が外側へむかって低くなる点を勘案すると、掘込地業は排水のための水勾配を意図して構築された可能性が高い。

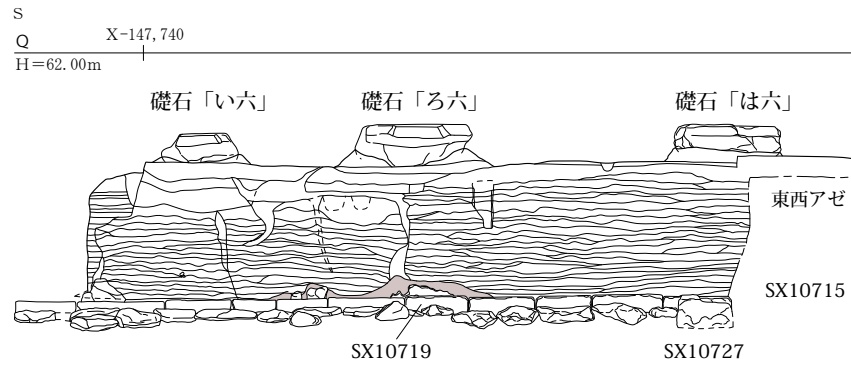
Fig.19 基壇東面立面図 1:60 (断面位置は Fig.17)

**近世の基壇外装 SX10742** SX10742 は乱石積基壇である。基壇東面の北半に基壇外装の石材がよく残っており（Fig.19、PL.4-8）、そのほかにも南面の東半で 2 石、西面の北半でも 3 石ずつを確認している。これらをもとにすると、東西長は 13.9 m と推定できる。北面が残存していなかったため南北の規模は不明であるが、東西と大差ないと考えられる。残存していた石列や石材は、いずれも基壇外装の最下段とみなしうる。石の大きさは、幅 45 ～ 70cm、厚さ 30 ～ 40cm、高さ 20 ～ 35cm 前後である。石英閃緑岩や縞状片麻岩などからなり、矢穴の痕跡は認められず、かつ面取りなどの調整もなされていない。なお、南面の東半、西面の北半の石材は下層の調査をおこなうため取り外した。

**創建時の基壇外装 SX10719 ～ 10726** 創建時の基壇外装は切石積基壇である。平面規模は東西・南北 13.4 m 前後、地覆石上面から基壇敷石上面までの高さが推定で 1.3 m 前後である（第 VI 章 3、Fig.19 ～ 21）。基壇高の内訳は版築高 1.10 m、敷砂 0.08 m 前後、敷石 0.12 m 前後である。掘込地業の上端から基壇敷石上面までは 1.60 m をはかる。

羽目石の裏側では、粘性の強い黄褐色土を厚さ 10cm 前後積土することで裏込め土としており（Fig.19 ～ 21）、これらの裏込め土は羽目石の周囲に残る。

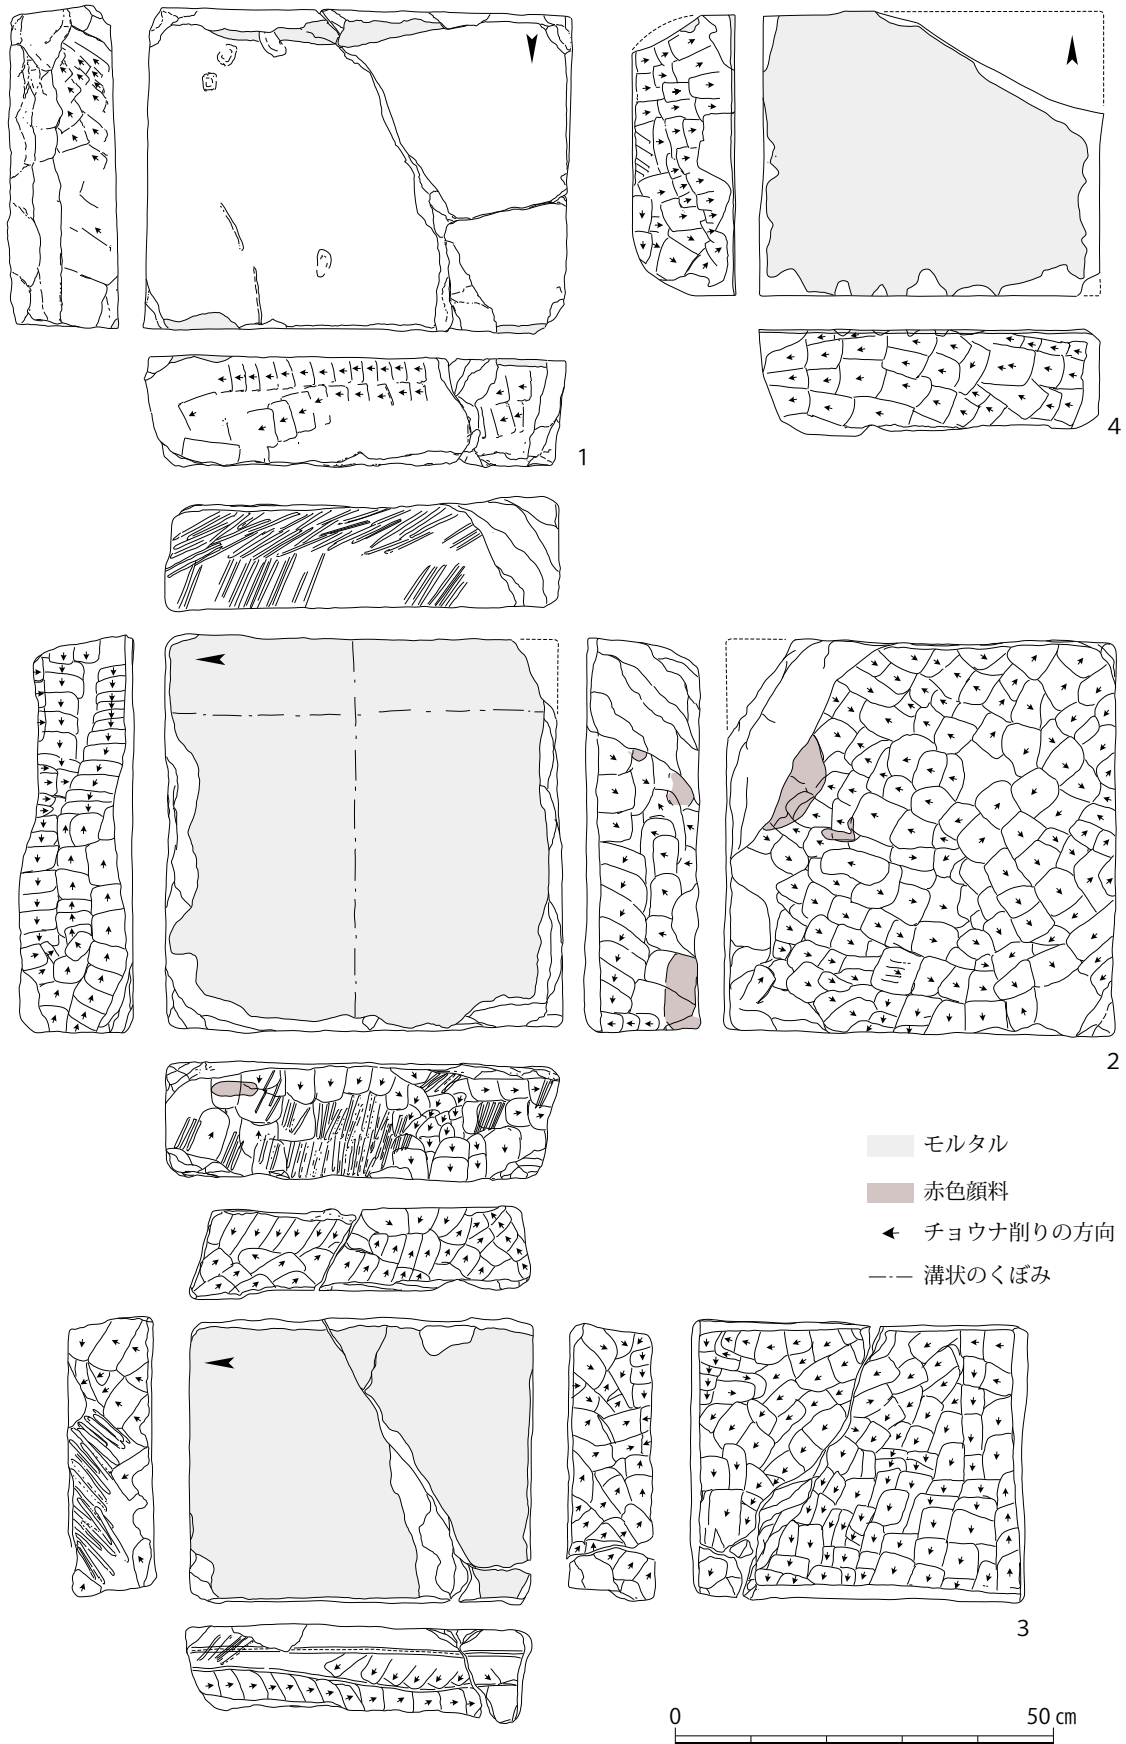
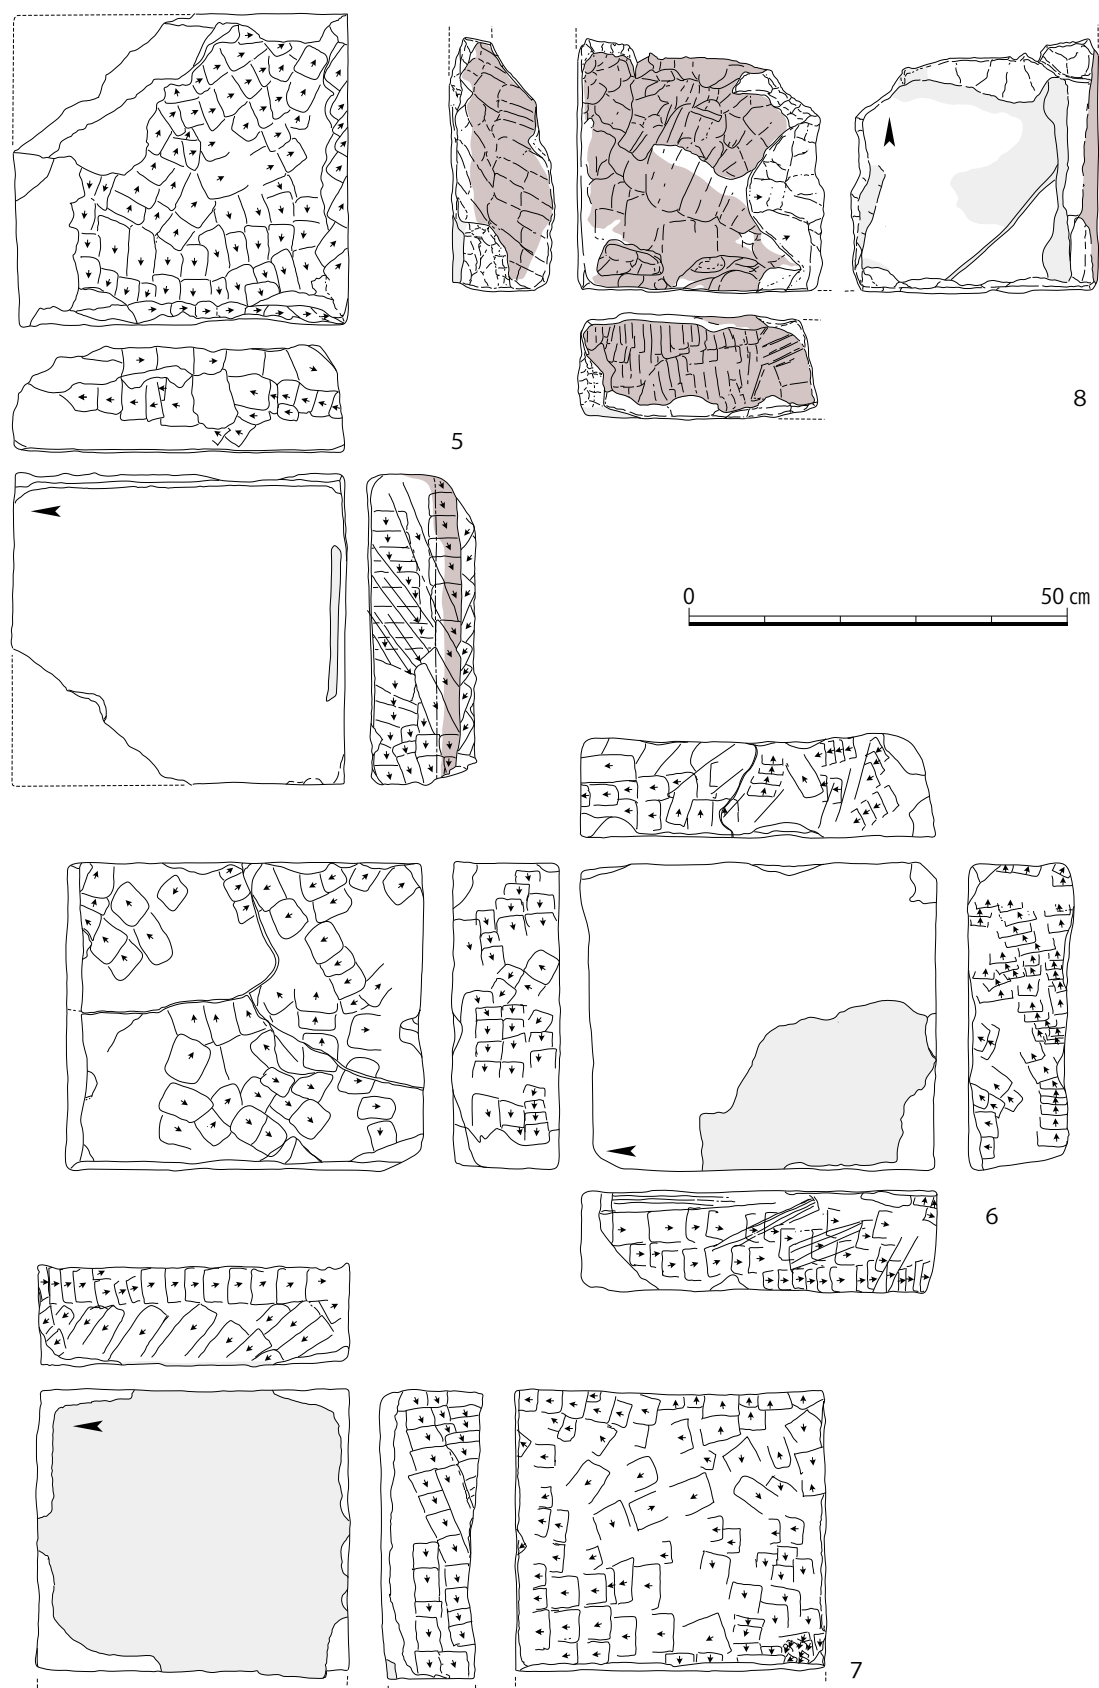
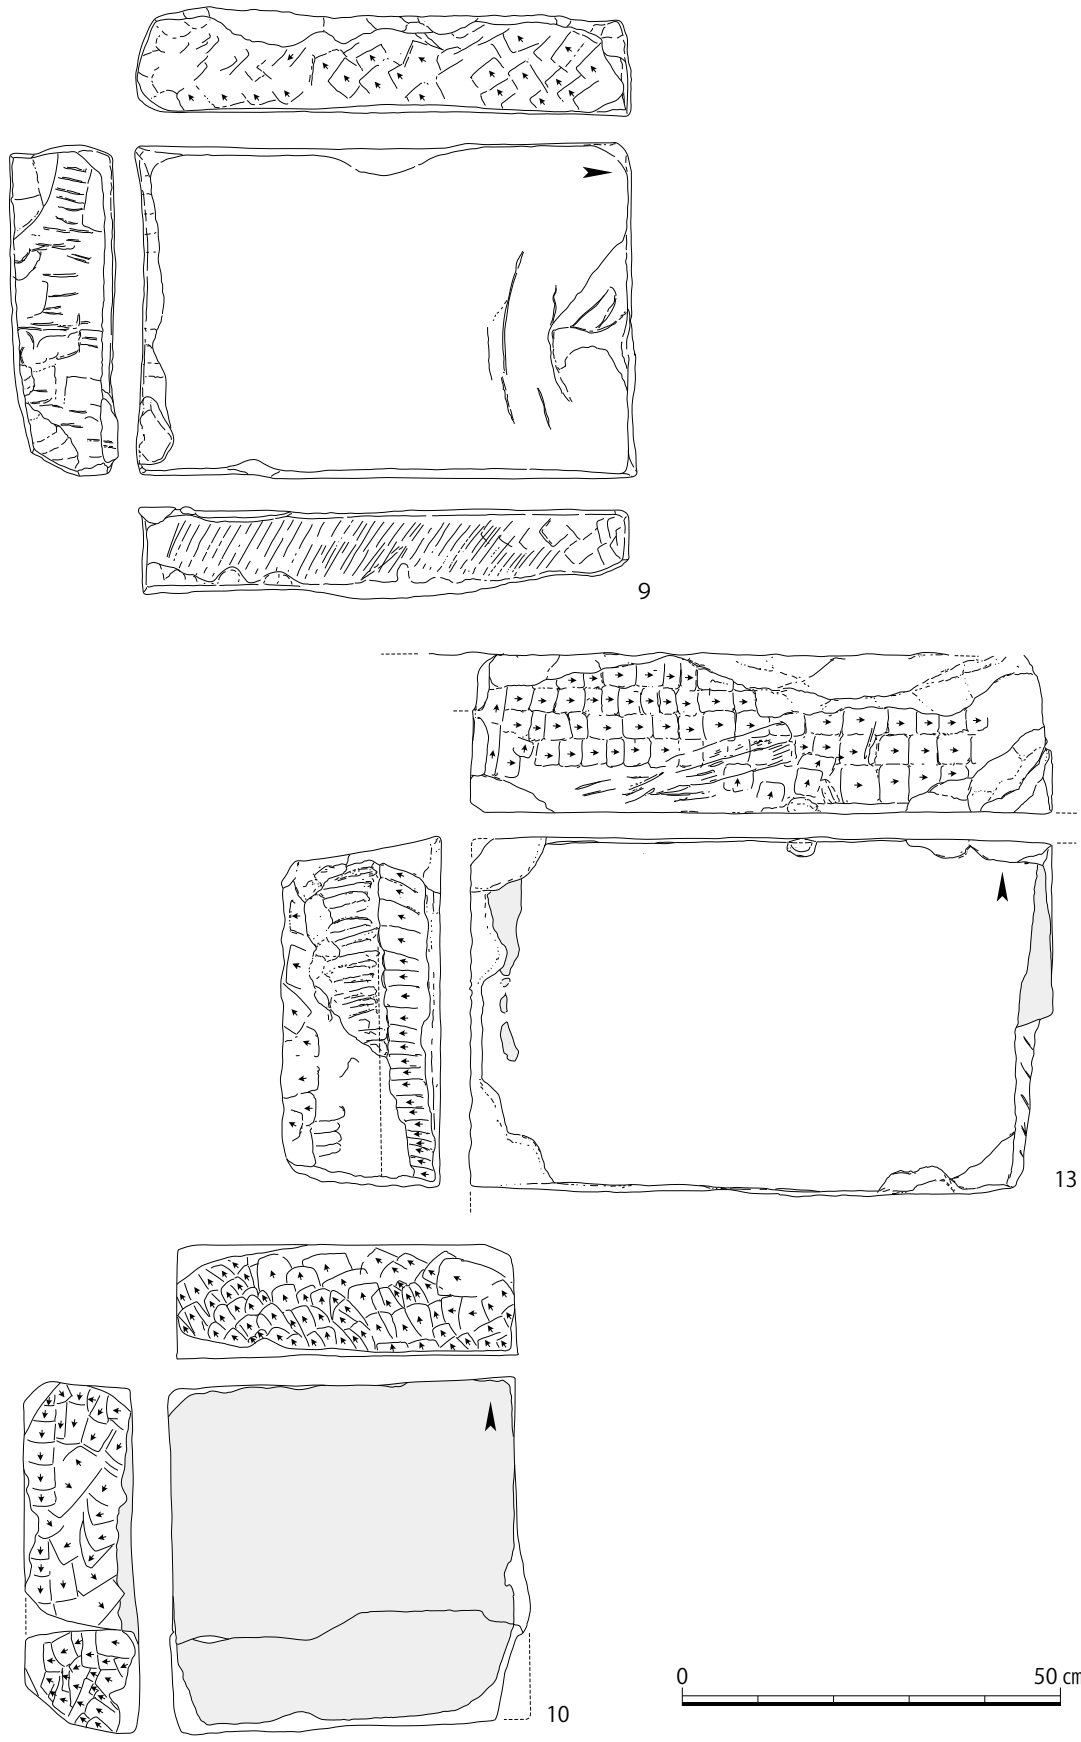
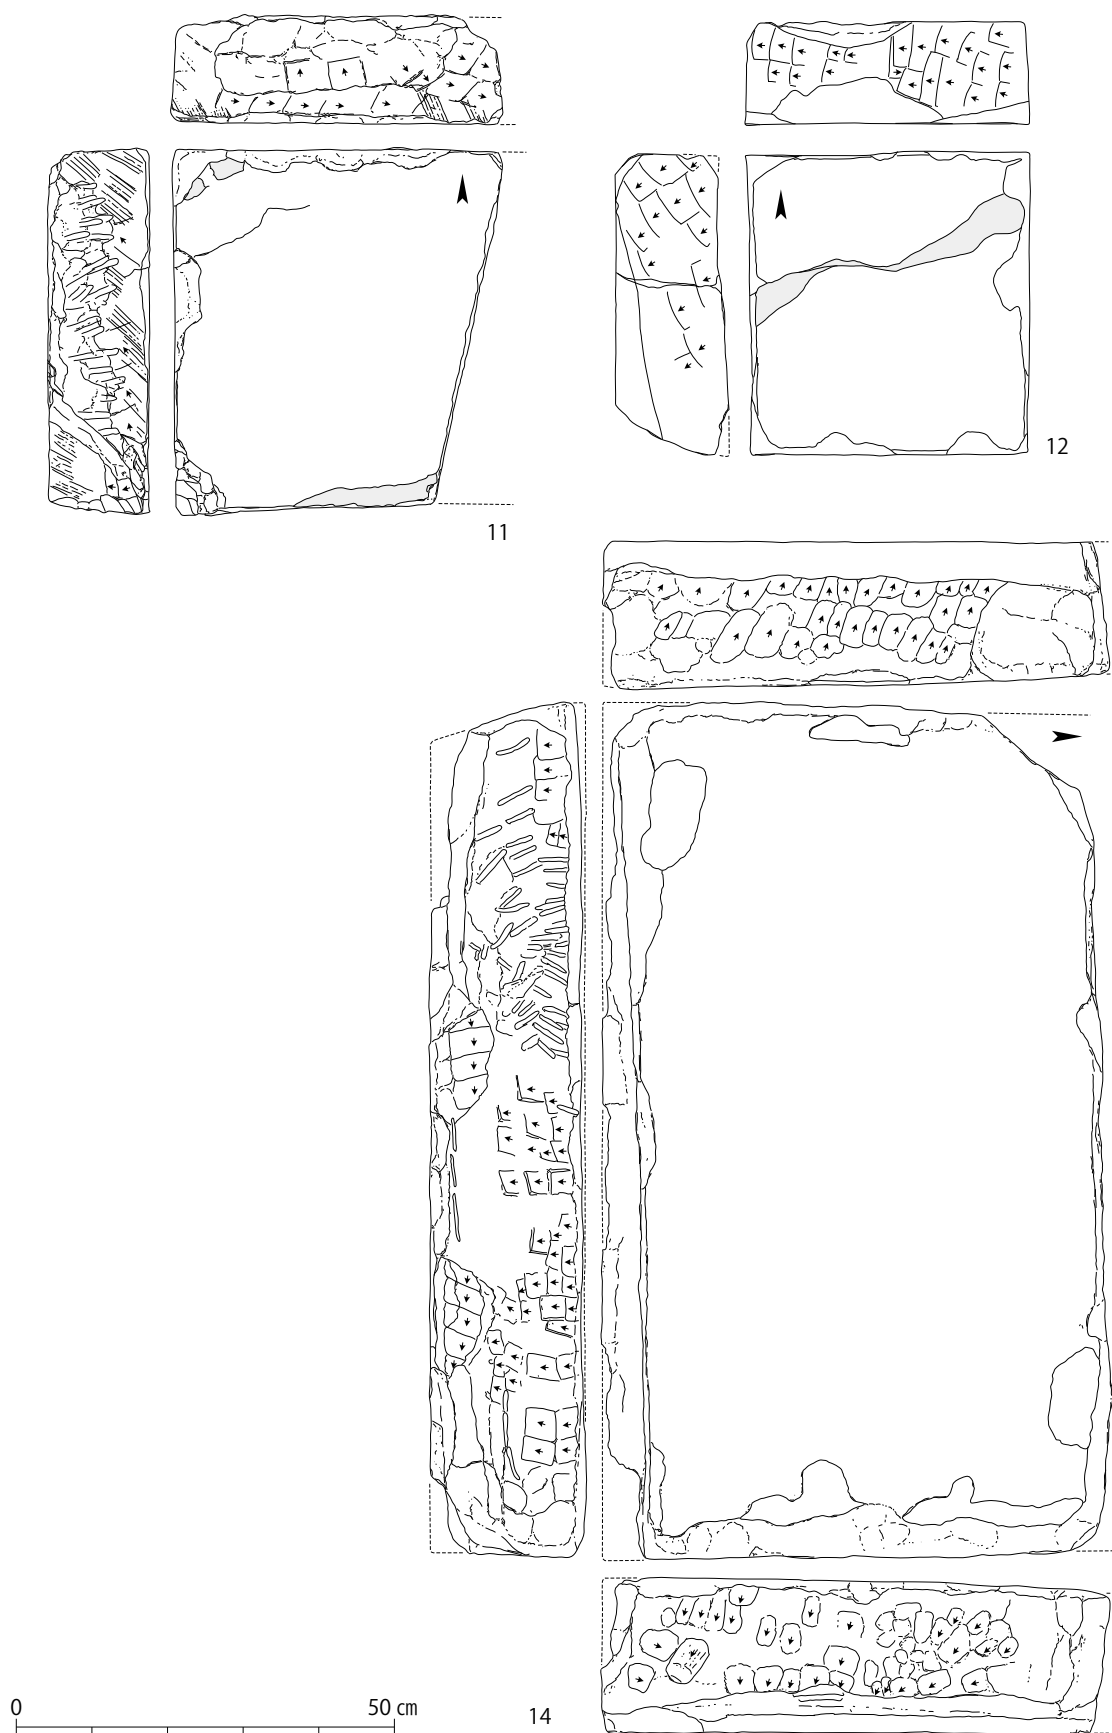
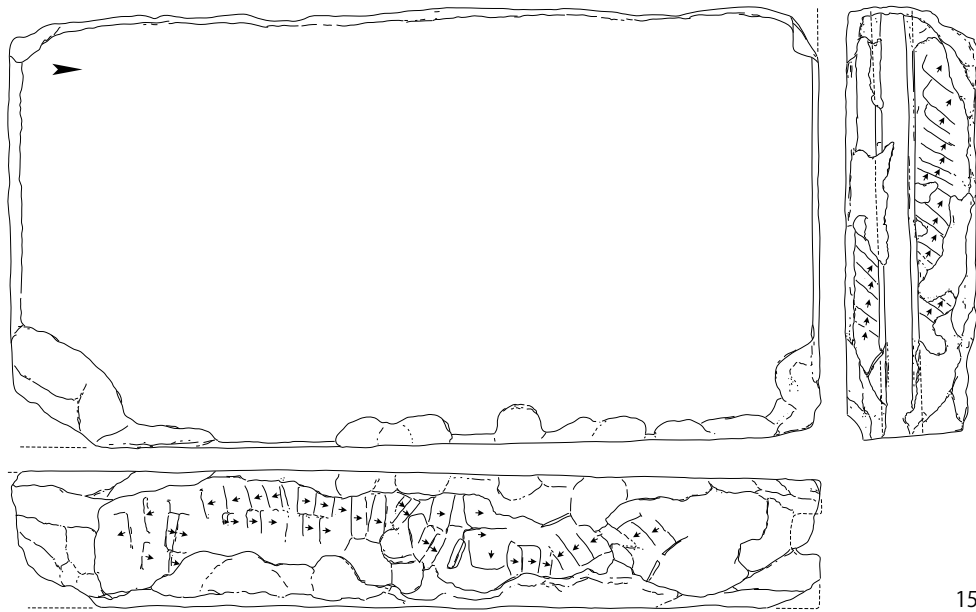
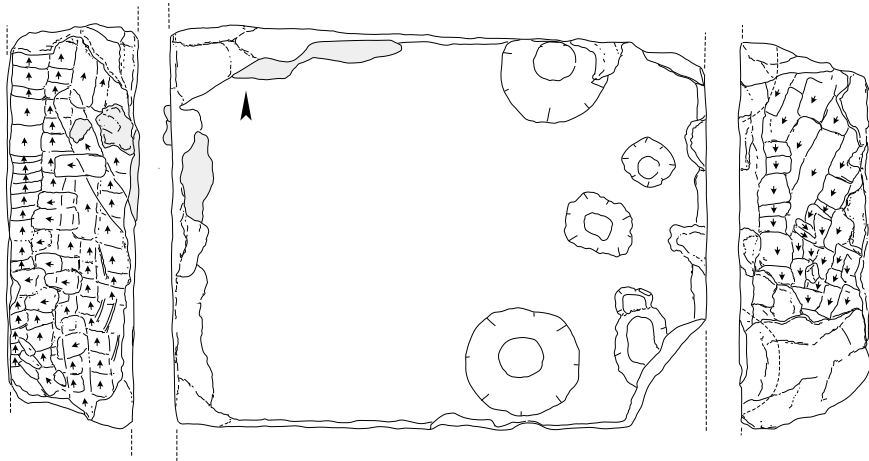
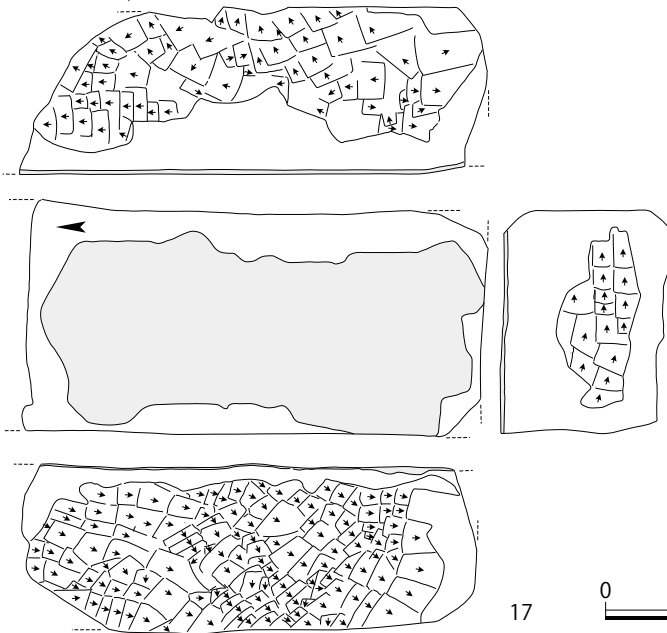
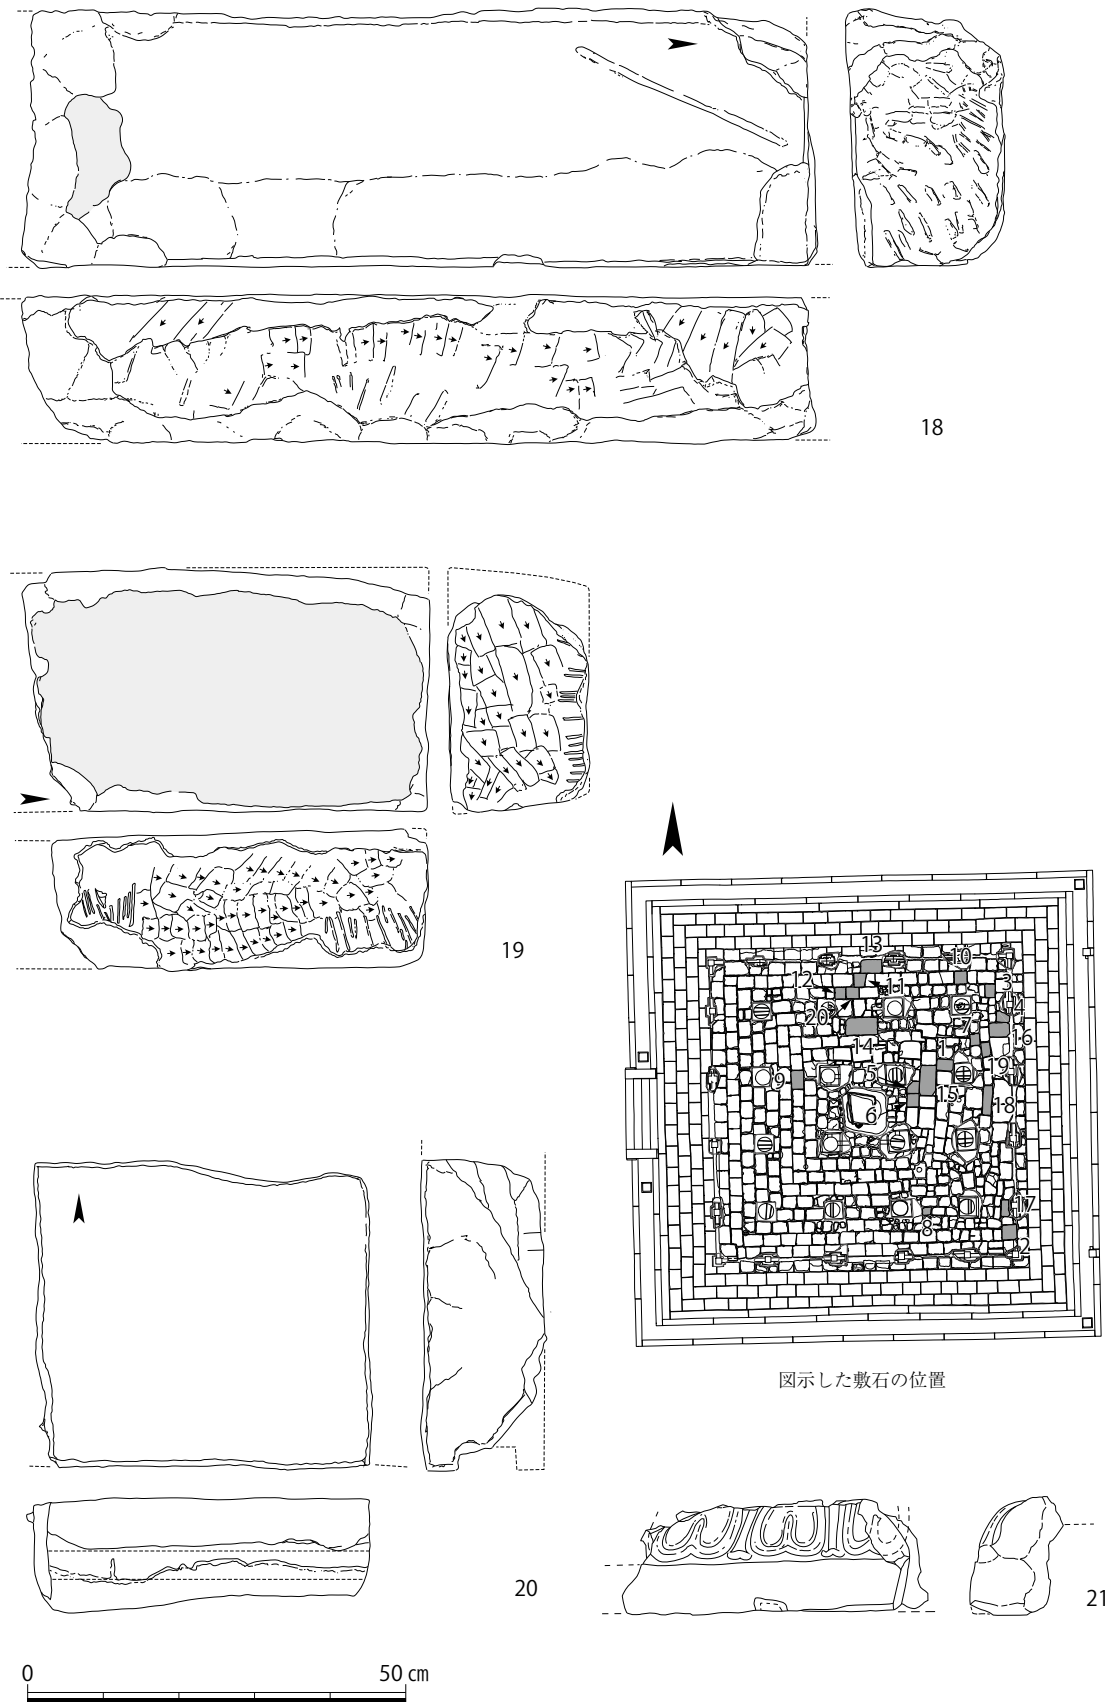
**敷石の実測** 敷石は、旧状をよく残す個体、あるいは基壇外装材からの転用と考えられる個体など合計 63 点を抽出し、実測図と写真撮影による記録化をおこなった。敷石の代表的な個体については、Fig.22～27 に示すとおりである (以下の番号は、Fig.22～27、PL.9～11 の番号と対応)。

Fig.22 基壇敷石実測図 (1) 1 : 10

Fig.23 基壇敷石実測図 (2) 1 : 10

Fig.24 基壇敷石実測図 (3) 1 : 10

Fig.25 基壇敷石実測図 (4) 1 : 10

Fig.26 基壇敷石実測図 (5) 1 : 10

Fig.27 基壇敷石実測図 (6) 1 : 10

**敷石のサイズと当初材** 創建当初から敷石として用いられ、後世の改変をほとんど受けていないと考えられる敷石も数点残存していた (1～4 など)。敷石の大きさは、前述のとおり基壇外装材の転用も認められるなど多様で、厚さも 10cm 前後から 23cm 強までまちまちである。ただし、当初より敷石に供されたと考えられる個体については、厚さ 12～15cm、平面形は大きく長方形と正方形に分かれると考えられる。このうち長方形のものは、長辺が長い順に① 55.0 × 42.5cm (1)、② 46.0 × 40.0cm 前後 (3・6 など)、③ 45.0 × 37.5cm (4)、④ 40.0 × 37.0cm (12) と 4 種類のサイズを確認した。正方形のものは、① 52.5cm 四方 (2)、② 46.0cm 四方 (10)、③ 40.0～43.0cm 前後 (5) の 3 種類を確認し、敷石のサイズは 7 種類以上存在することがうかがえる。11 は長辺が 48cm なので、上記したサイズとは異なる敷石が存在したとみられる。7 は側面の一辺が削り取られているため、当初のサイズは不明だが、長辺が 41cm 前後であることから、長方形の②あるいは正方形の③であった可能性が高い。

**基壇外装材を転用した敷石** 法量から羽目石を敷石に転用した可能性が高い例を確認した(13～16など)。また葛石あるいは階段踏石ではないかと推定できる例も確認した(17・18)。17あるいは18については、形態的な類似から階段踏石の可能性も捨象できないため、いずれの個体に属するか特定が難しい。羽目石を転用したとみられる16は、上面に径15cm、深さ5cmの碗型のくぼみが複数存在するが、盃状穴の可能性もある。これが羽目石として用いられていた際に掘られたとは考えにくく、おそらく敷石転用前、地覆石や葛石として一時的に用いられたとみられる。こうした盃状穴と推定できるくぼみが残る例は、もう1点確認している。ただし前述のとおり、敷石は明治修理にともなって動かされていると考えられるため、これらの痕跡が明治修理以前の所産と考えた場合、当初の位置を保っている可能性は低い。

**敷石の調整技術** 敷石の全面に調整が施されている。上面は平滑に調整されているが、長期にわたる使用によって摩耗し、詳細な調整方法が観察できるほど痕跡が残されていない。裏面は平滑にせず、チョウナ削りで粗く整える程度である。裏面の調整痕がもっともよく残る2あるいは3をみると、裏面は隅角付近から放射状にチョウナ削りをおこなっている。なお上面については、長年の使用によって摩耗しており、調整の痕跡を残す個体はほとんど認められなかったため、詳細は不明である。他方、調整痕をよく残す側面では、刃幅5cm前後のチョウナと推定される道具で削った痕跡、いわゆるチョウナ削り痕が多数認められた。側面の形状は、いずれも若干の「逃げ」を有し、断面逆台形状を呈する個体がある一方(1～6)、「逃げ」がほとんどない個体も存在し(7)、断面形態も一様ではない。

なお、2・5・8など側面あるいは底面に赤色顔料が付着する個体が6点認められた。側面に赤色顔料が付着する個体は、おそらく設置当初は柱礎石の周囲に配された敷石で、柱材の表面に塗布された顔料が流れ出し、その一部が敷石の隙間へ入り込み、付着したものとみられる。他方8は、赤色の付着物が敷石底面に認められるが付着した原因は不明である。

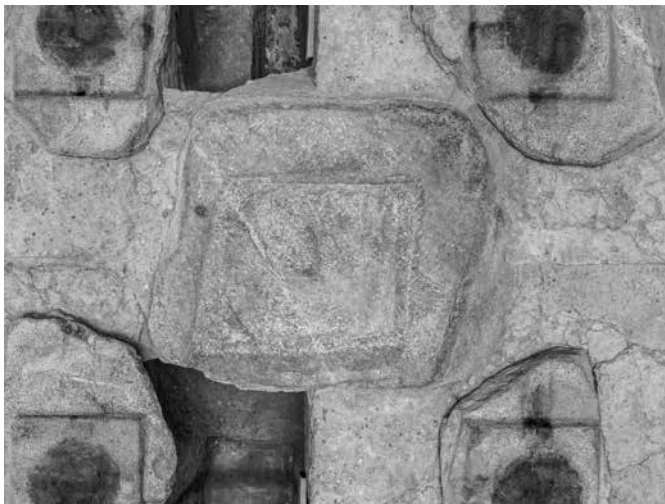
Fig.28 心礎俯瞰（左が北）

**心礎** 心礎(又三)は両雲母花崗岩製で、東西170cm、南北180cm、厚さ105cm、推定7t前後の巨石である(Fig.28)。調査の結果、後世に動かした形跡は認められなかったことから、創建当初の位置を保つ心礎であることが確実である。上面は寛永・正保修理に際し、心礎上に設置した根継石の形状にあわせて上面から不等辺台形状に彫りくぼめ、段差部分に粗いノミ痕を残す。柱座や舍利孔などは確認できないが、根継石設置にともなう段差以外の上面は、創建当初の面を残すとみられ、当初から上面が平滑に仕上げられていたと判断できる。段差の東辺の外側では、南北65cm、東西20cmほどの淡赤色を呈する半月形の範囲を確認し、径からみてこれが創建時心柱の柱痕跡とみなしうるためである。したがって、心礎上面は創建当初から平坦に調整するだけのいわゆる中宮寺式か、あるいは出柄を設けるいわゆる本薬師寺西塔式のいずれかである可能性が高く、柱座や舍利孔などは当初から穿たれていなかったと判断できる<sup>7)</sup>。

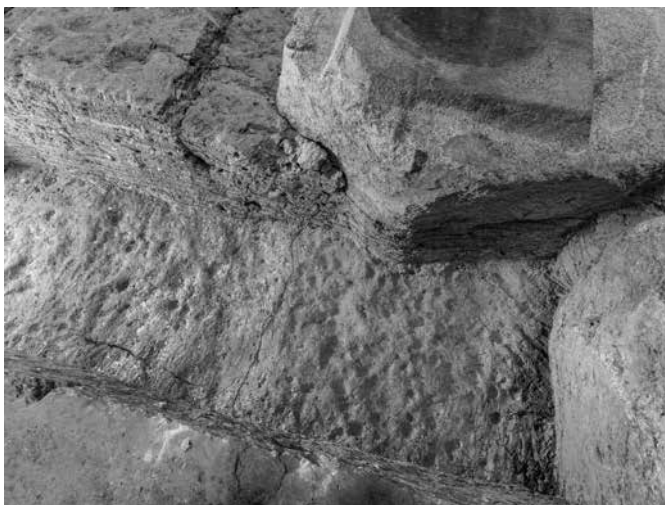
Fig.29 西トレンチにおける心礎据付穴の突棒痕跡（南から）

心礎を据え付けた後、据付穴内を1、2層分版築した段階で、心礎際に棒を挿入した痕跡とみられる円形のピットを西側で1基、東側で2基、計3基分を検出した（SX10744～10746）。これらは、直径20cm前後、深さ5cm前後で、心礎に近づくにつれて深くなることから、心礎の脇へ斜めに挿入した棒の痕跡と考えられる。このことから、心礎設置後にその周囲の下部だけ版築した段階で最終的な心礎の水平調節などをおこない、棒による心礎の水平調節が終わった後、据付穴全体および基壇上面まで版築したとみられる。なお、心礎据付穴内で検出した突棒痕跡は径5～6cmで、四天柱礎石据付穴などで検出した突棒痕跡より一回り大径である（Fig.29）。東側ではとくに突棒痕跡が明瞭で、一部でシリコンによる型取りをおこなった。

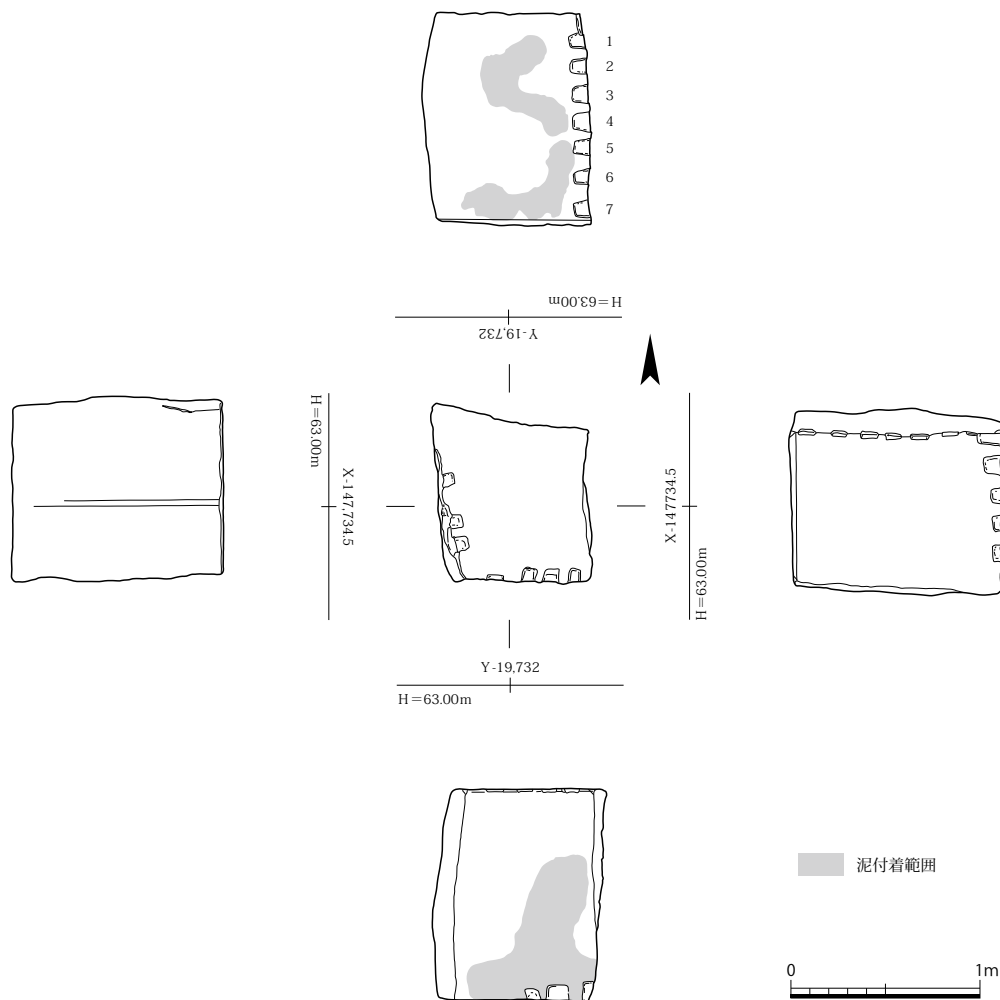
Fig.30 根継石実測図 1 : 40

**根継石** 寛永・正保修理に際して心礎の上面に設置された、東西88cm、南北98cm、高さ112cm、花崗岩製の立方体で、重量は2t強（Fig.30・31）。ピンク色の長石を含み、産地としては近隣地点でみると矢田丘陵が候補地のひとつとなる。母岩は5m前後の巨石と推定され、東側の側面は原石の肌を残すことから、母岩から1/4の大きさに割った可能性が高い。Aタイプの矢穴痕<sup>8)</sup>を東北隅の辺および下辺の東・南側の辺部に残し、矢穴口長辺10.0cm前後、矢穴底長辺6.5cm前後、深さ8.0～12.0cm。矢穴の分布密度は、1mあたり7個を数える。こうした矢穴の

『概報』では、天面北側の矢穴が上記矢穴に比して小ぶりで、矢穴間隔も先述の矢穴に比して広くなることから、先の矢穴より後出すると判断した。また、天面のみ筋状のノミによる調整（いわゆるスグレ仕上げ）をおこなうが、このノミによる調整は、心礎上面を彫りくぼめた際に用いられたノミの痕跡と酷似し、根継石および心礎上面の加工・調整は同一時期の所産とみて大過ない。その時期は寛永期前後と推定した。こうした点から根継石は、根継石として使用される以前の慶長期頃に矢穴技法によって切り出され、寛永期頃に現在の天面に矢穴を入れて、少なくとも数十cm程度は割り落とし、新たな天面を調整したと理解した。

しかし、『概報』刊行後に石材の検討を進めた結果、城郭石垣の石材には、同時期に石割りした石材でも矢穴サイズが異なる例が存在し、小型の矢穴を含んでいたとしても、別時期に石割りしたとは限らないことがあきらかになった(第Ⅴ章3)。したがって、本書では『概報』の解釈を改め、根継石にみられる矢穴サイズの大小は、時期差というよりもむしろ石割工程の差に起因すると判断する。

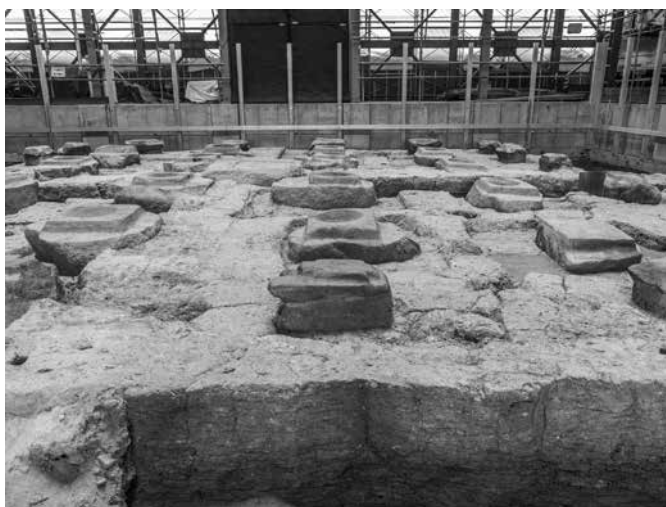
Fig.32 基壇西側における不同沈下した礎石（北から）

側柱礎石は不同沈下が著しく、とくに西側では沈み込みが顕著である (Fig.32)。東南隅の礎石「ろ五」の柱座上面の標高が61.39 m前後であるのに対し、西南隅の礎石「ろ二」のそれは61.26 m前後、西北隅の礎石「ほ二」では61.19 m前後と西側が東側より13～20cm低くなっている。とくに沈み込みの激しい礎石「ほ二」は、垂直方向のみならず当初の柱位置から北西側へずれてしまったため、明治修理時に、創建時の柱座周囲に飼石を配し、64cm四方、厚さ13cm前後の花崗岩の切石を置いて柱座とする。この飼石には、近世の基壇外装材と石灯燈籠など石造物の破片を転用していた (37・38頁、Fig.33・34)。これに対し基壇東側では、顕著な礎石の沈み込みが確認されていない。

こうした礎石の沈下がいつからはじまったのか確言できない。ただし、建築部材などの状況もふまえると、礎石設置後ほどなくして礎石の沈下がはじまった可能性があると同時に、長い期間をかけて版築層が全体的に沈み込んだ可能性は否定できない。現時点では、先述した掘込地業内部における水の挙動が原因となり、創建時の比較的短期間および建立後の長期間にわたって礎石が沈下した、と考えておきたい。

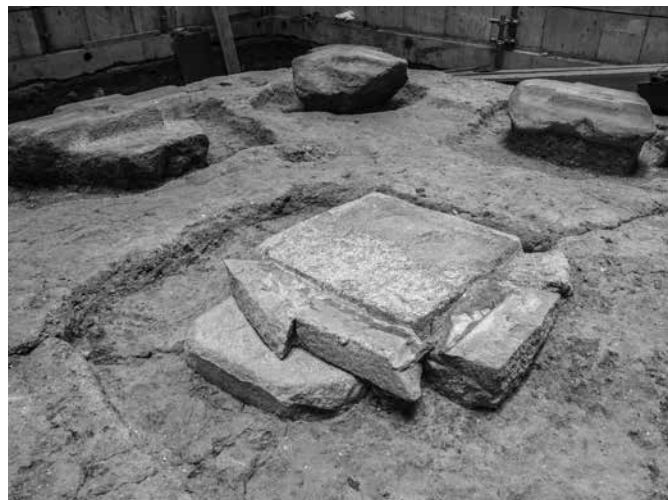
Fig.34 追加の柱座除却後の礎石「ほ二」と飼石 (南東から)

**礎石飼石** 礎石「ほ二」は沈下が顕著であり、明治修理時に柱座上面に花崗岩の切石を追加していた。その際、石燈籠の破片とみられる石材を当該柱座の飼石に転用していた。時期は不明だが、上半部には複弁の蓮弁および独立した間弁を浮き彫りで表現する(21)。下半部は無文。平面は方形を呈する。残存長は38cm、残存高は15.5cm。(米川・青木・今井)

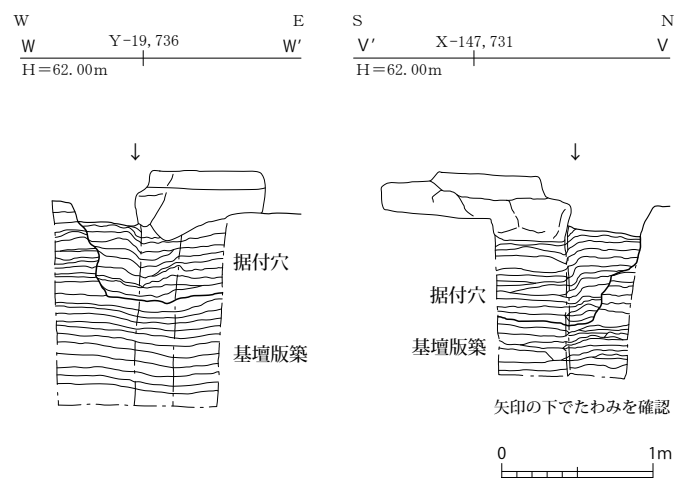
Fig.35 礎石「ほ二」据付穴および基壇版築断面図 1:50  
(断面位置は Fig.17)

こうした不同沈下の原因を探索するため、礎石部分の断ち割りをおこなった。礎石「は五・六」では、壺地業内の版築に顕著なたわみや剪断破壊などの痕跡は認められなかった (Fig.36)。他方、不同沈下の著しい基壇西北部の礎石「ほ二」据付穴を断ち割った結果、礎石据付穴内の版築層は、東西方向で礎石直下から壺地業底まで周囲の層より東西方向で5cm前後、南北方向で9cm前後たわみ、沈下してい

た。同時に、壺地業よりも下の版築層も周囲より沈み込み、先述したように版築の厚さも礎石の下付近で周囲よりも圧縮されている状況を確認した。礎石「ほ二」は、西北方向へ沈下しているが、なかでも北側へのたわみが大きく、版築層のたわみの大きさが礎石の沈下方向と対応する (Fig.35)。同様な版築層のたわみは、おなじく西北側へ沈下している礎石「ろ二」でも確認できる (Fig.13・37)。こうした点から礎石は、据え付け後に荷重によって沈下した可能性が高く、とくに西側柱の隅柱に顕著である。

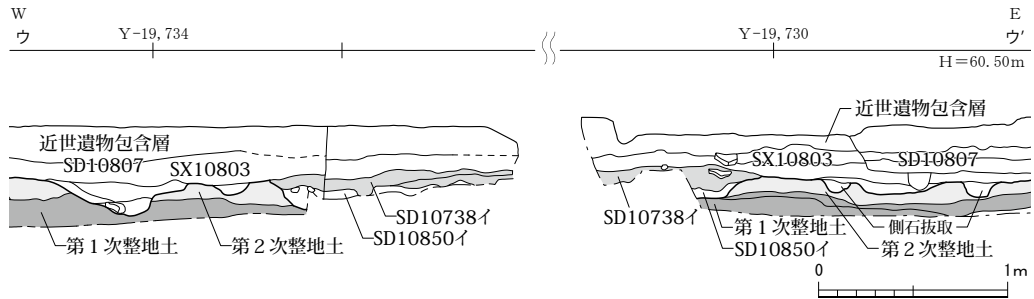
Fig.38 南面階段 SX10717 南端・外周断面図 1:40 (断面位置は Fig.17)

**南面階段 SX10717** 階段積土、東側の耳石の地覆石 SX10732、西側の耳石の地覆石 SX10733、耳石の地覆石据付掘方 SD10850 ア、最下段の踏石据付掘方 SD10850 イ、耳石の地覆石抜取溝 SD10738 ア、最下段の踏石抜取溝 SD10738 イを検出した (Fig.38 ～ 40)。SD10738 はコの字形の

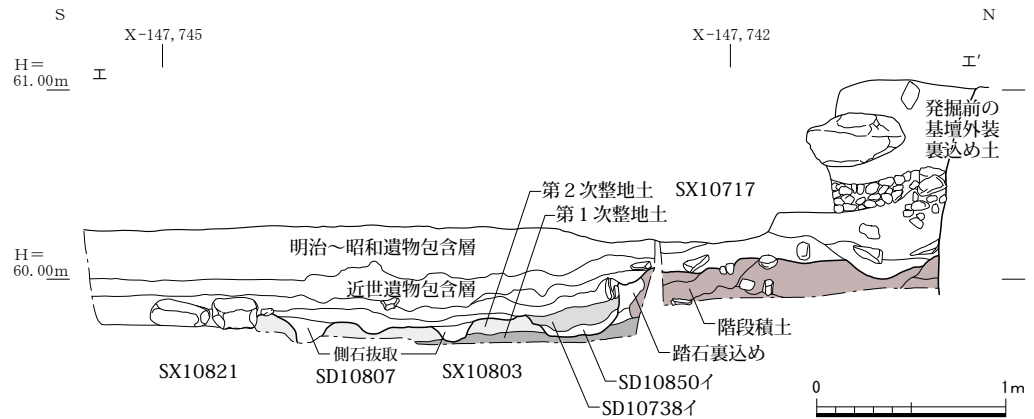
Fig.39 南面階段 SX10717 断面図 1:40 (断面位置は Fig.17)

階段積土は上部を大きく削平されるも、創建期の最終の整地土である第2次整地土上面から最大で25cmほど遺存する (Fig.39)。遺構保護のため断ち割り調査はおこなわなかったが階段積土は、黄褐色砂質土の上に明黄褐色粘質土を積む状況を確認した。

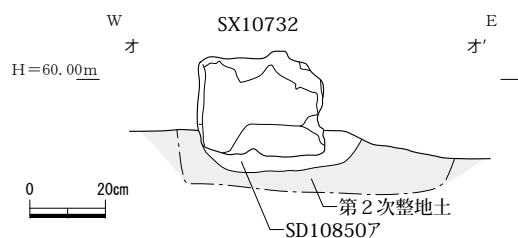
Fig.41 南面階段東側の耳石の地覆石 SX10732 断面図 1:20 (断面位置は Fig.17)

が遺存する。SX10732 は南端部分が削られ、幅 34cm、長さ 88cm、厚さ 27cmが遺存する。東西

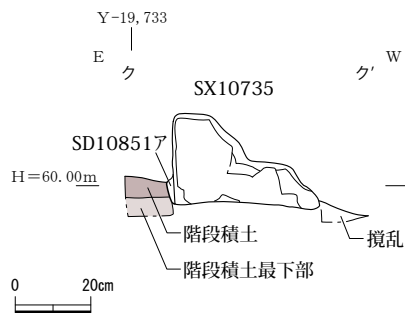
Fig.44 北面階段西側の地覆石 SX10735 断面図 1:20 (断面位置は Fig.17)

耳石の地覆石は、北半部を欠損するものの、基壇北面との取付部で東西各 1 石ずつが遺存する。東側の地覆石 SX10734 は幅 46cm、長さ 20cm以上、厚さ 10cm以上。西側の地覆石 SX10735 は幅 40cm、長さ 95cm以上、厚さ 25cmで、北端部付近は最下部がわずかに残るのみ。東西地覆石の外々間距離は約 2.94m。SD10739アは、遺存状態の良い東側で幅 50cm前後。SD10851アは、SX10735 の階段内側でわずかに検出したのみだが、階段積土をほぼ垂直に掘り込む (Fig.44)。

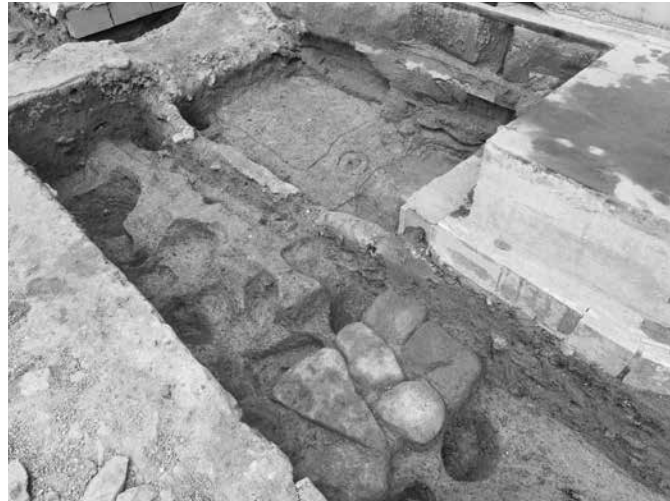
Fig.46 北面雨落溝 SD10808 底石（北西から）

**創建時の雨落溝 SD10805～10808** 基壇の各面において河原石による乱石組雨落溝 SD10805～10808 を確認した。東面を SD10805、西面を SD10806、南面を SD10807、北面を SD10808 とする。各面において底石と側石の一部および底石と側石の抜取穴を検出した。両側石と底石が完存する箇所はない。北面、西面では底石を一部検出した。遺構は一時期分のみであり、いずれも第2次整地土上面で検出した。以上の様相は、西塔の雨落溝とも酷似し、東塔創建時の雨落溝とみてよい。雨落溝は各面階段の外周にも巡る。溝幅は、底石外々間で約 55cm、溝の深さは 5～10cm である。底石は北面階段西側に良く残り、溝幅方向に概ね 2 石並べる (Fig.46)。一石の大きさは一辺 20～30cm、厚さ 10～15cm で、底石上面の標高は H=59.91～59.95m である。側石は北面、西面、東面の犬走り側に良く残り、先述したように雨落溝側に面を揃えて据えら

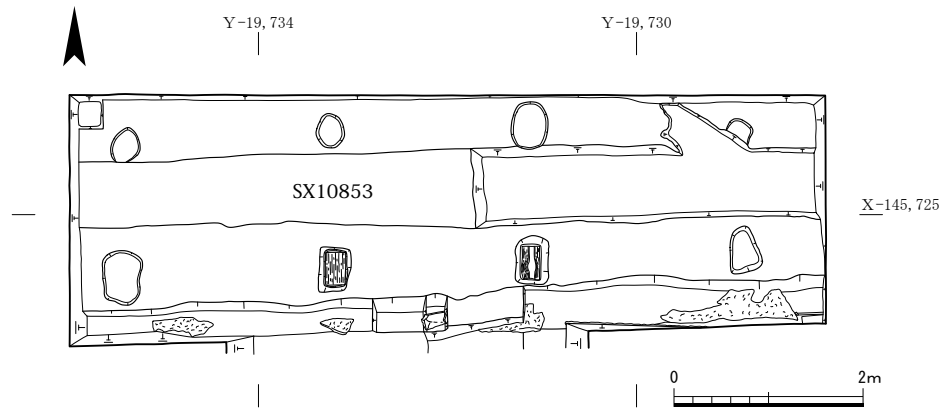
Fig.47 昭和修理時の基壇外周北面の足場 SX10853 遺構図 1 : 80

**昭和修理時の足場 SX10815・10816・10852・10853** 基壇外周の各面に足場 SX10815（東面）・SX10816（西面）・SX10852（南面）・SX10853（北面）を確認した。西面で 7 基、それ以外の各面でそれぞれ 8 基の柱穴を検出した。検出面は、明治～昭和遺物包含層上面で、標高は H = 60.30m 前後である。北面と南面では、南北に柱穴が 2 列に並び、東西方向に 3 間分の柱穴を検出した。

西面と東面は調査区の関係で、一列のみの検出であるが、北面・南面と同様に東西に2列に柱が並ぶとみられる。内側の柱列中軸は基壇地覆石前端から約2.3m外側に位置する。柱間寸法は、間口2.1～2.2m、奥行1.4～1.5mで、柱の位置は東塔の柱筋に概ね揃える。柱穴は長辺40～50cm、短辺20～40cmの隅丸方形で、深さは検出面から40～60cm。柱掘方の底面には長辺30～35cm、短辺約20cm、厚さ約6cmの木製の板を敷く(Fig.49)。この木製の板は、各面の柱穴底に遺存するが、南面では内側の柱列のみで確認した。木製の板は2列ある柱列のうち、内側の柱列のみに敷いたものらしい。柱抜取穴の埋土からは陶磁器(第IV章2、
