# 北山七重大塔（特別史跡・特別名勝金閣寺庭園内）

## 土壇（亀腹）毀損問題について

### －令和２年度25次調査の問題点－

東 洋一

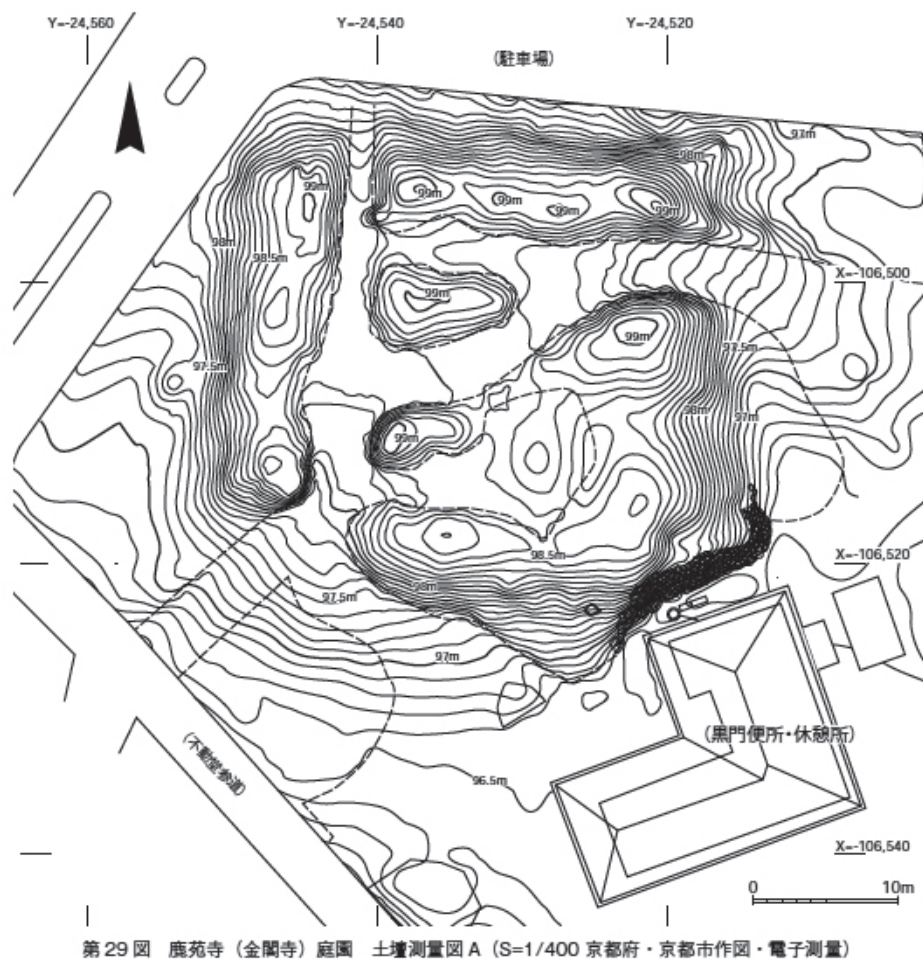
図4 令和2年測量図A

③は、園路・広場等が破線で囲われ、その中が低く平らに正確に表現されている測量図（図4）によって大塔土壇の正確な規模と毀損された部分が、以前に存在した測量図との比較・照合によって浮かび上がらせる事を可能にする道を開いた点である。

報告書によれば土壇は「全般に中世以降の地形改変が進んでいるが、平面形態は整美な正方形で、規模は、仮に北辺を等高線の97.5m、南辺97.0m、東辺96.9m、西辺97.1mラインとすると一辺約40mの正方形となり、主軸は座標北からわずかに東に振る丁寧な測量と設計の元で施工された土壇と考えられる。また、現況の土壇再上面の標高は99mである。土壇裾をどの等高線と捉えるかで高低差は変動するが、現況地形では概ね2m程度の高さがある。」（p 46）と正確に報告している。

④ 土壇の測量図には今回の令和2年の園路等によって凹んで平らにされた部分を「点線」で表した、等高線1cm間隔の「土壇測量図A」（図4）の他に、昭和63年（1988年）に金閣寺が作成した、大スケールである1：200の等高線が50cm間隔である金閣寺蔵「土壇測量図」（図5）がある。ここで注目したいのはこの図には土壇上には園路等が一切描かれていない点である。即ち、昭和63年段階では園路はまだなかったとすることができるであろう。

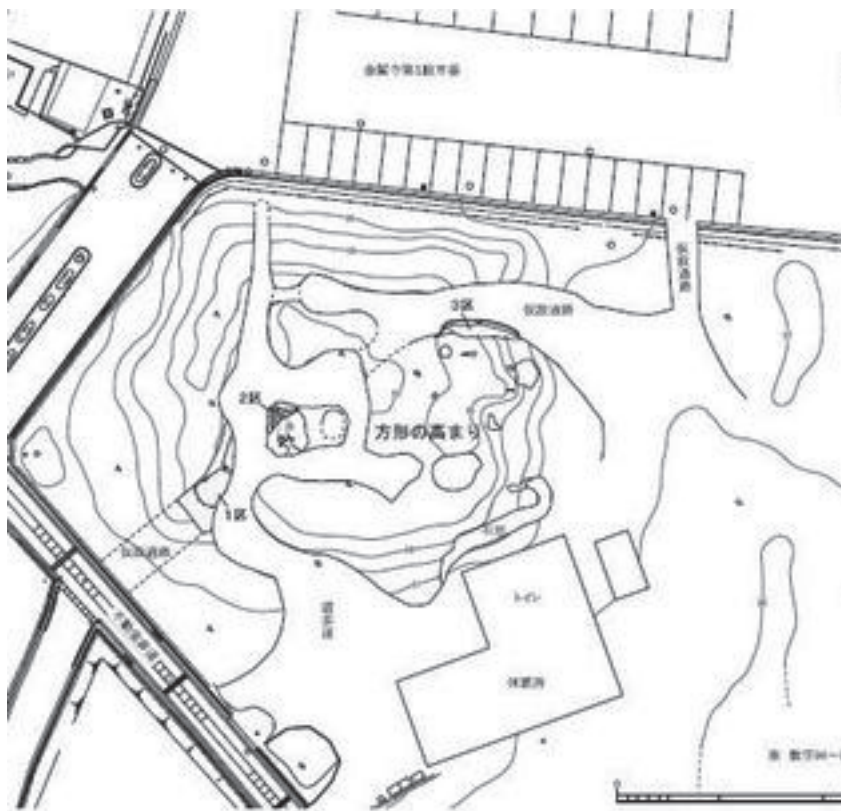
図6 『16次調査土壇略図』

この園路等が描かれた図面が初めて報告書で公にされたのが2016年（平成28年）調査の『16次調査報告書』（図6）が初源であるので、少なくとも園路等が設置されたのは1988年以降で2016年までに限定することが可能である。しかも、京都府・市文化財保護課に問い合わせたところ「戦前の指定時の完成図や他の図面があるはずで、調査中」といっておきながら、実はC図面以外所持していなかった点にある。このことから特別史跡・特別名勝金閣寺庭園図面が上記未完成の「土壇測量図C」以外に文化財保護課に保管されていないことが明らかになり、管理基本台帳ともいえる完成図を文化財保護課が持っていないという文化財管理体制の杜撰さが浮き彫りになったのである（世界遺産指定時はどのようにして指定区の地図を作ったのか不明である）。

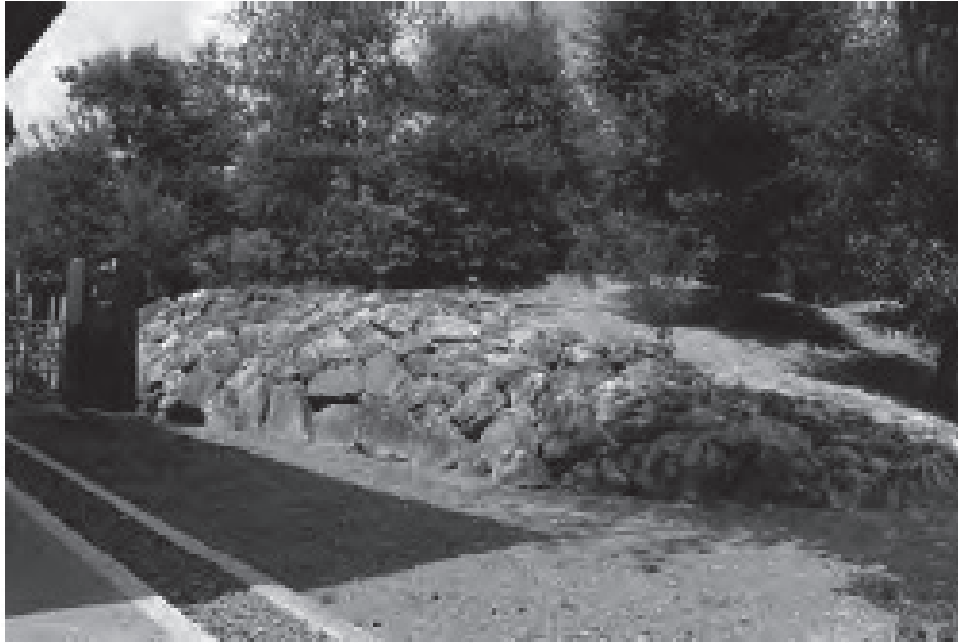
図7 土壇石垣部

しかるに『25次調査報告書』は①に関しては写真(図7)の石垣をわざわざ「註10」として「通

常、石材を積み上げて築造した工作物を『石積』あるいは『石垣』と称する（文化庁文化財記念物課2014）が、土壇南東部の構造物は、石材が積まれるのではなく、傾斜に敷き並べられる構造であった。したがって、上記の『石積』、『石垣』の定義には該当しないと判断される。むしろ、弥生時代の『貼石墓』と近い構造であるため、本稿ではこの遺構を『貼石』と称する」（p 69）とする。即ち、文化庁の定義に反して、強引に定義を「貼石」に変更し、石垣・石積ではないとするのである。

しかし、（図7）を見ても分かるようにこれは石垣以外の何物でもなく、これは日本語の定義・常識を覆すものである。なぜなら石を並べたものが石列であり、その上に石を積み上げたものが石垣に他ならないからである。この写真にあるように天端の一部が下の石に負荷をかけない『貼石』になっているに過ぎない。従って、これは文化庁文化財記念物課の定義で十分なのである。何故このようなことを強引に定義替えるかと言えば、それは該当部分が毀損によって石垣にされたのではないとするための論理的強制によって、あくまでも構造に関係のない置き石や貼り石の類にしたいためなのである。果たして施工業者は「弥生時代の『貼石墓』」を想定して施工したのだろうか。

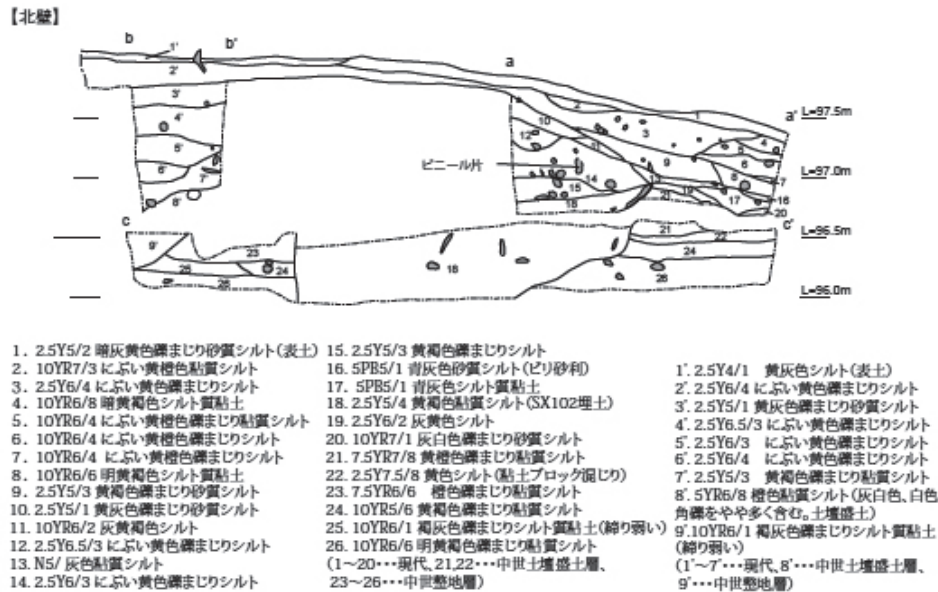
図8 土壇石垣部盛土断面図

図8は『25次調査報告書』の石垣部分の「図13第1トレンチa区断面図(1:50)」(b区断面図もあるがa区で代表しておくp 53)である。ここで注目したいのは、「中世盛土層」直上が「※19・20【現代盛土施工時の表土層か】」と疑問符で書かれた「現代盛土層」であることがポイントとなる。ここでの問題は2つある。

第1に、これでは「※1～17【現代盛土層】」とする現代盛土層をそのまま掘りきらずに埋め戻したことになる、調査を完掘せず不完全に強制終了させたことになる。

第2に図8にある「現代盛土施工時の表土層か」と疑問符を付けられた層が、果たして中世盛土層を削った直上に形成されたものなのか？それとも「現代盛土層」それ自体なのかを、曖昧にしたまま調査を終了した点にある。本来、現状復旧のためであるとするならば、これらの「現代盛土層」を全て撤去して初めて毀損があったのかなかったのかが判明するはずである。また、それら現代層を撤去した後で復旧をどの様にするのかが問われなければならないはずである。

では聞くが、何故そこに流出する約2mの「現代盛土」が築かれたのか？その点についても沈黙する。これは例えで言えばブリンをスプーンで掬った後に掬っていないと言い張るようなものである。時系列的に整理して考えれば、後述するように戦前の測量図Cの段階で土壇南東部の凹み(報告書で「塩ビ管敷設以前の攪乱SX102」p 50)があり、昭和63年測量図B段階ではその凹みが埋められ(それが図8の「※18【SX102埋土】」に該当しよう。従って、その埋土が形成されたのは戦前から昭和63年以前に埋められた可能性が高い。)、更に今回の測量図A作成前にもう一度掘削されて、現代盛り土で埋められ、更にその上に塩ビ管設置のため溝が掘られて北山大塔土壇裾部を毀損して、その上に石垣が積まれたという複雑な過程がこの図8から窺われるのである。だから毀損がなかったかのように取り繕う『25次調査報告書』は詭弁以外の何物でもないのである。

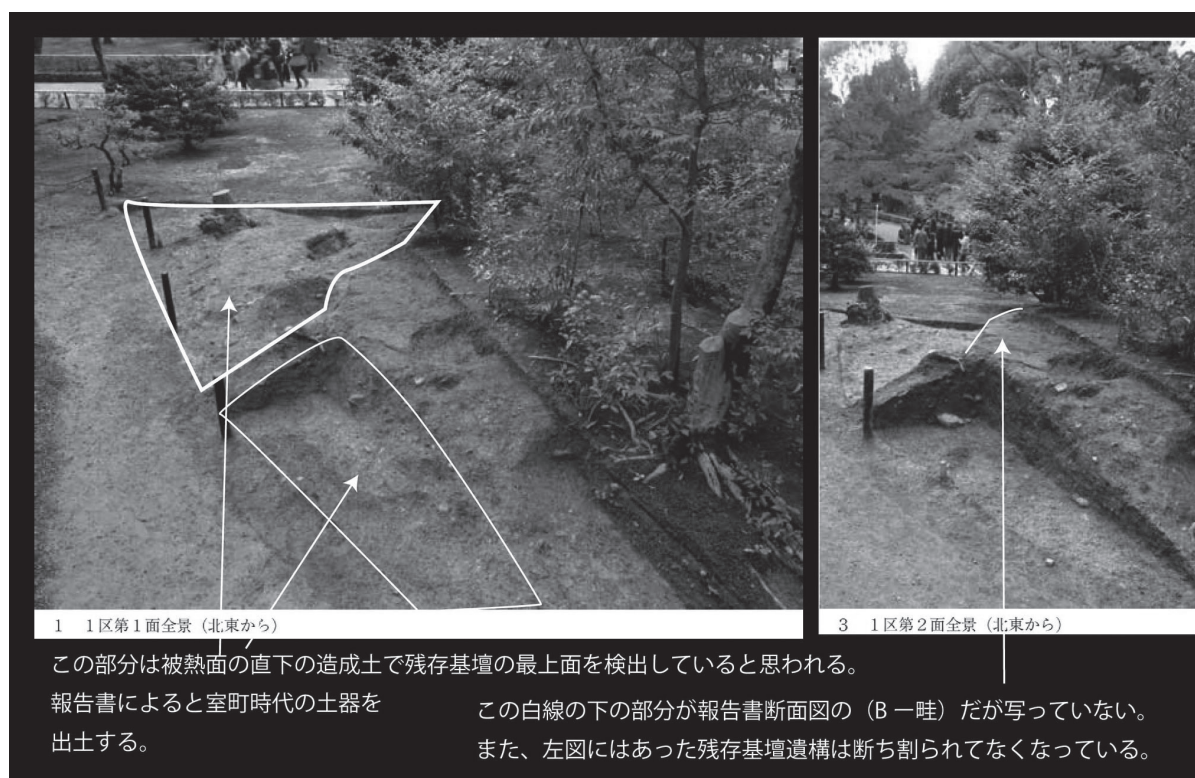
図9 16次調査第1区及び新出氏による解説

そうではなくて16次調査で土壇を検出した第1面で保存されるべきであり、金閣寺に付度してスロープが設置されることとなる、第2面まで深く掘り切って、土壇を毀損した16次調査方法自体が問題とされなければならないのであると考える。図9は『16次調査報告書』から作成された新出高久氏のFacebookに投稿された2020年10月19日『鹿苑寺境内黒門横土壇についての考察(5)』にある図である(<https://www.facebook.com/photo?fbid=2907611849344881&set=pcb.2907612386011494>)。ここは特別史跡・特別名勝指定内であり、保護を前提に丁寧な調査が望まれるべきなのである。これは若し仮に土壇遺構の断面を確認したいのならば、第1面で断ち割を入れれば済むことであり、全く不必要で必然性のない金閣寺が申請した「仮設通路」の為に切土が発生する第2面まで掘り下げたことは北山大塔土壇という重要遺構を毀損したことになる。しかし、そのことについては今回の報告書では一言も触れないのである。いつから我々の指摘に対して第2面が「適切に保存されているかを確認すること」が再調査の「主目的」になったのだろうか？論点のすり替えである。

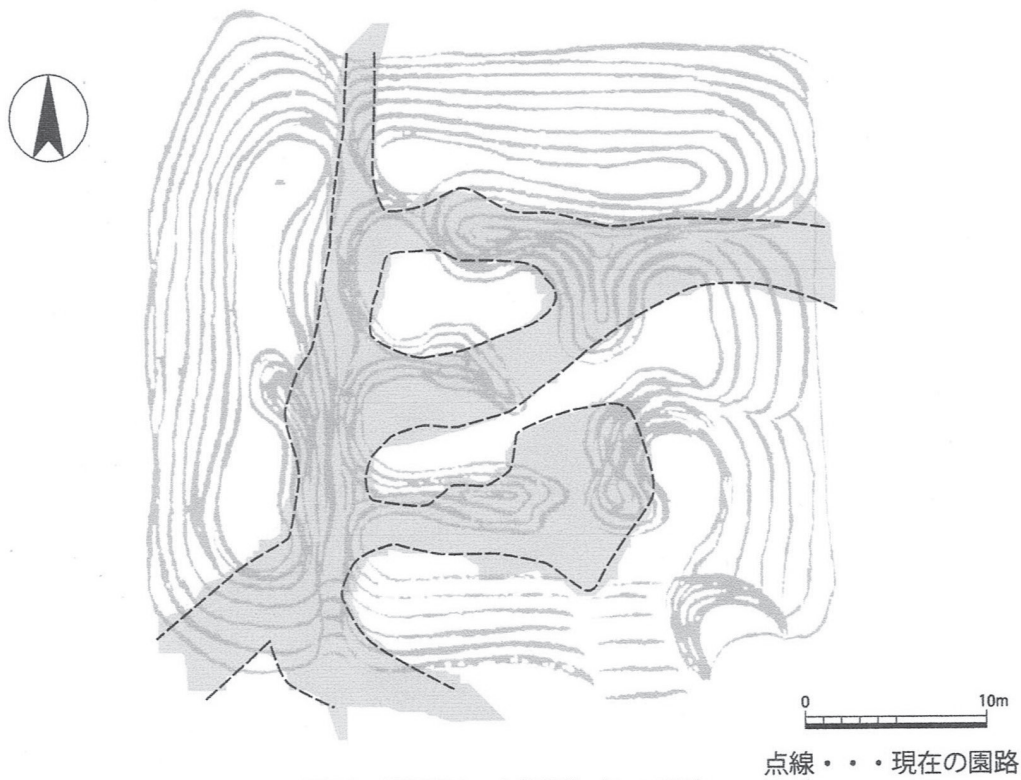
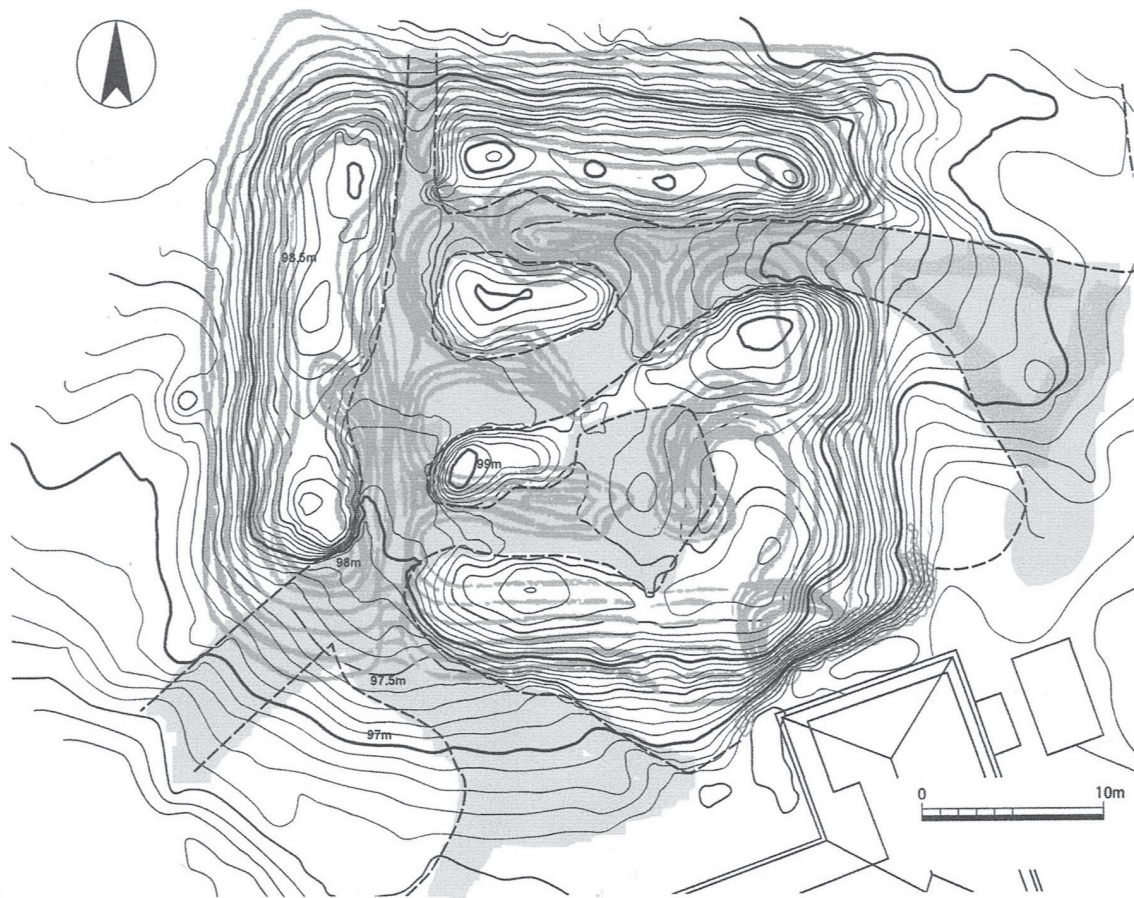
図10 土壇測量図 (トーンは筆者加筆)

戦前の図2の土壇部分だけをクローズアップした報告書p64の図28（図10上）「土壇測量図C」（この図には丁寧にも「点線・・・現在の園路」が付加されている。読者には特に私がグレーに塗った「現在の園路」となる点線内と点線内部に出張った最高位の等高線に注目願います。そこが掘削された部分だからである）は、恐らく平板測量で土壇だけを測量したものを1:1,000の縮小図である金閣寺境内図に、縮小して移し替えて描かれたものと考えられる。但し、無理な縮小によって鉛筆による線が重複して見づらくなっている点が難点である。

この図は『25次調査報告書』で明らかにされたように「尺貫法」で描かれたとされており、「測量図C」の土壇部は土壇の四周に6本～8本の等高線が巡るように描かれている（一部線が重複）。このことから等高線の間隔は尺貫法の1尺＝30cmと考えられ、土壇の高さは2m以上（ $0.3\text{m} \times 6\text{m} = 1.8\text{m} \sim 0.3\text{m} \times 8\text{m} = 2.4\text{m}$ ）の範囲内であったと考えられる。

さて、本題に戻ろう。「測量図C」の最上級の等高線から等高線上面は平らに表現されていて、私が礎石抜き取り穴と考えている一定の規則性を持って穿たれた深い凹みや、それを縦横につないで礎石抜き取り穴に溜まった水を排水する深い谷状の溝が、平場を切って平坦部各所に描かれている。

このことは『25次調査報告書』に収録された図10下「図29測量図A・C合成図」令和2年図29の点線内部の等高線の違いを見ても看取できるところである。この等高線の差が削平された土量である。これだけ明白な毀損の状態を示す図を私は知らない。ところが『25次調査報告書』では、「測量図Cの土壇上面には複数の起伏が存在し、起伏の形状は令和2年作図測量図Aと近似した地形であることが判明した」（p 65）ということで済みますのである。これは全くのすり替えである。この点を測量図Aと測量図Cとが「近似した地形」とであると言いくるめて、戦前から「近似」であるから、毀損はなかったとする論法なのである。これは「近似」の意味を拡大解釈した詭弁であり戦前の測量図と令和の測量図を「近似」とであると言うことにして、近年の園路・広場による毀損を隠蔽するためである。これは論理の飛躍であり、毀損という事実を誤魔化すための無花果の葉ではないのである。そのことは図10でも違いは誰にでも分かるであろう。読者を図面上で、さも客観的に論証したように見せかけているだけで、実は読者を煙に巻いているだけなのである。令和2年の測量図Aは道や広場になったところが等高線で平らに表現されているのであり、そこが測量図B・Cのように高かったわけではない。問題は「近似」であるかどうかではなく毀損があったかなかったかが問題だった筈である。

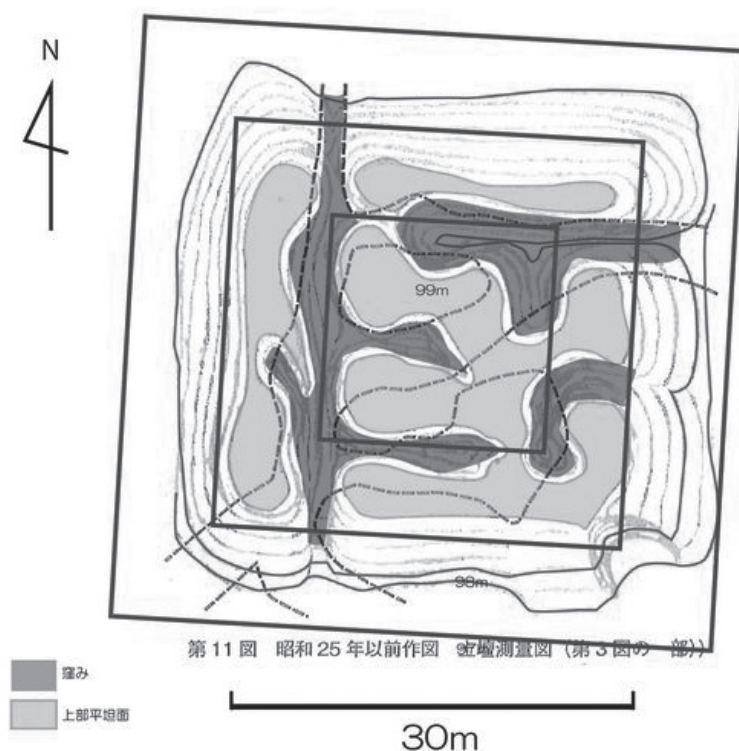
図11 新出氏作成土壇図

図11はFacebookに『足利義満の北山殿についての考察 ②～北山大塔の痕跡（1）～』として投稿された新出高久氏作成の図（2020年10月13日）である（<https://www.facebook.com/photo.php?fbid=2981287101977355&set=a.248413781931381&type=3>）。これだけ見ても旧地形と新たに毀損された部分が明快に解るはずである。そして何故このような凹凸が生まれたのかについても一言も触れないのである。水路と観光客のための通路との機能上かつ形態的区別がついていないのである。この巨大な高まりは以前より、立入禁止地区となっており、通行は凹みを利用する庭師か清掃員に限られており、獣道は存在したであろうが、観光客のための幅員5mの道がどうして以前から必要であったのか逆に聞きたいのである。

これが『25次調査報告書』が言う「測量図C時点の旧地形を利用して園路の体裁が整えられたもの」と、毀損がさもなくかったかのように嘘の強弁をした実態なのである。問題はどの様にして「園路の体裁が整えられたもの」になったのかにある。谷状の溝を観光客用の幅5mの園路にするとすれば、測量図Aのように谷の両端を削って底部をフラットにするために垂直に「┐┌」か、または法面を作って「／＼」のように拡幅しなければならない。でなければ観光客が大勢通る園路としての機能を果たさないからである。そのような角張った底がフラットな凹みがあるのは測量図Aのみであって、測量図B・Cにはそのように描かれていない。このことから毀損を伴っていないとはいえないはずである（これらの園路・広場が、公文書公開条例によって請求したところ無申請であることも判明している）。園路は「測量図Cの段階に既に存在した起伏の凹部

に形成されていた」とするが、そこは図10上から見ても理解できるように谷状に凹んでおり、そのままでは幅を広げてフラットにしない限り観光客のための通路機能を果たせないことは小学生でも分かることである。この点を無視して「測量図Cに描かれた土壇部分の等高線の谷部分と、これらの施設の位置が概ね一致すること（図28）から、測量図C時点の旧地形を利用して園路の体裁が整えられたものとする」と断定する。再び聞く。インバウンド以前にこれらの「既存通路」等が何の目的で設けられていたのかという問いに答えるべきである。

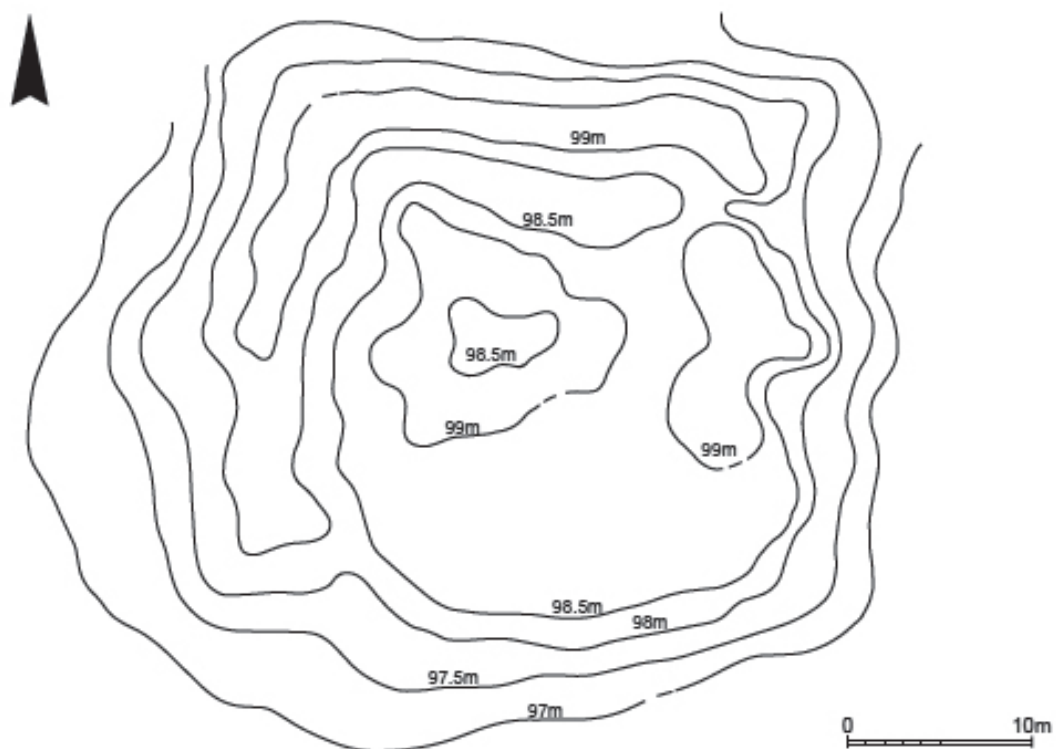
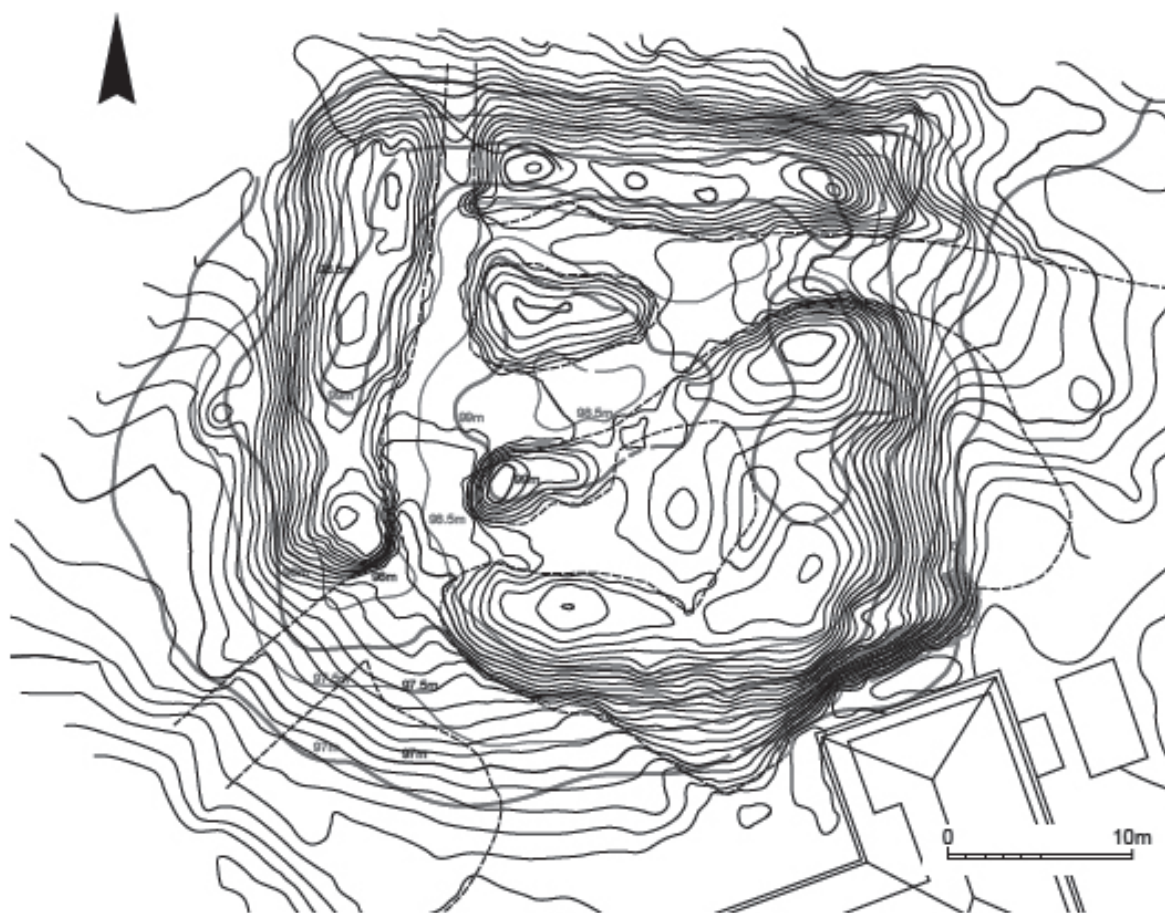
図 12 土壇測量図

『25次調査報告書』は一貫して金閣寺作成の「測量図Bは境内の建物や通路は詳細かつ正確に描写するものの、土壇の地形把握はやや粗く、微細な地形が表現されていない箇所があると考えられる」（p 65）として、測量図Bを考察対象から外そうとする。換言すれば測量図Bを意図的に無視して論が立てられていると言っても過言ではないのである。確かに測量図Bは50cm間隔の等高線で描かれており、30cm間隔の測量図Cや10cm間隔の測量図Aに較べて粗いのは分かりきったことである。むしろの「測量図A・B合成」を作成するのであれば、測量図B・Cの合成図を先に作成すべきだったのである。B・Cは図を見ても分かることだが、園路や広場が描かれていないという一番重要な要素が共通している。測量図Bが「微細な地形が表現されていない箇所がある」にしても、それほど違いがあるわけではない。問題を解く鍵は何故、園路や広場が描かれていない測量図B・Cの合成図を作成しなかったのかである。私は3点の実測図の違いは土地変遷の違いであり、実測図が粗いか細かいかの差の問題ではないと考える。なぜならB・Cは「近似」であるが、測量図Aだけは園路や広場になった部分だけ掘り下げられており、とても「近似」とはいえないからである。測量図Bとの比較を避けるところに、この報告書の欺瞞と詭弁があると考えている。3つの実測図を比較すれば、三種の図面の内令和2年の測量図Aが通路・広場等によって測量図B・Cより変化が一番多いことは明白である。この点を押さえることが、ここでの議論で肝要なことなの

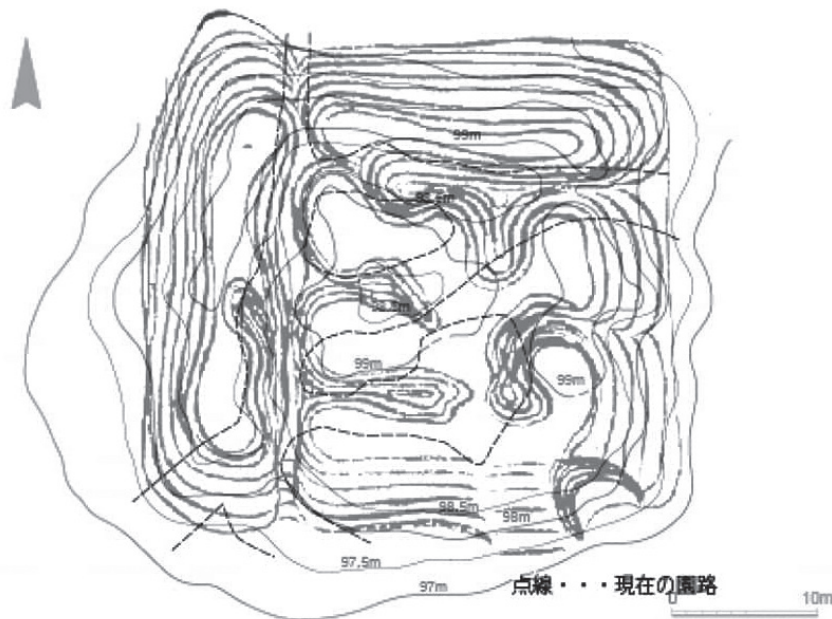
図13 鈴木氏作成測量図A・C合成

その点、測量図Aを除いて、測量図B・Cともに大きな違いはないのである。図13は2020年10月30日流山市立博物館の鈴木徹氏作成『推定北山大塔跡「昭和63年・昭和25年以前作図土壇測量図合成図」—上面中央部の“くぼみ”について』に収められた「昭和63年・昭和25年以前作図土壇測量図 合成図（第9・11図）」である。鈴木氏によれば、その図の解説文にあるように「思う以上に近似していたことが解る」のである（<https://www.facebook.com/osumo.chan/posts/3274047486041157>）。

昭和63年・昭和25年以前作図 土壇測量図 合成図（第9・11図）

なお、昭和63年図（第9図）には、原図に記されたレベリング値と当時の現地観察の証言から、土壇中央・最内の標高98.5mコンターラインのやや外側に描かれるべき99.0mコンターラインが欠落していることが判明した。

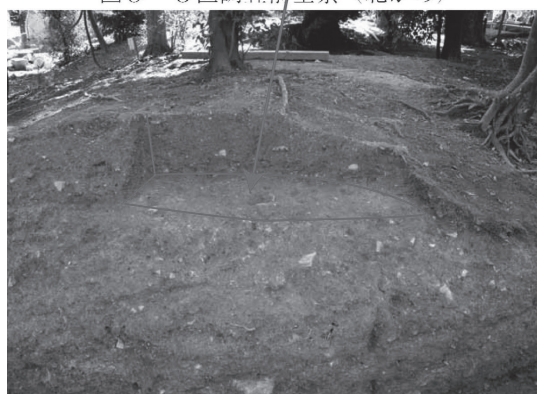
図17 新出氏作成第3区

文化庁主導の再調査なるものが、最も毀損が著しい部分を調査対象から除外したのは金閣寺への忖度であろう。図17は新出高久氏が『16次報告書』から作成された「第3区」毀損状況を示す2020年10月19日Facebookへの御投稿『鹿苑寺境内黒門横土壇についての考察（4）』からの図で

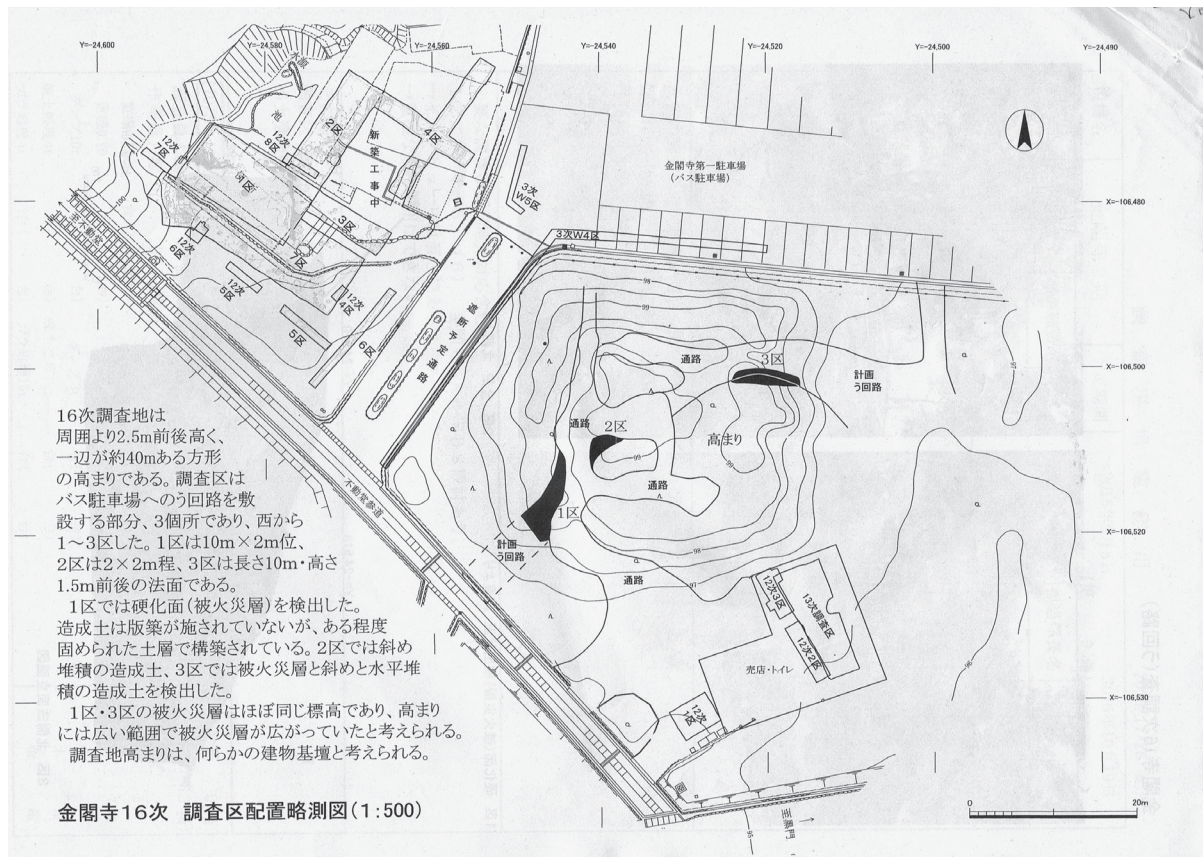
図19 調査部会議資料

付の「調査現場業務用報告」（図19）では、調査担当者は、「1区では硬化面（被火災層）、3区では被火災層を検出した。両者はほぼ同じ標高である。造成は版築が施されていないが、ある程度固められた土層で構築されている」としている。この段階で「固められた土層」としたものが、『16次調査報告書』では、逆に「密な堆積ではなく、締まった土質でもない」としたその間の不透明な過程が、厳しく問われる事となろう。また、この図19を見ても理解できるように、それは昭和63年測量図に園路・広場等を線で範囲を示しただけで、園路等線内の範囲内には旧等高線が残っており、「切り通し」等を描いた等高線等は表現されていない略図である。しかし、この略図からも前記と同じことがいえるのであって、この図の点線内は実際は園路等で掘り下げられているはずであるのに、旧等高線が点線内に描かれていることによって、逆に毀損された箇所が明白に示され
