発掘調査の概要

藤原宮大極殿院の調査（飛鳥藤原第210次）

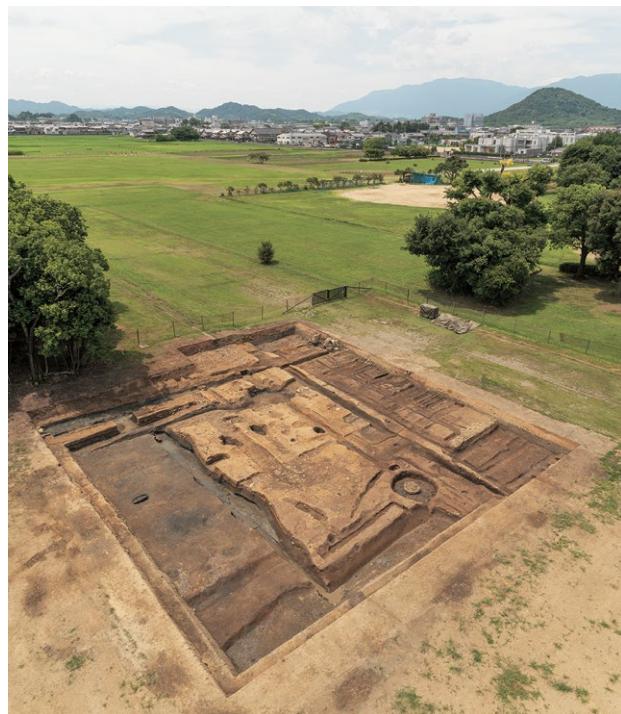
調査区全景（北東から）

調査の結果、大極殿の北側に東西約50m、南北約16mの長大な基壇（「大極殿後方基壇」）が存在し、

東西端で大極殿後方回廊と接続する構造があきらかになりました。大極殿後方基壇は後世の削平が激しく、礎石据付痕跡等、直接的な建物の痕跡は確認できませんでしたが、凝灰岩による基壇外装の痕跡を検出しています。さらに、大極殿後方基壇の周囲に多量の瓦が散乱していたことが第20次調査と第208次調査でわかっています。こうした周囲の状況から、凝灰岩切石の外装を備えた大極殿後方基壇の上に、瓦葺建物が存在していたと考えられます。建物の規模や構造に関する詳細な情報は得られていないものの、大極殿後方基壇は大極殿後方回廊の基壇より南北に約3mずつ張り出していることから、回廊より梁行の大きい東西棟の建物が想定できます。

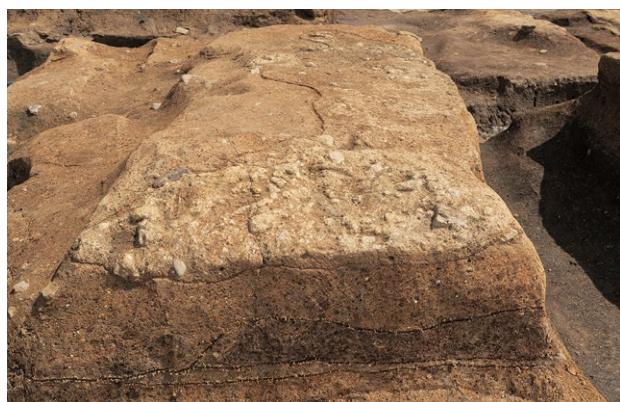
基壇外装の痕跡（二上山産出の凝灰岩片を含む）
