### 一条条間路の調査（平城第647次）

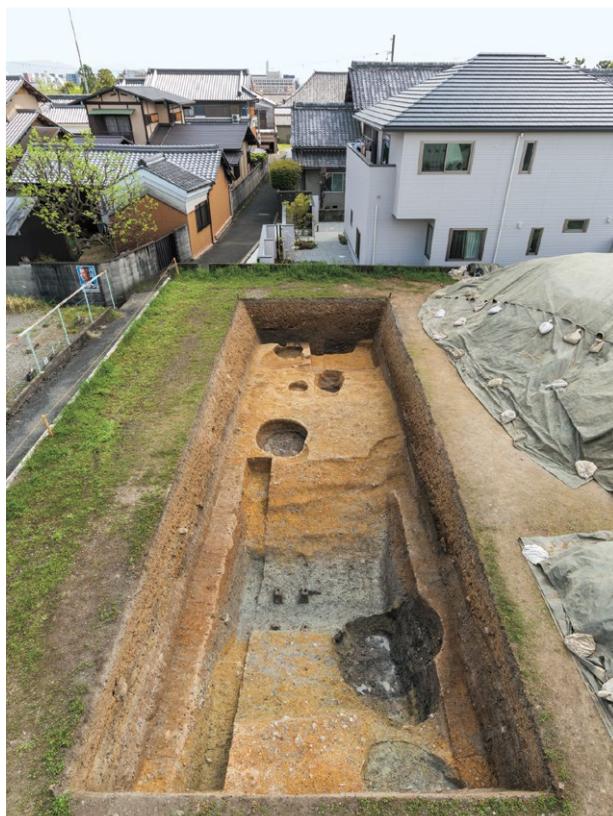
調査区全景（北から。中央の溝は一条条間路北側溝）

調査の結果、一条条間路やその北側溝を確認することができました。一条条間路北側溝は、溝の幅が約6.3m、検出面からの深さは約0.9mありました。埋土は5層に大きく分けられ、平安時代の緑釉陶器や土師器の羽釜が出土しました。都が平城京から遷った後も、溝は使われ続けたのでしょう。また北側溝内からは東西方向の2条の杭列も検出しました。溝の北岸付近で4本、溝の中央付近で3本打たれており、いずれも杭の直径は7cmほどです。取り上げた杭の全長は約1mでした。これは平城京の造営計画をあきらかにする上で、貴重なデータといえるでしょう。

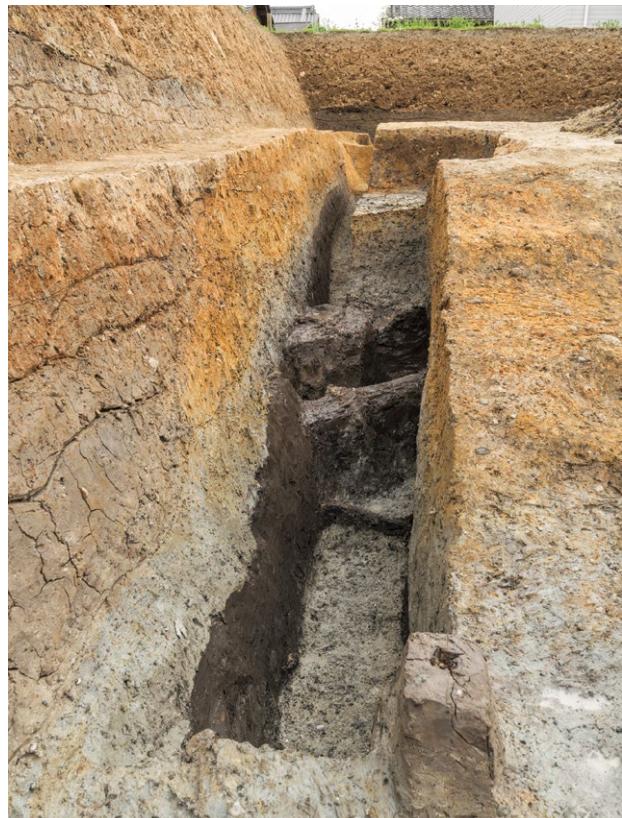
一条条間路下層の溝（北から）

溝は幅が南北11m以上、検出面からの深さは1.4m以上と、北側溝をはるかに上回る規模で、調査区の北へと続きます。古墳の周濠にも匹敵する規模の大きさです。溝の底部付近には特徴的な黒色の土が堆積していました。溝を埋め立てた積み土の最下層で、地盤固めの遺構とみられます。この土は有機物由来とみられ、2層に分かれます。上層では広葉樹とみられる葉を確認し、土師器や埴輪片・陶棺片等が出土しました。下層には大型の自然木が複数並べられていました。

この遺構は、奈文研の本庁舎建て替え工事の際に検出した、敷葉・敷粗朶工法と、植物の枝葉を用いる点で類似します。敷葉・敷粗朶工法とは積み土の下に植物の枝や葉を敷き詰め、土を滑りにくくしたり、土中の水を逃したりする技術です。これは軟弱地盤の埋め立てに用いられるものですから、調査地周辺も軟弱な土地だったのでしょう。
