第1表 平城ニュータウン予定地内遺跡調査一覧表

## Ⅱ 調査地点の概要

### Ⅱ-1 第2号地点一押熊瓦窯一の調査

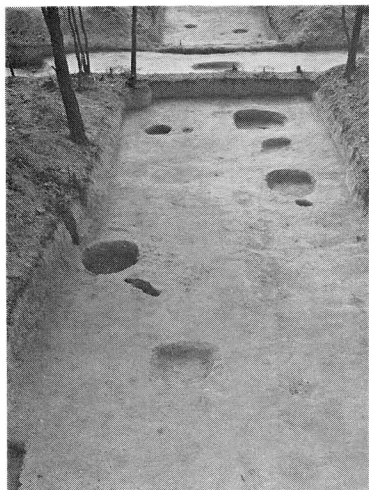
第4図 押熊瓦窯堀立柱遺構

これらの窯の検出から、その前面の平坦部に瓦製作に関する工房跡の存在を予想して、2・3のトレンチを設けた。その結果、掘立柱穴や溝などの遺構が検出できた。こ

れらは、遺物などからみて瓦窯との関係が充分推測できる。しかし、今回の調査範囲では、これ以上の所見はえられず、遺構の性格を明らかにしえなかった。出土遺物は、軒丸瓦68点・軒平瓦28点・面戸瓦2点で、平城宮で使用された瓦と同種のものが大半であるが、新型式のものもある。このうち、4号窯の焚口を構成していた4枚の鬼瓦の文様は2種あり、このうちの3枚は、先年、第8号地点で瓦窯を調査した際出土したものと同範である点注目される。これら瓦窯の出土軒瓦類から、6基の瓦窯は、奈良時代後半に作られたものであろう。

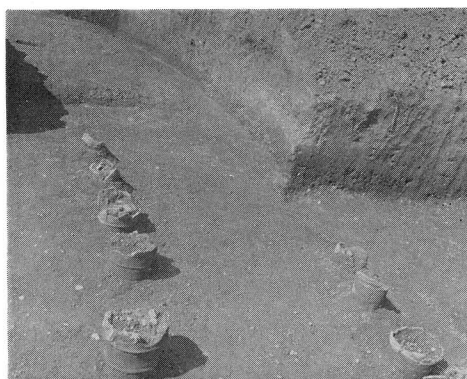
第17図 第13号地点古墳円筒埴輪列

第13号地点は、奈良山丘陵の東端に近いところで、南から東北にのびる丘陵の末端に位置する。発掘前、耕土中から多量の土器を採集しており、中世末くらいの遺構の存在が予想された。まず、南北方向に14m×2m、東西に6m×2mのトレンチ3本をE字状に設定した。耕土を排除した結果、明確な遺構は検出できなかった。その下層の黄色砂質土で、平安時代初期とみられる土壌を、また、地山面で数個の小穴及び土塊状の遺構をそれぞれ検出した。ついで、南北トレンチを北に11m拡張した。その結果、トレンチの北端から4mの位置で、東西方向に連なる2列の円筒埴輪列を確認した。埴輪は1m間隔で、南側列で5本、北側列で3本検出した。埴輪は、径30cm前後で、タガ2段目まで残っている。更に、東と西へトレンチを拡張したが、東で埴輪の

抜きとり穴を2個検出したにとどまる。埴輪列の北には、濠状のものがある。この濠状のものが古墳の周濠にあたるものとすれば、この埴輪列は、古墳の第1段目を囲繞するものとしておかれた可能性が強い。今回は、一部分の発掘であったため、古墳の規模・形についての詳細はわからないが、濠状のものが東西へ直線的にのびていることから、円墳ではない可能性が大きい。
