## 史跡永福寺跡昭和57年度発掘調査概報

史跡永福寺跡発掘調査団

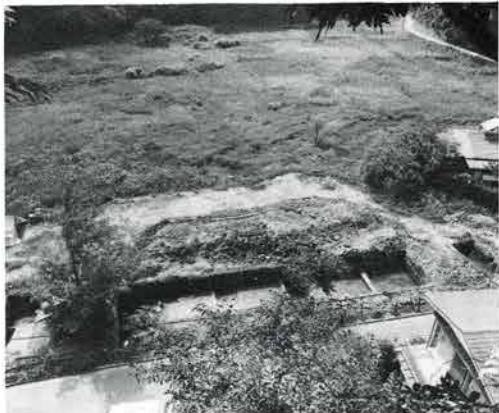
1. 永福寺跡東方山腹から見た調査区全景

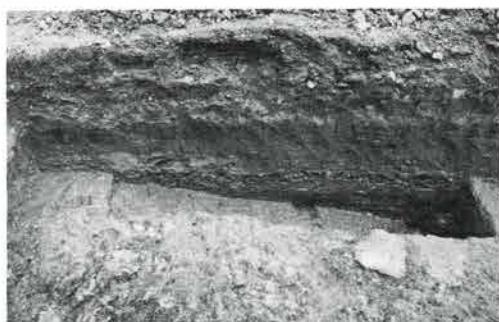
3. 82Aトレンチ南壁の土層断面

現地表下40～60cmは近年の盛土で、それ以下が旧水田の耕土の粘土層となっている。この粘土層の下部には宝永年間の富士山噴火によると思われる火山灰が、ブロック状に点々と見出せる。現地表下80ないし100cmで土丹（泥岩）をつき固めた面に当るが、これは上面に玉石がわずかしかなく、新しい時代の積み増し面と考えられた。そこでトレンチ南辺に細いサブトレンチを入れてみたとこ

ろ、厚さ15cmほどのこの地業層下には、砂と玉石の混合層に覆われた良好な地業面が見られた。この面は昨年度調査で検出した面と同一と考えられ、これをA面と称する。A面は西へ向かって傾斜しているが、トレンチ西部では玉石・砂層の上部に

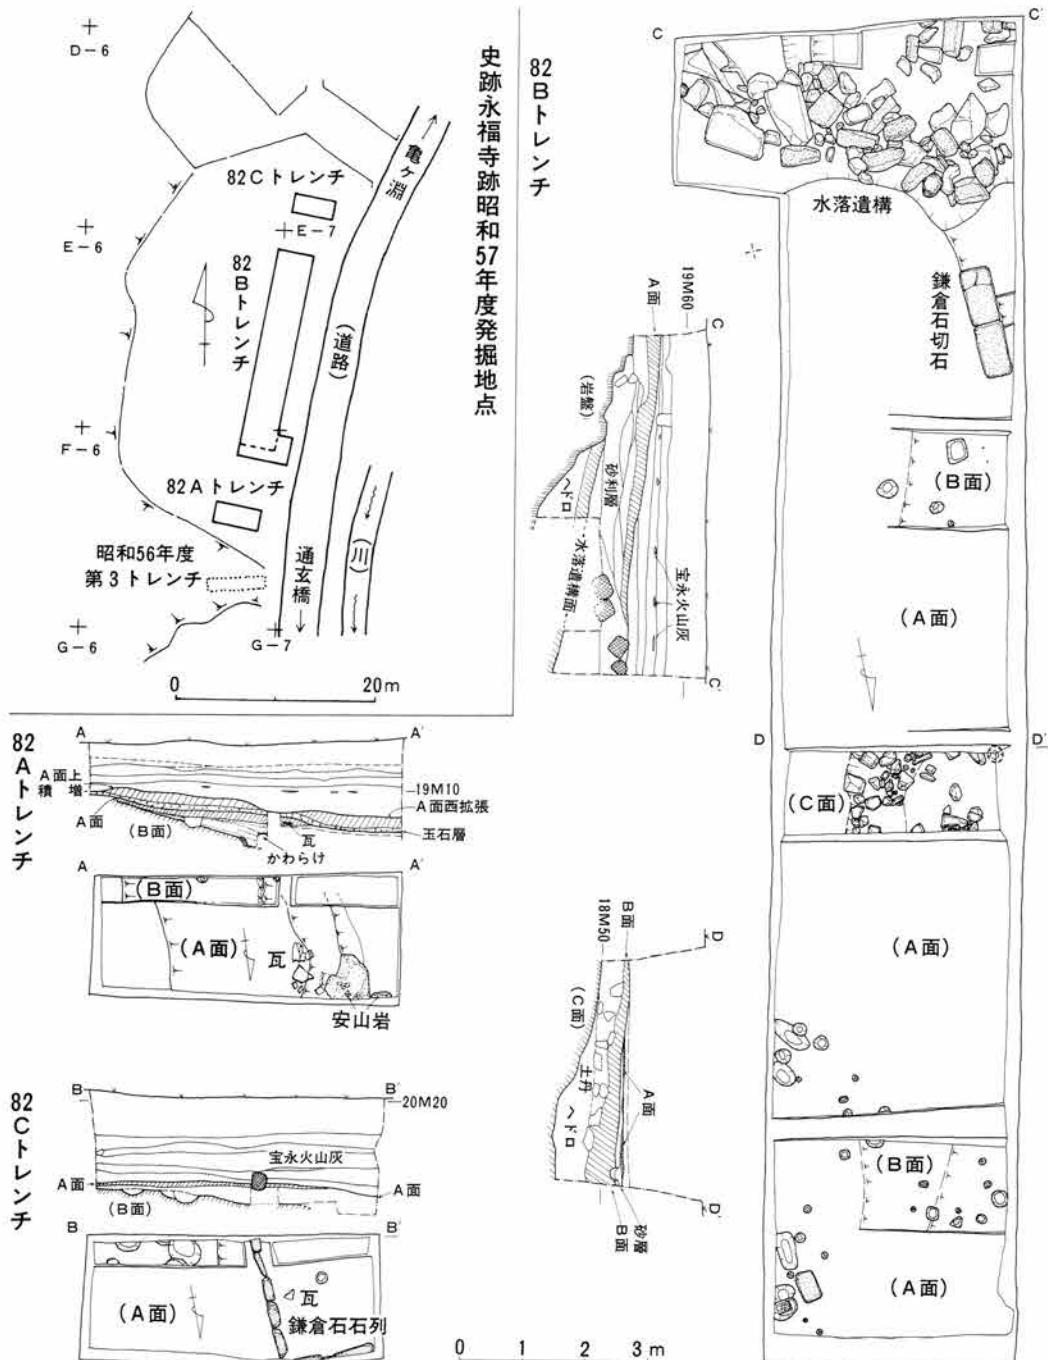
[図1] 発掘調査地点トレンチ配置図と各トレンチ平面及び断面図

昨年度の試掘調査の結果をもとに、史跡永福寺跡整備計画準備委員から、苑池東側汀線をある程度まとった面積で確認できないかとの指示を受け、今年度の発掘調査団は昨年度の第3トレンチ北方に発掘地点を設定した。現生樹木と電柱などを避けるため発掘区はひとつづきにはできず、亀ヶ淵へぬける道路の西側沿いに、南から順に82Aトレンチ（2×5m）、82Bトレンチ（4×20m）、82Cトレンチ（2×5m）を設定した（図1）。このうち82Bトレンチは南及び東に約10m<sup>2</sup>拡張し、合計110m<sup>2</sup>を調査した。

#### ①82Aトレンチ（図1及び写真2,3）

② 82Bトレンチ（図1及び写真4～6）

### ③ 82Cトレンチ (図1及び写真7)

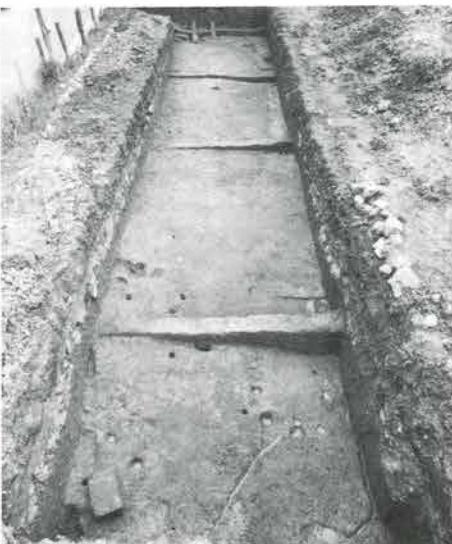
4. 82Bトレンチ全景（北から）

Aトレンチの結果をにらみつつ、全面をA面まで掘り下げた。A面は東側では堅固な地業面であるが西側では薄く弱い。そしてA面のとぎれどころでは、AトレンチB面上に見られた砂層が認められ、B面埋没後にA面が一部をB面と共有し

つつ造成されたことが確認できた。A面上より出土する遺物は瓦片が多く、粗胎のものが相当の割合を占める上に磨滅したものもかなりあり、さらに黄瀬戸に似た陶片が出土するなど、A面の使用時期はかなり降るものと考えられる。A面そのものは西側へわずかに傾斜するだけで、池汀線としての急傾斜はもない。ただしトレンチ南西部に鎌倉石の切石が2個据えられていることからすると、池汀に近い張り出し部とも考えられる。

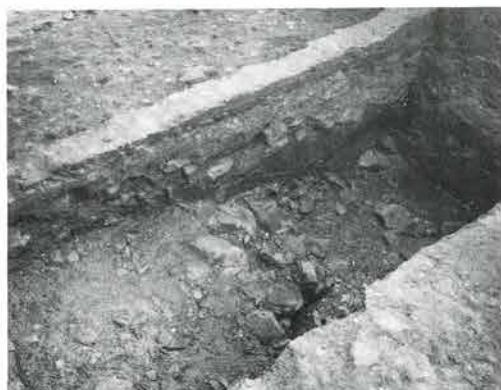
5. 82Bトレンチ中央サブトレンチ検出のC面

中央北部のサブトレンチにおいてさらにB面以下の探査をしたところ、B面は厚さ10～50cmの堅い地業層から成っており、その下には黒褐色のヘドロ（植物遺体のようにも見えるので、一種の泥炭であろうか）層が厚く見られた。このヘドロ層中からは何らの人工遺物は見出せず、現地表下1.6～2.5mのところで再び堅い地業面に当った。これをC面と称する。C面はサブトレンチ中程において急な段差を有しており、B面以前の池汀線と考えられた。Aトレンチの結果と合わせるならば、C面こそ13世紀前半以前の面であり、永福寺創建時のものではないかと思われる所以である。

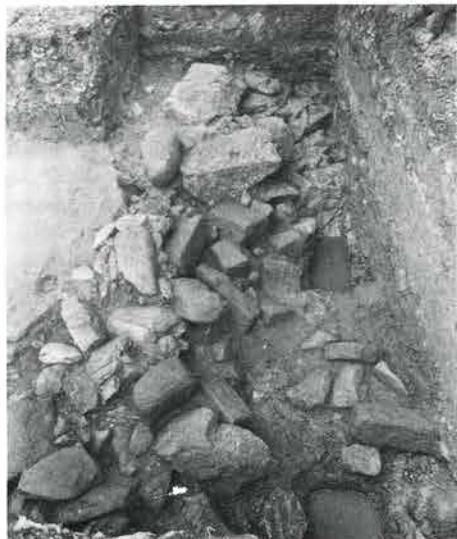
6. 82Bトレンチ南端検出の水落遺構（西から）

見出せないばかりか、鎌倉石の切石や大型の土丹が孤状に散乱しており、苑池のオーバーフローのような施設の存在が予想できた。そこでこの部分を東および南へ少し拡張してみたところ、石材が乱雑に落とし込まれた凹地となった。石材はとくに積まれたものとも思えず、この部分ではB面が弧状に切り取られて凹地が作られ、その壁際に石を投げ込んだものと解釈しうる。そしてこれらの石の上には砂礫が厚く堆積していたが、礫は土丹が水磨で丸くなったものであり、東方からの流水のあったことが推察できる。すなわちこの部分は池に水を流し込むインテイクであり、それも堆積している砂礫の粒状性からみて懸樋か滝のようなものによる強い水流を考えたい。そこでこの部分を水落遺構と称した。水落遺構の堆積砂礫中からは美濃・瀬戸の陶片が出土し、その示す年代は15世紀前半を遡れない新しいものであった。

さらにその下方では、中央北サブトレント同様のヘドロ層が見られ、それは急傾斜に削られた岩盤上に堆積している。すなわちここではC面は岩盤掘削面になるわけである。

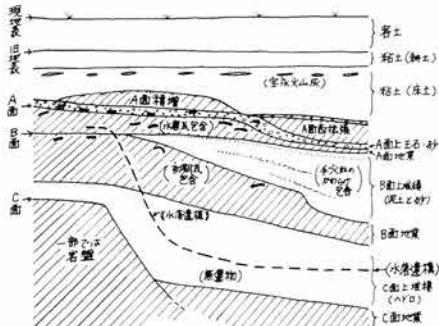
〔図2〕遺構面・土層の断面模式図

各トレチの結果から苑池東岸の汀線に関する層序関係をまとめると、図2の模式図のようになる。また各面の絶対高を求めるに、表1のようまとめられる。後述の出土遺物を併せ考へるならば、今回調査のA面には15世紀前半以降16世紀という年代が、水落遺構は15世紀前半頃、B面は13世紀中頃以前、C面は13世紀前半以前という年代が与えられよう。これら各面と、昨年度調査で各地点から検出された池汀とは、現段階では厳密な対比は問題が多く、保留としたい。(河野)

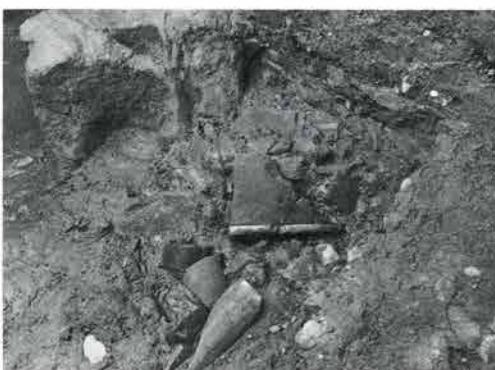
8. 82AトレンチA面中出土の瓦群

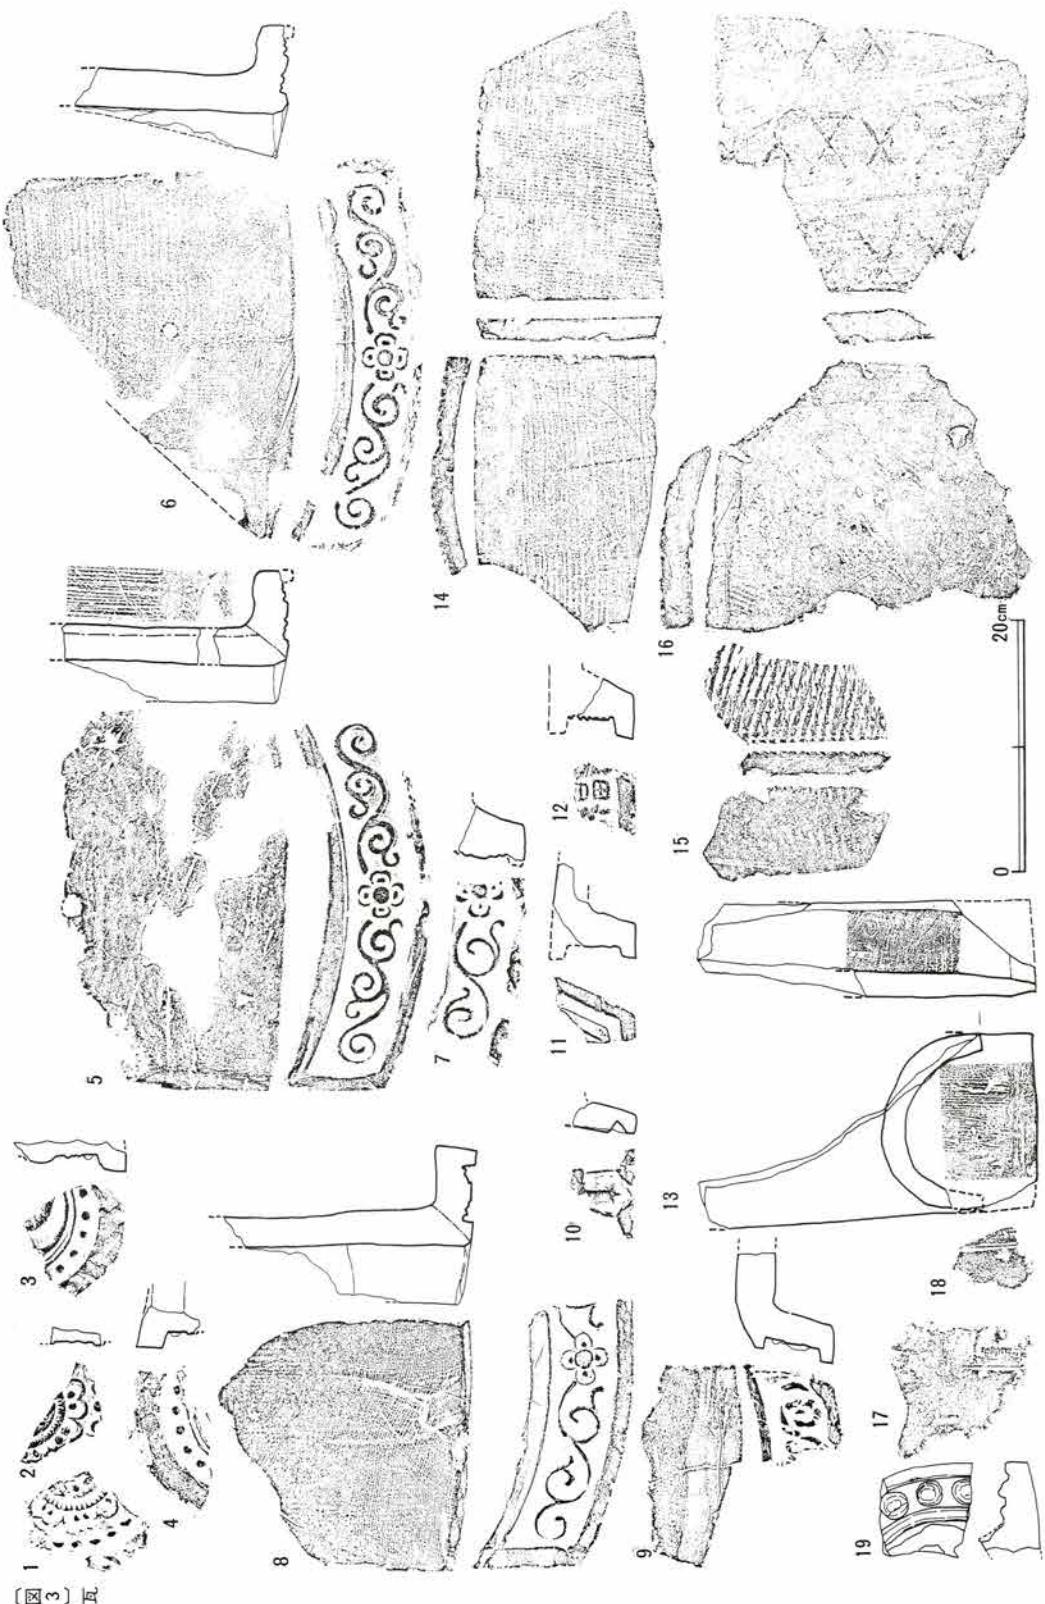
〔図3〕瓦

1, 2は八葉複弁蓮花文を主文とし、中房には蓮子が、その外側には雄シベ状のものが表現される。胎土は砂粒を含むが良好で、焼成やや甘い。表面薄墨色、芯部灰褐色を呈す。BトレA面上出土。

3は内区に左巻き三巴文を、外区に珠文を配し、周縁は幅広で高い。胎土やや粗く、焼成堅く、灰黒色を呈す。4も主文は三巴文と考えられる。男瓦部との接合は印籠づけの手法による。粗胎だが焼成堅く、暗灰色を呈す。3, 4の瓦当面には離れ砂の痕跡が顕著である。共にBトレA面上出土。

5~9は四葉の花弁を十字に配する花文を中心飾とし、その左右に唐草を反転させる均正唐草文であるが、中心飾の花弁や唐草文に若干の差異を認める。5, 6は同范品と考えられる例で、6は焼成前に斜めに切断して作られた隅切瓦である。中心飾から少し離れて左右に唐草文を三反転し、二反転目の支葉は上向きとなる。女瓦凸面には繩目の叩きを残し、瓦当側は幅広に横方向のナデを施す。瓦当面には粗砂粒の付着が多い。5はCトレA面より上の粘土層中、6はAトレA面下出土。7は中心飾の花弁の中央が凹みややハート形に近く、唐草の二反転目の支葉は下向きである。AトレA面上出土。8は中心飾の花弁が丸味をもち、

これに接して唐草文が三反転する。女瓦凹面には粗い布目があり、凸面では繩目の叩きを縦横のナデによりすり消す。BトレA面上出土。9も同様の瓦当文様をもつが、范ズレがひどく、脇の周縁にまで文様がはみ出している。瓦当上端は幅広くヘラ削りを施す。BトレA面上出土。

10は陰刻の下向剣頭文で、鎧は太く先端は尖る。胎土良好だが焼成は甘く、灰褐色を呈する。BトレンチA面上出土。

11は陽刻の下向剣頭文で、女瓦部凹面には細かな布目痕が残る。胎土良好で焼成は甘く、茶灰色を呈す。BトレA面上出土。

12は太い陽刻で「福」字が捺し出されたもので、瓦当面には砂粒が多く付着する。「永福寺」銘を左から太い陽刻で表わす宇瓦の破片であろう。BトレンチA面上出土。

男瓦はすべて有段の玉縁付きのもので、凸面は繩目叩き後に縦方向のナデが施され、凹面には布目痕を有する。側面はヘラ削りが施される。

女瓦は一枚作りのもので、凸面には繩目や大きな斜格子の叩き目を残す例が多く、その他に小ぶりの斜格子文、斜格子内に花菱文を配したものも少量出土している。

のだが、剥落が著しく17の「福寺」、18の「寺」字が枠の一部と共に残るにすぎない。昨年度調査では、「永福寺」、「文暦二年永福寺」の二例の銘が知られているが、枠の形から見て後者のものと考えられる。胎土は砂、小石を含み粗質だが焼成は堅く、灰白色を呈する。BトレA面上出土。

図示した19は外区の珠文の一部を残すのみである。焼成軟質で灰褐色、BトレA面上出土。

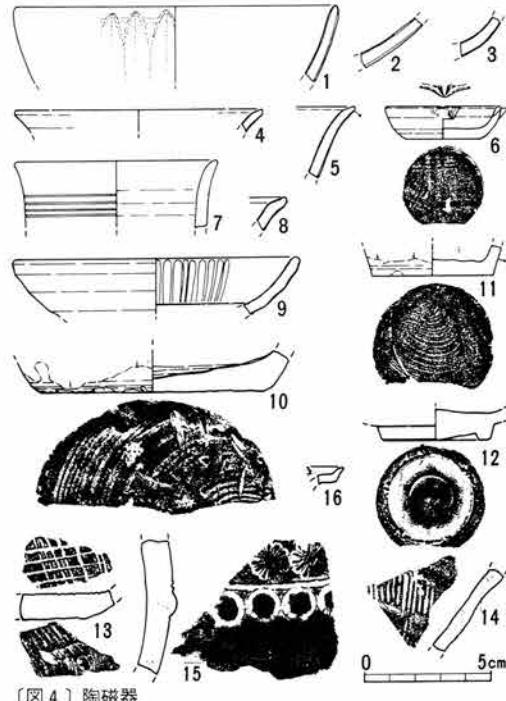
[図4] 陶磁器

1~3は青磁碗および皿、4は白磁口元皿、5は同碗である。いずれもA面上に出土した。鎌倉市中に一般的なものであるが、A面の年代よりは古いもので、伝世または混入品であろう。

図4-6~14は瀬戸及び美濃の产品である。6は無釉の入子、9は菊花ふうの灰釉皿、12は黄瀬戸ふうの碗底部、13はおろし皿で、いずれも上部粘土層中より出土。7、8、10は灰釉の碗鉢類、11は鉄釉の瓶底部で、これらは水落遺構中出土。14は鉄釉の擂鉢でA面上出土。15は瓦質手あぶり片である。16は伊勢系の土鍋口唇部だが、上反する器形は鎌倉初見である。A面上出土。図5-1~6は常滑の产品で、3の捏鉢片はA面下に、他はA面上に出土した。7は東播(魚住)系の捏鉢片だが、やはりA面上出土である。(河野)

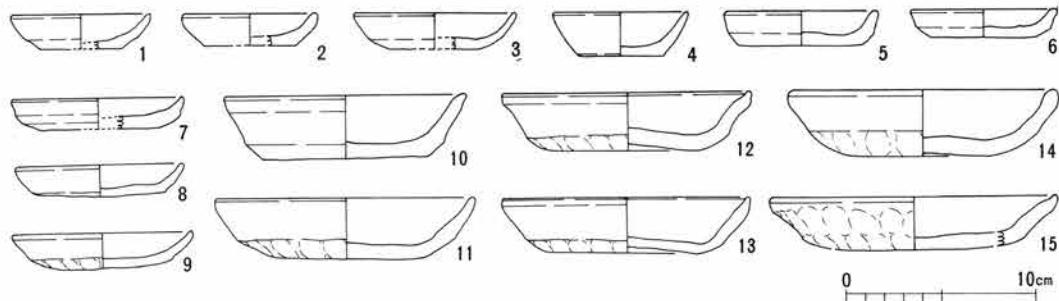
〔図6〕かわらけ

1~6はBトレ水落遺構より出土したもので、いずれもロクロ成形、糸切り底のものである。10はA面上出土で器壁やや厚く口縁に外反傾向を有する。底は糸切りである。これらは鎌倉のかわらけ編年では室町時代とされるものに相当する。

7および12~15は各トレンチB面上相当層より出土したもので、12以下は手づくね(内型)成形である。口唇の直立と上げ底状の底部は、鶴岡八幡宮境内での編年からすると糸切り底のかわらけと共伴するもので、現に7は小型の糸切り底のかわらけで同層位に出土している。(福田)

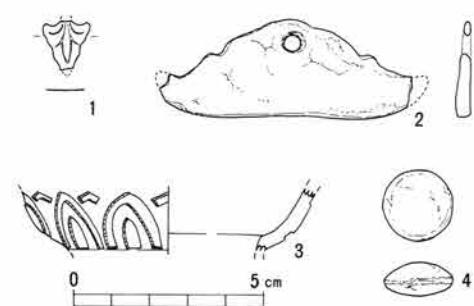
1は葉形の飾金具で銅芯だが、陰刻された葉脈部に渡金の痕を留める。2は火打金で両側端をわずかに欠く。下端の火打ち面は厚く、使用により凹む。鉄製だが表面には銅錆が見られた。3は銅製の蓮華座で、鋳物の表面をタガネではつり、花弁および鎧部に錫か鉛の象嵌を施している。象嵌は間弁にその一部を留めていたにすぎない。小片のため請花か反花か、また燭台か仏像台座か等は判定できない。Bトレ水落遺構出土。

4は土製の碁石で、水落遺構排上より採集。型による貼り合わせ作りで、類品は極楽寺旧境内より出土している。 (福田)

〔図8〕金属・土製品

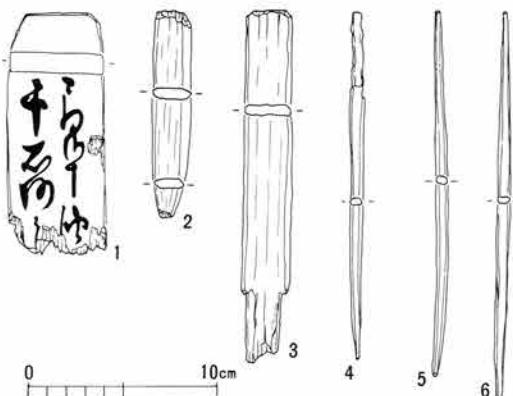
1はBトレA面上出土の木札で表裏ともに墨書きがあるが、内容は判読できない。2は籠状製品、

3は板で、いずれもA面上出土。4～6の箸状製品はBトレ水落遺構中より出土した。 (福田)

〔図7〕木製品
