# 報告 平安時代の鞠智城跡

# 報告「平安時代の鞠智城跡」

歴史公園鞠智城・温故創生館長 西住欣一郎

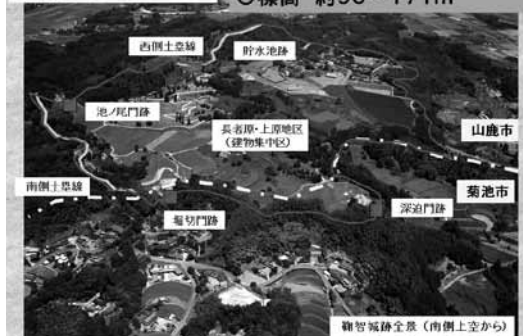
図2 鞠智城跡の立地と構造

- 土塁・崖の長さ 約3.5km
- 面積 約55ha
- 標高 約90～171m

これは南のほうからみた鞠智城の航空写真(図2)ですが、非常に平ら、山城というわりには平らな場所が非常に

多いというのが、一つの特徴になります。この実線で囲った範囲がお城の範囲になります。非常に大きな城ですから、現在では山鹿市と菊池市、二つの行政区にまたがる、それぐらい大きなお城になります。

現在、分かっているところで、南側に深迫、堀切、池ノ尾というふうに三箇所、門があつて、自然の地形を利用しながら、崖で囲まれていまして、そこに部分的に土でできた壁をさらに造ります。それを土塁というのですが、南側のところにこういう土塁線を築き、北側、西側のほうにも土塁を造っていくという、そういう補強をして防衛に当たっているというふうになります。

今、お話ししました土塁の長さが約三・五キロ、非常に大きいです。それから、面積が五五ヘクタールの広さがあります。それから、古代山城というわりには標高が約九〇～一七〇m、一番高い所で二七一mです。そんな急峻な山ではなく、台地にちよつと毛が生えているような感じと、そういう地形の中に鞠智城があるというふうに、まずご理解いただければというふうに思います。

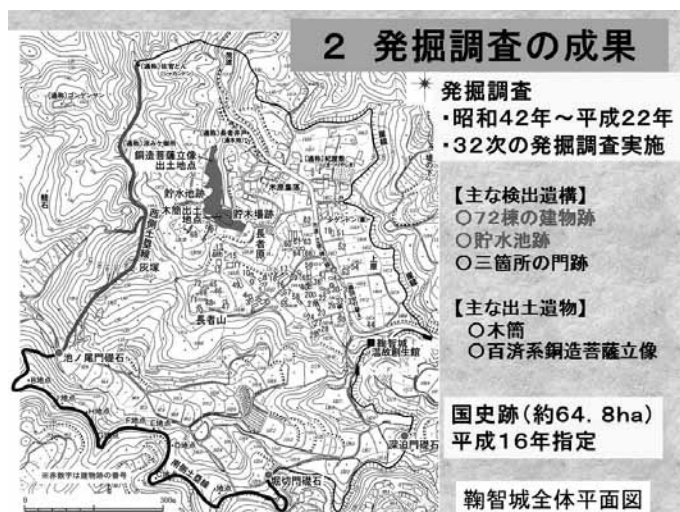
図3 発掘調査の成果

生活の痕跡が地面に残っているものですから、それを見つけて調べていくと中身が分かるという、そういうものを遺構といいますが、番号を付けているのが建物跡です。それから、貯水池跡。ここに非常に大きな、なんと五三〇〇平方メートル。非常に大きな池の跡を見つけております。それから、本日お話する中でもう

出ているかという図面を示しているところです(図3)。実は先ほどからお話がありますように、一九六七(昭和四二)年から二〇一〇(平成二二)年まで約三二回の発掘調査を行っております。私も若いときに、現場に立たせていただいて、発掘調査の仕事をさせていただきました。それに基づいて、本日ここでお話をしているという、そういうような感じなのですが、自分で発掘したところをこうやって皆さんの前でお話ができるというのはとてもうれしく、やりがいを持って今からやらないといけないなど、気持ちを新たにしているところです。

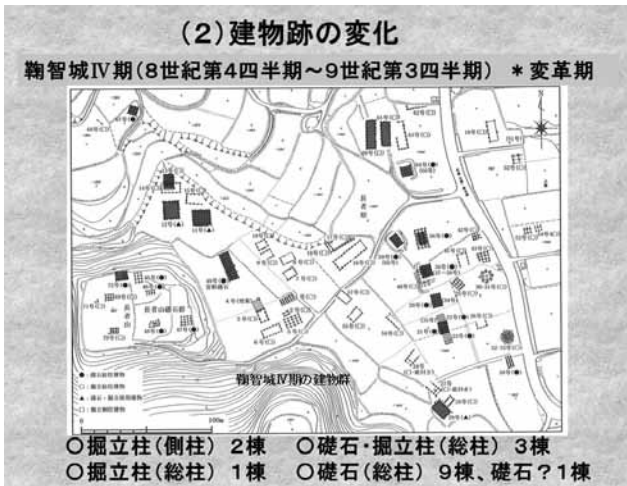
図6 鞠智城Ⅳ期の建物跡

これがその建物跡を具体的に見たところです(図6)。これは平安時代の最初のほうに当たりますⅣ期、八世紀の第4四半期から九世紀の第3四半期に当たる部分、ちょっと難しい言い方をしていますけれども、八世紀の終わりから九世紀の終わりというふうに簡単にいうこともできます。その黒く塗って表示しているところが建物で、構造が不明な一棟を含め一六棟の建物がもう見つかっていますが、種類ごとに分かります。先ほど言いましたように、この地面にそのまま柱を建てる、これを掘立柱というふうなのですが、掘立柱の建物も側柱と総柱に分かれます。側柱というのは建物の周囲だけに柱を立てて、総柱というのは、中のほうの床を支え

るための柱もあるという建物になります。それから、礎石の建物が九棟、礎石の建物か分からないのが一棟あります。それから、礎石建物と掘立柱を同じ建物に併用している建物、そういう珍しい建物があります。こういう種類の建物があるのですが、その中から代表的な建物を今から見ていきたいと思います。

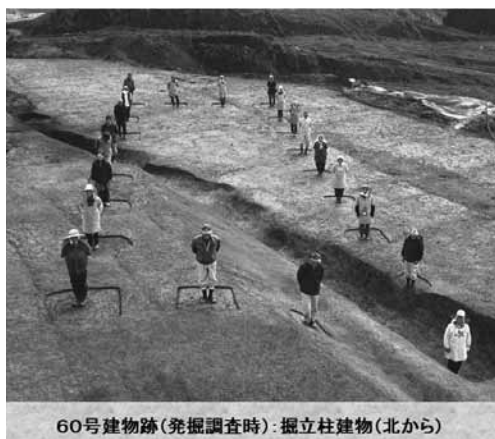
図7 60号建物跡

これが六〇号建物といって、掘立柱建物です(図7)。人が建っているところに柱が建つということで写真撮っていますが、柱を据えるために穴を四角に掘っているのですけれども、その跡がこの四角になっているところです。柱の中央に丸く書いていますけれども、これがその柱を建てた跡で土の質が違ったり、色が違ったりするものですから、ここに木の柱が建っていたのだなというのが発掘調査で分かるわけです。

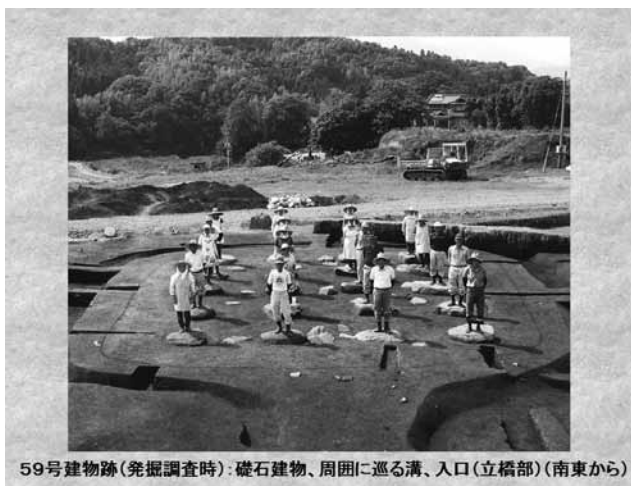
図8 59号建物跡

それから、これが先ほど言いました礎石建物で、五九号建物跡です(図8)。五九号というふうに、見つけた物に見つかった順番に番号を付けていくわけです。実はこの建物を見ていただくと、周りに溝が巡ることが特徴です。これは湿気対策といいますが、侵入といいますが、そういったものから守るために特別に区画を設けた建物になります。

柱が建っていた場所に人が立っているのが五九号建物の礎石ですが、実は皆さん、他にも石がありますよね。これは何

だろうというふうに思われていると思いますけれども、実はこの建物が建つ以前の建物の一部が、古い建物がここに一部見えているわけです。ですから、この五九号建物を掘ってしまわないと、下の建物が分かりません。ですが、これ以上掘っていないくて、これで調査が終わっているわけです。建物があるというのだけ確認してやめています。

それから、溝の部分です。溝の部分が一箇所だけ、溝を掘っていません。これは、わざと溝を掘り残して、通路として使っているのではないかというふうに考えているのですが、立橋部といいます。ですから、この建物はこちらのほうから入っていくということだと思います。この部分におそらく入り口の扉があるので、ここを通路として残しているのではないかなと思います。

皆さん、もうお気づきでしょうが、手前の、小さな石は何だと思われますか。建物とは関係ないところに小さな石がありますよね。これは現場でいろいろ考えたのですが、ここに入り口があるのであれば、これは高床式の建物になりますので、扉は高い場所にあるわけです。ですから、ここにハシゴをかけて登ったのではないかと、そういうことを想像しています。発掘調査でハシゴは出てきませんでしたが、それを支える多分何らかの石だろうということ、そういうことを発掘現場で考えました。これは、ちょっと当たっているかどうかは分かりませんが、非常にその可能性高いのではないかというふうに思います。

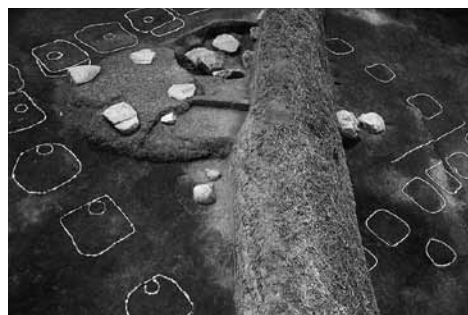
図9 11号建物跡

これが先ほど言いました非常に珍しい建物で、掘立柱と礎石が同じ建物に使われている掘立柱・礎石建物併用の建物になります（図9）。非常に構造が分かりにくいので、これを思い切ってこういうものではない

11号建物跡(発掘調査時): 掘立柱・礎石併用(北東から)

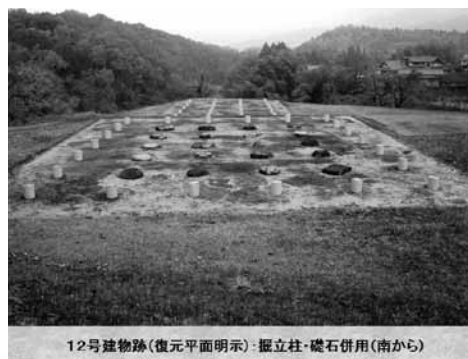
図10 12号建物跡(復元平面明示)

12号建物跡(復元平面明示): 掘立柱・礎石併用(南から)

かなというふうに遺構を表示したのがこれになります(図10)。周りに掘立柱が巡って、真ん中に礎石の建物があるという、非常に珍しい建物です。これだけではなくて、本日後ほどお話があるかと思うのですが、大野城の中にもこういう珍しい建物を類例として挙げるができます。

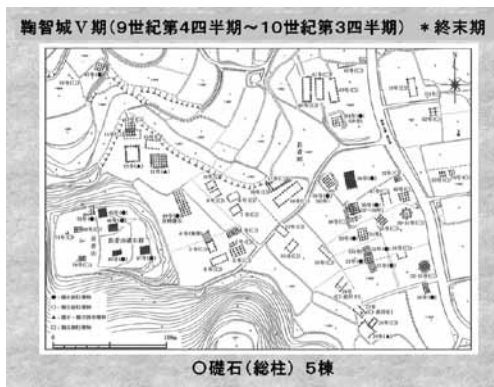
図11 鞠智城Ⅴ期の建物跡

九世紀の第4四半期から一〇世紀の第3四半期までですが、ここで黒く塗っているのが建物です(図11)。ここに四棟、ここに一棟あります。これらはすべて礎石の建物、総柱の建物で、五棟見つかっています。先ほど、Ⅳ期では建物の礎石が大きくなり、Ⅴ期で立て直しがありますということをお話したかと思ひます。その証拠を今からご報告をしたいと思ひます。

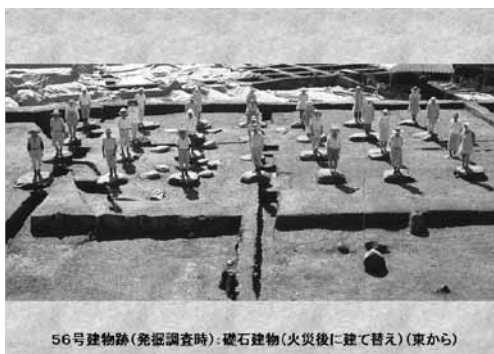
図12 56号建物跡

これは五六号建物(図12)ですが、火災後に建て替えをやっています。何で火災かということが分かるかということの後で説明します。建物の柱が建っているところに人が立っていますが、人が立っていない少し違う石があるかと思ひますけれども、これはこの建物よりも一段階古い時代の建物の礎石が、表面に見えて

いるというふうにご理解いただきたいと思います。それが何で分かったかといえますと、土層の堆積を見るために少し部分的に、人工的に深掘りをして土層を見ております。それを今から説明します。

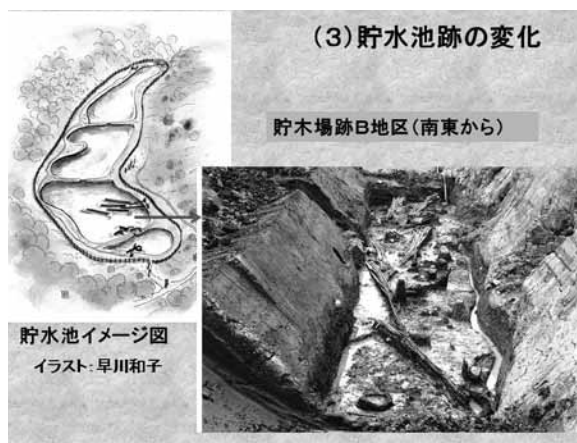
図14 貯水池跡

次に、貯水池のお話をします。これは貯水池のイメージ図(図14左)ですが、ここが水をくむ場所。ここが非常に珍しいんですけれども、建築をする材料を貯えている場所。池頭と池尻部の差が約八メートルぐらいあるものですから、水を貯えるのには、一度に貯えることはできませんので、この絵では三箇所です。切っていますけれども、何箇所かに仕切って水を貯めていた場所があります。飲み水をくむ場所、それから、次

機能的なことですぐにでも造らなくてはいけない、すぐにでも修理ができるような状況をつくっているのです。わざわざそこから木を集めても間に合いませんので、いざというときに修理ができるように建築材を貯えている、そういうのが見つかっています。古代山城の中では、今のところ鞠智城だけにしか見つからないという、そういうとても貴重な跡になります。

の区画が建築材を保管する場所といったふうに。

これがその建築材を保管する場所の写真(図14右)ですが、実はお城で使う建築材を水に漬けてわざわざ保管をしているものが見つかっているわけです。だから、非常に危
