# I 序 説

宇土城跡（城山）は、熊本県宇土市古城町・神馬町に所在する近世初頭の城郭である。

城跡は、市街地の南西端に位置しており、史跡を利用した公園化の計画がなされた。昭和54年7月に公園整備事業が認可されたため、教育委員会では、工事に先立つ事前の確認調査を5ヶ年計画で、昭和55年度から実施している。今回の調査は、継続事業の2年目に当たり、本丸跡の調査は、昭和53年度に行なった調査を含め第3次になる。

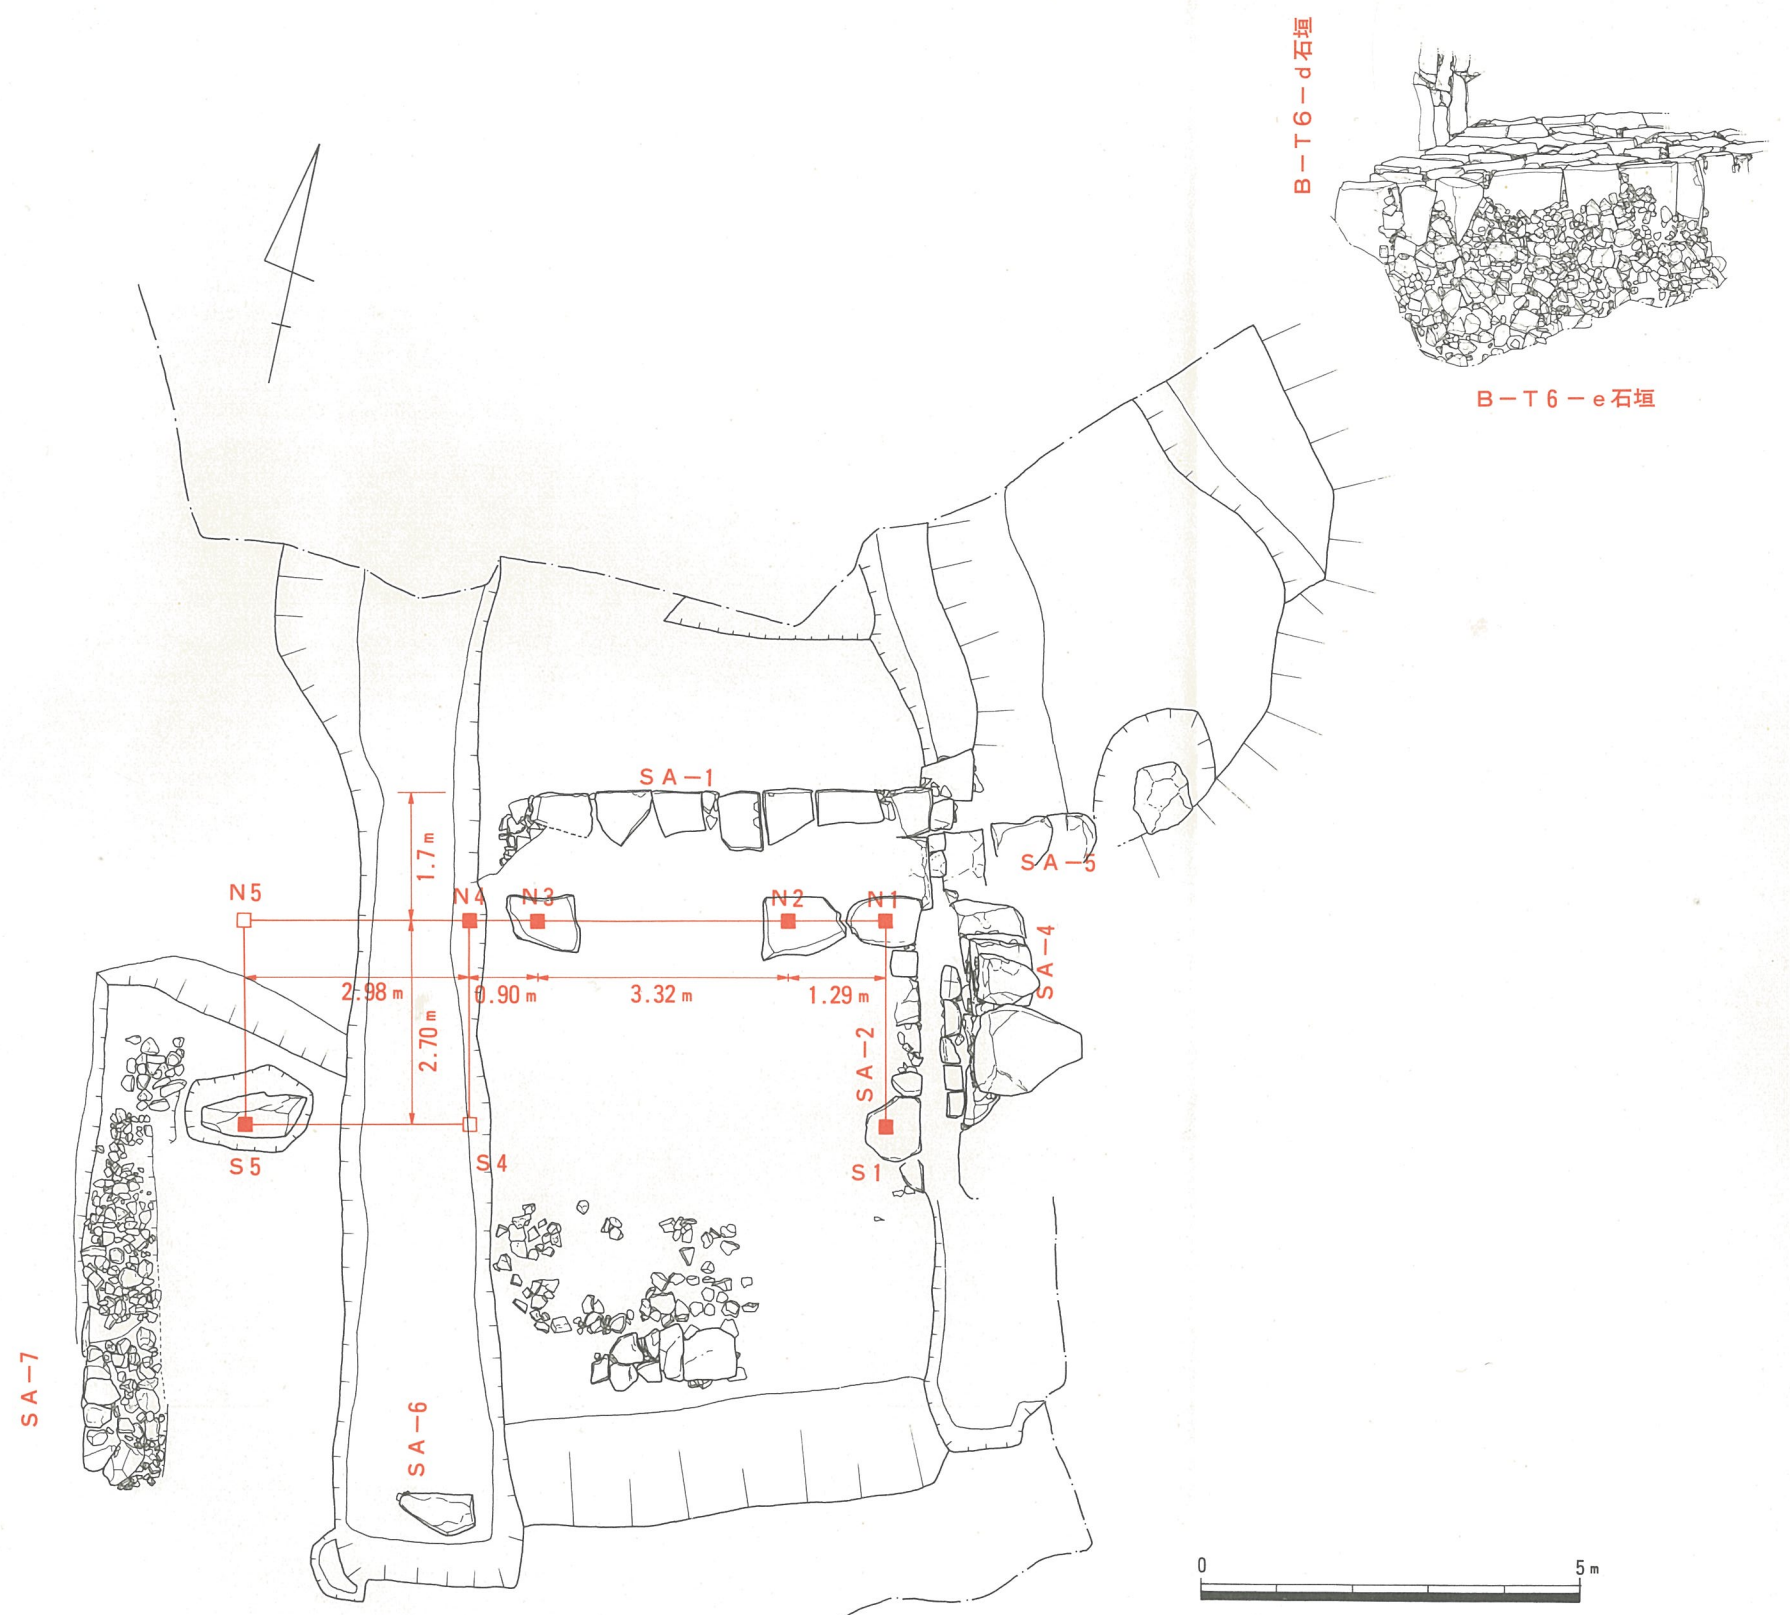
Fig 4 A-T8' 検出建物跡実測図 (1/100)

建物跡は、周囲より約1m低く、三方向を法面に囲まれ、北に開口する長方形の凹地に位置する。これを構成する礎石6、石列・石垣5方向、排水溝1を検出した。

北辺は、東西方向5.3m、7石の割石からなる石列（SA-1）で、西端の1石を欠く、石材上面をほぼ同一レベルにそろえ、比高差30cmの1段構築である。東端で南に折れ1.5m程延び排水溝へ続く。

西辺には、南北に長く幅2m、深さ50cmの溝状の掘り込みを検出した。南端に1石のみではあるが安定した状態の石材があり、現位置を保つもので、東辺の石垣と対応する石垣が存在したことが考えられる。さらに西側には、溝底より1.8mほど高く幅3.5mの平場があり、その中央に傾いた礎石が存在し、SA-7で区切られる。

東辺は、今回新たに検出した地域である。西面する南北方向の石垣（SA-4）、長さ5.0m、高さ90cm、大きめの巨石を使用する。裏込めは、すでに崩壊・流出している。南は溝状の掘り込みだけを残し、南端まで延びると考えられ全長8mを測る。SA-4の北端で直角に折れ北面するSA-5は、隅石を含め3個の根石が、B-T6-e石垣と平行する。またこれらに沿って、長さ5.2m、幅26cm、深さ30cmの石組の排水溝がある。

礎石は、北側4、南側2を確認、北側100×80cmの大きさに2石が接する。扉部分の柱間3.32mを測る。南側は、控柱の礎石で、柱間2.7mを測る。N2、N3、それぞれに対する控柱は当初からなく、N4のものは現存しない。S5は125cm高いレベル差があるが、同一建物の礎石で

①礎石建物跡。宇土城の全体、あるいは部分を示す古図や建物などの記録がないので、直接的に建物を推定するには難がある。そこで、礎石等の配置がよく似た熊本城不開門を比較の対象とした。

まず第一に、両建物とも本丸の北東部に位置する。不開門は、北東すなわち<sup>うしろ</sup>丑寅の方角にあり、鬼門とされ通常の出入には使用されてはいなかったらしい。『肥後宇土軍記』に……本丸之虎口貳ヶ所大手へ出ル口ハ北東之間ニ明たり……とあり、この建物跡の方角に該当する。次に、城門、門内、門外に分け各部分の比較を試みた。城門は、基礎施設の比較である。両建物とも、床面のレベルは、周囲よりも背丈以上低くなる凹地に立地する。入口には一段の石列が並び、左右には石垣を有し、共に、左側壁に沿って排水溝がある。また、礎石の配置もほぼ同じであり、扉部分の柱間3.32m（宇土城）3.28m（不開門）、控の柱間2.70m、3.70mをそれぞれ測る。このように、形・規模がほぼ同じであり、各部分にも多くの共通点がある。平面形もほぼ一致しており、現段階で上部構造を考えるには、不開門が櫓門であるように、この建物の上部構造も同型もしくは、これに類似する櫓門であったとするのが妥当であろう。また門の内側は、この門が直線的に通過するのに対し、不開門は右へ折れる。門外は、不開門は門を出るとまず右、次に左へと、それぞれ直角に折れ、右方向へ大きくカーブを描きながら本丸外へ出る。この門の場合は、右へ直角に折れ、石段最上部と思われる石材が残るが、その先は遺存しない。しかし、B-T6-e石垣の傾斜角が急であることが石垣の高さを制限しているならば、この石垣に沿って東へ延び、本丸外へ出る通路が考え

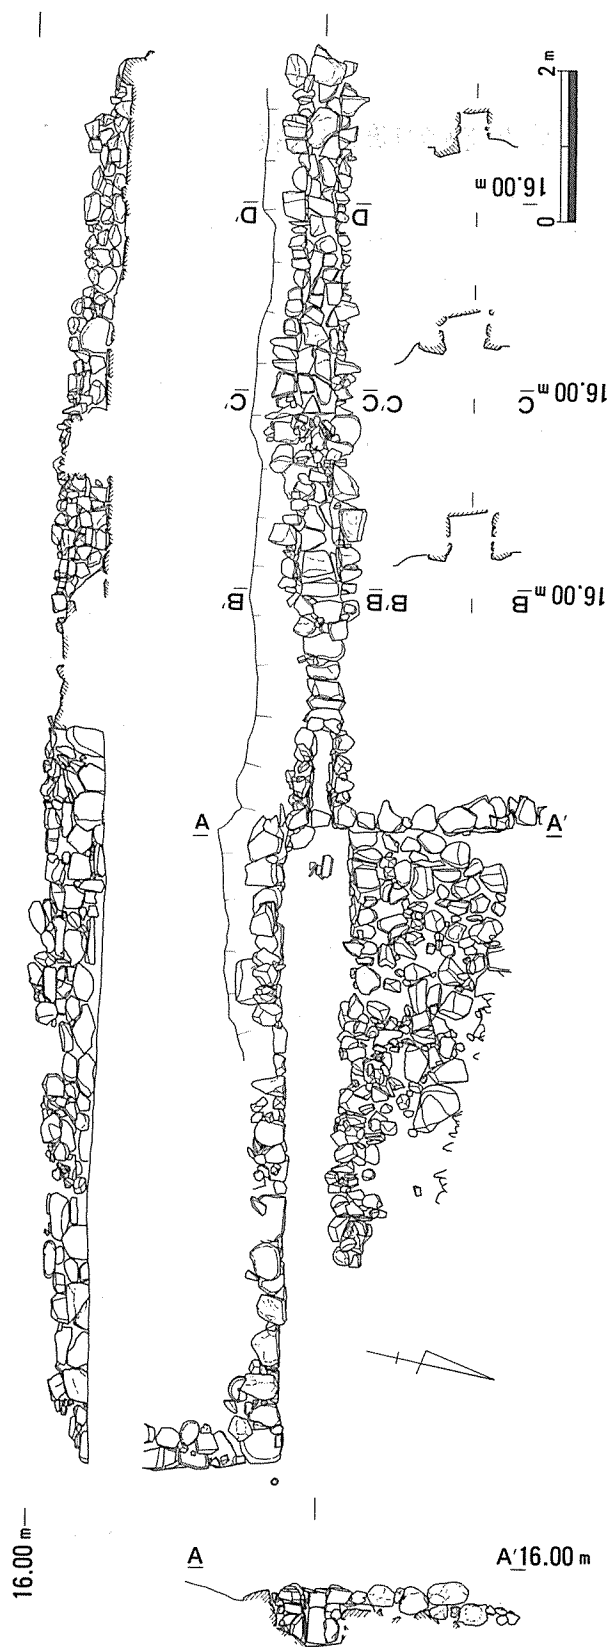
Fig 5 A—T11檢出排水溝實測圖 (1/100)

本調査区は、本丸南西に位置し、耕作土を剥ぐとすぐ遺構面に至る。検出した遺構は、東西方向の石組溝である。方位は、N - 77° - E を示し、全長 18.7m を測る。溝の作りは一様ではなく中央で東西の特徴を二分する。東側は、幅 90cm、深さ 80cm を測り、側壁南は 40 ~ 60cm 大の河原石を 2 ~ 4 段積む。東コーナー部の一部には石臼片を使用する。北壁は雑然と河原石、角礫、五輪塔の一部が集在する。溝は中央部で幅 25cm と狭くなる。西側部分は両壁とも小ぶりの角礫を 4 ~ 5 段積み上げ幅 40 ~ 55cm、深さ 70cm を測る。底には偏平な敷石を密に敷き西方の内堀へ向かって低くなる。2ヶ所に橋状の施設を設け、1号幅 1.7m、2号幅 0.95m を測る。

この排水溝は、内堀（B - T 7 - a 石垣）とほぼ直角の位置にある。

②排水溝。本丸南西で検出した石組の排水溝は、直下のB-T7-a石垣とほぼ直角の位置にあり、傾斜も西側で急に増す。これは、近世城郭などに通例みられるような石垣天端より、少し下方に排水口を設け、本丸から内堀へ排水を行なう施設であろう。

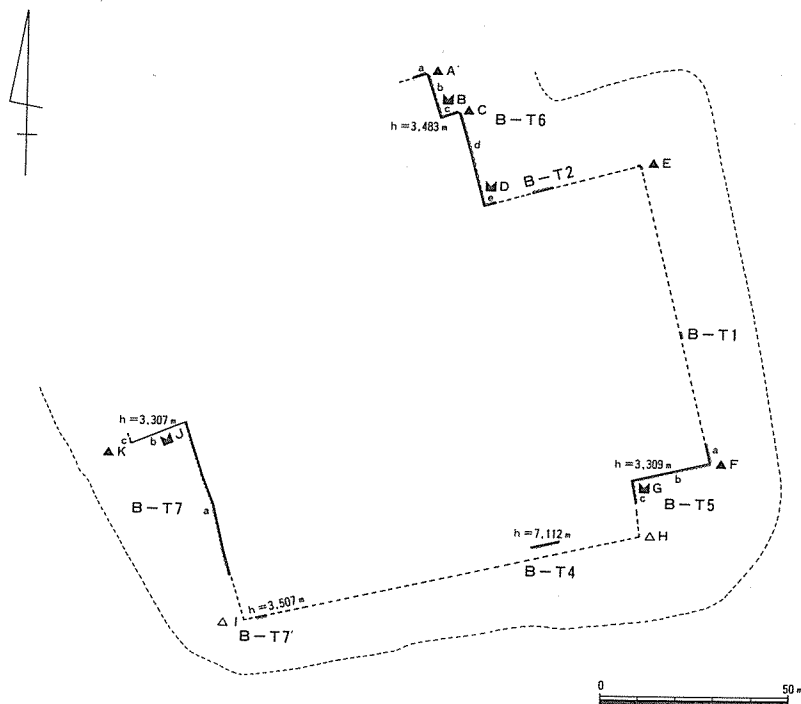
Fig 6 石垣配置図 (1/2,000)

石垣は、断面2を基準とし、東へ26mを測る△Hから北へ折れ、B-T5-cへ続く、また、西側は、B-T9～B-T8～B-T7'を通り△Iで北へ折れる。B-T4を一部とする△H～△Iの石垣は、何の曲折もなく、ほぼ一直線と考えられ長さ約107mを測る。対岸との堀の幅は約22mを測る。

③石垣(本丸の平面形)。これまでに確認した石垣は、延べ163mこれによって復原可能な範囲が、全体の約7割に達した。出隅7箇所(未確認2)、入隅4箇所を確認、東西幅148m、南北幅132mを測る。

本丸は、東西南北にほぼ平行( $8^{\circ}\sim 15^{\circ}$ の振れ)、基本的には方形をなす縄張である。未確認の北西隅を除けば、隅部に1または2箇所の入隅を設け屈曲をつけている。塁の長さにも変化があり、最も短い5.1m、長い100m以上(推定:確認部分はE F間の81m)と極短な差がある。さらに傾斜角にも変化( $54^{\circ}\sim 78^{\circ}$ )をもち、場所によっては著しく増すところもあり、上部施設の関係と考えられる。断面形についてみれば、最も残りのよいB-T7-a石垣が高さ6.7mを測り、断面形が弓状をなすことは容易に識別出来るが、ハラミが生じていて正確な値を知るに至っていない。積方は打込ハギであり、石垣全体の反りを揃えるために、横目地をほぼ水平にし、精巧である。

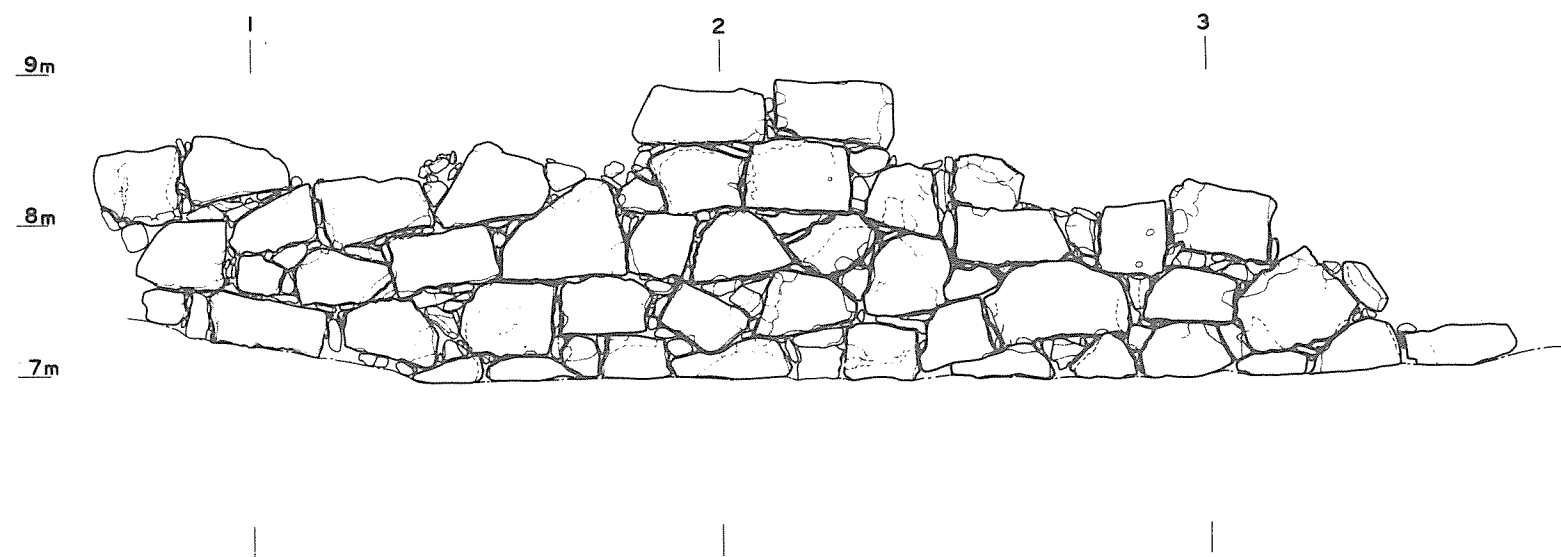
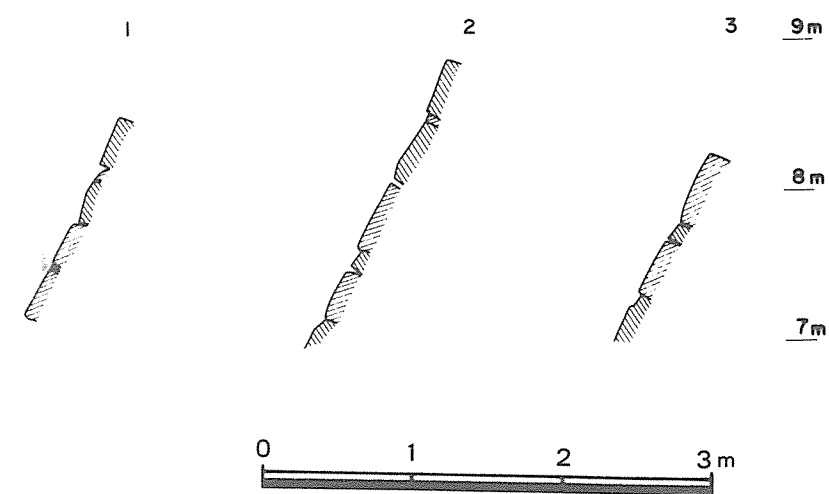
Fig 7 B-T 4 石垣実測図 (1/50)

本調査区は、本丸南側ほぼ中央の内堀に位置する。石垣は、東西方向長さ約9.5m、標高7.0～8.9mの間約2mを検出した。石垣は、N-83.0°-Wで南面しており傾斜角63°を測る。打込ハギで築かれ、検出した高さ約2mの面は5段の石積みで成っている。ハラミはほとんどない。

石垣の下部は、B-T7-a同様の断面(弓状)を呈すると推定できるが、調査区域が限定されたため、未確認である。また、上部は、現在の崖面に沿って垂直またはそれに近いところま

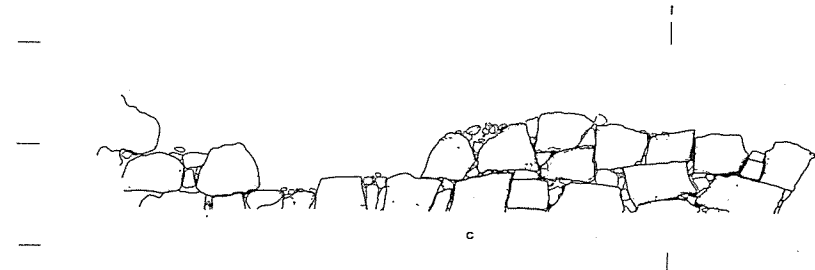
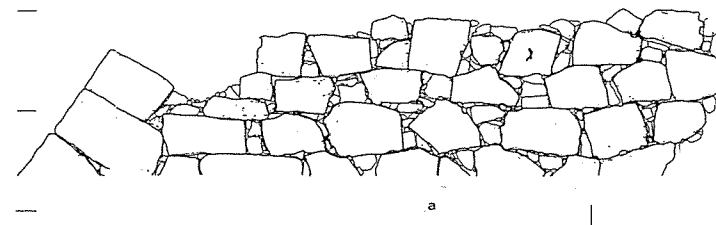
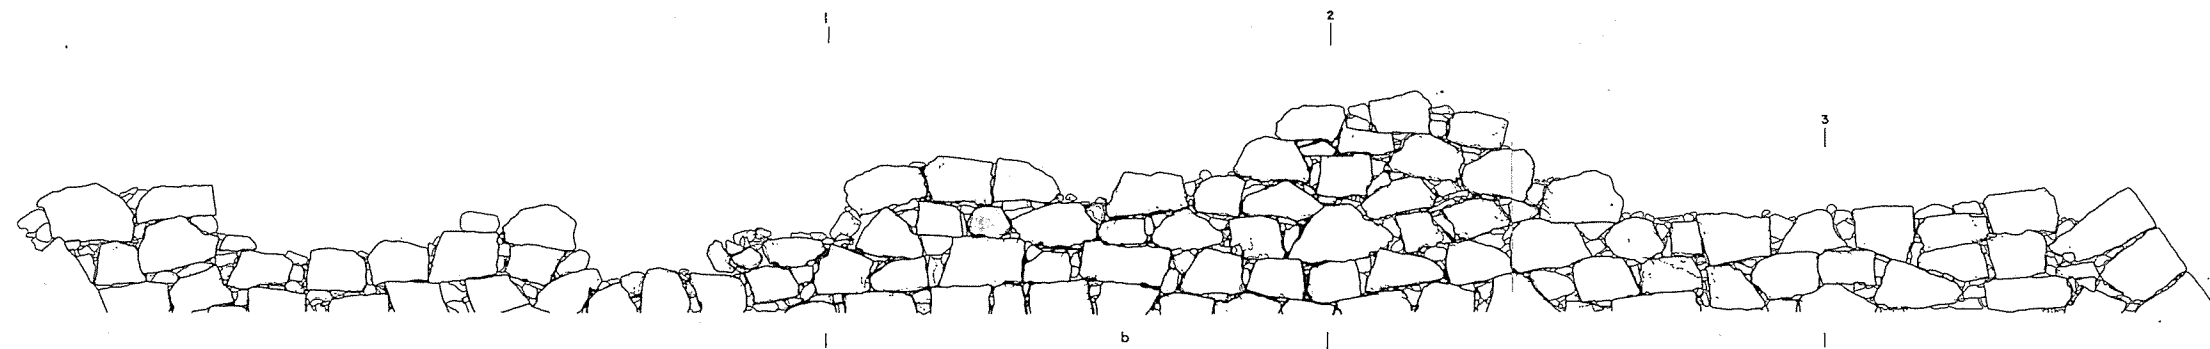
Fig8 B-T5 石垣実測図 (1/30)

B-T4-a石垣は、南北方向(N-13.5°-W)で東面する。傾斜角58°を測り、横目路のよく通った打込ハギで築かれている。この石垣は▲E～▲Fの一部で、ほぼ一直線、E・F間の距離81.0mを測る。対面する法面との堀幅は約18mである。

B-T4-b石垣は、東西方向(N-75.0°-E)で南面し、傾斜角55°を測る。積み石の遺存度にバラツキがあり、残りの良い所で標高5.6m、水面上2.2m、石積み6段、悪い所で標高3.8m、水面上0.4m、1段の石積みである。東に▲F、西に■Gがあり、その間の距離21.2mを測る。何のハラミもなく一直線に延びる。打込ハギで築かれている。堀幅は約37mを測り、内堀でも広い幅を持つ。

B-T5-c石垣は、南北方向(N-8.0°-W)で東面し、傾斜角54°を測る。遺存度は悪い。検出部分の長さは約7mではあるが、さらに南へ延び△Hで西へ折れB-T4へ続く、■G～△H間約14.5mを測る。堀幅約39mを測り、最大である。

出隅(▲F)は、石垣面に使用された積み石に比較しても特に大きく110cm×70cm×50cmを測る直方体に近い形をなす。水面下二石までは確認出来たが基底部までは至っていない。わずかなではあるが算木積みで築かれ、傾斜を整えるために合石をたくみにつめている。

入隅(■G)、特に大きな積み石の使用はなく、噛み合せも深くはない。ただ、裏込めだけは厚く、大ぶりの栗石を使用している。

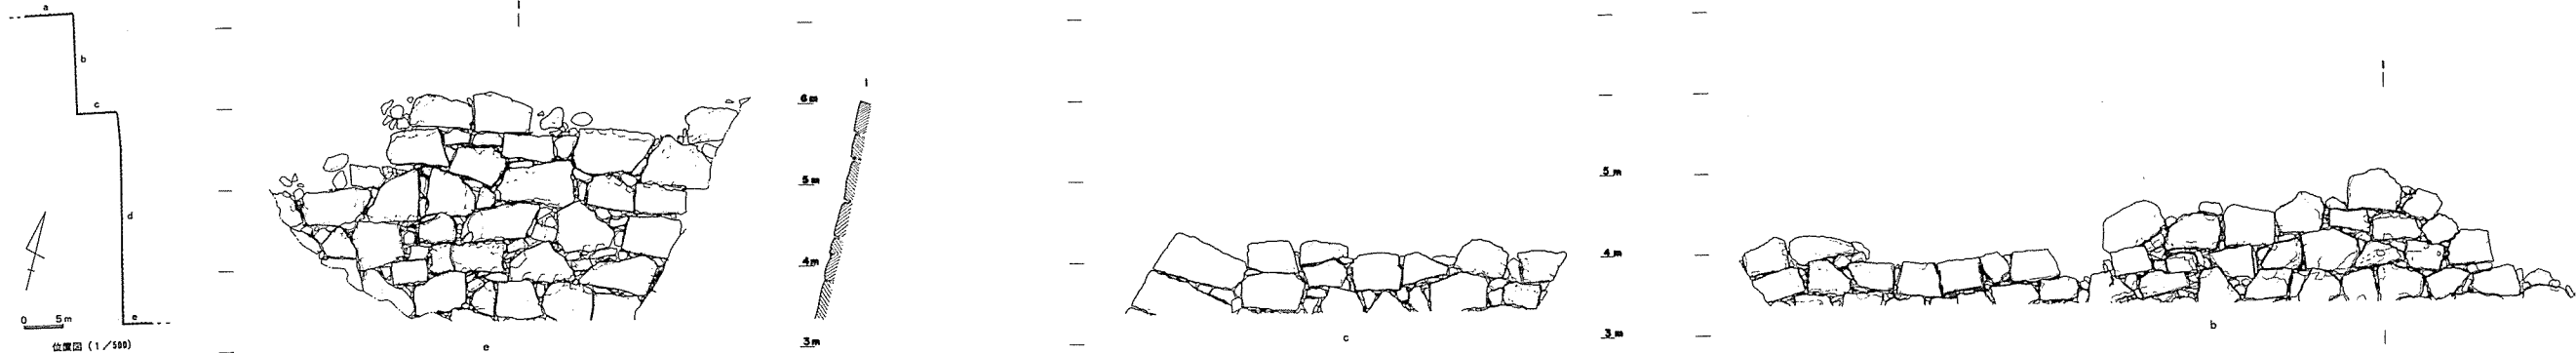
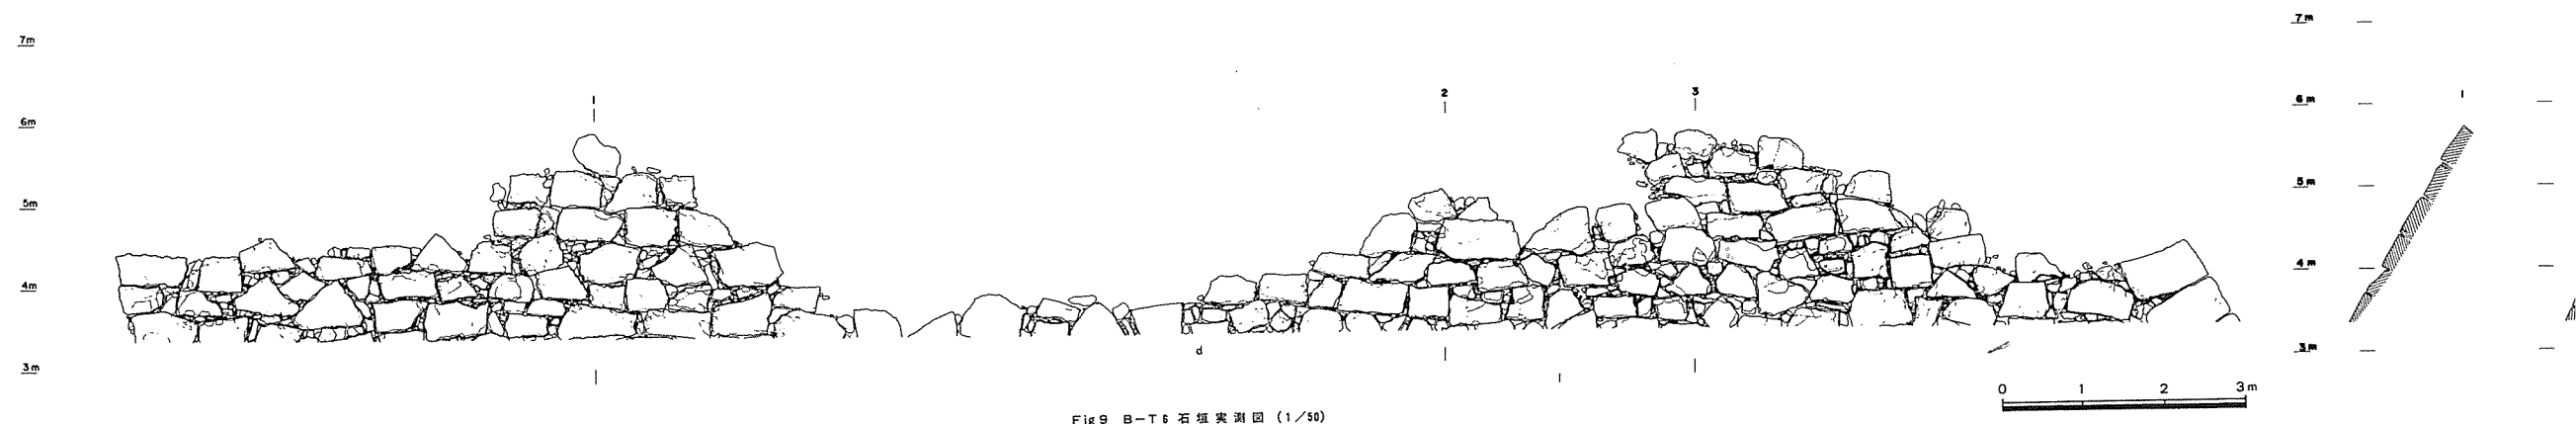
Fig9 B-T6 石垣実測図 (1/50)

B-T6-b石垣は、南北方向(N-12.5°-W)で東面する。傾斜角61°を測る。石垣の遺存は、水面(標高3.36m)上、1段から3段、最高所で標高5.0mを測る。検出した石垣の長さは水面上で10.6m、▲A～■B間は12.5mを測り直線で延び、ハラミはない。石積みは、横目地のよく通る打込ハギである。対応する岸までの堀幅は、約27mを測る。

B-T6-c石垣は、東西方向(N-75.0°-E)で北面する。西に■B、東に▲Cがあり、その間は直線で長さ5.1mを測る。傾斜角は58°である。石垣は水面上2段しか遺存せず、下部は、水面下で根石まで調査は至っていない。

B-T6-d石垣は、南北方向(N-13.0°-W)で東面する。遺存度にバラツキがあり、ハラミも著しい。残りの良い所で標高5.8m、水面上2.4m、石積み6段、悪い所で標高3.6m、水面上0.3m、1段の石積みである。北に▲C南に■Dがあり、その間の距離25.9mを測る。ハラミのせい、平面的にも石垣は歪んでいる。打込ハギで築かれている。堀幅は23mを測る。

B-T6-e石垣は、すでに昭和53年度に確認済みである。石垣は、東西方向(N-78.0°-E)で北面する。傾斜角は急で77°を測る。この石垣は、■D～▲E間の一部で、■Dから、東へB-T2を通り42.6m延び▲Eで南へ折れ、B-T1～B-T5-a～▲Fへ続く。ここで、注目されるのは、石垣の傾斜が最も急であるということで、上部遺構との関係が深い。

入隅(■B)は、特に大きい石材の使用は認められない。噛み合せもほとんどなく、両方向の石垣のなす角度85°を測る。

出隅(▲C)は、3石を確認。算木積みに見られるような隅石の噛み合せはない。ただ単に同じ大きさの石を積み上げているが、稜線の角度を保つために、石材間に合石をたくみにつめ込んでいる。

入隅(■D)は、これまで確認出来た入隅で最も残りが良い。ここにも、入隅を形成するための特殊な石の使用はない。2方向交互に噛み合うように積んではいるが、深くはない。
