第1章 調査の経過

第2章 検出遺構

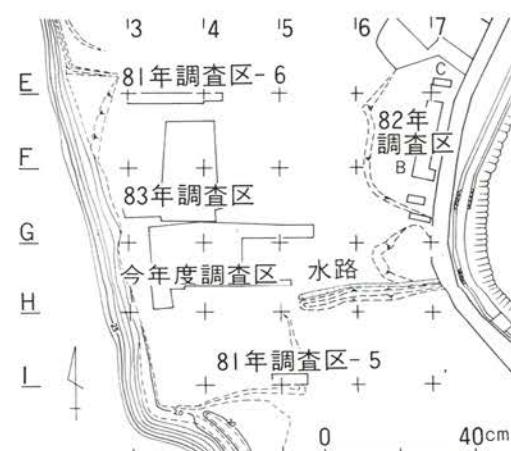
図1 調査区位置図

今年度の発掘調査は、史跡整備計画に基き昨年度同様に三堂推定地内に調査区を設定した。事前のボーリング調査などから、何らかの建築遺構に当ることが予想された。調査区は、二階堂の南側に位置していたと伝えられる阿弥陀堂の確認と、二階堂と阿弥陀堂との関係（距離、廊の有無など）、三堂側の池汀線の確認に主眼を置いて設定した。さらに調査中に整備委員会の指導、助言により、堂跡の規模確認と池汀線確認のために拡張区を設定した。この他に、調査区東側を東西に流れる旧水田排水路を浚渫した時に池底確認調査を行い、さらに最終日に調査区の南側で遺構面までの埋没深度確認調査を行った。調査区は、G・H-3・4・5区に跨がり、昨年度の調査で確認された二階堂跡の南隣りに当る。現地調査は昭和59年8月27日に開始し、約530m²を発掘して同年11月26日までに埋め戻しを完了した。その間の経過については以下に日誌の抜粋を記す。

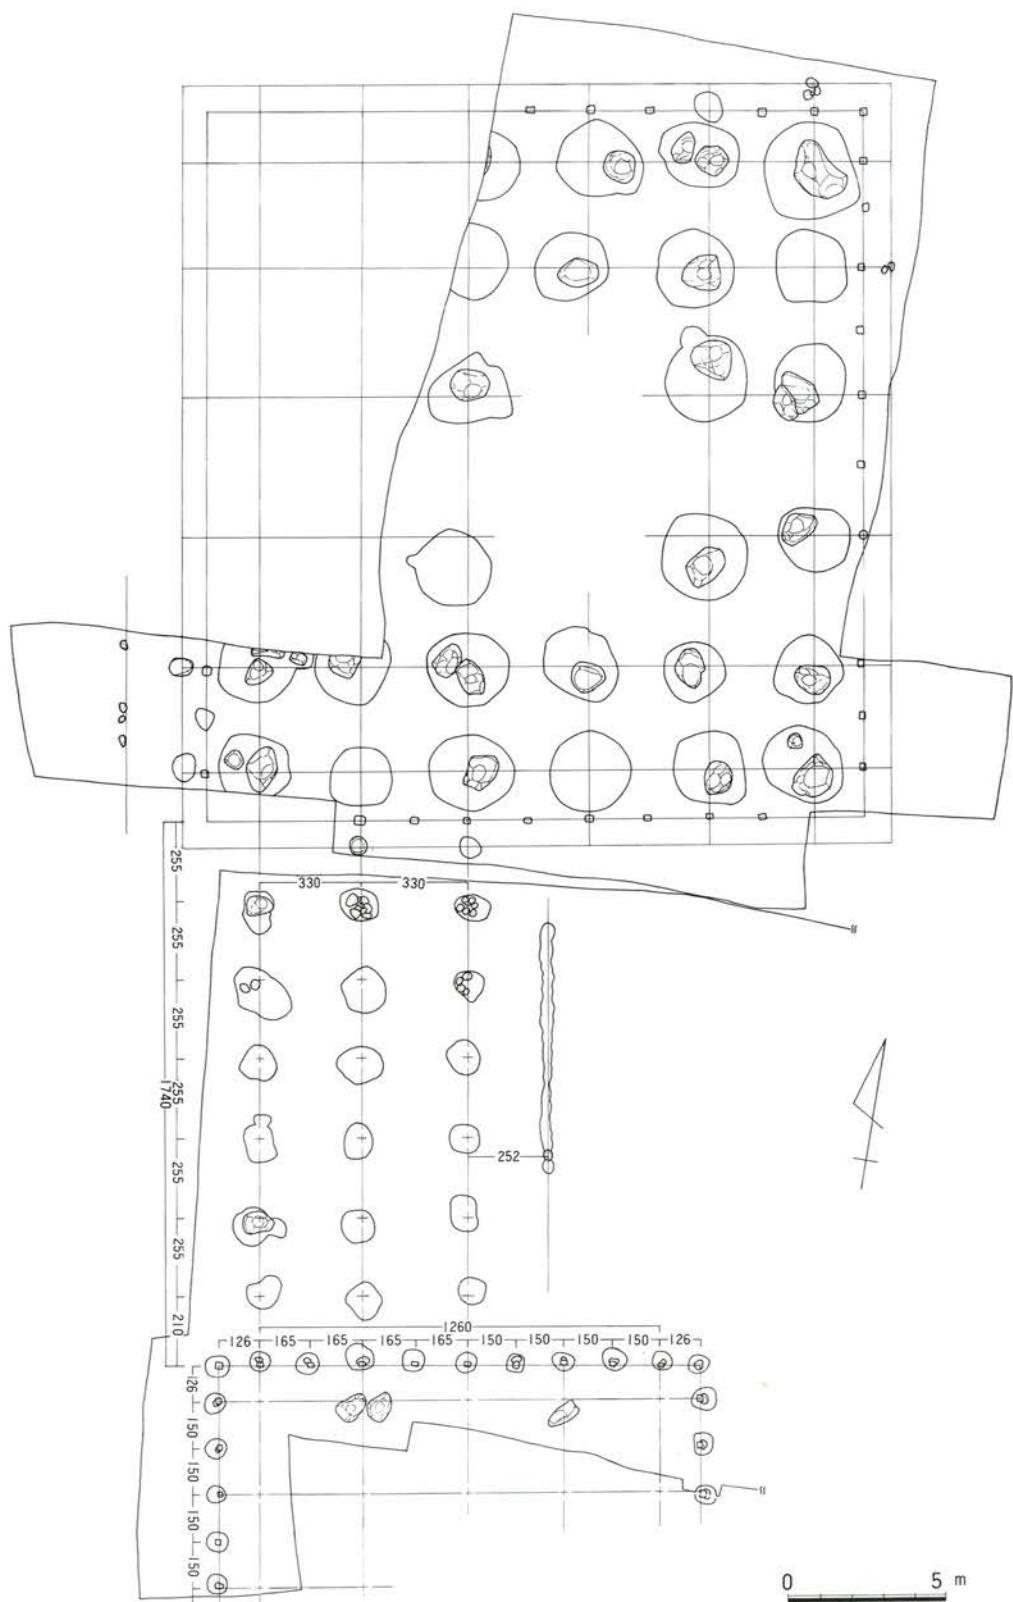
図2 建物跡配置模式図

東西(梁行)2間、南北(桁行)5間の規模の複廊形式を持っている。柱間は梁行330cm(11尺)、桁行255cm(8.5尺)であり、全体では22尺(660cm)×42.5尺(1275cm)を測ることになる。

柱通りは昨年度および今年度検出堂跡の、後ろ側一・二の間の3列の柱通りに載っており、廊の北・南面からこれら堂跡の周縁角柱までの距離はそれぞれ255cm(8.5尺)と224cm(約7.5尺)である。

基壇周囲には、角柱の遺存する柱穴列が直線的に配置されている。基壇裾部と四隅の平坦面とのほぼ境い目にあり、柱穴（ア・シ・タ）の3穴を除いて角柱根が遺存している。柱間は東西10間、南北5間以上であり、軸方位はN-12°-Wで昨年度検出堂跡のそれに等しい。角柱はすべて立ち腐れの状態にあるため、いずれも原位置を概ね保っていると思われる。柱間距離は角柱芯心で、東西、南北とも角の1間が126cm（4.2尺）後述する廊の取りつく、堂北西面より2～5の間の4間が165cm（5.5尺）づつで、その他は150cm（5尺）を測る。梁行で165cm×4間の部分には後述する廊跡が取りつく。

昨年度検出の堂跡の例からみて、本年の堂跡においても同様に、四囲の角柱列の柱間2間をもって堂本体の1間を成しているのは間違いかろう。すると、梁行は4間ということになる。角柱芯心距離から柱間を割り出すと、廊の取りつく西寄り2間が各11尺(330cm)、正面寄りの2間が各10尺(300cm)、梁行は42尺(1260cm)であったことが推測される。桁行の柱間は、ここまでとのところ各10尺である。

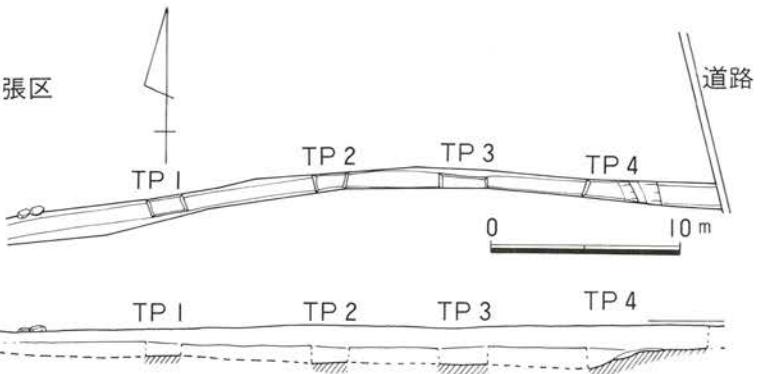
図3 水路浚渫時の池底確認調査地点及び池底復元図

排水路浚渫時に池底と東岸の池汀線を確認した。3ヶ所で検出した池底はほぼ平坦で、土丹で築き固められていた。この付近では、南東拡張区の池汀線と、水路浚渫時に確認した東岸池汀線より池の幅は約40cmで、深さは池汀線肩から約1mである。

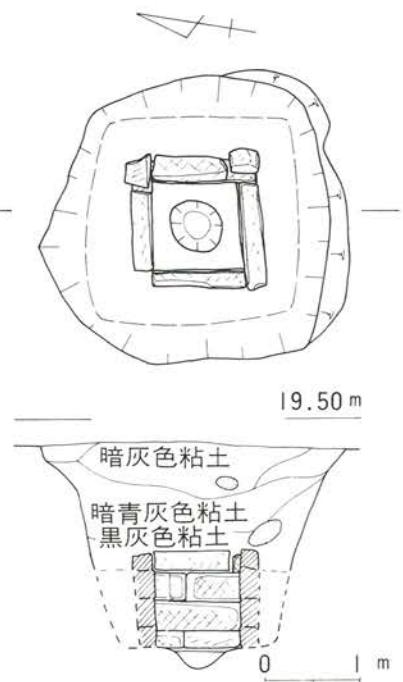
図4 井戸

調査区のほぼ中央付近で検出された。1辺約3m、深さ約2.30mの掘方に1边約1.30mの鎌倉石(凝灰岩)の切石を方形に組み合わせた石組枠を持つ。井戸が廃棄される時に崩されたらしく、底より4段だけを残している。出土の瓦に新旧の混在が見られるため、築造の年代は不明である。しかし石組枠に使用されている石材に、おそらく永福寺に関係する建物の基壇外装用と思われる加工石材や、火災の痕跡を留める加工石材が含まれているところから、永福寺廃絶以後のものと想定できる。

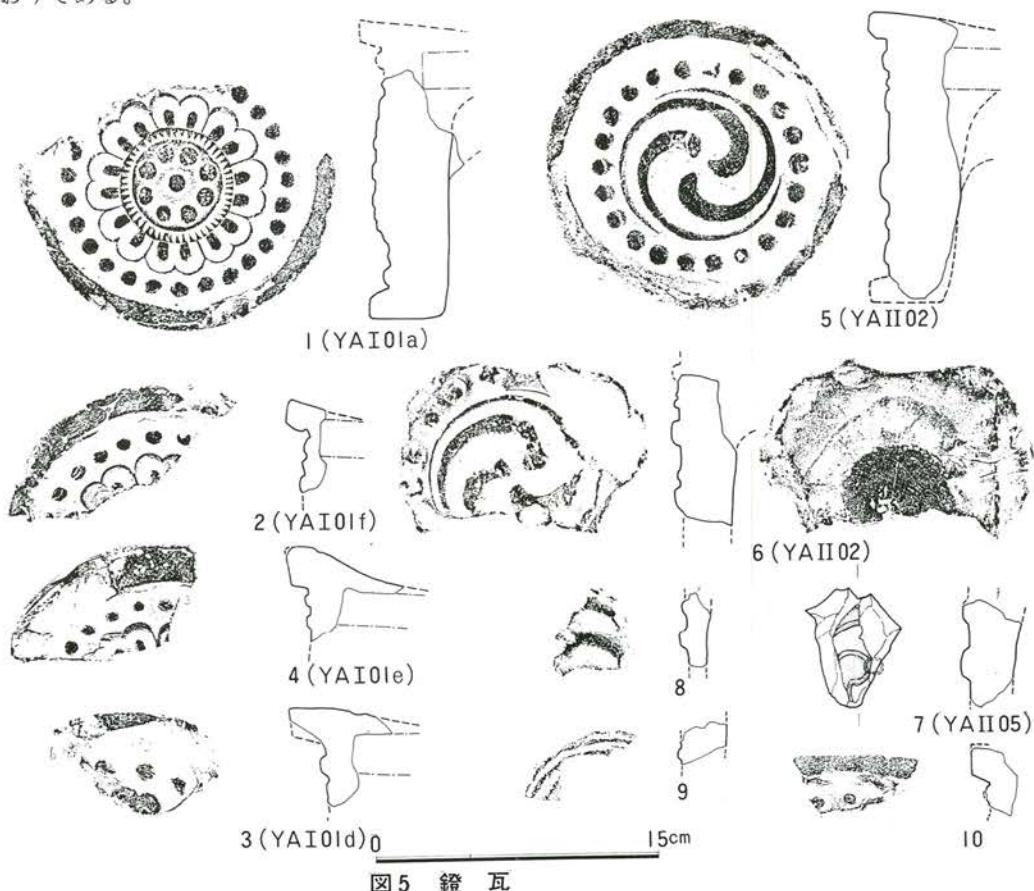
図5 鎧瓦

YA I 01 (図5-1~4)；本型式は八葉複弁蓮花文鎧瓦で、中房には1+8の蓮子をおき、その外周に短い雄シベを配する。外区内縁には珠文を巡らせ、周縁は直立し幅が広い。合計13点出土。

1 (01a) は範の彫りが深く、中房の蓮子と内縁の珠文が大粒である。3 (01d) は蓮弁の全体を浮き出して平面をなし、その上に子葉を置く。4 (01e) は範の彫が浅く、文様が平面的である。2 (01f) の花弁の形や大きさは01aに近いが、珠文の間隔が異なる。以上、4範種が確認できた。

YA II 02 (図5-5・6)；合計4点出土した。内区に左廻りの三巴文を配し、その外側に大粒の珠文が均等な間隔で巡っている。周縁は高く直立し幅が広い。6は裏面中央に「守」の文字が刻ま
註2

図5-7～9の巴文鎧瓦片はいずれも胎土に砂と石粒を多く含み焼成は良好である。7は左廻り巴文の中央に竹管文が捺されており、YA II05と考えられる。

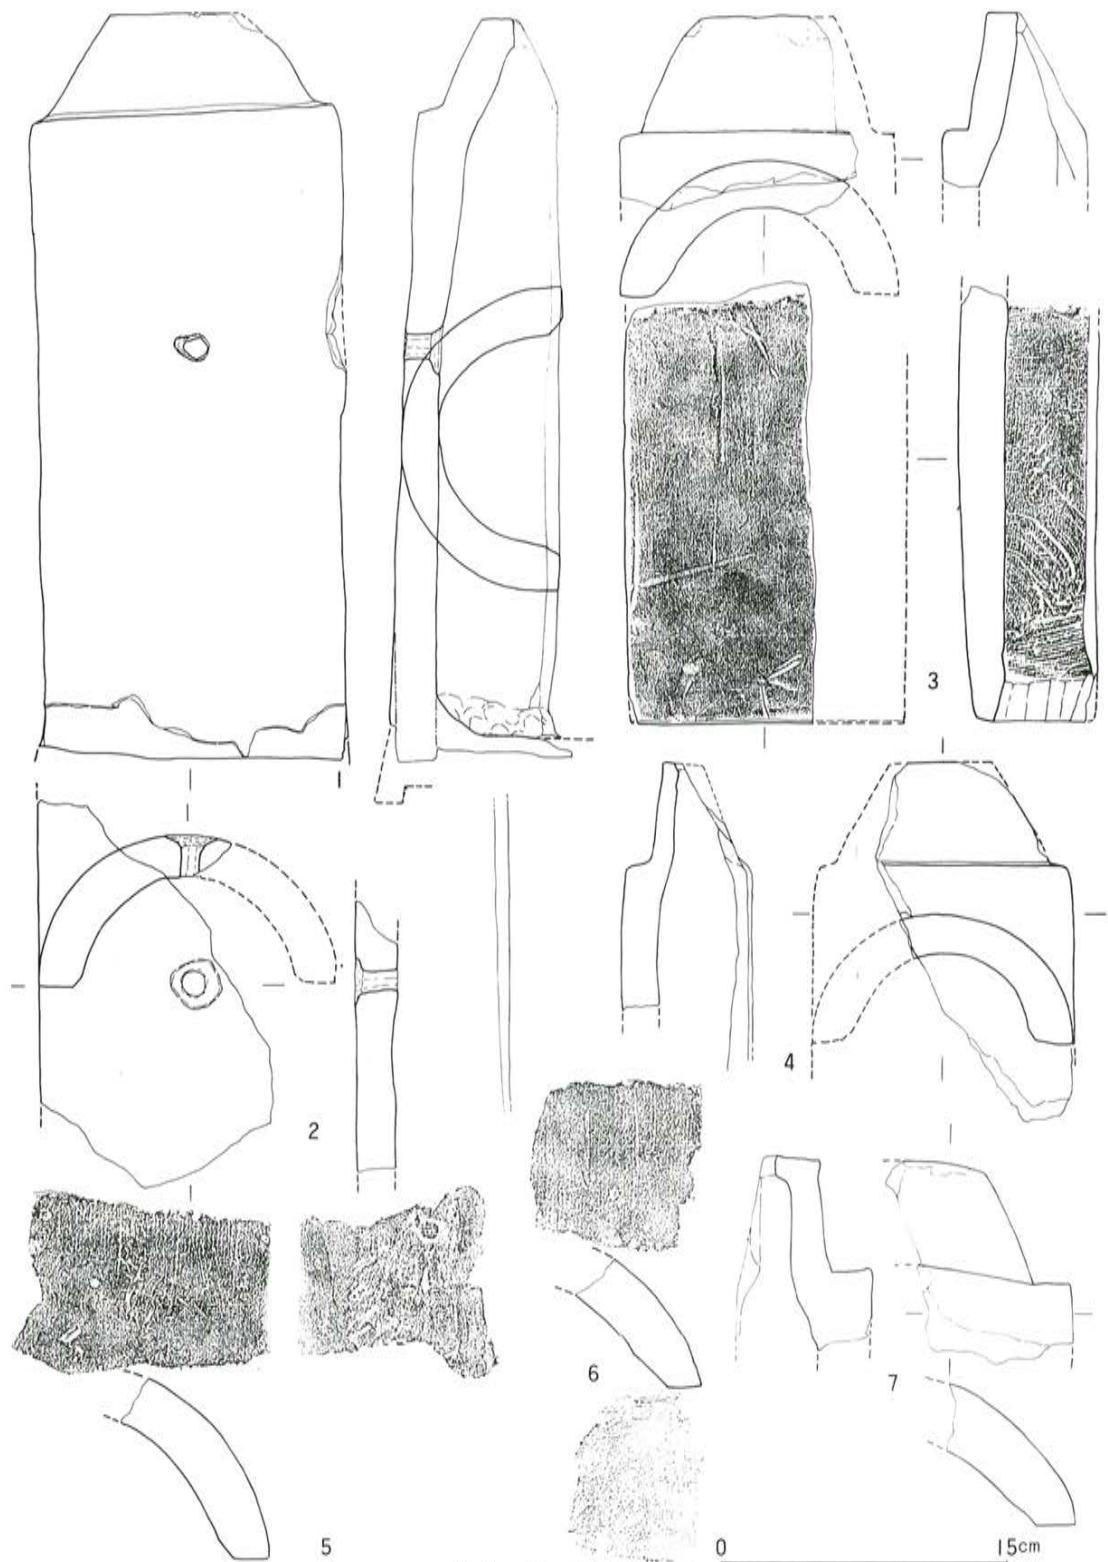
図7 男瓦

A種（図7-1～4）破片数にして555点出土した。胎土は砂を含むが精良である。軟質と硬質の製品があり、灰～灰褐色を呈する。

1は鎧瓦用男瓦で全長39.8cm、男瓦部長34.2cm、男瓦部径16.0cm、玉縁部長4.8cmを測る大形の例である。4は男瓦部径13.7cmを測る小形の例である。しかし男瓦部径14～15.5cm程度で、厚さが2cm前後のものが大部分である。

凸面は丁寧に調整を施して叩き目を消去した例が多いが、男瓦部凸面の段部寄りと広端付近に縦位の縄叩きの痕跡が存る。凹面はいずれも糸切痕と布目痕を残す。糸切痕は広端面に平行した例が多い。男瓦部から玉縁部に至る断面形は比較的なだらかである。玉縁部は側縁を斜めに強く切り落

B種(図7-5~7);破片数にして115点出土した。胎土は砂・石粒を多量に含み、焼成は良いほうであり、灰白~灰黒色を呈する。A種と区別される男瓦を一括した。火災に遭ったためか赤褐色を呈する例も多い。

凸面のナデ調整は特に丁寧で、叩きの痕跡を残す例は少ない。凹面は細かな布目痕を残すが糸切痕は不明瞭である。

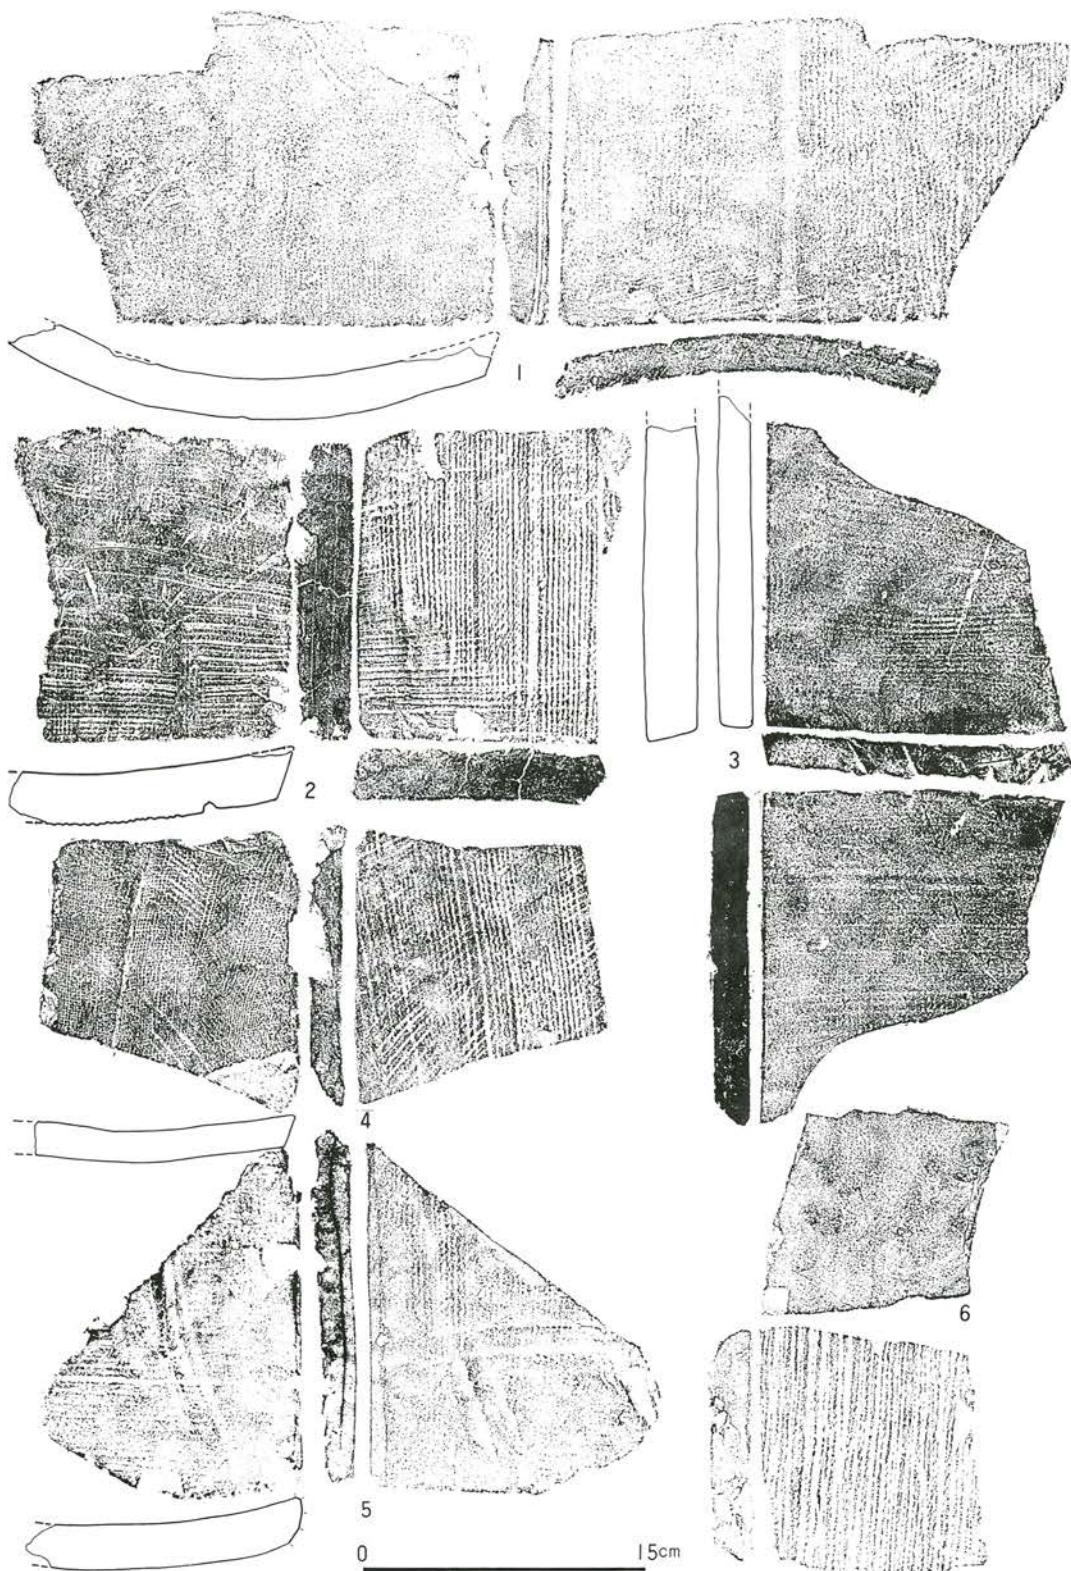
図8 女瓦A類

女瓦A類(図8-1~6、図9-1~3);人名押捺の文字瓦を有する一群で、創建期の主要宇瓦に比定されるYN I 01と同一の縄叩き目を施す。焼成は軟・硬質の二種があり、灰~灰褐色を呈する。厚さ2cm程度の製品が多いが、なかには1.5cmと薄手のものもある。

凸面には側縁に平行して比較的細かな縄目叩きを施す。縄の条間は密であるが、叩き目は概して浅い。叩き目の原体である叩き板は、縄目が広端から狭端まで通る細長いものを使用したと考えられる。また叩き板に巻いた縄の末端処理を示すと思われる資料が1点存在する(図9-1)。また叩き板の短辺の端と思われる圧痕が認められた(図9-2)。

凹面には粗いハナレ砂が付着しており、図8-4のように布目痕を残す例は稀である。

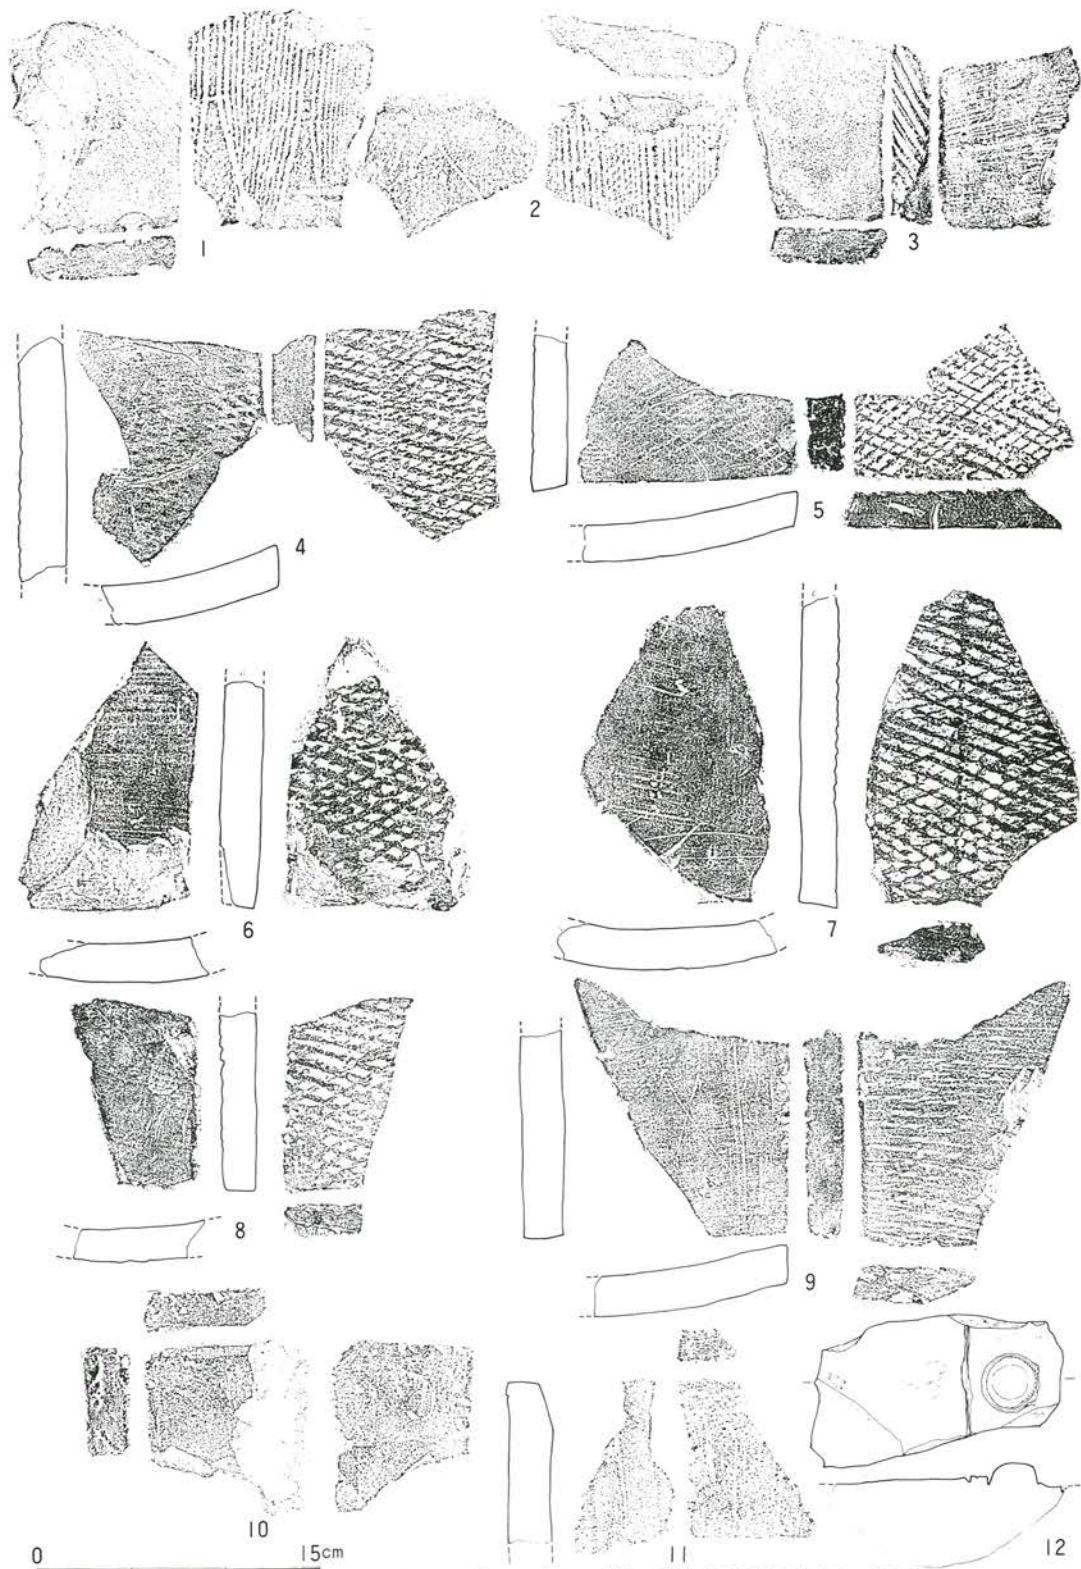
図9 女瓦A類・B類・E類、東海地方産の女瓦、鬼瓦

女瓦B類(図9-4~9);破片数にして15点と出土量は少ない。焼成は比較的硬質で、須恵質の例もある。灰~灰褐色を呈する。厚さ1.5cm前後である。

凸面に小さな斜格子の叩き目が施された一群である。斜格子目の形状により3種類に分けられる。9は片側が太い斜格子文で、4・5は長方形を呈し、6~8は菱形を呈する。女瓦A類と同様の粗いハナレ砂を用いており、砂は叩きによって打ち込まれている。やはり凹面に布目痕を残すものは稀で、凸面と同じ砂が多く付着している。凹凸面ともに糸切痕は認められない。

女瓦E類（図9-10）；凸面に三鱗文や花菱文など特徴のある叩き目を有し、×状による斜格子目や横線など何種かの文様の組み合せを持つ一群である。胎土中や凹・凸面に黒色微粒子が認められる。同種の女瓦は市内極楽寺、鶴岡八幡宮、横浜市称名寺などから多く出土している。

この他、東海地方窯系と推定される昨年度出土の女瓦と同質の製品が1片（図9-11）出土している。

直径2.6cmの珠文を配し、その内外に側面と平行した凹線を描いて珠文帯と鬼面部とを分けている。胎土は良好で、焼成は硬質であり、灰褐色を呈する。この他に鬼瓦と思われる破片が4点出土している。

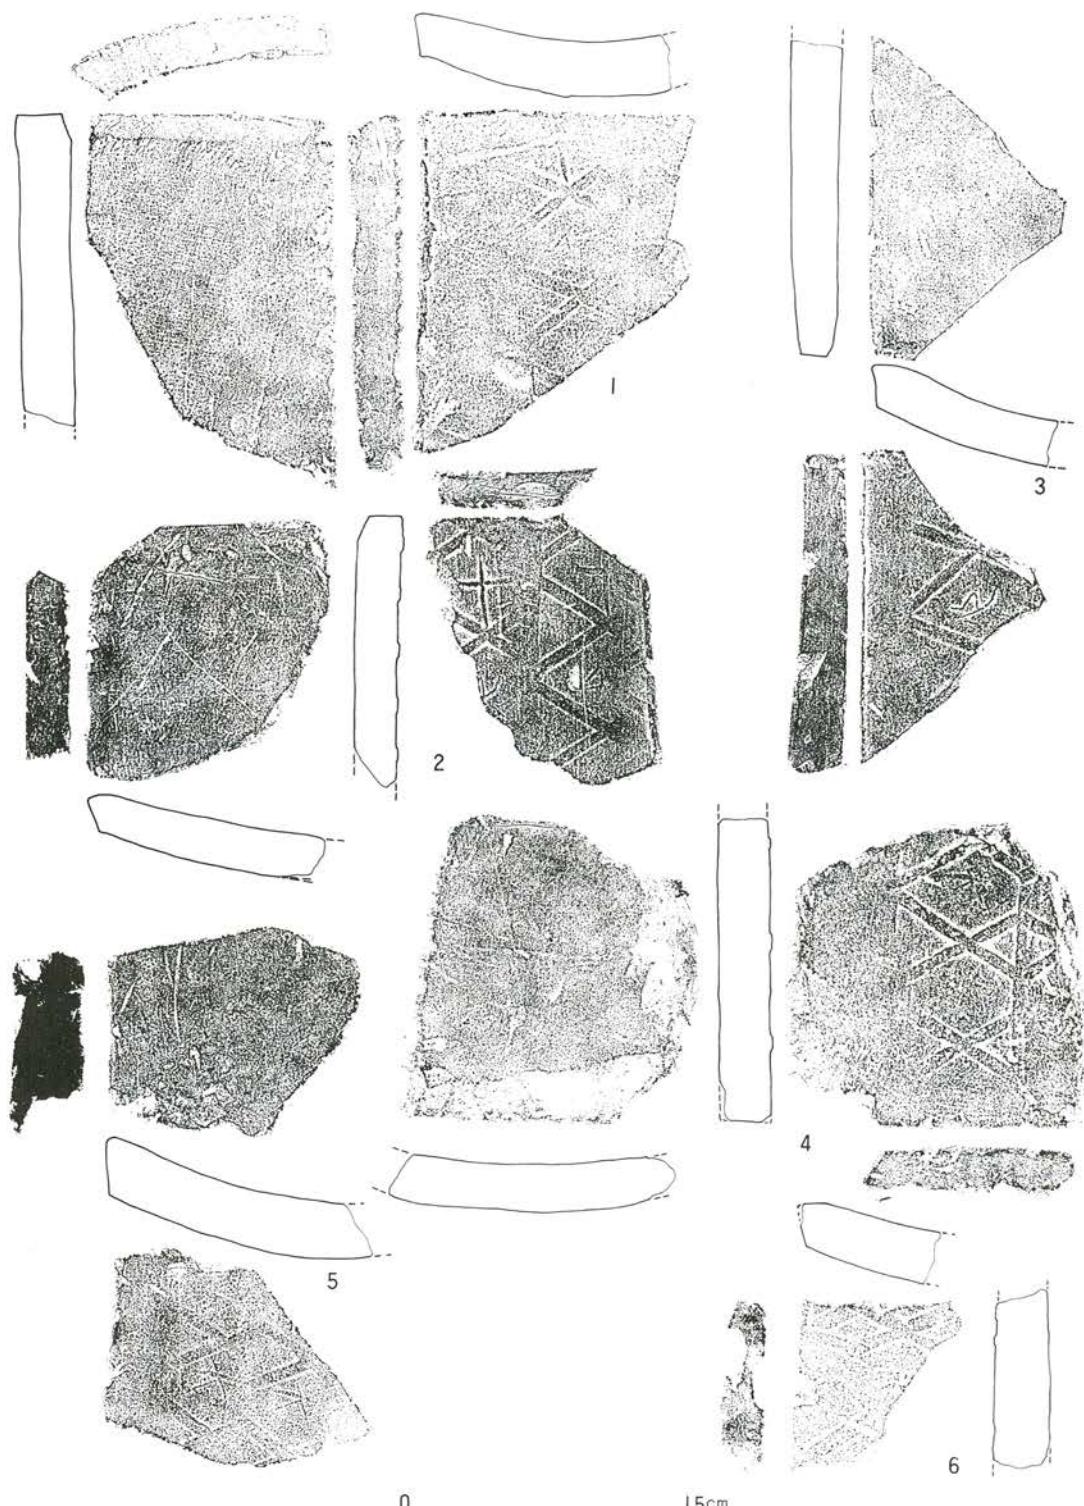
図10 女瓦C類

女瓦C類(図10-1~6);破片数にして122点出土した。斜格子文中に文字・記号を組み込んだ一群である。焼成は比較的良好で、灰~灰褐色を呈し、二次焼成を受けて明るい赤褐色を呈した例も多い。厚さ2.5~3cmを測る厚手の製品である。

凸面は太く大きな斜格子の叩き目が施されているが、ナデ調整されて不明瞭になる例も認められた。叩き目は×状の幅が原体の幅と理解され、側縁に平行して重複させながら叩き締めている。叩きの中には裏字の「大」や「十」、「少」、「上」など文字・記号が見られた。

凹面は不規則なナデがほぼ全面に見られ、ナデの及ばない部分のみ細かな布目痕を残す。このナデは側縁と側面の成す角が縦方向の規則的なナデによって丸く仕上げられている。

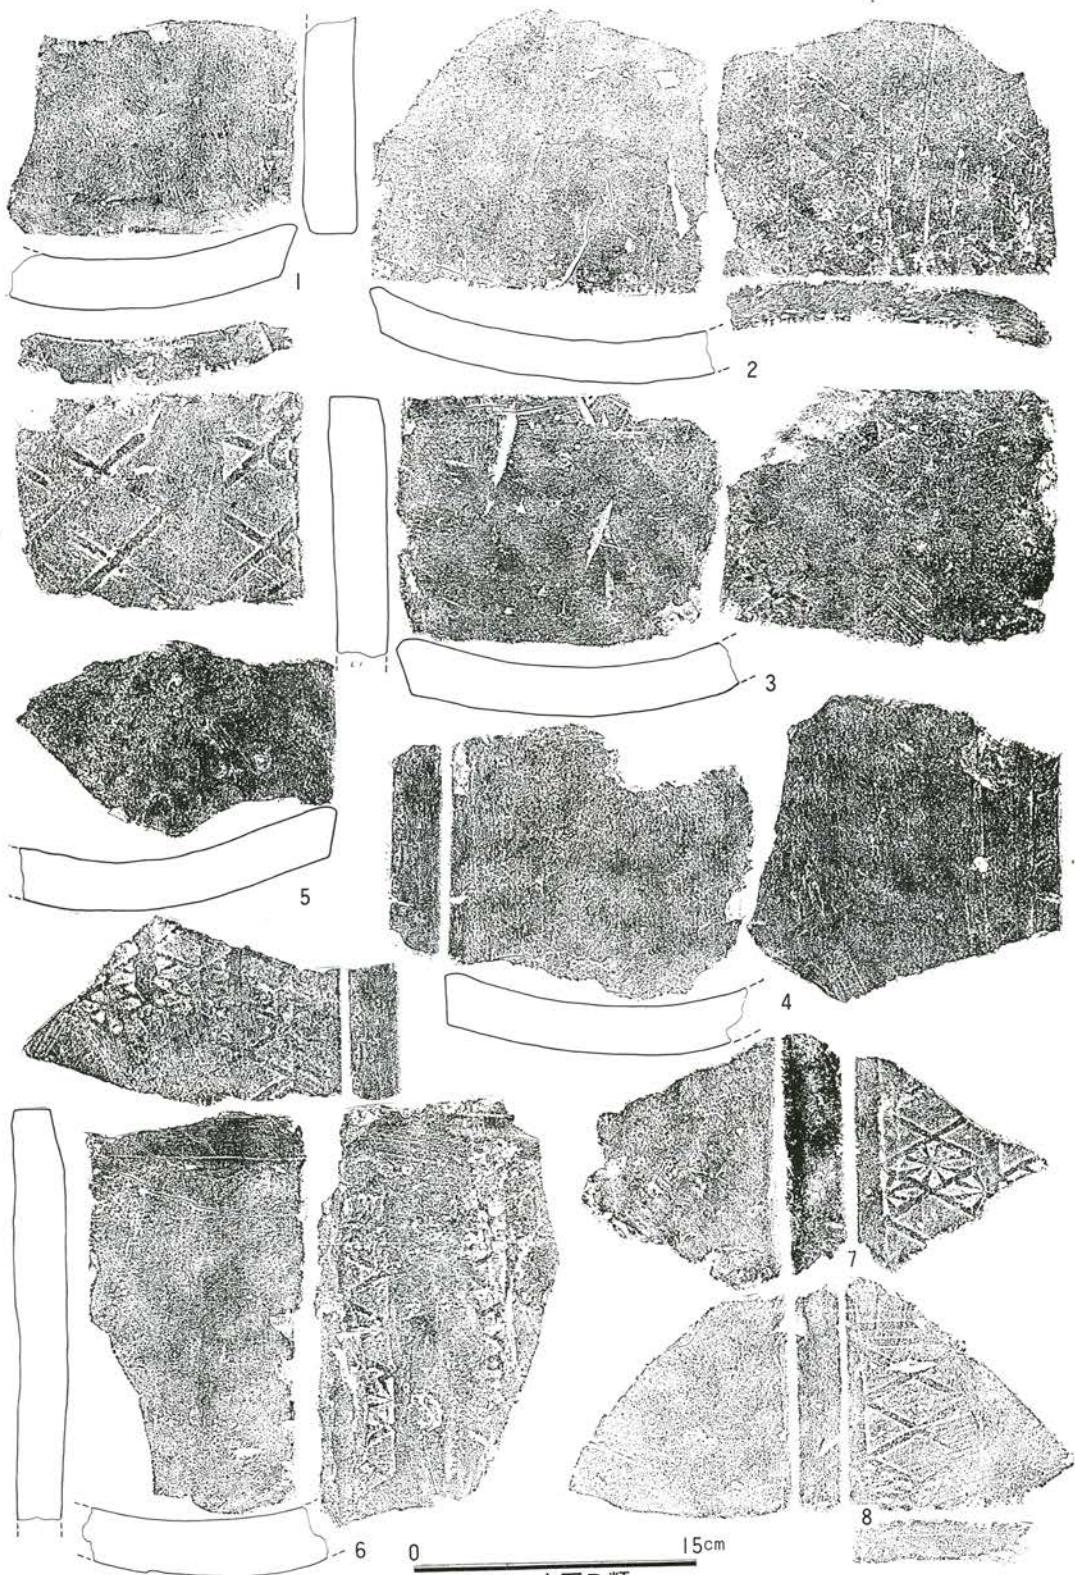
図11 女瓦D類

は、小石を多く混じえた砂粒を含む粗土であり、焼成は良好なものが多い。灰褐～灰黒色及び灰白色を呈し、厚さ2.5cm前後と比較的厚手の製品である。火災に遭ったためか明赤褐色を呈した例もみられる。破片数にして244点出土した。

凸面は大きな斜格子の例（図11-1～3）と何種かの文様を組み合せた叩き目痕の例（図11-5～8）があるが、不規則な粗いナデツケで叩き目の不明瞭な例（図11-4）も数多くみられた。

凹面も不規則なナデが多用されており、布目痕を残す例は少ない。側面は1回ヘラ削り後、ナデを施し側縁の角を丸くおさめる。

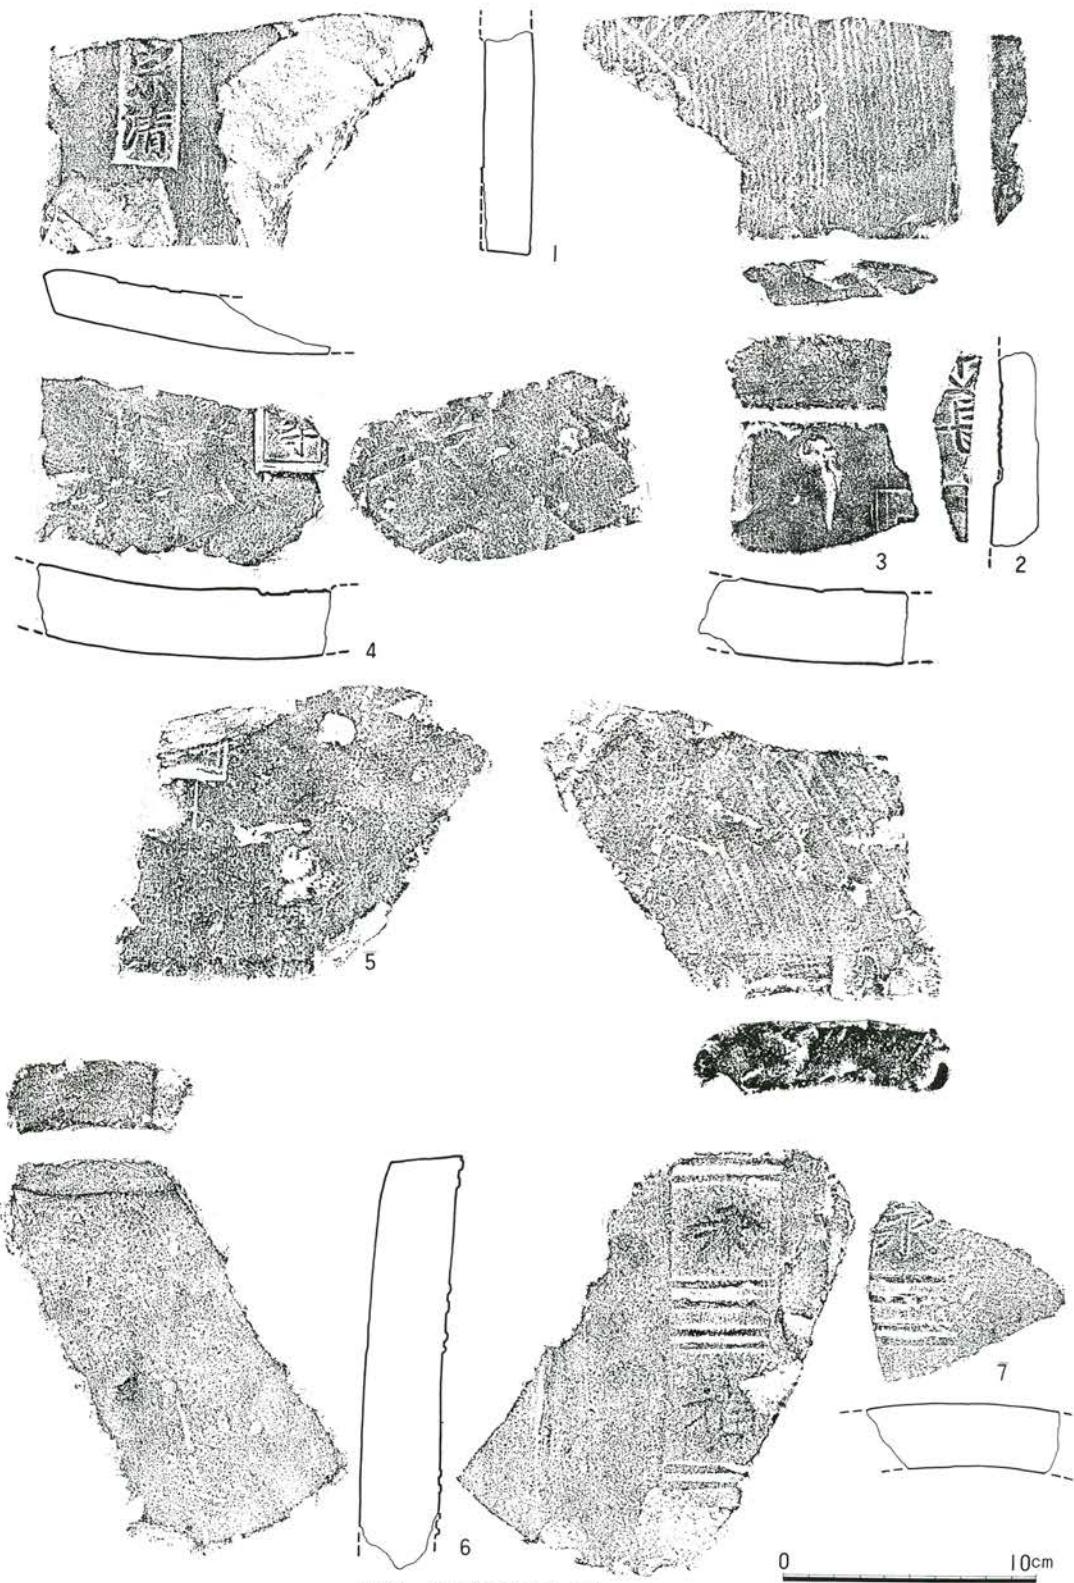
図12 文字押印の女瓦

1～3は女瓦凹面に人名を押印したもので、女瓦A類とした一群の製品に該当する。1は「宗清」、2は「□長」、6は同種の押印の枠を残すが文字は不明である。

4・5は女瓦D類に分類した製品である。女瓦凹面に「永福寺」銘が押捺されているが剥落が著しく、4は「寺」、5は枠の一部が残るだけである。

6・7は凸面に大きく「永福寺」銘を配し、各字間に4本の横線を入れた叩き目である。

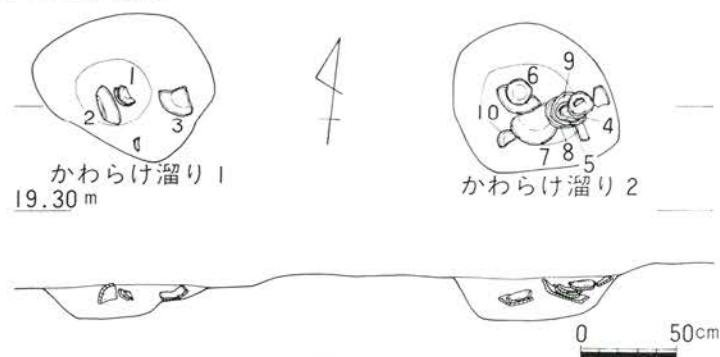
図14 かわらけ溜り1・2(かわらけに付した数字は図15中の番号)

すべてロクロ成形によっており、比較的器高も高く概ね14世紀中期以降のものとして大過なかろう。廊跡柱穴(C)の西約1m程の位置にある。

1出土のものとほぼ同時期に属すると考えられる。8については、前代（おそらくは14世紀初頭を前後する頃）に盛行した形態の終末期のものと把えることが可能である。かわらけ溜り1の東約1.3mにあって廊跡柱穴（C）と一部切り合っているがこちらが新しい。

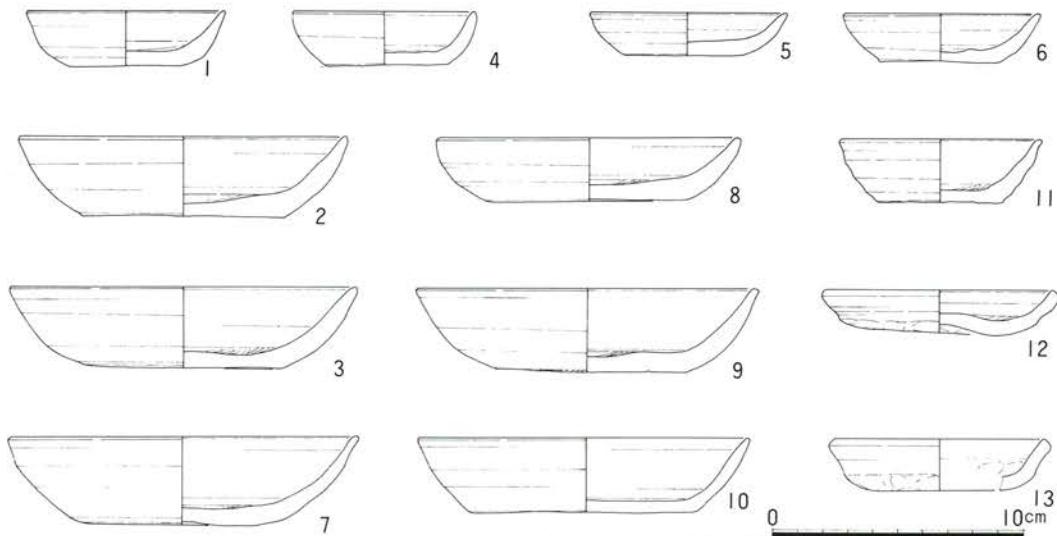
図15 かわらけ (1~3—かわらけ溜り1 4~10—かわらけ溜り2)
(11—TP2 12—深掘り1 13—池中出土)

これもすべてロクロ成形のものであり、やや古式の様相をとどめる8を除いて、この一群も市内他遺跡の14世紀中期以降の層に一般的に見られる形態を有している。従ってかわらけ溜り

ロクロ痕が残り、器高が高く、口縁部が幾分外反する形態は15世紀代に盛行していたと考えられる。

手づくね成形のかわらけである。体部の横ナデが強く下半部に明瞭な稜を持ち、全体に薄手で浅い造りである。手づくね成形の中でも古式の様相と思われる。出土層位も端反白磁碗（図14—1）と層序的に共通した層から出土。概ね13世紀初頭を前後する時期のものと思われる。

手づくね成形で器高が幾分高く、全体的にややすんぐりしている。13世紀代のものであろう。

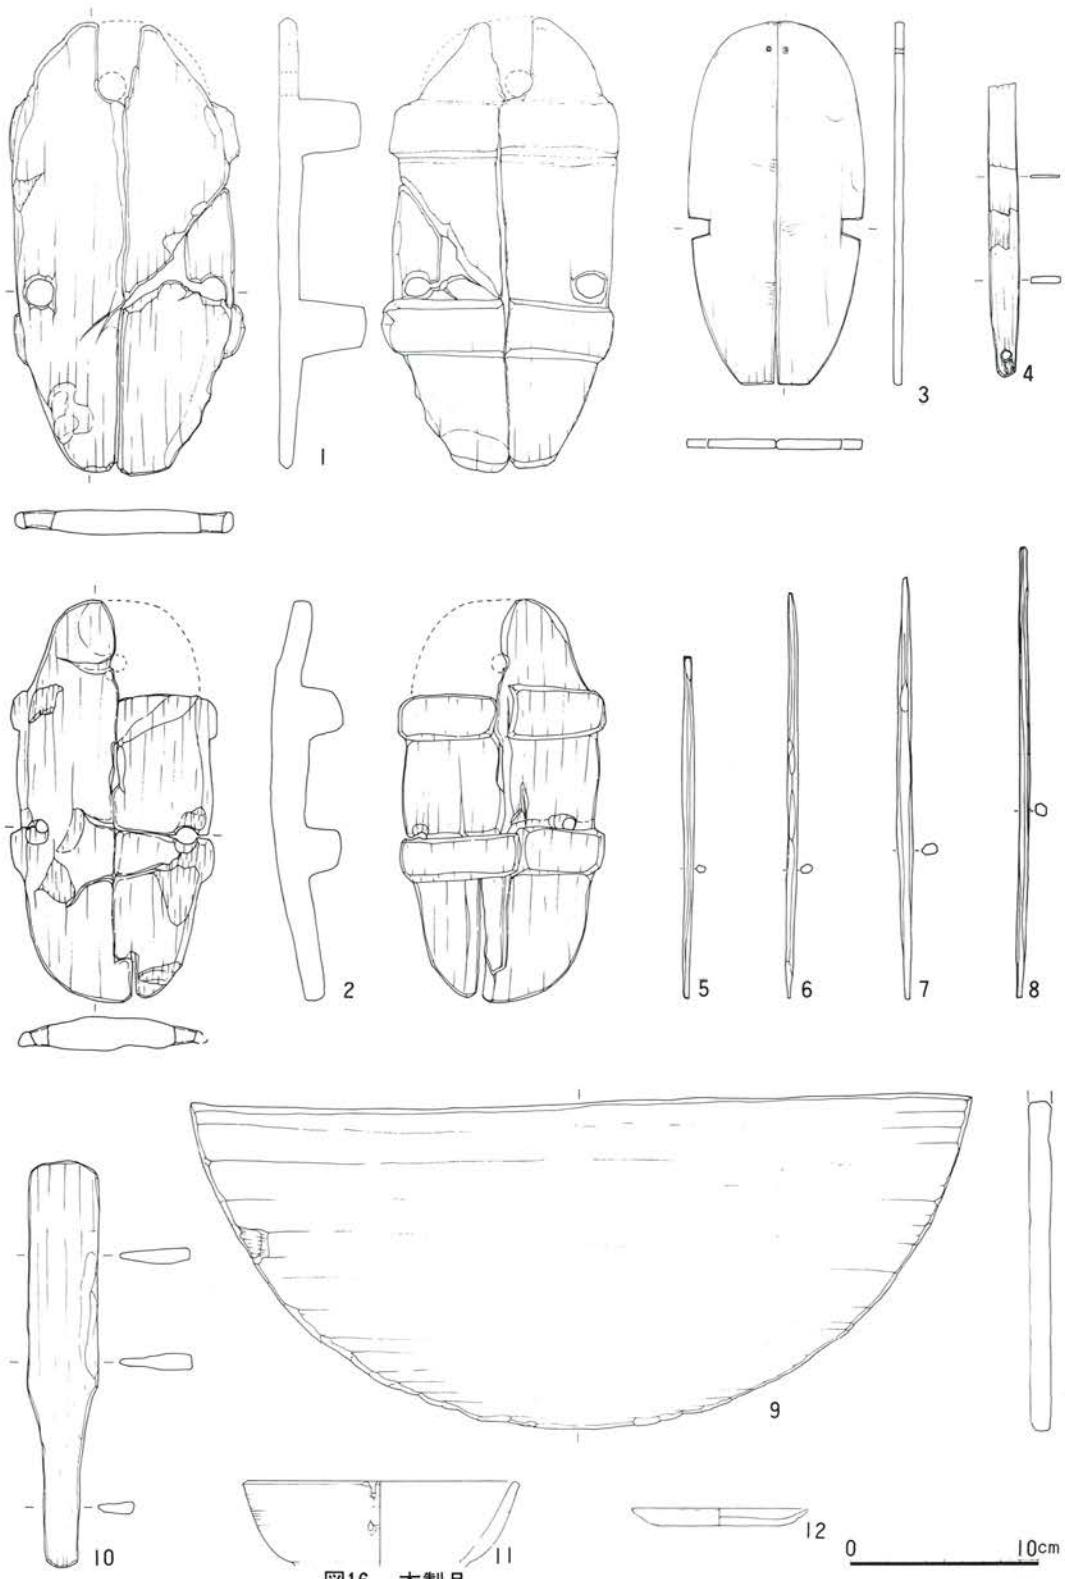
図16 木製品

1・2は下駄である。1は長さ24cm、幅11.5cmを測る。歯はすり減っていない。大きさから見て大人用のものと思われる。2は長さ21.5cm、幅10.5cmを測る。土圧のためにずいぶん歪んでいる。1・2の下駄ともに歯はさし歯でなく削り出されている。

3は板草履である。長さ19cm、幅9.4cm、厚さ4.5mmを測る。杼目板を削り出して小判形を呈す。

4は扇の残片である。長さ15cm、幅1.5cm、厚さ4mmを測る。根元に目釘穴を有する。

5～8は箸状木製品で、鋭い刃物で削り出されている。

9は曲物の底部である。径20.5cmを測る。

10は籠状の木製品で長さ22cm、幅3.8cm、厚さ8mmを測る。刃物のように片側が薄くなる。

10・11は漆器である。11は口径14cmを測る。内外面ともに無文の黒漆塗りの碗で、外面に轆轤目が残る。口縁端部から体部中央にかけて丁度竹串が通る程の大きさの穿孔がある。用途は不明である。12も無文の黒漆塗りの小皿である。体部に段を有する。

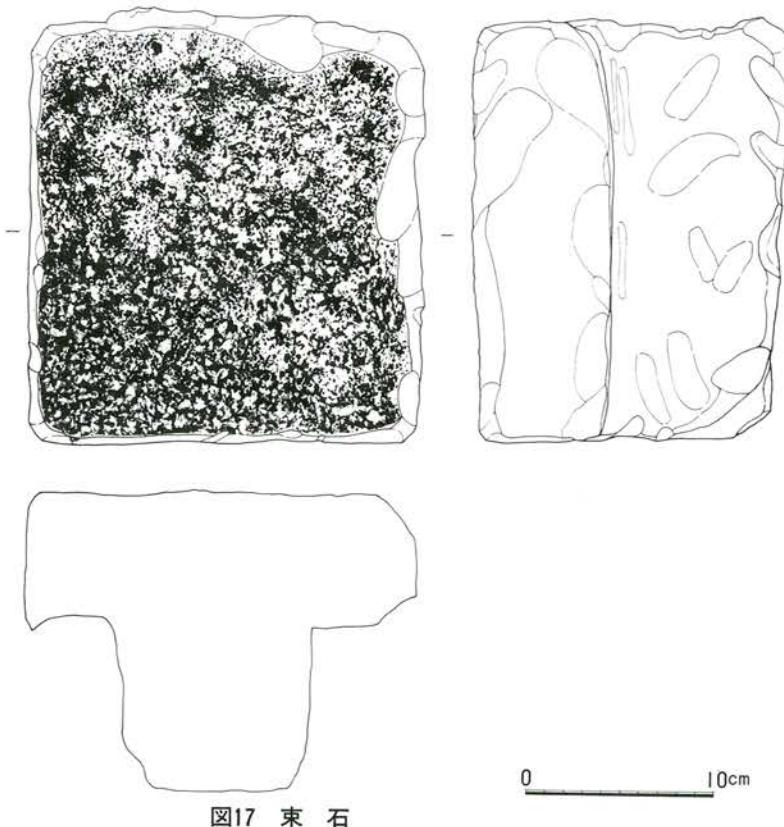
図17 束 石

井戸出土の鎌倉石（凝灰岩）の石材である。長さ23cm、幅21cmを測る。正面と側面が火を受け、熱のために赤黒く変色している。形から見て、羽目石の間に入る束石と思われる。

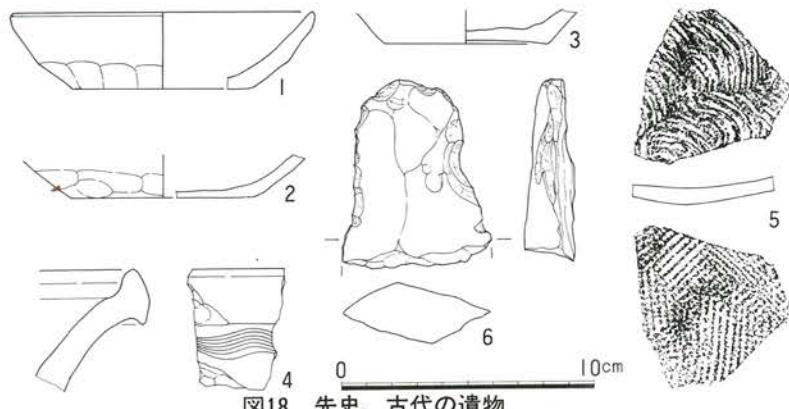
図18 先史・古代の遺物

共に平安時代のものと思われる壺で、深掘り2の地業層中から出土した。1は復元口径11.8cm、同底径7cm、器高2.9cmで、外面体部下半および外底面にヘラ削りが見られる。胎土は赤褐色を呈し、きめが粗く、やや脆い。2は復元底径7.2cm。薄手の造りで外面体部下半および外底面にヘラ削り整形が施されている。胎土は橙色を呈し、これもやや脆い。

3はロクロ成形の壺で、外底面に糸切痕を残している。焼成不良のため灰褐色を呈し、胎土はきめが粗い。復元底径6.3cm平安時代の所産であろう。南西拡張区から出土。4は甕口縁部である。外面口縁下に櫛描の波状文がみられ、口縁部は縁帶状に肥厚する。胎土は灰～暗褐色を呈しきめが細かい。廊跡北域の包含層下層から出土。5は甕の底部である。内底面には青海波状の外底面には平行の叩き目が施されている。胎土は灰黒色を呈しややきめが粗いが良く焼き締っている。深掘り2下層の地業層中から出土。

縄文時代のバチ形の打製石斧である。灰色の安山岩ふうの石を用いている。調査区中央部やや西寄りから出土した。

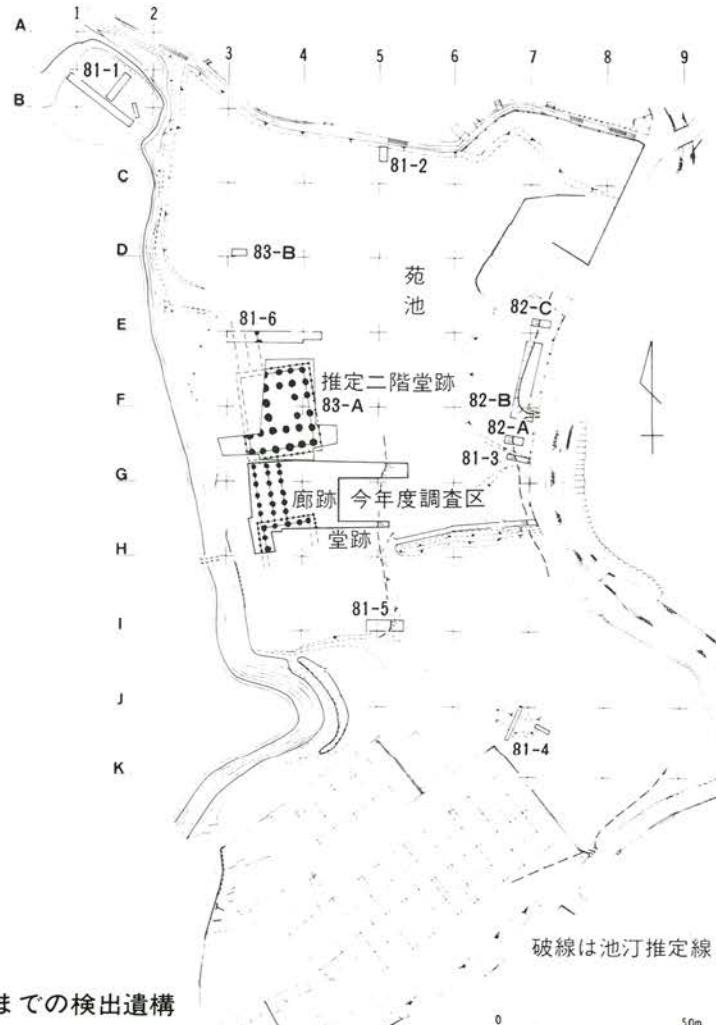
図19 今年度までの検出遺構

今年度検出の堂跡（以下堂跡2と称する）を、昨年度検出のそれ（以下堂跡1と称する）と比較してみると、堂跡2は1より梁行で一間分小さく（桁行はいまのところ不明であるが、）従って堂跡2を三堂のうちの主建物と呼ぶことはできない。また位置的にみても、以南は同規模以上の堂の建つ余地はまずない。堂跡1の北側に目を転じると、廊と堂の組合が2組以上存在する広さはない。以上のことから勘案すると、堂跡2が三堂のうちの南側の建物で、正面から向って左手の脇堂——阿弥陀堂であることは間違いない、また「断定しきれな」かった堂跡1が、二階堂であることも確実であると思われる。
