## 第2節 合戦原遺跡線刻画移設保存の意義

### 3 合戦原遺跡38号横穴墓線刻画移設に至る経緯と評価

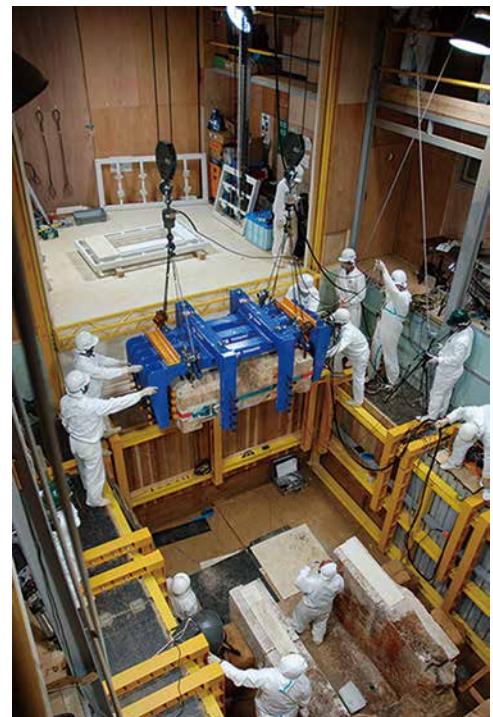
第124図 高松塚古墳壁画・石室石材の移設作業（文化庁提供）

これらを前提としながらも、史跡の現地保存がかなわなかった事例は複数存在する。筆者らが実務を担当した奈良県明日香村の高松塚古墳（特別史跡）における石室（横口式石槨）・壁画の移設（第124図）、同県同村のキトラ古墳（特別史跡）における壁画の移設、岡山県岡山市千足古墳（史跡）における装飾された石障の移設の事例では、考えうるあらゆる角度からの情報収集と議論を尽くした上での苦渋の選択ではあったが、史跡の価値の中枢をなす要素（石室、壁画、石障）を原則に反して移設し、現在に至っている。

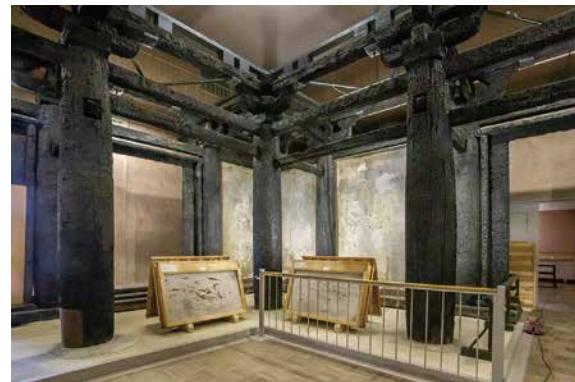
第125図 焼損後に移設された法隆寺金堂軸部壁画の現状

護法（1950年）が制定されたことはよく知られていることである。焼損した金堂初層の軸部・壁画等は、現在は金堂現地を離れ、同じ西院伽藍内に設置された収蔵庫の中で大切に保管されている（第125図）。現在、焼損した軸部一式は、金堂（国宝）の附（つけたり）として、焼損した壁画は重要文化財として保護の枠がかけられている。

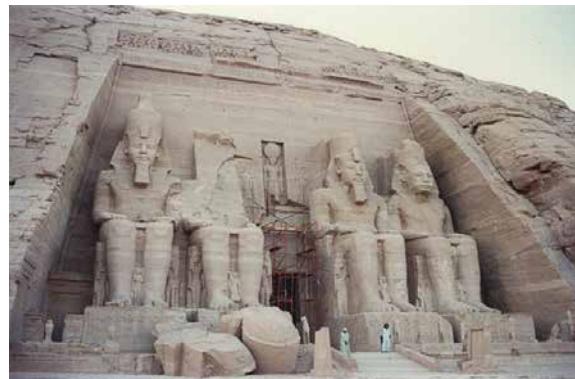
第126図 移設保存されたヌビア遺跡群（アブ・シンベル神殿）

世界遺産条約が産まれた直接のきっかけといえるエジプト・ヌビア遺跡群における救済キャンペーンは、国際的な文化遺産保護の成功例と考えられるが、現在、「アブ・シンベルからフィエラまでのヌビア遺跡群」として世界文化遺産登録（1979年）がなされた資産は、ダム開発により移設保存されたものである（第126図）。本例は不動産が対象とされる世界文化遺産において、移設保存された資産が登録された珍しい事例といえる。
