## Ⅱ 調 査

### 1. 調査の原因と経過

## 2. 調査の概要

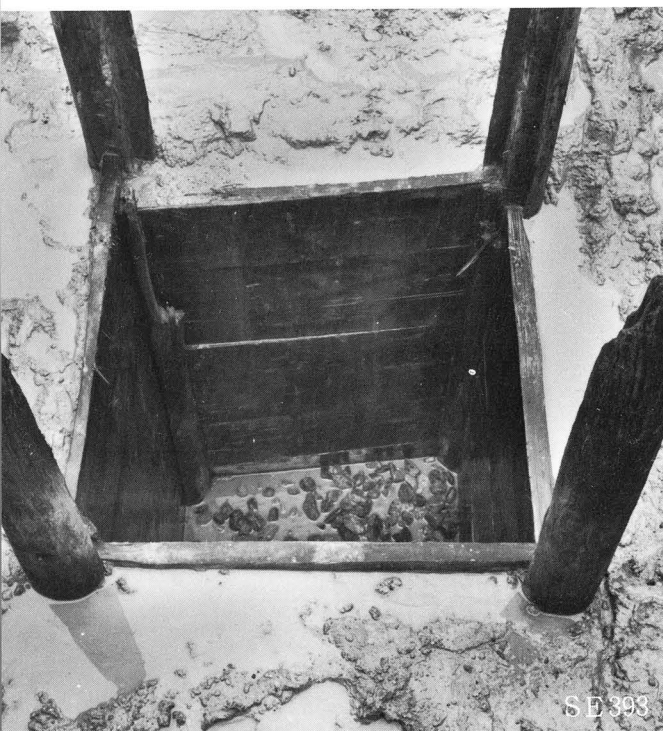
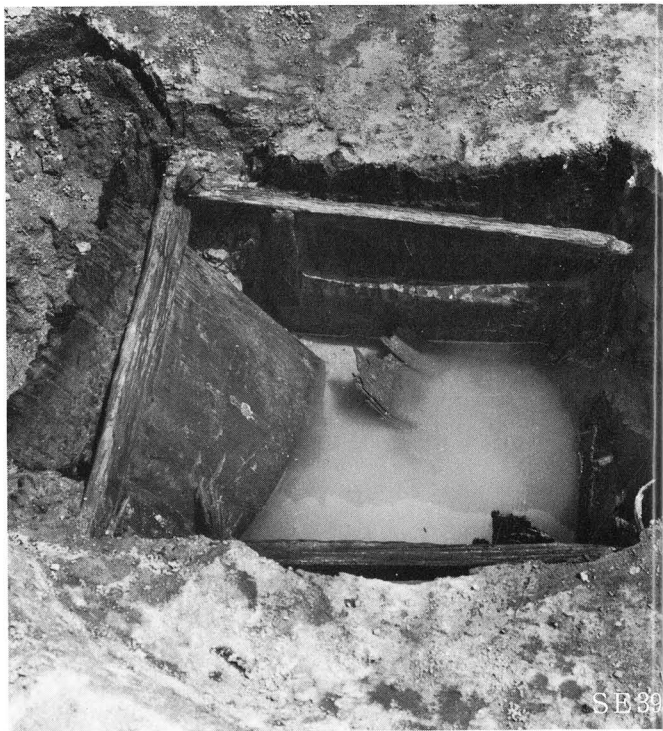
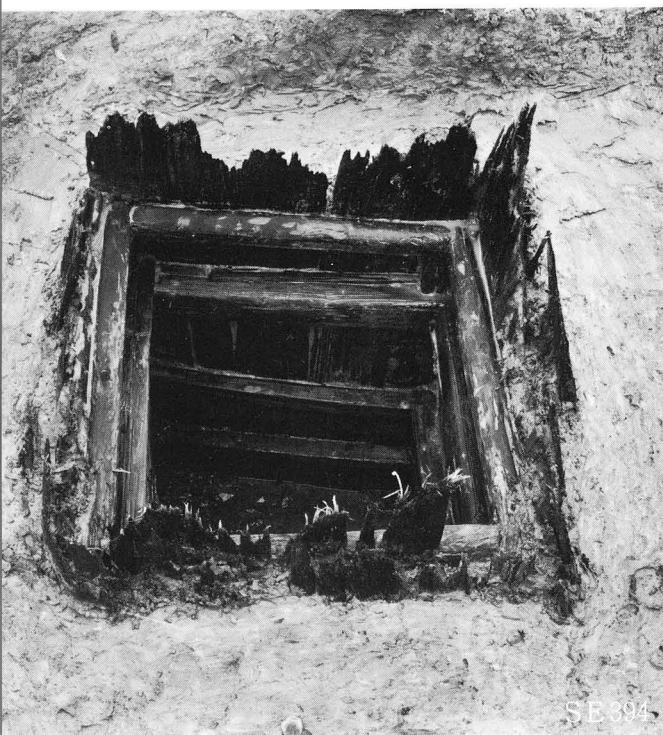
fig.9 発掘した4基の井戸

井戸枠は、四方に支柱を建て横板を落しこんだ SE393 と、薄い縦板を重ね、支柱とこれを支える横板とで固定した SE407、同じく薄板を横板のみで固定した SE394・395 があった。SE393 は横板の一部を中世に抜き取られた。SE395 は縦板の一部に机の天板などを転用していた。

敷地西北の養魚池3ヶ所に発掘区を設定した。Fトレンチでは、井戸2と建物1、塀2を確認、井戸SE393は四隅に支柱を建て、横板を落し込む型式であるが、中世に横板数段分を抜き取り、あとに塔婆形の木製品を入れこんでいた。Gトレンチは北半分で建物2棟 (SD389、390) を検出したが、南半分は中世の土壌が重複していたため奈良時代の遺構は検出できなかった。また十二坪の西境に拡張したが、区画施設は攪乱のため確認できなかった。Hトレンチは東西23m、南北29mの範囲を発掘。遺構が希薄で、南端に中世の土壌群がみられたが、北半分は発掘区に斜行する京造宮前の自然流路と、その跡地に設けた井戸SE395が主要遺構である。あるいはここが広場であったか。この調査で検出した井戸3基の配置からみて、十二坪はSA385の北側も南北に数等分した可能性がある。

県道からの進入路とその北側を発掘した。一部では基礎工事が始まっており、盛土を全面排除しての発掘は不可能であったので、南北に長いIトレンチとそれに直交するJトレンチを設定した。Iトレンチでは建物、塀各2、井戸1を検出、建物SB400の南面は十二坪の南北8等分点と一致する。このことからみて、十二坪全体が南北に4ないし8等分されていた可能性が生じた。Jトレンチでは建物2と塀、溝各1を検出。建物SB402は同位置に2度の重複がある。最後に、第1次調査トレンチに接してKトレンチを設け、築地塀の北西落溝の可能性がある東西溝、SD382を検出した。また井戸SE407から重圏文軒丸瓦が出土した。この軒瓦は重郭文軒平瓦と組み合わせ、平城宮、難波宮で用いられた。
