## Ⅱ 検出遺構の報告

### 1 西院地区の調査

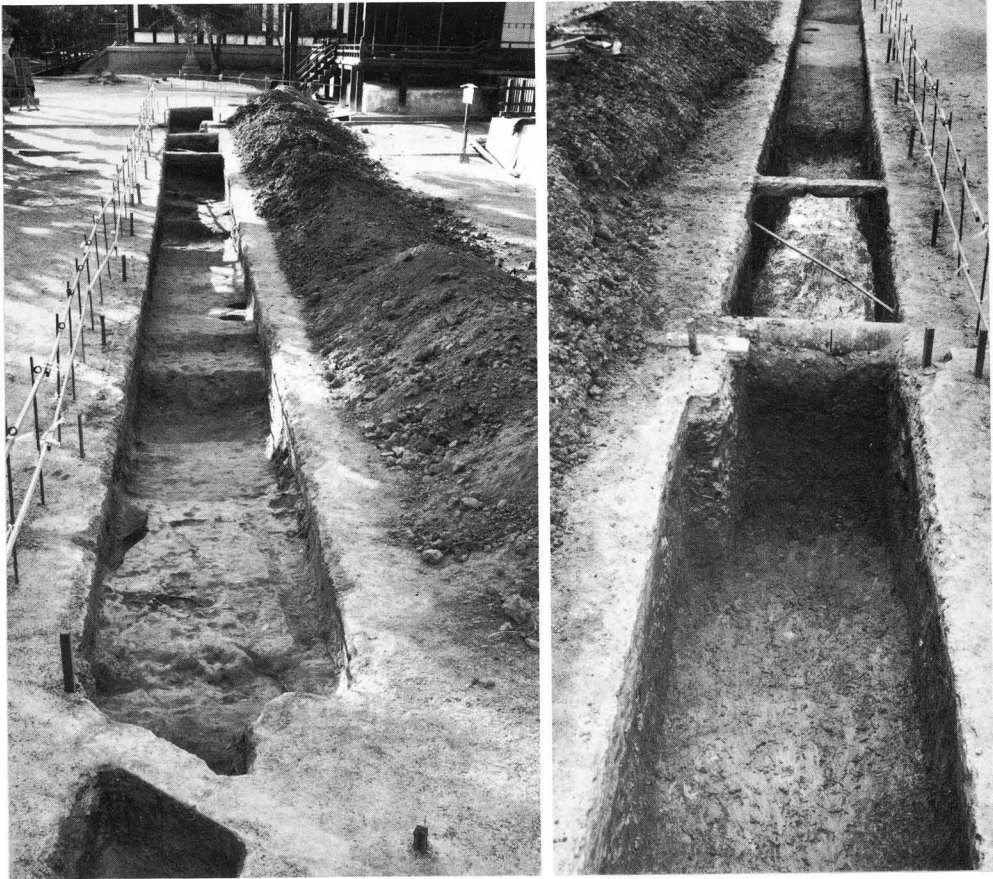
第26図 聖霊院南のトレンチ(東・西から)

本年度の調査は主として、聖霊院の南側から綱封蔵の南を経て大宝蔵殿へかけての広場にトレンチを設定して実施した。

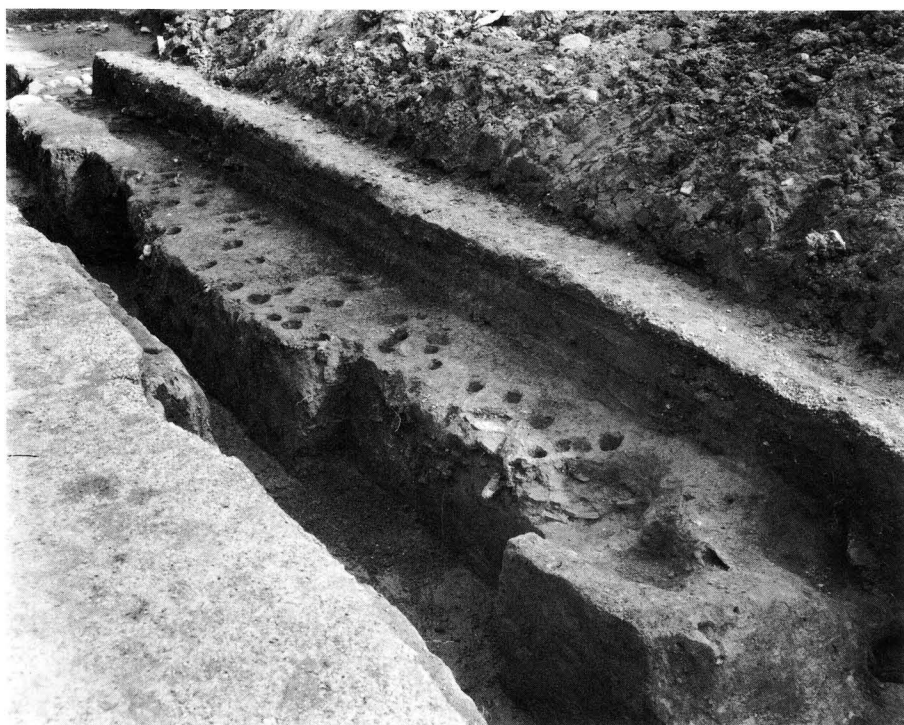
第52図 札堂北側の小穴群

時期については確定できないが、82-2-IIトレンチで小石を多量に混えた小土壌を数基検出し、埋土から施細陶器片が出土している。また、同トレンチ内では直径10cm程度の小穴群を検出している。これらの遺構の性格を解明していくことも今後必要なことである。

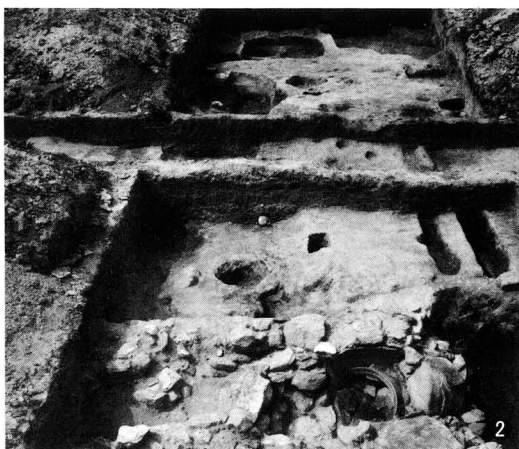
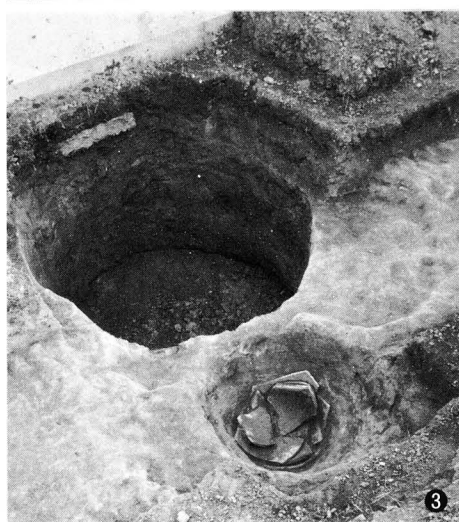
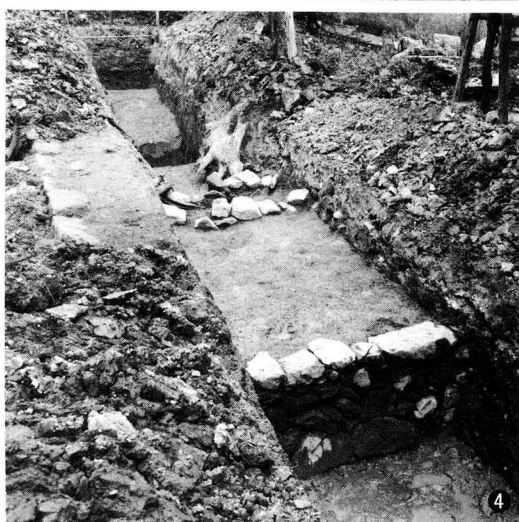
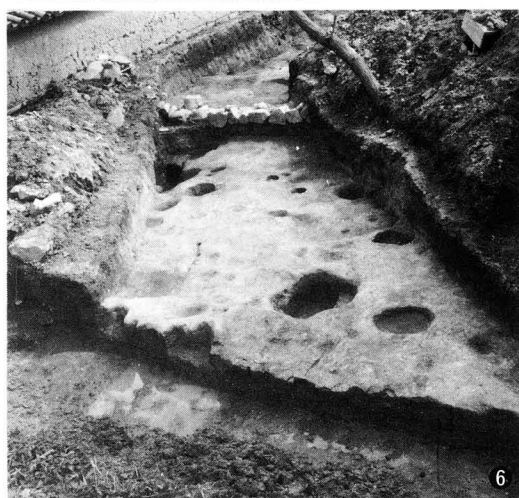
第56図 中間地区 (北) の遺構

1 石列 SX10 61と井戸1065 (北から)    2 井戸1065 (西北から)    3 南北溝 SD 1051 (東から)  
4 池 SG 1010と土壇 SK 1014 (南から)    5 石積遺構 SX 1025 (西南から)    6 石組 SX 1090 (北から)

S G1010 幅0.5mの石積溝に備前焼の大甕2個を組み込んだ泉池と思われる遺構である。石積は階段状に二段に組み、下段に大甕を組み込んでいる。大甕は一方の甕の底を穿ち、そこに他方の口縁をはめ込み、横にした状態であった。大甕を組み込んだ後に、甕の両側に石積を施している。江戸時代初期の遺構である。

S X1061 北面する東西方向の石列である。この石列を境に北と南とで0.3mの高低差があるため、擁壁としての石列と考えられる。石列の最下層（地山直上）では、直径20cm程の不定形な小穴2基（S K1071・1072）を検出した。さらに上層は木炭を多量に含んだ厚さ15cmの焼土層である。石列はこの焼土層に据え付けられていた。石列の北、約6m間とはとくに低く、土壙（S K1060）となる。

S E1065 方形の井戸（1辺2m）である。底まで完掘していないが、深さ1.4mである事を確認した。土師器・土釜・すり鉢・陶磁器・瓦等が多量に出土した。いずれも14世紀後半から15世紀前半のものであった。
