## 加曽利北貝塚野外観覧施設における遺構保存実験について —現状と地衣類（主に藻類）除去実験の報告—

佐藤 洋（千葉市立加曽利貝塚博物館）

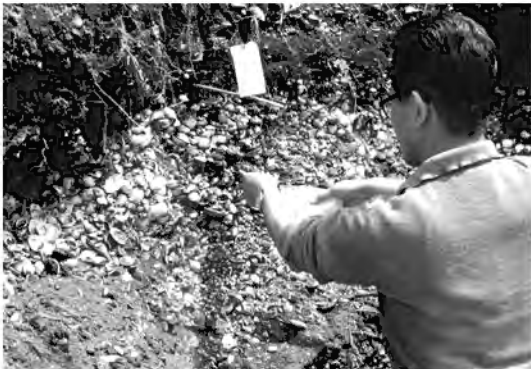
写真4 アクリルエマルジョンによる固定化処理

貝層断面の固定化においては、エポキシ樹脂とアクリルエマルジョンの使用が検討され、様々な実証実験を経たうえで、アクリルエマルジョンによる処理が行われた。その際、樹脂の浸透を良くするため、各堆積層の性質（土と貝殻の割合）によって、樹脂の粘度（濃度）を変えた注入が行われた。この処理によって貝層断面の固定には成功したものの、処理の過程で上層から流れ落ちた樹脂が土砂を含んだ状態で固化してしまい、貝層の表面が汚れた状態となった。このため、再度汚れた部分の樹脂を小範囲ずつ取り除き、樹脂による再固定処理をすることで、本来の層序が明瞭な状態の貝層断面を固定化することができた。

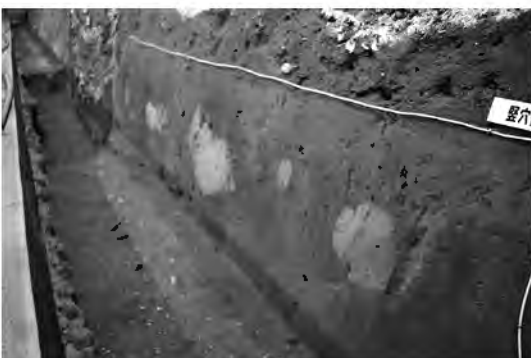
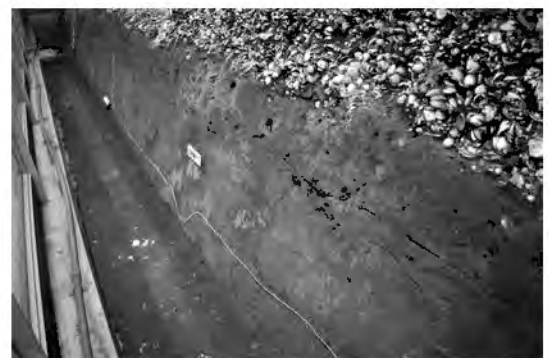
近年の状態は、経年のホコリや塵等による汚れに加え、塩類や地衣類の析出が目立つ状況となっており、

写真6 地衣類の発生状況①

写真7 地衣類の発生状況②

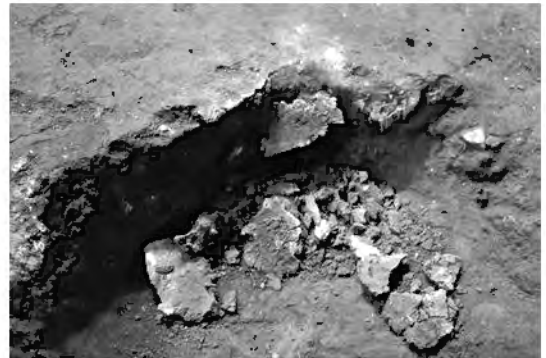
写真 8 塩類析出による崩落

土壌の乾燥を防ぐための処理として、水溶性アクリル樹脂（バインダー 17）に浸透剤（トライトン W）を混入した合成樹脂による安定化処理が行われた。この処理によって乾燥による崩落を防ぐ安定化の効果が得られたものの、処理から数年後には遺構の表面に塩類（炭酸カルシウム、硫酸カルシウム、硫酸マグネシウム等の塩類結晶）やカビ、地衣類（藻類・菌類）の析出が確認された。これに対し、塩類対策として加湿による防除策がとられたが、塩類の析出を抑制できた一方、多湿環境によるカビ・地衣類の大量発生を招く結果となった。大量に発生したカビ・地衣類への対応としては、ホルマリン水溶液や有機錫剤のアルコール溶液による滅菌処理を実施した。この処理によって一定の効果が認められたこと、および溶剤使用による安全面への考慮から、これらの薬剤は現在使用していない。なお、当施設の貝層断面の処理においては、貝層断面観覧施設と同様の処理が行われた。貝層断面の表面は経年によるホコリや塵の堆積による汚れが顕著であったことから、貝層断面観覧施設に先立ちレーザー照射による貝層のクリーニング実験が行われた。この方法は有用で効果が認められるものであったが、膨大な時間と労力を要する作業であり、貝層断面観覧施設での実施には至っていない。

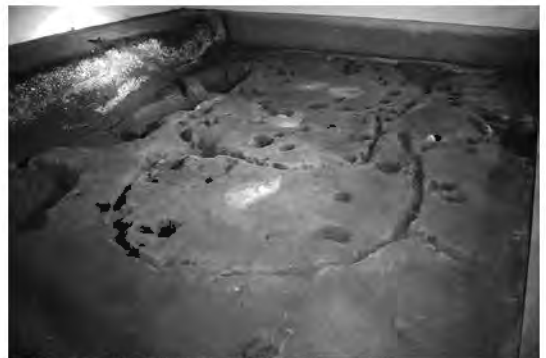
写真 9 地衣類の発生状況③

1992（平成 4）年からは、土壌水分の蒸発を抑制する機能を有した「ポリシロキサン」による処理が開始された。この処理により、さらなる塩類の析出防止とともに、カビ・地衣類に対する一定の防除効果が確認されていたが、近年においてはカビ・地衣類の発生が著しく、防除に至っていない現状にある。

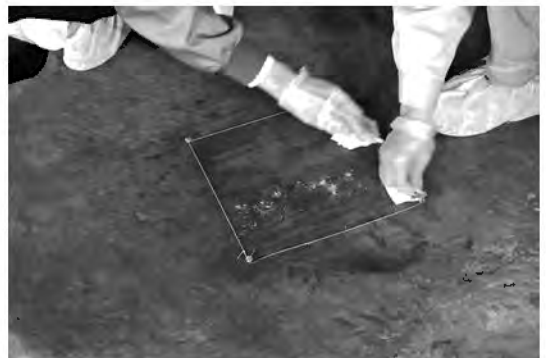
この現状に対し、年 1～2 回程度、地衣類の定期的な除去作業を実施している。除去方法は、過酸化水素 3% 水溶液を遺構面に噴霧し、水溶液に反応し発泡した地衣類をガーゼやキッチンペーパーで拭き取る方法を取っている。当初は同処理によって地衣類の再発生まで 1 年以上を要したが、近年は短期間で再発生が確認される現状にあり、新たな対策が急務となっている。

写真 10 地衣類除去の様子  
（竪穴住居跡群観覧施設内）

写真 11 地衣類除去の様子（貝層断面観覧施設内）

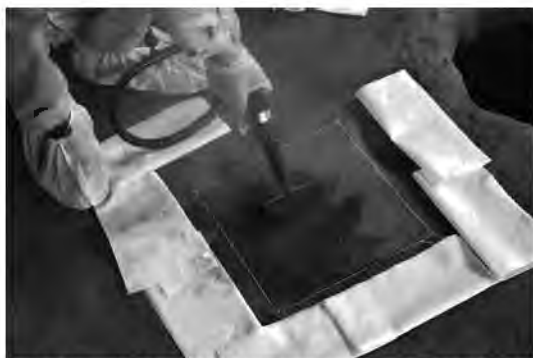
写真 12 土壌実験区の作業（フラット型ノズル使用）

方法：フラット型ノズルを使用した高温スチーム処理を地点 10 秒ずつ実施。

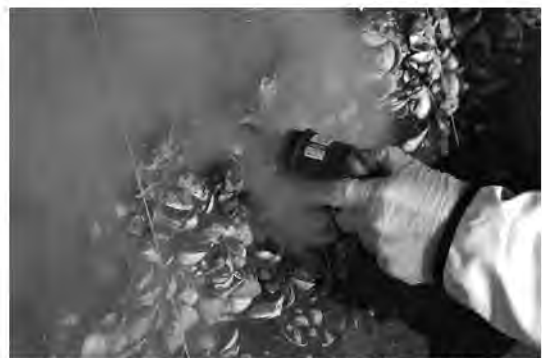
写真 13 貝層実験区の作業（噴射型ノズル使用）

方法：噴射型ノズルを使用した高温スチーム噴射を地点 10 秒ずつ実施。2018（平成 30）年 4 月 6 日に 1 度目の処理を実施し、一年間の経過観察後の 2019（平成 31）年 3 月 28 日に 2 度目の処理を実施。

貝層実験区においては一定の効果は確認できるものの、地衣類自体の防除には至っていない。貝層の表面は凹凸があることから、接地型のフラットノズルではなく噴射型ノズルを使用したため、スチームが拡散し地衣類への熱影響が限定的になったことが原因であると考えている。

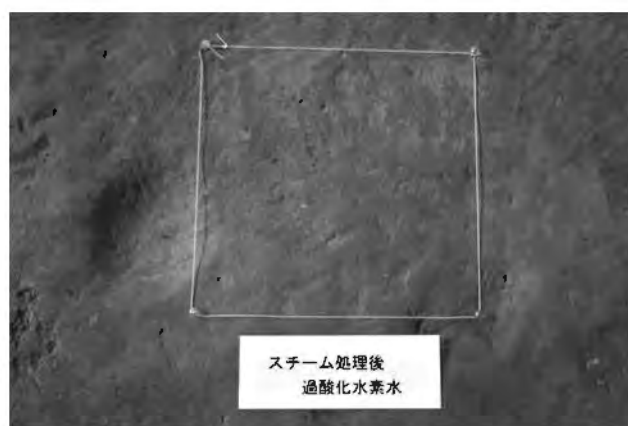
方法：過酸化水素 3% 水溶液噴霧によるふき取り作業後、フラット型ノズルを使用した高温スチーム処理を地点 10 秒ずつ実施。

経過：10 ヶ月経過した現在、地衣類の発生はほぼ確認できず、土壤の質感・色感も良い。点的に地衣類の発生が確認されるが、これは未処理である実験区外からの飛散等の影響と想定される。

写真 16 土壌実験区 B 処理前 (2019. 3. 28)

写真 17 土壌実験区 B 10 ヶ月後 (2020. 1. 28)

写真 23 土壤実験区 B 10 か月後 (2020. 1. 28)
