中山道奈良井宿の本陣について

福嶋啓人

IV 新出史料「本陣絵図面」について

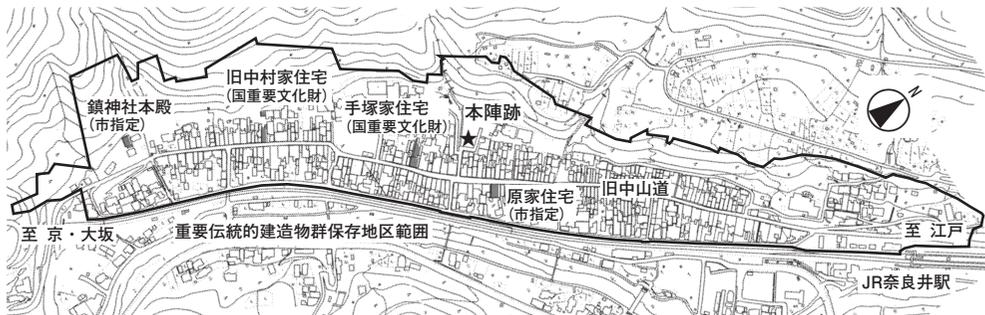
図1 現在の奈良井と本陣跡の位置

本陣とは大名等が休泊する格式の高い旅籠屋で、奈良井宿では宿の中央部、中町の山側に屋敷を構えていた（図1）。本陣に関する史料は少ないものの、本陣は他の町家とは異なり、主屋が往還に直接面しておらず、往還沿いには門もしくは長屋門を構え、そこからやや引き込んだ場所に主屋を建てたとこれまで想定されてきた⁶。奈良井宿の本陣は江戸時代を通じて亀子九郎右衛門が勤めていた⁷。

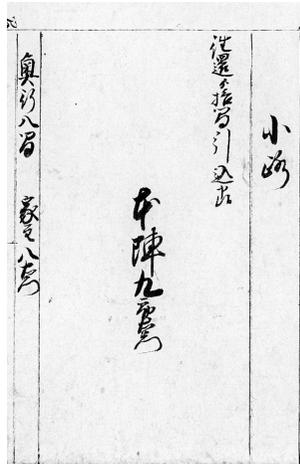
図3 絵図2の本陣

絵図2 文化元年(1804)製作の宿割図で、各役家の間口や奥行、建物配置、間取りが描かれた史料である。本陣の部分には「本陣九郎右衛門 往還より拾間引込申候」とのみ記される(図3)。つまり、本陣主屋は他の町家とは異なり、往還から10間引き込んだ位置に建ち、往還沿いには門もしくは長屋門などの施設が想定できる。また、本陣主屋は絵図1よりも往還側に近い位置に建つことがわかる。

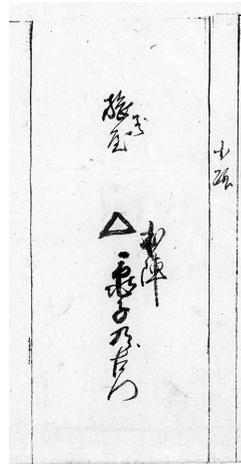
図4 絵図3の本陣

絵図3 天保14年(1843)製作とみられ、各家の商売や職種が記された明細図である(図4)。明細図という史料の性格上、建物配置の記載はないが、これまでと同位置に「旅籠屋 本陣亀子九郎右衛門」と記され、馬役であることを示す「△」の記号が記される。

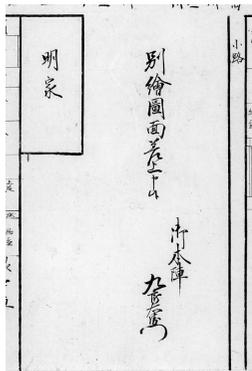
図5 絵図4の本陣

絵図4 絵図4は天保14年(1843)以後、安政2年(1855)までに製作されたとみられる宿割図で、各家の間口と奥行、家主名が記載され、多くの家で建物配置や間取りが描かれる。本陣部分には「別絵図面差上申候 御本陣九郎右衛門」と記載され、その他の情報はない(図5)。敷地は京側を小路に面し、江戸側の往還沿いには「明家」があり、この背

後も本陣の敷地で、敷地中ほどで江戸側に張り出す形状とみられる。

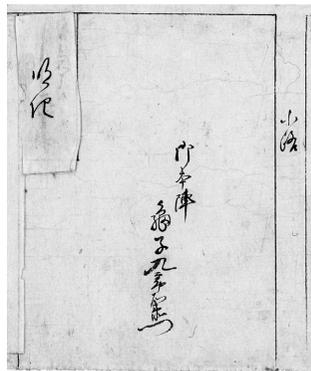
図6 絵図5の本陣

絵図5 安政2年(1855)頃に製作された宿割図で、間取りや間口、奥行の記載はないが、各室の畳数や板間の坪数が記載され、各室の規模が読み取れる史料である。本陣部分には「御本陣 亀子九郎右衛門」と記されるのみで、その他の情報はない(図6)。敷地は絵図4と同じく京側は小路に面する。往還沿いの江戸側隣地は「御用立不申候」と記され、その上に「明地」と書かれた貼紙が付されている。絵図4と同様で、この敷地背面も本陣の敷地とみられる。

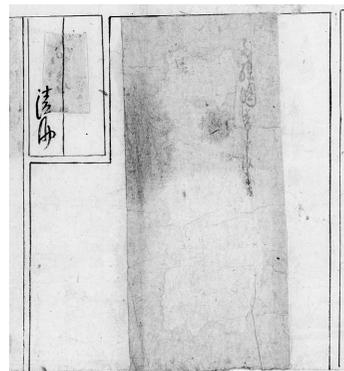
図7 絵図6の本陣

絵図6 幕末頃製作の宿割図で、各家の間口と奥行、畳

数と板間の坪数が記される。本陣部分は「別図差上申候」と記載されるが、その上に無記の貼紙がある(図7)。絵図6には明治元年(1868)の岩倉具視の通過に関する付箋もあり、この無記の貼紙は、明治維新前後に亀子家が奈良井宿から移転したことを示すものと考えられる。本陣の敷地は絵図4・5と同様に江戸側の隣家背面側に張り出すが、これまで明家(明地)であった隣地は2筆に分割され、ひとつに「清助」と記される。

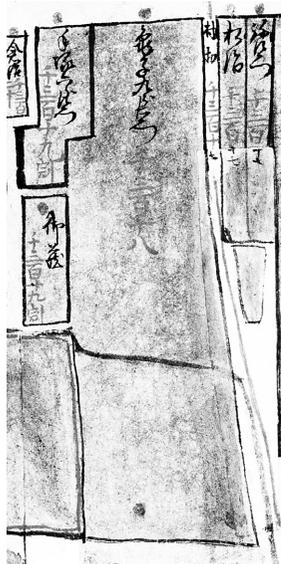
図8 絵図7の本陣

絵図7 天保10年(1839)製作の「屋鋪田畑画図面」では、本陣部分に所持者および地番として「亀子九郎右衛門 千三百十八」と記される(図8)。敷地の京側には背後に位置する神明宮へ通じる小路が通り、絵図1や4~6と同じく、江戸側の隣地背面側に敷地間口が広がる。これまでみた宿絵図では不明であった敷地全体が把握でき、他の宿絵図には確認できないものとして、敷地中ほどに神明宮脇から流れる小川の一部が横断していることがわかる。

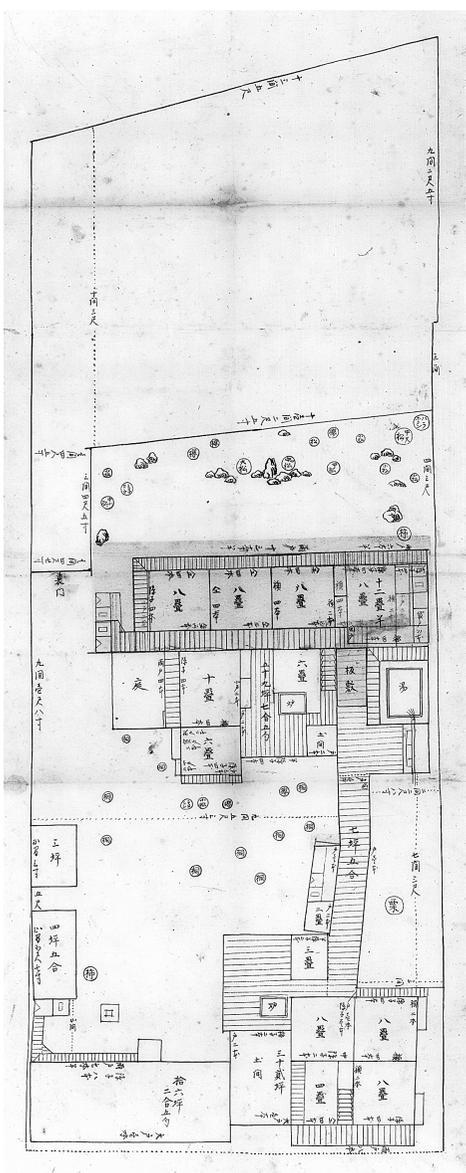
図9 「本陣絵図面」

続いて新出史料である本陣絵図面の記載内容を確認していきたい。当史料は奈良井宿の中町に位置する上問屋手塚家に所蔵されていた。本紙は他の史料とともに封筒に入れて保管されており、封筒表書に「本陣絵図面」と記載がある。本陣絵図面は縦76.8cm、横27.8cmで、半紙2枚を貼り合わせる（図9）。表面には本陣の配置図兼平面図が描かれており、後述の通り、建物は一部2階建てで、2階部分は貼紙に描かれる。裏面は無記載である。紙面には製作者や製作年、提出先等に関する記載はない。各建物や間取りは墨線で描かれ、坪数や建具の種類、建物間や敷地境界までの距離、植栽は朱書きされる。当史料は記載内容から宿割図に属する史料と考えられる。

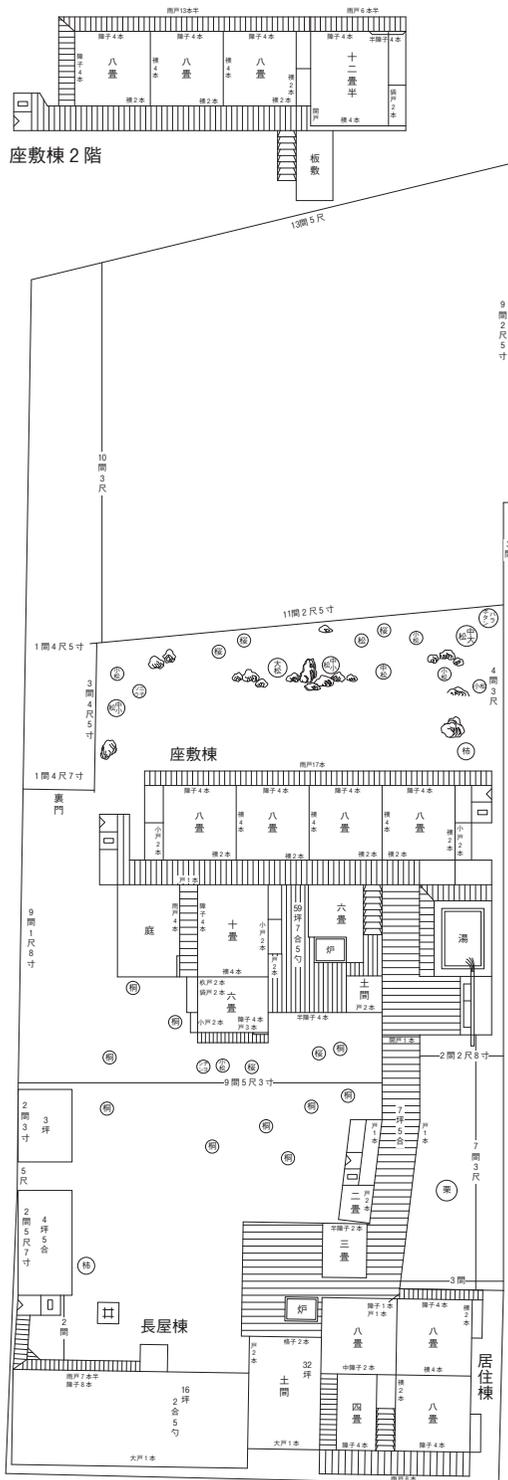
図面の縮尺は1尺=303mmとして、およそ100分の1で描かれている（図10）。方位

の記載はないが、本陣の位置は江戸時代を通して不変であり、図10向かって右手が江戸側（北東）、左手が京・大坂側（南西）である。なお、以下では便宜上、往還側正面を東、背面山手を西、京・大坂側を南、江戸側を北として詳述する。

敷地 敷地は正面側と背面側で東西2区画に分かれ、背面側の敷地奥は山裾に沿うよう、斜めの形状を呈する。正面側の敷地には配置図兼平図面が描かれ、背面側の敷地は敷地外形の法量のみで、建物等の描写はない。

正面側の敷地は各室の規模から算出して、間口は約14間と非常に広く、奈良井宿の中でも最大である。背面に奥庭を設け、奥庭の北西隅までの奥行は約24間とする。南面は奥庭横にやや東に引き込んで裏門を設け、裏門までの奥行は約19間、奥庭の区画西南隅までは約23間とする。背面側の敷地は北におよそ1尺程度張り出すが、間口は正面側とさほど変化がないように描かれる。正面から背面側の敷地奥行までは北面で約36間半、南面で約34間である。本陣絵図面に描かれる敷地全体の規模は約491坪で、そのうち正面側の敷地は約311坪である。

1階 ※図中の建具数や距離、坪数はアラビア数字に改め、旧字は新字に改めた。
また図中の建物名は筆者が追記したものである。
図10 「本陣絵図面」トレース図 1：400

屋敷構え 続いて、敷地内の建物構成では、正面側の敷地は正背面に分棟形式で建物を配し、渡り廊下で繋ぐ。正面の往還沿いには南北に2棟建つと推定する。背面の2階建の建物は本陣

主屋とみられる。当絵図面には建物名称は無記載のため、ここでは便宜上、その建物の機能を推定して、正面北（江戸側）の建物を「居住棟」、南（京側）を「長屋棟」、背面側に建つ2階建を「座敷棟」と仮称する。

通常、本陣には往還に面して門（御成門）を備えるが、居住棟および長屋棟には往還に面して「大戸1本」と記載があるものの、「門」の記載はない。裏門の記載があるため、記載漏れでもないであろう。つまり、当絵図面の本陣には往還沿いに門はなかったと考えられる。長屋棟の西側には便所を設け、縁で接続する。便所西には南面の敷地境界に沿って別棟の建物が2棟建つ。この2棟は土蔵や納屋などの付属屋であろう。長屋棟とこれら付属屋に囲まれた空閑地には井戸を設けている。

居住棟の背面側には板間があり、そこから座敷棟まで渡り廊下がのびる。渡り廊下の南には便所を設ける。座敷棟は2階建の大規模建物で、背面には石庭の奥庭が位置する。奥庭の南には裏門が建つ。座敷棟正面と渡り廊下、居住棟背面に囲まれた屋外部分には複数の植栽が植わるものの、造作された庭園か否かは不明である。

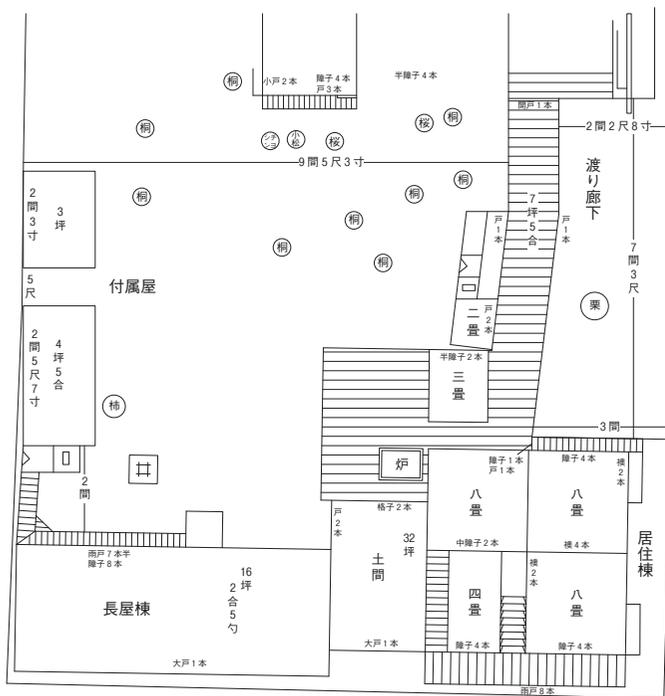
図11 居住棟・長屋棟・付属屋・渡り廊下 平面図 1 : 300

居住棟は間取りの規模から間口6間、奥行約5間、切妻造の南北棟建物で、背面側の板間部分は角屋と推定する（図11）。図面には「三十二坪」と坪数が記載され、2階の床面積

を含めないと仮定すると、後述の縁を除き、土間を含めた居住棟1階の床面積と合致する。平面は正面左手（京側）に土間を配した2列2室の間取りで、土間は12畳大とし、往還に面して大戸を設ける。背面板間との境は格子戸2本、南面の長屋棟裏に通じる部分には引違いの板戸とみられる戸を入れる。

正面下手（土間側）の室は奈良井の伝統的町家におけるミセに相当する。

梁間方向の2畳大の板間と4畳の畳を敷く。この板間は式台であろう。柱間装置は正面側を障子戸4本、背面側は「中障子二本」とあり、柱間両端を壁とした引分けの障子戸と推定する。上手（北）に2階へあがる階段を設ける。正面上手は8畳の和室でオクミセに相当する。北東隅に棚もしくは床の間の張り出しを設ける。先述の下手の部屋との境は襖2本を入れ、階段横はおそらく壁であろう。背面側の室との境は襖4本を入れる。前列2室の正面側には通しの広縁を設け、その正面側に兩戸を設ける¹²。

後列下手は8畳の和室で、奈良井の伝統的な間取りでは、カッテ（居間）に相当する。土間境や後述する背面の板間との境には建具の記述はないが、2面とも壁で閉ざすとは考えにくい。後述のように、この8畳と奥の板間も合わせてカッテの機能があると考えれば、建具は設けていなかったと推定する。後列上手は8畳の和室とし、伝統形式のザシキに相当する室である。北西隅に張り出し部を設け、襖2本と記載することから押入であろう。背面に出の小さい濡れ縁を設ける。ザシキとカッテの境には建具表記はなく、詳細不明である。なお、居住棟2階は表記がないため不明であるが、可能性として、先述の後列下手の部屋をカッテとした場合、上部は吹抜けの可能性が高く、また後列上手がザシキであるとする、天井高が高い可能性がある。つまり、後列上部は2階を設けることが難しく、2階は1階前列上部の正面側のみであったと推定することもできる。

最背面の板間は約20畳大の板敷空間で、居住棟の背面に突き出して設けられ、下屋もしくは角屋の形式と考えられる。板間の内、カッテ後方に1畳大の板敷を挟んで、3畳分の畳敷を設ける。また土間のすぐ背面側に1畳大の炉を設ける。柱間装置に関する記述は少なく、先述の土間境の格子戸と、畳敷の「三畳」の背面側には半障子と記され、成が腰高よりも低い障子を入れていたと考えられる。建具の表記のない壁面では、外周まわりは壁、カッテに面する部分は先述の通り、カッテと一連の空間と考えて開放とみる。ザシキ背面の縁とも接続し、境には障子戸1本および戸1本が設けられる。大名等の休泊に際しては、長持や駕籠、その他荷物等の置き場が必要となるため、本陣の建築では入口に大きな板間を設けることが要求されるという¹³。この板間がこれに該当し、荷物置き場の機能も併せもつと考えられる。

以上のように、居住棟は大名等の休泊施設というよりも家主の居住空間で、間取りも奈良井の伝統的町家に類するものである。旅籠として機能する場合、居住棟2階は家主家族の居住空間となるため、あえて図面を作成、提出することはなかったと推察する。

長屋棟および付属屋 往還に面して建つ長屋棟とその背面側に2棟建つ付属屋は、詳細な間取りの描写はなく、階数も不明である。まず長屋棟は建坪16坪2合5勺で、建物規模から間口（南北）約6間半、奥行2間半と推定される。おそらく切妻造平入の南北棟建物であろう。正面側中央付近に大戸1本を設け、背面側には中央に張り出した描写があり、

そこから南に縁を設けて、南面敷地境界で西に折れて便所へ接続する。便所の西には東西に2棟の付属屋が建ち、東の付属屋は便所の西面に接し、東西規模は2間5尺7寸、建坪は4坪5合とあり、南北規模は約1間半となる。東の付属屋と長屋棟までの距離は2間である。西の付属屋は東西規模が2間3寸、建坪は3坪で、奥行（南北）規模は2間弱とする。東西付属屋間の距離は5尺である。

長屋棟は大戸を構え、かつ背面に縁をもち、内部は土間と床上部を備えていたことが読み取れるが、それ以外は不明である。2棟の付属屋は建物規模から土蔵や納屋などであると推定する。長屋棟とその付属屋は間取りの描写はなく、休泊に供する建物ではなく、専ら内向きの建物と推察する。

渡り廊下 渡り廊下の幅はおよそ1間で、建坪は7坪5合と記される。東西規模は居住棟板間から座敷棟までで約4間半とみられる。居住棟板間から西で北にやや柱筋を振って配置され、便所の西端の位置から折れて座敷棟に直交する。床は板敷で、先述の通り、廊下南面に便所を設ける。便所は東西2室に分かれ、東には二畳の畳敷の室を設け、廊下との境は板戸で間仕切る。西半は便所部分で、西端の廊下境に板戸を1本設ける。便所西端の廊下を挟んだ北面にも同じく板戸1本を設け、渡り廊下北の屋外へと通じる。また座敷棟との境には間仕切りとして開戸1本を設ける。渡り廊下の南北両側面には建具の表記が

少ない。居住棟板間との境界に建具等の表記がないため、渡り廊下も室内で続いていたと考え、南北両側面は手すり等を備えた開放ではなく、壁と推定する。

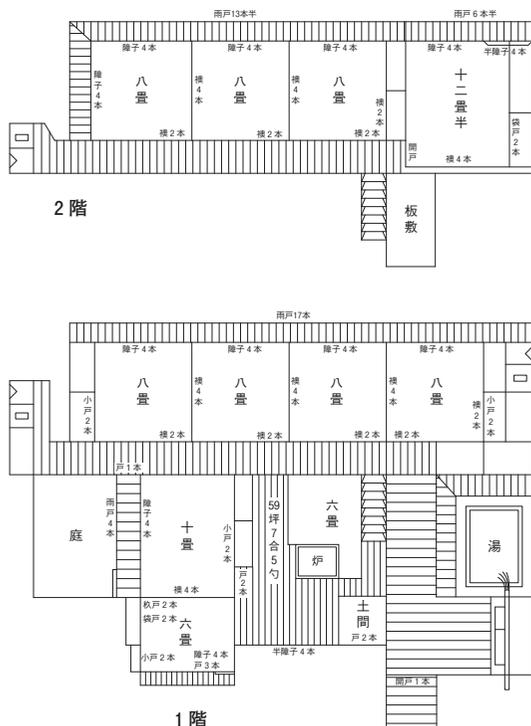
図12 座敷棟 1・2階平面図 1:300

座敷棟 座敷棟は間取りから、桁行は9間半、梁間7間弱とする2階建の南北棟建物である（図12）。建坪は59坪7合5勺と記され、後述する各室の規模から、1階台所の板間や6畳の畳敷、1・2階の畳敷の居室部分を合算した面積である。廊下や便所、浴室は含めず、大名やその家臣、従者らの休泊に供する範囲を示していると考えられる。

各階の間取りは、1階は中廊下を介して東西に機能は大別される。中

廊下東側は、南端に区画をもつ庭を配し、その北に10畳と6畳の居室（以下、部屋名を十畳、六畳と仮称する）が東西に並び、さらに北には畳敷の膳所を備えた台所とみられる板間、渡り廊下の延長にある板間の空間を介して、最北に浴室が位置する。中廊下西側は8畳の居室を4室並べ、最北に便所がある。また西面には間口いっばいに縁を設ける。中廊下の南端には便所を設け、2階へ上がる階段は台所の北端に設ける。2階の間取りは階段を上った先に廊下があり、廊下西面に8畳の居室を3室並べ、最北には12畳半の座敷を設ける。廊下の最南端には便所を備え、2階居室の南面から西面にかけて縁をまわす。階段北には板敷と記されたおよそ4畳大の場所が設けられる。

次に座敷棟の各室の造作をみていく。1階南端にある区画された庭は、北の十畳との間に縁を設ける。おそらく区画塀をめぐるせた内庭とみられるが、縁を式台と捉えるならば、大名等の玄関である白砂の庭の可能性が高い。縁の庭側には雨戸4本、十畳側には障子戸4本を入れる。十畳は北面に張り出しを設け、小戸2本と記される。この張り出しは床の間と床脇であろう。六畳との間には襖戸4本を入れ、西の中廊下境には建具表記がなく、開放であった可能性が高い。六畳は東面に浅い縁を設け、南面には戸棚とみられる張り出しをもつ。縁との境には障子戸4本と戸3本を入れる。南面の棚は東西に分かれ、東の棚は出が浅く、小戸2本を入れる。西の棚は杵（スギ）戸2本、袋戸2本と記され、上下2段に分けた戸棚とみられる。六畳の北面には、北にある台所との境に戸2本と記される。台所はおよそ20畳大の空間で、中央に大きな炉を設ける。北西隅に2階へあがる階段を置き、階段南の6畳大の畳敷は膳所とみられる。北東隅には2畳大の土間があり、東面には戸2本とあることから、勝手口であろう。台所東面は勝手口の南に半障子4本と記され、成の低い障子窓を示すと考えられる。台所西面や北面の廊下に面する部分には間仕切りの記載はない。台所北の渡り廊下に接続する板間はおよそ11畳大とする。その北に位置する浴室は、およそ3畳大の大きな浴槽をもち、浴槽の南と西に板敷を設ける。浴室西面に板間ではない小部屋が2室並び、浴室前室であろう。浴室東面には樋のような導湯設備を通じて浴槽に湯が注がれる描写があり、ここは釜場とみられる。

中廊下西側の4室はいずれも8畳で、各室境には襖4本を入れる。西面の縁境に各室とも障子戸4本を入れ、東面は襖2本とする。襖の表記は南3室では北寄りに、最北の室では南寄りに記されることから、建具は片方に寄せて、残り半分は壁と考えられる。南端および北端の室には床の間を備え、北端の室は床の間の北に便所を設ける。西面に設けた南北通しの縁は外側に雨戸17本と記され、戸締りが可能であったことがわかる。

2階は最北に12畳半の座敷を設け、この座敷が最も格式の高い上段の間であろう。北面に床の間と床脇を備え、床の間は間口がおよそ1間半の大床で、西面には小障子4本とあることから、付書院も備えていたことがわかる。東面は襖戸4本を入れ、廊下に面して開

以上のように、本陣絵図面には本陣職であった亀子九郎右衛門家の詳細な建物配置や間取りが読み取れる。付属屋等も含めた各建物の建坪は合計123坪となる。居住棟は往還に面して建ち、奈良井宿の伝統的形式を備えた町家であると考えられる。いっぽうで、本陣建築特有の広い板間空間も有し、大名等が休泊したであろう座敷棟は、間取りや庭園からみても書院造の系譜をもつ客殿として建築されていたことが指摘できる。

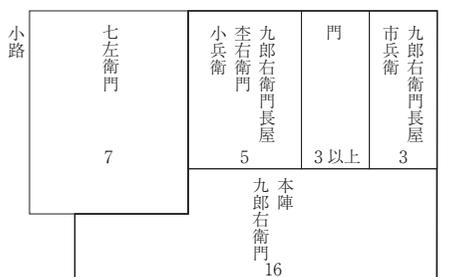
図14 本陣付近の所有者の変遷

各宿絵図の敷地形状や間口との比較 本陣絵図面の敷地形状をみると、往還沿いの間口は約14間で、背面側の間口も約14間程度であり、正面と背面で間口の変化はさほどない。第Ⅱ章でみたように、絵図1・4・5・6・7は本陣の北隣に往還に面して別の敷地があり、その敷地背後で江戸側に本陣の敷地が拡張しており、本陣絵図面とは整合性が取れない。各絵図ともどこまで正確に敷地形状が描写されたかは不確定であるため、この敷地後方の拡張規模からは絵図面との比定は難しい。そこで、隣家を含めた本陣付近の変遷や往還沿いの間口の変化から、さらに考察を深めたい(図14)。

本陣の京側は絵図1では隣家が建つものの、以降では神明宮に通じる小路が継続して位置し、本陣敷地の京側に大きな変化はない。いっぽう江戸側は、絵図2では江戸側の隣地に、間口3間の八右衛門、間口2間の惣兵衛、間口7間の六郎左衛門(下問屋手塚家)と並び、文化7年(1810)の『町並竈覚帳』でもこの並びである。天保10年(1839)の絵図7および天保14年(1843)の絵図3では、八右衛門と惣兵衛の名はなく、本陣の江戸側は手塚六郎左衛門(下問屋手塚家)である。つまり、両敷地は天保10年までに本陣か六郎左衛門の敷地に合筆されたと考えられる。しかしながら、六郎左衛門の敷地は絵図1から幕末まで、間口7間のまま同位置で継続すると考えられるため、八右衛門と惣兵衛の敷地は本陣に合筆されたと考えるのが自然である。絵図4では同位置を「明家」とし、絵図5では「明地」、絵図6ではさらに二分し、江戸側に「清助」の名が記される。絵図4以降は継続して本陣敷地とは区別して記されており、江戸側の隣地には本陣絵図面の居住棟のような建物はなかったと考えておきたい。

絵図1では先述の通り、門とその両隣の長屋を合わせて11間以上はある。絵図2では本

陣の具体的な間口の記載はないが、本陣以外の最も間口の広い敷地は、上町山側の弥五左衛門宅の8間4尺であるため、宿内で最も格式が高いであろう本陣は同等以上の間口であったことが想定される。つまり、八右衛門や惣兵衛の敷地を本陣に合筆した絵図3・7では、本陣の間口は13間以上であったと考えられ、本陣絵図面に描かれた間口とも齟齬はない。絵図4以降では、八右衛門と惣兵衛の敷地が明地として表記され、同絵図に描かれた他の敷地の規模から判断して、明地部分は間口4間前後で、本陣の往還沿いの間口は8間半前後と考えられる。

以上のように、敷地形状と往還沿いの間口から判断すると、絵図3・7が最も類似し、本陣絵図面の製作年代は文化7年以降、天保14年以前ということになる。
