# 西大寺弥勒金堂の調査

## 一第 655 次

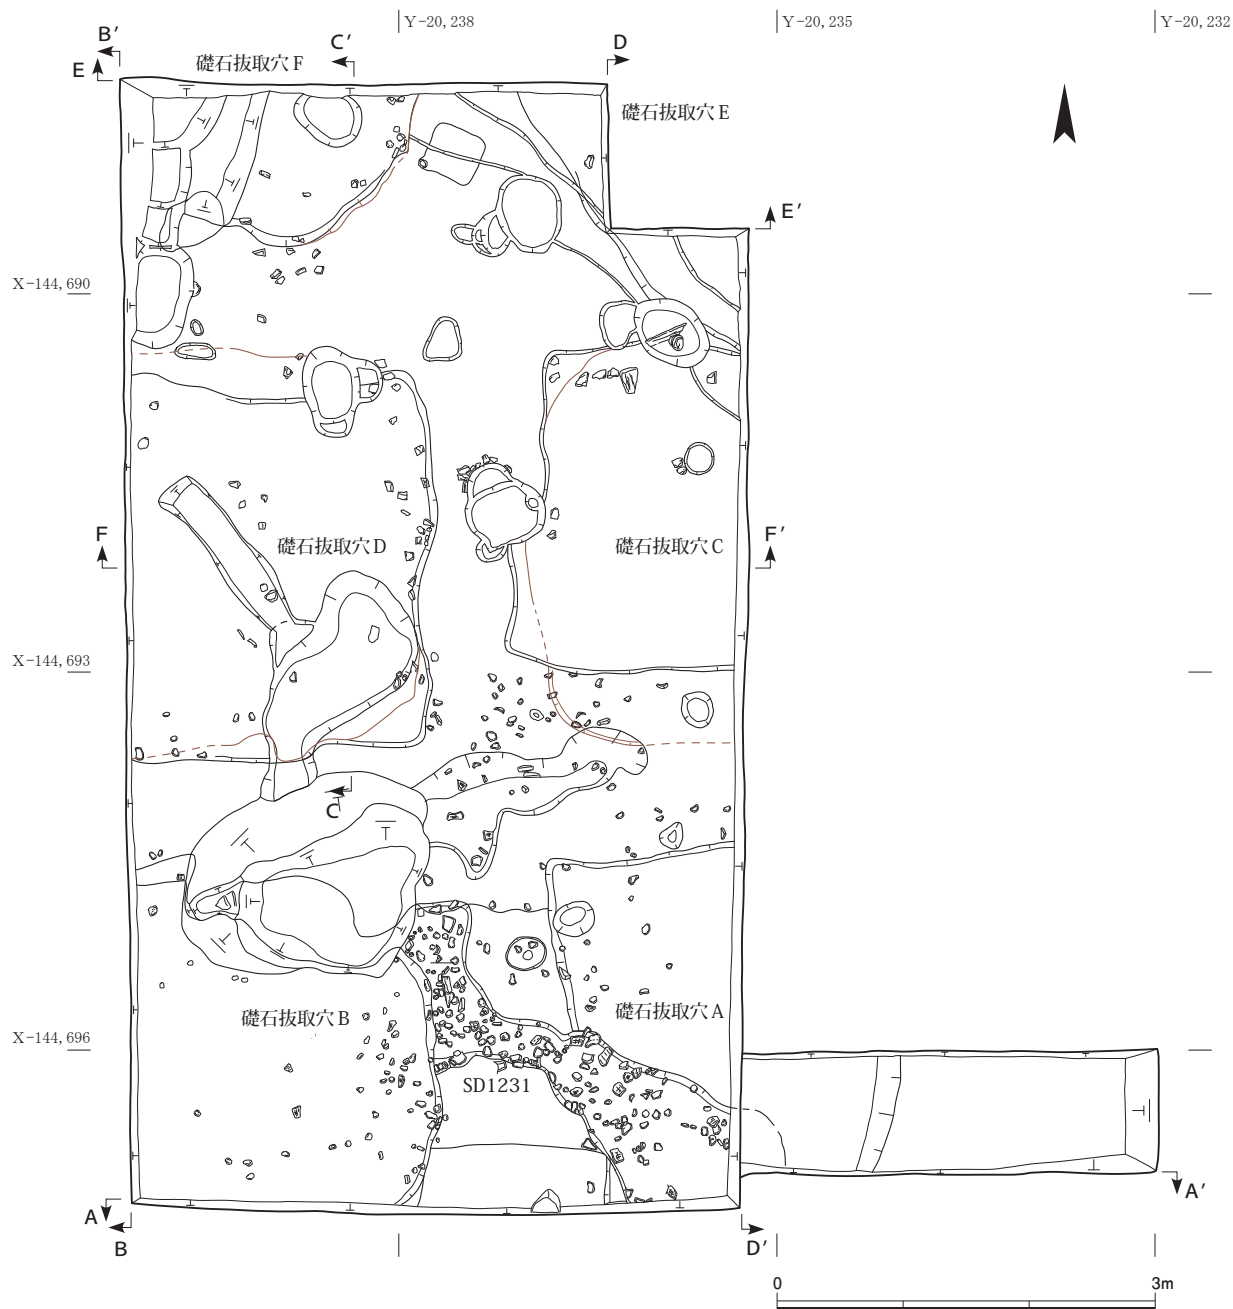
図 125 第 655 次調査区遺構図（基壇土上面検出遺構） 1 : 60（赤ラインは断割調査により確認した採取穴の輪郭を示す）

**礎石採取穴 A～F** 基壇土上面から掘り込まれた大型の土坑を計 6 基検出した（図 125）。規模がわかるものは直径 3 m 前後で、平面形状は円形に近いものや歪な隅丸方形を呈するものがある。深さはいずれも 60cm 前後だが、礎石採取穴 B のみ 1.2m と深い。

**弥勒金堂 SB1230**（図 125～131、PL.41・42） 本調査では、調査区全面で基壇土を検出した。基壇土上面では礎石抜取穴を 6 基検出し、基壇土の下層で壺地業を確認した。

く含む。また、中世の瓦や近世の土器・陶磁器が出土しており、弥勒金堂廃絶後の遺構である。弥勒金堂の推定柱位置とほぼ一致しており、礎石採取穴と考える。

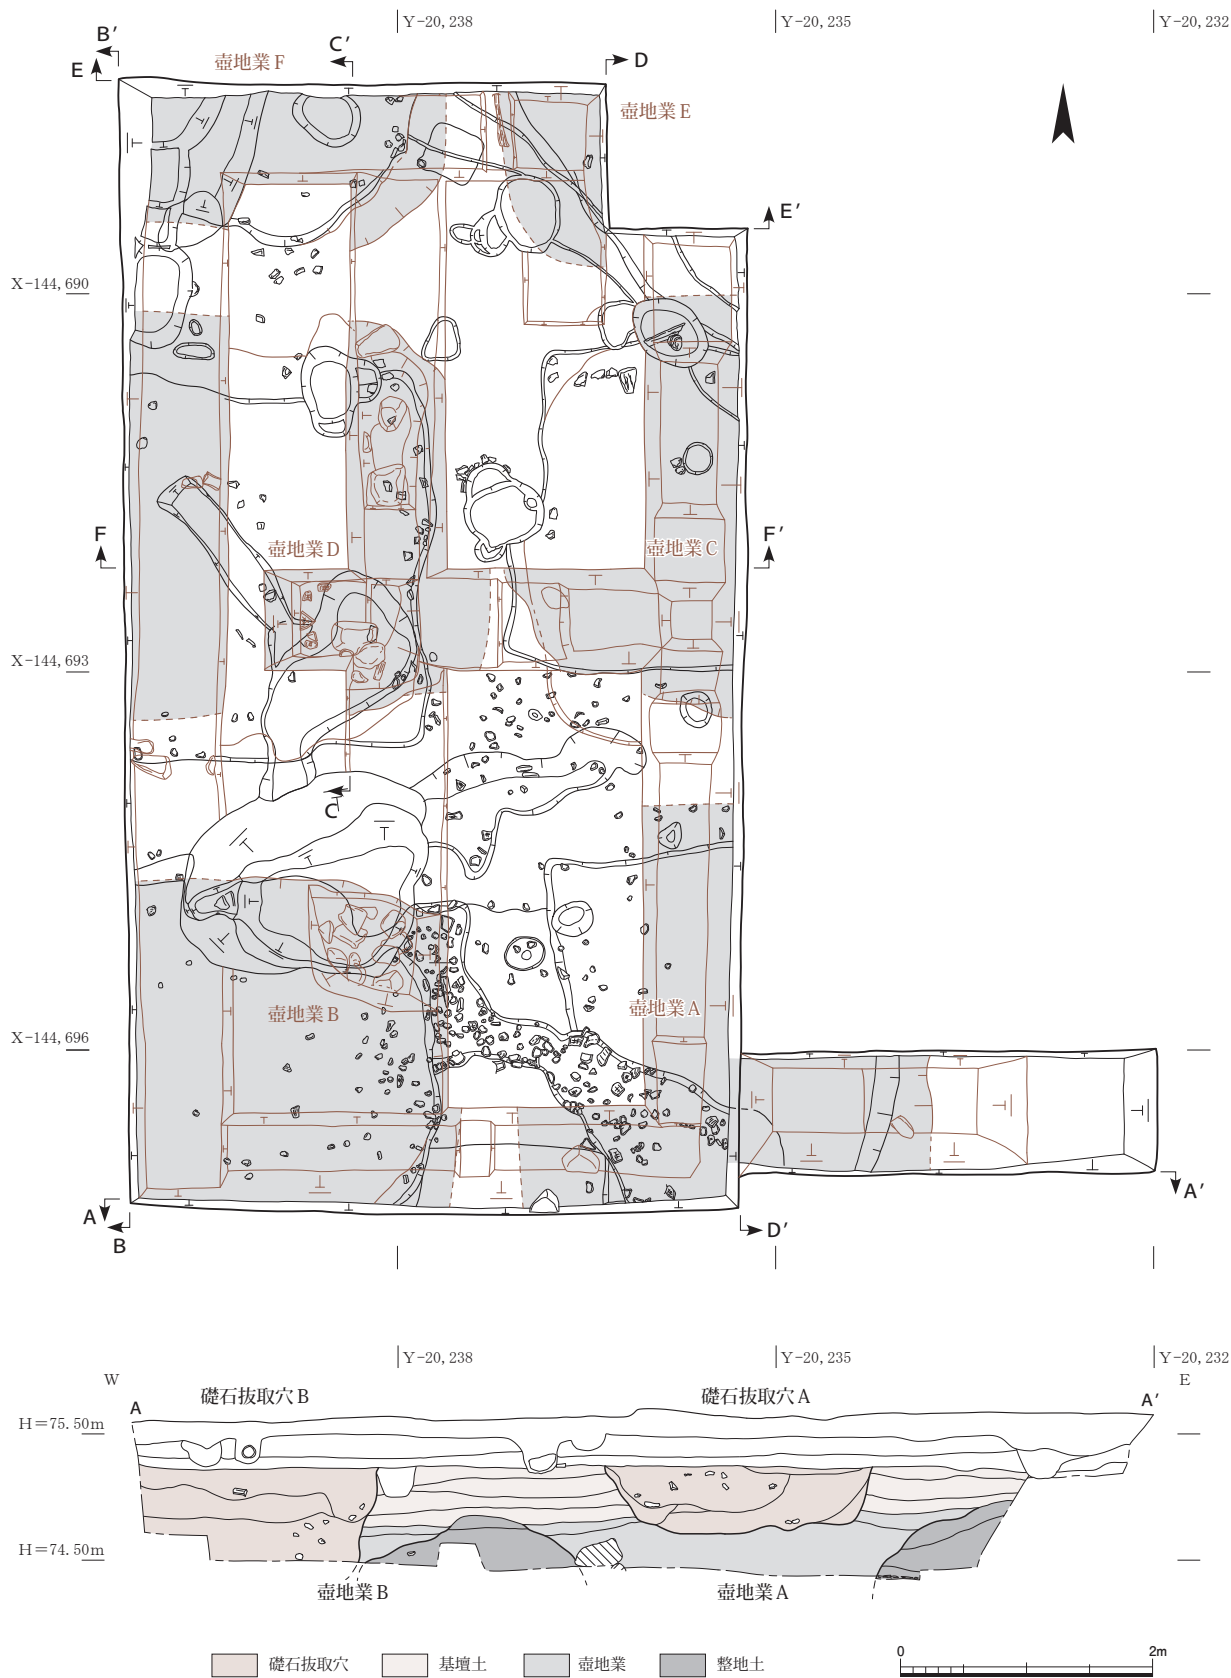
図 126 第 655 次調査区遺構図 (断制調査検出遺構)・南壁土層図 (東西反転) 1 : 60

**壺地業 A～F** 基壇土の下層で、暗褐色粘質土層上面から掘り込まれた大型の土坑を 6 基検出した（図 126）。これらの土坑は、基壇土下層にある奈良時代中頃の整地土上面から掘り込まれており、基壇造成の前段階のものである。礎石採取穴と重複する位置にあたり、石や瓦を

入れながら埋めている状況や、西大寺創建期の軒瓦を含むことをふまえると、弥勒金堂の礎石下方の地盤改良を目的とした壺地業であると考えられる。これらの壺地業は、基壇土である青灰色粘質土に覆われており、断割調査によって部分的に確認したに留まる。

検出した壺地業は、暗褐色粘質土上面で一辺 3.0～3.6 m の隅丸方形を呈する。断面は二段掘り状を呈し、検出面から深さ約 50cm まではなだらかに傾斜する。その下は一辺約 2.4m の隅丸方形の平面となり、ほぼ垂直に落ち込む（表 21 模式図）。検出面からの深さは最大 1.4m 以上あるが、いずれの壺地業でも底面は確認できなかった。

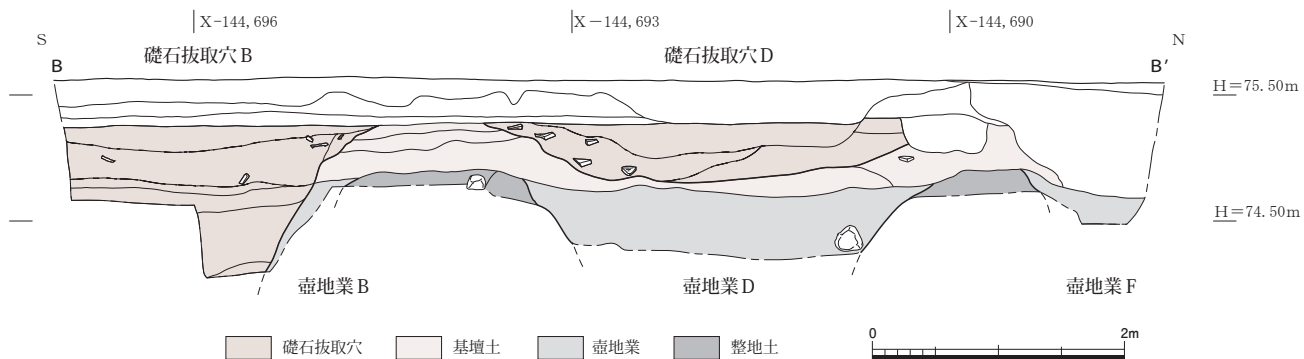
図 127 調査区西壁土層図 1 : 60

現地表面から表土（厚さ 10～20cm）、床土（5～20cm）、近世～近代遺物包含層（5～10cm）、弥勒金堂の基壇土である青灰色粘質土層（20～60cm）、奈良時代中頃の整地土である暗褐色粘質土層（1.6m 以上）を確認した（図 126～131）。この暗褐色粘質土層は、第 521 次調査において、金堂院東面回廊 SC1120 基壇土の下層で検出した「西大寺以前の整地土」と一連の可能性はある（『紀要 2014』）。

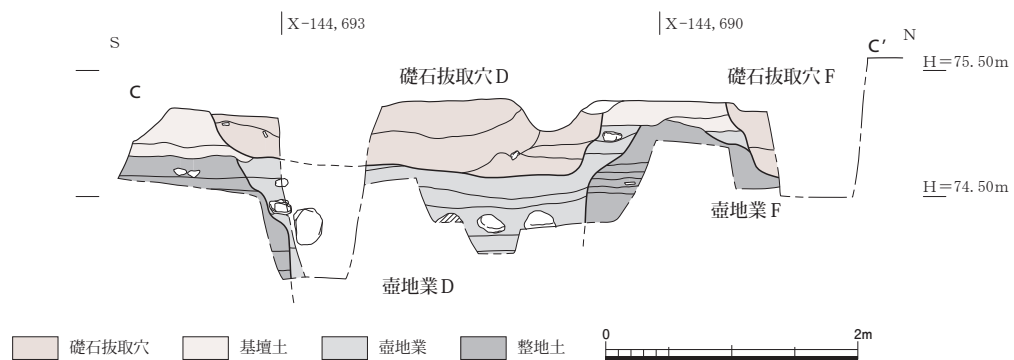
図 128 調査区中央南北断西壁土層図 1 : 60

このうち壺地業 B では、石敷面を 1 層（標高約 74.0m、図 132）、その下層で瓦敷面を 1 層確認している（標高約 73.9m、図 133）。さらにその下では、瓦当面を完全に残す軒丸瓦が出土した（標高約 73.6m、図 134）。壺地業 D では石を疎らに入れる層と、部分的な瓦敷面を 1 層確認しており、東北隅の肩部には、下面に「出」の墨書をもつ石が据えられていた（図 128）。

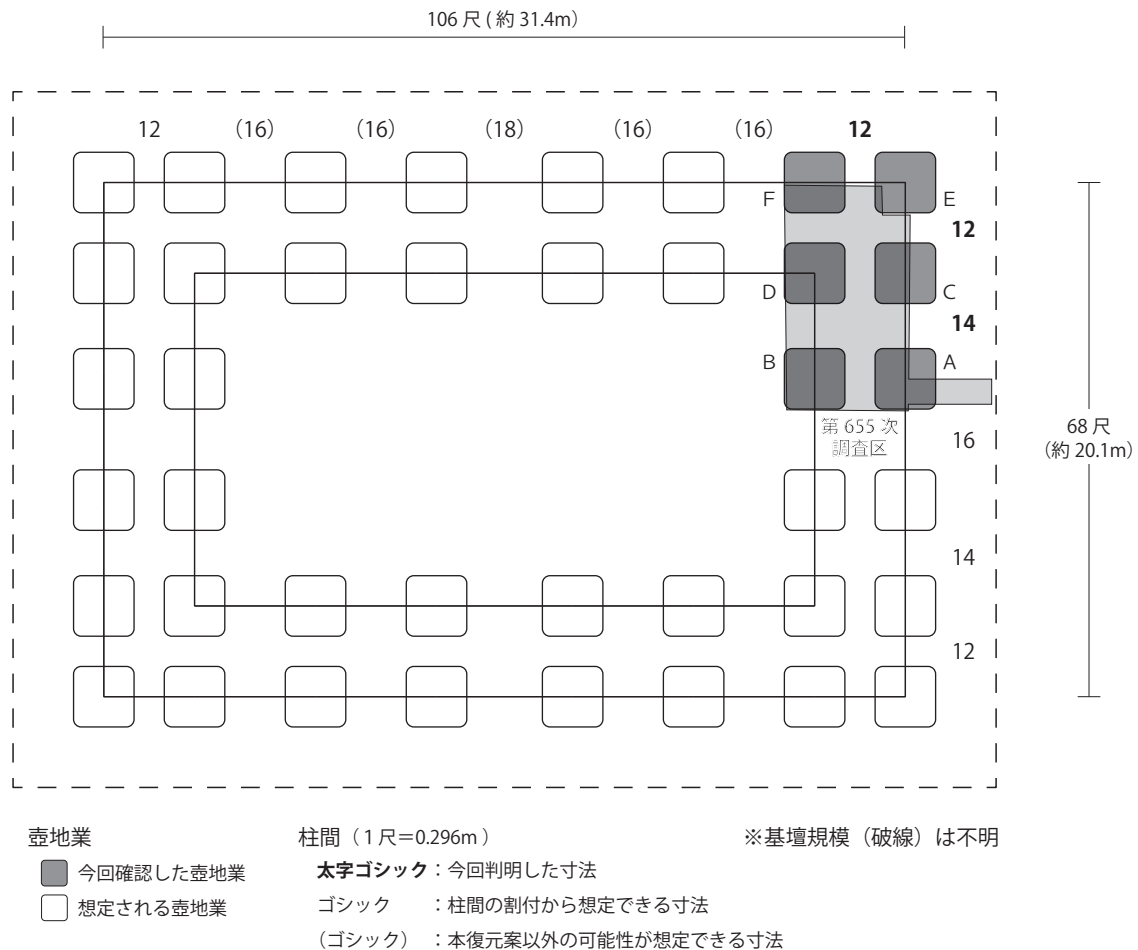
図 140 弥勒金堂復元案 1 : 300 (単位 : 尺)

そこで、壺地業の心々間距離を柱間寸法とみて、柱配置を検討する。梁行方向の柱間は、端間が桁行方向と同様に 12 尺と仮定して  $12 \text{ 尺} + 14 \text{ 尺} = 26 \text{ 尺}$  となる。これを北から 2 間分とし、南から 2 間分も同様の柱間と想定すると、残る 1 間は、 $68 \text{ 尺} - (12 \text{ 尺} + 14 \text{ 尺}) \times 2 = 16 \text{ 尺}$  となる。このことから梁行方向の柱間は、中央間が 16 尺、脇間が 14 尺、端間（廂）が 12 尺となる。この検討結果は、①で指摘した礎石抜取穴・壺地業 E が廂の隅柱にあたることも整合する。

③の検討から、桁行の端間は 12 尺であることがわかり、残る 5 間の総長は  $106 \text{ 尺} - 12 \text{ 尺} \times 2 = 82 \text{ 尺}$  となるが、その割り付けはいくつかの可能性が考えられる。今回は、中央間 1 間を 18 間とし、残り 4 間をそれぞれ 16 間で割り付けた。以上の検討を基に作成した弥勒金堂の復元案が図 140 である。

今回検出した礎石抜取穴・壺地業の位置と『紀要 2014』における弥勒金堂の推定柱位置を比べると、東西方向はほぼ一致するものの、南北方向は若干の相違があり、想定よりも 1 m ほど北にずれている。

**③壺地業の心々間距離** 壺地業 C-D の心々間距離は約 3.6m（12 尺）であり、壺地業 A-B・E-F 間もこれに矛盾しない。一方、壺地業 A-C・B-D の心々間距離は約 4.2m（14 尺）である。

**④弥勒金堂の柱配置** 弥勒金堂の規模は、資財帳から、桁行方向は 106 尺（長十丈六尺）、梁行方向は 68 尺（広六丈八尺）であることがわかる。薬師金堂の調査成果から、この規模は柱間の総長であると考えられる。
