石材・石積・石垣からみた古代山城の築造工程と選地論

平尾 和久（糸島市教育委員会）

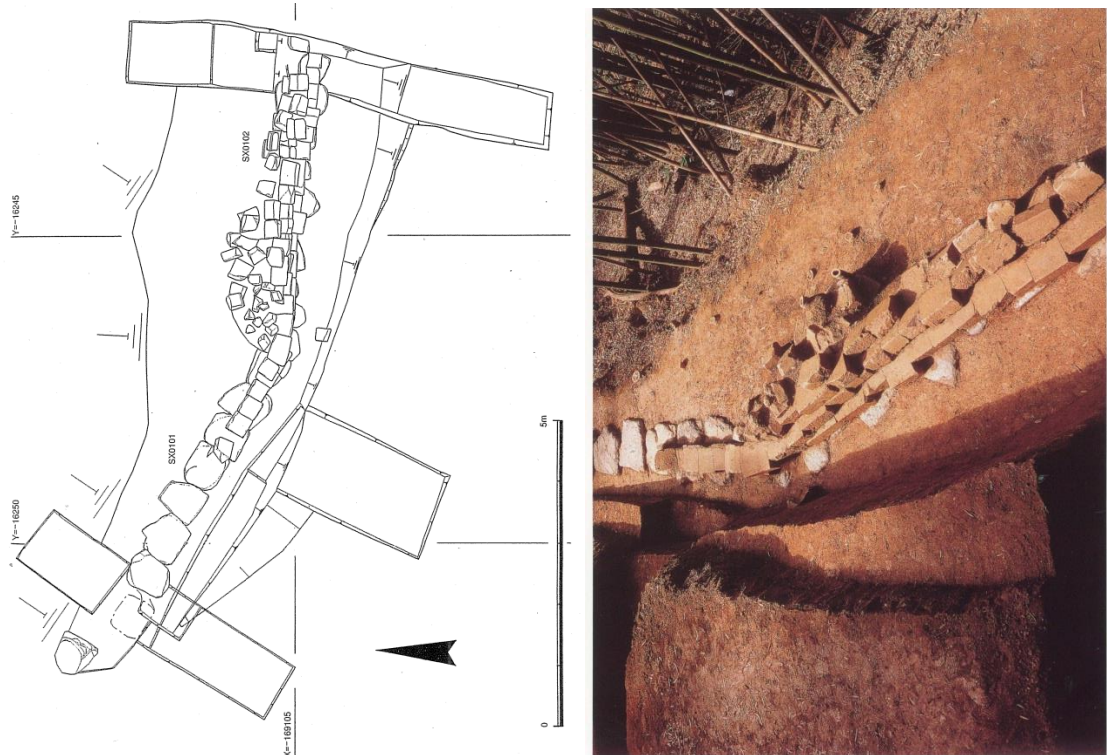
第4図 酒船石 A1 調査区全体図

酒船石遺跡は平成 4（1992）年に酒船石から飛鳥民俗資料館に至る散策道設置工事に伴い発見された遺跡で、以後、25 回の確認調査を行い、平成 16（2004）年に国史跡に指定された（第 2・3 図）。本遺跡の調査では出土遺物が少なく、時期の特定が難しいものの、遺跡の立地や石垣を構築していること、石垣石材に天理市豊田山附近で出土する砂岩を用いていることから、『日本書紀』斉明 2（655）年の「宮の東の山の石垣」に相当する遺跡と想定される（相原編 2006）。本稿の検討対象となる石垣は 1 A 調査区等で良好に確認されている（第 4 図）。報告書の考察でも石垣構築過程について述べてあり（第 5 図）、以下、要約すると

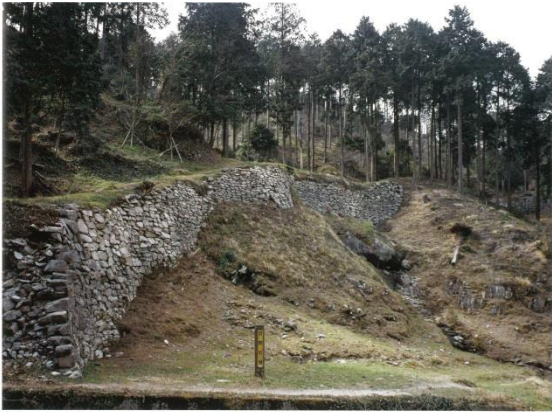
第8図 百間石垣

石垣自体は平らなテラス面を設けた岩盤の上に、70～80 度の勾配で積み上げている。高さは谷部で 4～6 m、尾根部で 2～5 m を測る。用いられた石材は花崗岩で、その状態から①青みのある硬質の花崗岩、②表面にやや風化がみられる花崗岩の 2 種類がみられる。

百間石垣の断面は今日でも内野川に接する南端部で観察することができ、個々の石材の奥行きが 30～80cm あることが観察できる（第 8 図）。

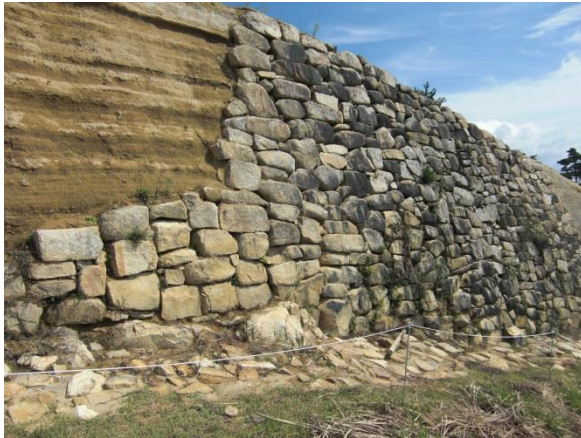
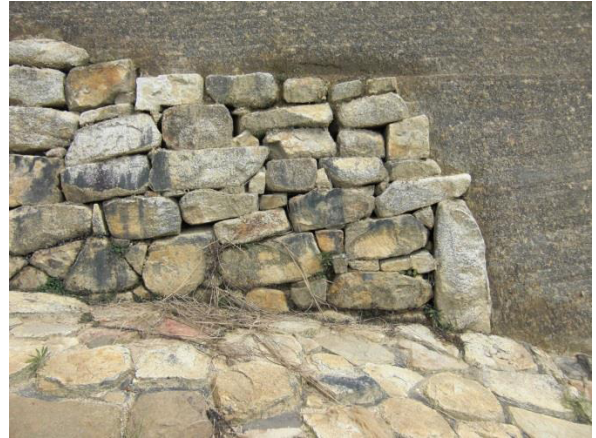
第 15 図 鬼ノ城跡高石垣

鬼ノ城の城壁は全長 2,800 m を測るが、石垣の区間は約 250 m である。第三塁状間では約 21 m の石垣が残されているが、すでに落石等で消失している部分が多く、現状では立面形が凸状に残されている。石垣の残りの良い箇所、石垣の断面図が作成されており、それをもとに工程を復元する。

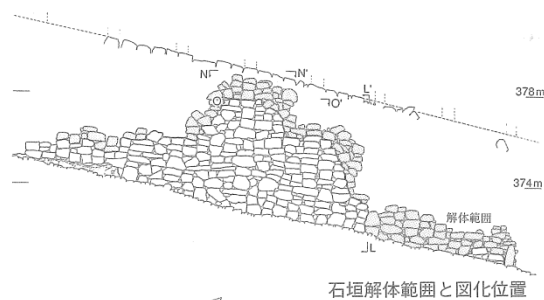
第 16 図 鬼ノ城高石垣実測図、石垣断面図

鬼ノ城跡は 1971 年に高橋護氏により学会に報告された古代山城で、1978 年に鬼ノ城学術調査委員会の範囲確認調査の結果、土塁や水門、土塁の切れ目（のちの城門）等が確認され、その後、総社市教育委員会、岡山県古代吉備文化財センターによる調査を経て、2001 年より整備事業が開始され、今日に至る。これまで、調査成果は様々な形で報告されており（松尾編 2005、2006）、論点も多いが、本稿では、解体修理・復元が行われた第三塁状区間の高石垣の成果を中心に検討したい（第 16 図）。

まず、地山を階段状に整形する。石垣構築部分の最下段は 1 m ほどしかないが、石垣前面の城外側敷石の範囲（約 1 m）も含めると、約 2 m の平坦地となり、石垣構築のための前面足場の設置も可能と考えられる。その後、内側から版築盛土を施し、石垣との関係がややわかりにくい、石垣にみられる傾斜変換 1 と階段状地山整形の一段目、傾斜変換 2 と版築盛土上端がおおよそ対応することが確認できる。そのため、まず、石垣の最下段から 4 段目までを 84° の傾斜で積み上げ、地山整形 1 段目とあわせる。その後、傾斜変換 2 まで版築と対応させるようにやや内側に傾けて石垣を積み上げる（傾斜 73°）。その上には 79° の傾斜で石材を積み上げる。傾斜変換 2 までは内側の裏込石が石垣表面から 1.40 m 程度内側まで確認されていたが、ここからは裏込石を 2.4 m 程度入れ込み、版築盛土の上にかぶせている。ただ、裏込石の上部に掘方が確認されているため、酒船石遺跡のように版築盛土を L 字形にカットしたのち、裏込石を入れた可能性もある。

また、石垣では重箱積が約 3 m ごとに確認され、横目地もいくつか通ることから、作業単位と関わりと想定されている（谷山 2011）。そういう面で見ると、石垣の端にある石材 160 は工区を示す関係で、本来は横置きするべきものを縦置きした可能性も考えられる。

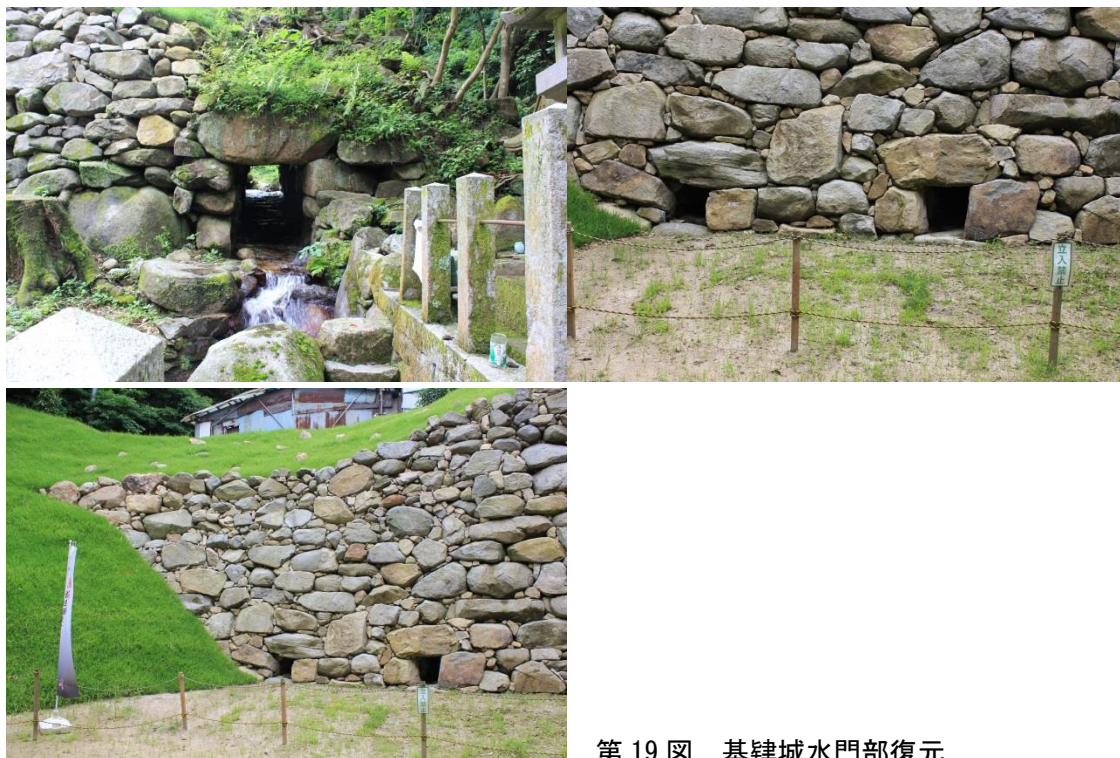
第 19 図 基肄城水門部復元

南門は城内で最も低い標高 165 m ほどの地点に築かれている。ここには城内の谷水が集約された住吉川が流れており、花崗岩の野面積みによって夾築型の石塁が築かれている。その東端部には高さ 1.4 m、幅 1.0 m という大型の排水口をもつ。ただ、経年変化により東西端部など崩壊が進んだため、平成 21 年度より保存修理事業が実施され、現在、完成をみている（田中 2015）。解体修理の報告はこれからであるが、写真を見る限り、大野城跡百間石垣と同じように似通った面の石材でも、奥行きに長短の差があることが分かる。石塁の内部には栗石が詰まっているが、栗石にも大小があり、百間石垣でみられるような表面石材でうまく使えないものを栗石として用いたのかもしれない。また、表面部分も場所によって大ぶりの石材と小ぶりの石材を使い分けているようだ。この水門は解体修理・復元した範囲も広いと、今後の報告に期待したい。なお、解体修理、復元整備の事前調査で、これまで存在が知られていた大型の水門のほかに、新たに小ぶりの水門が 3 か所確認された^{註1}（第 19 図）。

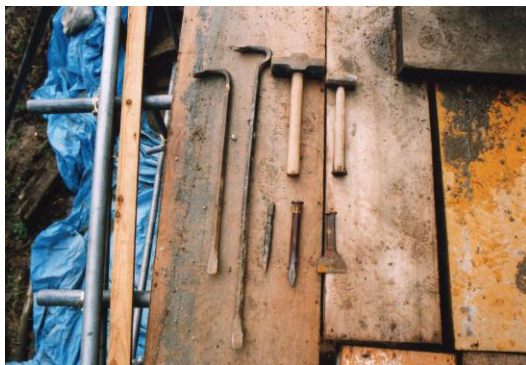
第 22 図 百間石垣修理・復元で用いた加工具

大野城跡百間石垣の復原・修理工事の際には第 22 図の道具を用いた。左側は金槌、上は金槌、下は鑿である。石垣の解体修理は、番号通りにそのまま石材を積み上げるイメージがあるかもしれないが、石材のすわりをよくするためには、上・下面を中心に鑿を用いた調整が必要であった。

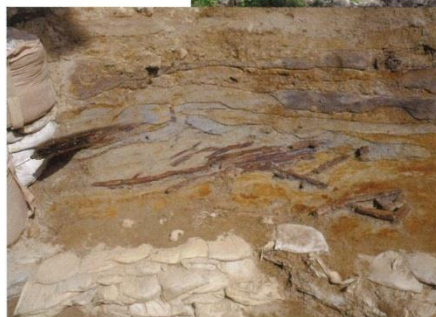
第 26 図 大野城跡大石垣出土木器

太宰府市を調査主体とする大野城跡 45 次調査は大石垣の原状復旧と里道、排水処理に関する確認を目的としたもので、土器、瓦のほかに木製品が出土している（井上編 2015）。第 26 図は明茶灰色砂層から出土したくびきである。角材を「へ」字状に屈曲させたような形状を示す。全面にケズリを施し、屈曲部の天地方向には断面長方形のほぞ穴を設ける。復元幅が 75.4cm、高さ 35.3cm を測る。くびきは牛や馬の背に取り付けるもので、耕運作業や荷物を牽引させるために用いる。時期は奈良時代を下限とするため、大野城築城、修理時、もしくは倉庫群への物資の搬入・搬出に用いた可能性が想定されるが、出土地点が大石垣の前面であることから石材の運搬等に利用したことも考えられる。ただ、百間石垣の場合は 1・2 人で動かせる石材を用いることが多い。

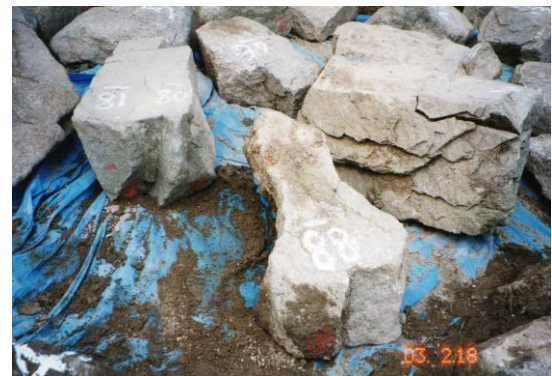
第 32 図 解体された石材 (百間石垣)

野城百間石垣では、石垣を積み上げる過程で加工された痕跡をもつ花崗岩も確認されている（第 32 図）。また、前段階の技術と比較すると、個々の古墳から寺院・庭園・城柵などへと、技術を投入する対象面積が増大することも特徴として挙げられる。
