# 1 序 章

## 1 調査の経緯

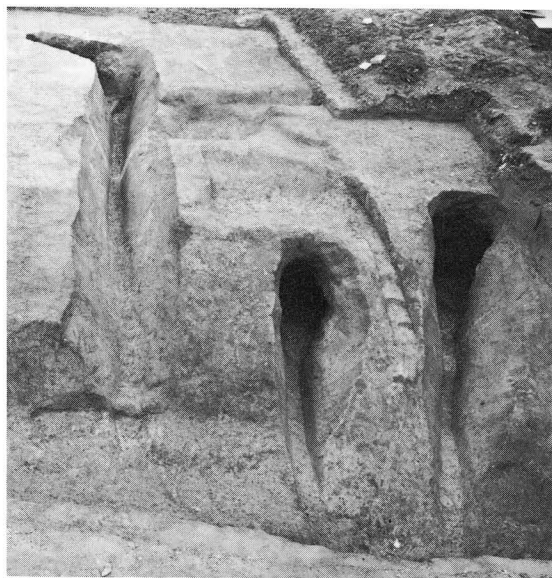
第3図 第45-2次調査検出の横穴墓 西から

西斜面で検出した横穴墓群は、前述した朱雀大路の造成地業の直下にあって、その造成工事に着手する直前に内部を発き、遺体と副葬品とを取り除くという注目すべき事実が判明した（第3図）。これは藤原京の造営工事の際に見つかった横穴墓を改葬した跡と理解され、それはまさに『日本書紀』持統7年（693）2月10日条にみえる「造京司衣縫王等に詔して、掘せる戸を収めしむ」の命令が忠実に実行されたことを示すものといえよう。

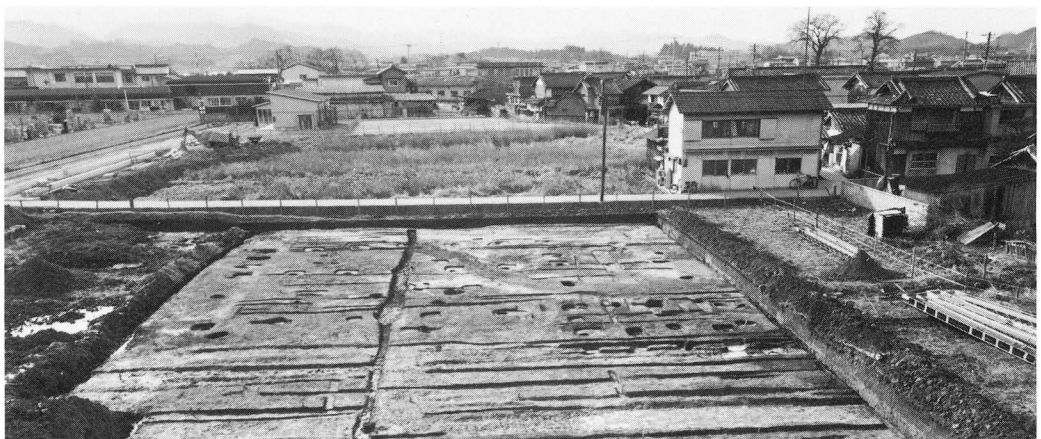
第5図 第19次調査区南半全景と今回調査地 北から
