### 3 遺 構

## （２）鐘樓の遺構

### (3) 東金堂院の遺構

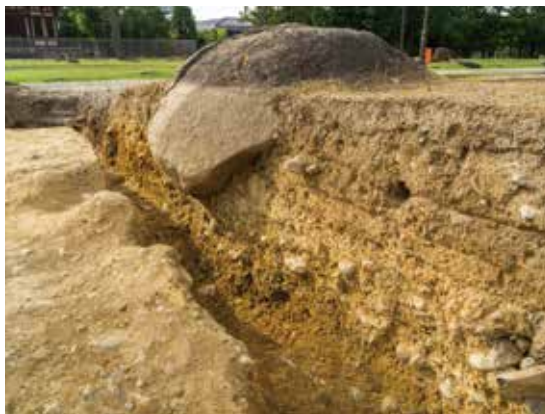
第 3 図 礎石位置の基壇土（南東から）

**礎石建物 SB11010（鐘樓）** 桁行 3 間（約 10.1m、34 尺）×梁行 2 間（約 6.5m、22 尺）の南北棟建物。柱間寸法は、桁行では中央間が 12 尺、両脇間が 11 尺、梁行は 11 尺等間と考えられる（第 5 図）。経蔵とは南北中軸が揃う。残存する 9 基の礎石は三笠安山岩を用いており、長径 1.0～1.9m で柱座などの造り出しは認められない。断割調査をおこなった結果、これらの礎石には据付掘方が認められないため、基壇の構築の過程で設置したと考えられ、また据え直した痕跡もないことから基本的に創建当初の位置を保っているとみられる（第 3・6 図）。基壇外装の改修もほぼ同位置でおこなわれていることと整合的である。

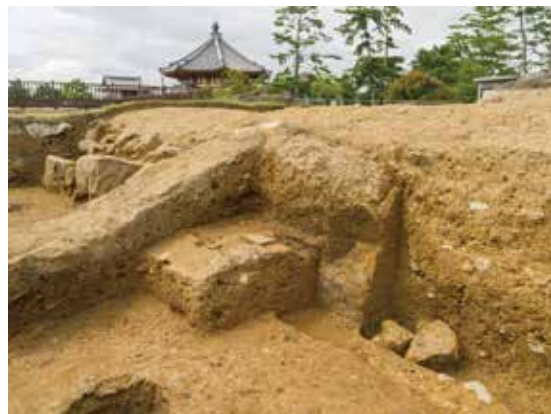
第 4 図 羽目石 SX11408（北東から）

に残る (SX11402～11409) (第4図)。羽目石の大きさは、幅が30～50cm、厚さ15～20cmである。地覆石およびその抜取痕跡は認められず、羽目石が直接地面に据えられている。羽目石の石材は、大半が奈良市地獄谷付近に産する流紋岩質溶結凝灰岩であるが、北面東部の羽目石 SX11407 の東側1石と南面西部の羽目石 SX11402 の西から2石目は二上山から屯鶴峯に産する流紋岩質凝灰角礫岩である。

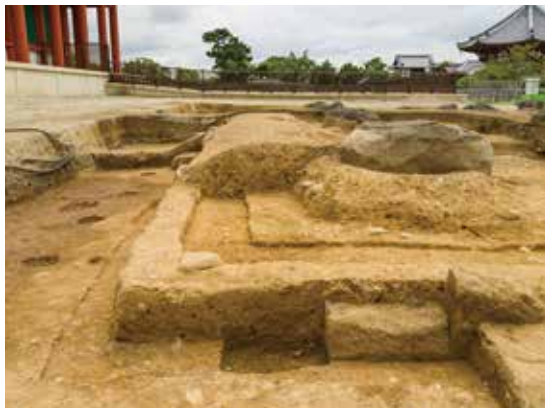
第7図 SD11400 とそれを覆う改修基壇土 (北から)

この基壇土は上層焼土を掘り込む室町時代の基壇外装据付溝をも覆うことから、室町時代以降に基壇を整備し直したことがわかる。基壇周囲では複数回に及ぶ焼失を示す炭層や焼土とそのたびの整地層が厚く堆積することから、創建以降、中世にかけて基壇は次第に埋没したと考えられるため、室町時代以降に基壇周囲を大きく改修したものと考えられる（第7図）。

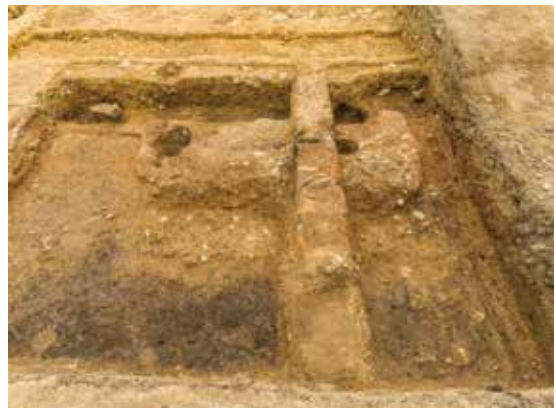
第8図 西面階段 SX11381A・B (西から)

**西面階段 SX11381** 鐘楼基壇の西面で検出した基壇南北の中心軸にある2時期分の階段痕跡（第8図）。SX11381A は下層炭層 SX11412 が矩形にとぎれる箇所を階段があった位置とみなすもので、幅が約 1.6m、階段の出が約 1.2m である。SX11381B はその後、上層焼土 SX11383 が形成されるまでの間に構築されたもの。想定位置に段状に残る裏込土とみられる土から存在を推定したもので、幅が約 1.8m、階段の出が約 0.9m 以上である。いずれも耳石の抜取痕跡等は確認できていない。階段も複数回にわたり改修されたことがわかる。

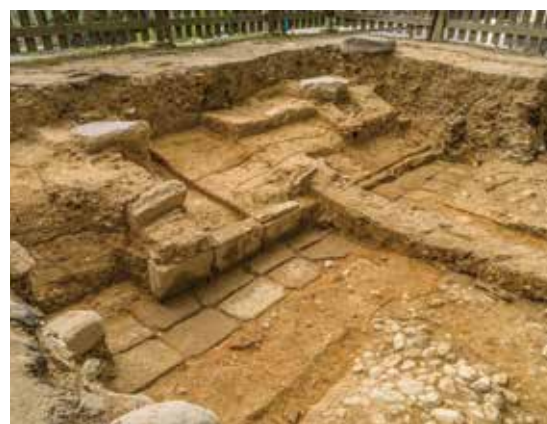
第 15 図 625 次南区南半の遺構検出状況（北東から）

**礎石 SS11445** 南面築地塀 SA11450 の上層積土を除去したところで検出した、約 3.0m（10 尺）間隔で東西にならぶ 2 基の礎石（第 15 図）。長径 70cm 程度。西面南回廊 SC11440 と柱筋が揃い、南北の間隔も約 3.0m（10 尺）となる。SC11440 との位置関係からみて、南面築地塀に開く門の礎石であった可能性もある。

**東西石組溝 SD11446** 調査区中央で検出した、凝灰岩の切石を組んだ東西溝（第 15 図）。SD11447 はその据付溝。底石を 2 列に敷き、その上に側石を立てる。側石はほとんど抜き取られており（SD11448・11451）、南側 3 石を残すのみ。長さ 45cm、高さ 30cm、厚さ 15cm 程度。底石は平面長方形で、いずれも長辺 45cm、短辺 30cm 程度を基本とする。15cm（5 寸）を単位とする規格材だろう。底石の配列は東半に比べ西半では大きさにもばらつきがあり、目地も通らない。また、北列西端の底石には仕口が

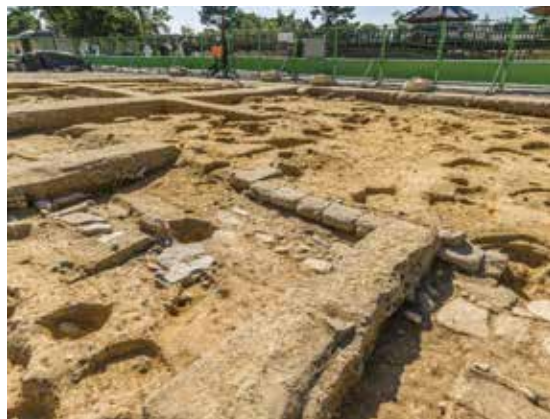
第18図 SB11600 と SC11750 接続部（北東から）

上層東雨落溝は、素掘溝 SD11620 などによって大半が滅失しており、判然としなかった。下層東雨落溝 SD11621 は、側石の据付・抜取溝が未検出であるが、底石を検出した。この石材は、西面北回廊 SC11570 の下層東雨落溝 SD11580A の底石と一連に続くため、雨落溝の底石と考えられる（第18図）。底石は幅 10～50cm で、自然石の三笠安山岩や細粒花崗岩を主体とする。底石は、基盤整地土を掘り込んで据えられているものがあり、奈良時代の創建期に遡る可能性がある。SD11621 の内法幅は、SD11616 の東辺から底石の東辺まで約 90cm（3 尺）を測り、少なくともこれ以上であったと考えられる。なお、底石の下で、円形の土坑 SK11626 を検出した。直径 1.0 m、深さ 13cm で、埋土はにぶい褐色砂質土である。

**西面北回廊の基壇** 基壇土は、西面北門 SB11600 の基壇土である明黄褐色粘質土と一連に続く様相を平面的に確認した。門と回廊の境で基壇土が積み分けられた様相は確認できなかった (第 18 図)。

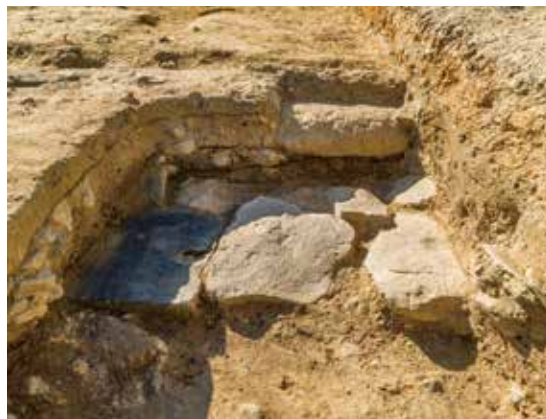
第19図 SC11570 の地覆石と底石（東から）

東辺の基壇外装は、いずれも奈良市地獄谷付近に産する流紋岩質溶結凝灰岩の切石が用いられる。地覆石は、暗褐色砂質土に据えられている。この暗褐色砂質土は、下層東雨落溝 SD11580A の底石を覆うことから、下層が廃絶した後の上層の構築にともなう整地土と考えられる (第 20 図下)。地覆石は 20 石が残存し、見込約 18cm (6 寸)、成約 9cm (3 寸) で、見付はばらつきがあるものの 29cm (1 尺) 前後のものが複数ある。地覆石の上には、羽目石と思われる石材 3 石が残る。これらは見付 27 ～ 40 cm、見込 9 ～ 13cm、成 6 cm 分が遺存する。点在しており、3 石の中に東石に比定できるものがあるかは判断できない。

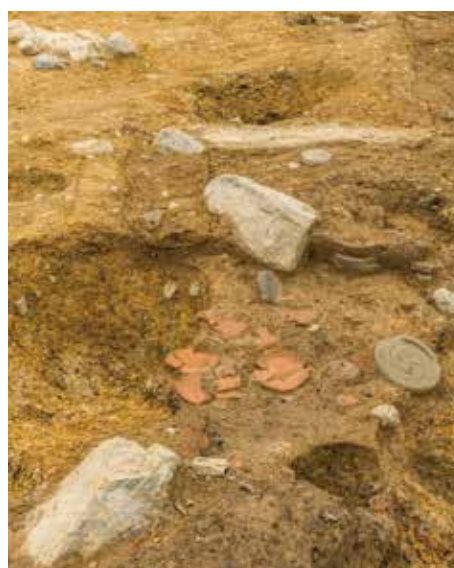
第 21 図 上層整地土と SU11590 (北から)

**遺物集積 SU11590** 焼土を含む上層の整地土（褐色砂質土）中で、完形に近い土師器皿や軒丸瓦の瓦当部などの遺物集積 SU11590 を検出した（第 21 図）。西辺は現代の溝により滅失していたが、平面は東西 1.2 m、南北 1.1 m を測る。これらの遺物の年代はいずれも平安時代末～鎌倉時代初頭である。したがって、地覆石抜取溝 SD11588 として痕跡を残す上層の地覆石は、鎌倉時代初頭以降の再建にともなうものと考えられる。

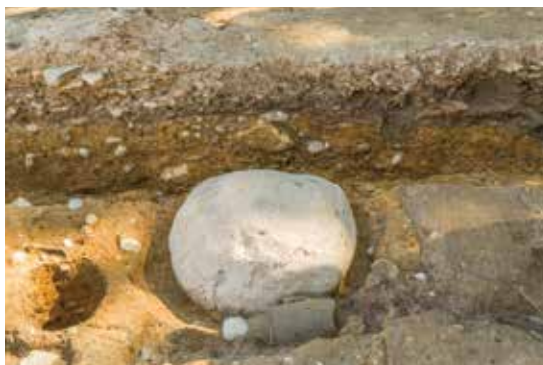
第 26 図 回廊礎石と基壇断割（西から）

断割調査をおこなった北 1 の礎石据付穴は長径約 1 m の楕円形で、深さは約 30cm、埋土は灰黄褐色砂質土と褐灰色砂質土で、径 10 ～ 20cm の根石が残存する。根石にはチャートや片麻岩、安山岩、花崗岩などが使われていた。出土した遺物は、奈良時代から鎌倉時代の土師器、須恵器甕、瓦器の皿・碗や中世の軒丸瓦などである。同じく断割調査をおこなった、回廊基壇積み足し土上面で検出した南 1 の礎石据付穴は、埋土が灰黄褐色砂質土とにぶい黄橙色粘質土で、土器片や砂利片を含む。埋土の

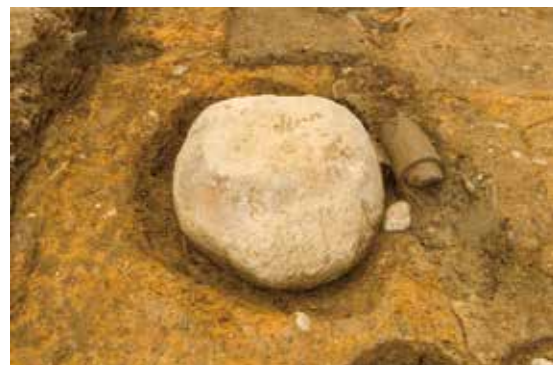
第 27 図 礎石に残る円柱の当たり痕と被熱痕（北から）

礎石は直径ないし一辺が 50 ～ 80cm で、厚さは 30 ～ 50cm。石材は北 2・3・4 と、南 4・6 が安山岩、南 1・5 が花崗岩であり、いずれも柱座をつくらない自然石が用いられていた。一部の礎石には被熱痕跡があり、南 4 には被熱痕跡が直径約 36cm（1.2 尺）の円形部分を除いて確認できたことから、径 1.2 尺の円柱が立った状態で被災したことが判明した（第 26・27 図）。礎石の上面の標高は、北 2 は 95.7 m、北 3 は 95.6 m、南 1 は 95.7 m、南 4・5・6 はそれぞれ 95.6 m である。礎石上面の標高は既往の調査（『防災報告』）で判明している北面回廊の成果と同じである。新たに確認した礎石のうち、南 1 の据付穴の検出高は標高 95.5 m で、回廊基壇積み足し土上面で検出した。一方、南 5・6 の据付穴の検出高は標高 95.4 m で、回廊基壇土上面で検出した。

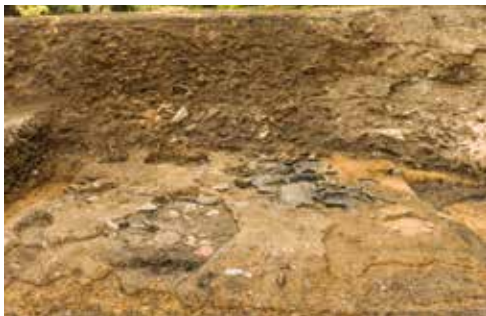
第 30 図 土坑 SK11767・瓦溜 SU11768（北から）

**土 坑** 回廊南側にあたる東金堂院内庭の基盤整地土上で、土師器を多量に含む土坑 2 基を検出した。土坑 SK11767 は東西約 0.7m、南北約 1.1m で、埋土に炭を多量に含む（第 30 図）。主に平安時代の土師器が出土した。同じく土坑 SK11769 は、中央南北畦に西半がかかっていたものの、東西約 0.3m、南北約 1.1m 分を確認した。埋土に炭を含む。こちらも平安時代の土師器が出土した。

**瓦溜 SU11768** 内庭の整地土（褐灰粘質土）中で、東西約 0.9m、南北約 1.6m の範囲に瓦溜 SU11768 を検出した（第 30 図）。瓦を含む整地土は調査区南端まで続き、調査区南壁でも瓦が整地土中に含まれている様子を確認した。瓦は主に奈良時代のものが出土している。

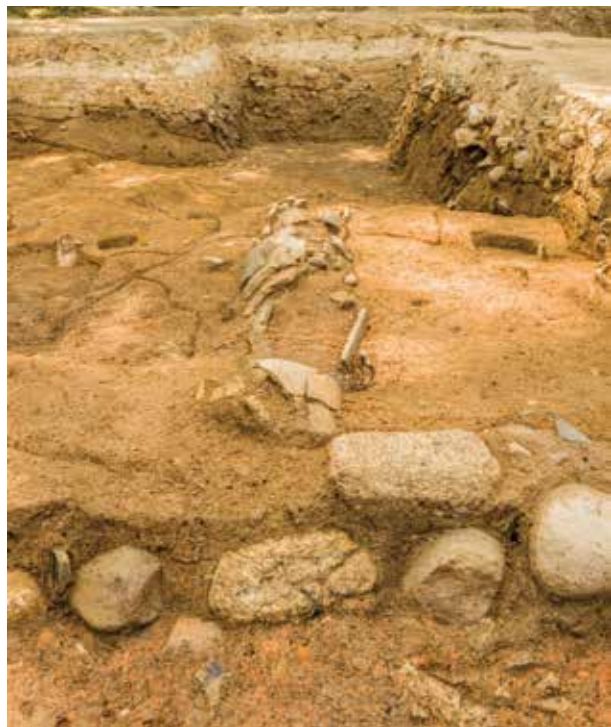
第 31 図 南北溝 SD11751 と乱石積基壇（西から）

**暗 渠** 回廊基壇を南北に横断する暗渠 4 条 (SD11751 ～ 11754) を検出した。調査区東端で検出した SD11751 は側と底に平瓦を据えた瓦組暗渠で、回廊基壇土と乱石積基壇 SX11750 の裏込土内に敷設されている (第 31 図)。瓦組暗渠の内部の幅 25cm、深さ 10cm。溝底の標高は、南側では 95.1m、北側で

は 95.0m であり、南から北に向かって緩やかに勾配をつけていることを確認した。暗渠内の埋土に焼土を含む。SX11750 の最上段の石の間に出口となる空間を設け、北雨落溝 SD11755 に流れ込むように構築されており、SX11750 にともなう暗渠と考えられる。Y-15315 付近で検出した SD11752 は幅 30cm、深さは 10cm 程度。埋土にこぶし大の石を少量含む。調査区中央南北畦の東側で検出した SD11753 は幅約 1.1 m、深さは 15cm。瓦組で構築される。回廊基壇土の黄橙色粘質土上面の標高 95.4m 前後で検出した。溝底の標高は、南雨落溝 SD11760 との合流地点では 95.3m、北雨落溝 SD11755 との合流地点では 95.0m であり、SD11760 から SD11755 に向かって傾斜をつけて設けられている。複数回の据え直しの後、奈良時代の瓦や石が大量に廃棄された状態で埋まる。北 4 と南 4 の礎石のすぐ西側で検出した SD11754 は幅 30cm、深さ 20cm。底部の標高は、SD11760 との合流地点では 95.4m、北 4 の西側では 95.3m であり、南から北に向かって勾配をつけている。土坑 SK11805 の南壁断面で、回廊基壇積み足し土である褐灰砂質土を掘り込む様子が確認できることから、SD11754 は回廊に基壇土を積み足した際に構築されたと考えられる。これらの暗渠は、暗渠底部の南北で高低差が認められ、回廊基壇土内で南から北へ勾配を付けて構築されていることから、東金堂院内庭の雨水を南雨落溝で受け、暗渠を通じて北雨落溝に排水していたと考えられる。
