# た が じょう 多賀城廃寺跡

宮城県教育委員会 廣谷和也

**所在地** 宮城県多賀城市高崎、坂下地内  
**立地環境** 仙台平野の北端、南西側に舌状に張出した標高約 18 m～21 m の丘陵上  
**発見遺構** 講堂、築地塀、塔、金堂、大房、小子房、東倉、鐘楼、西倉、礎石建物、掘立柱建物、柱列、竪穴建物、土手状遺構、建物基壇、盛土整地、溝、土坑、瓦を多用した特殊遺構  
**年代** 8 世紀前葉～12 世紀頃

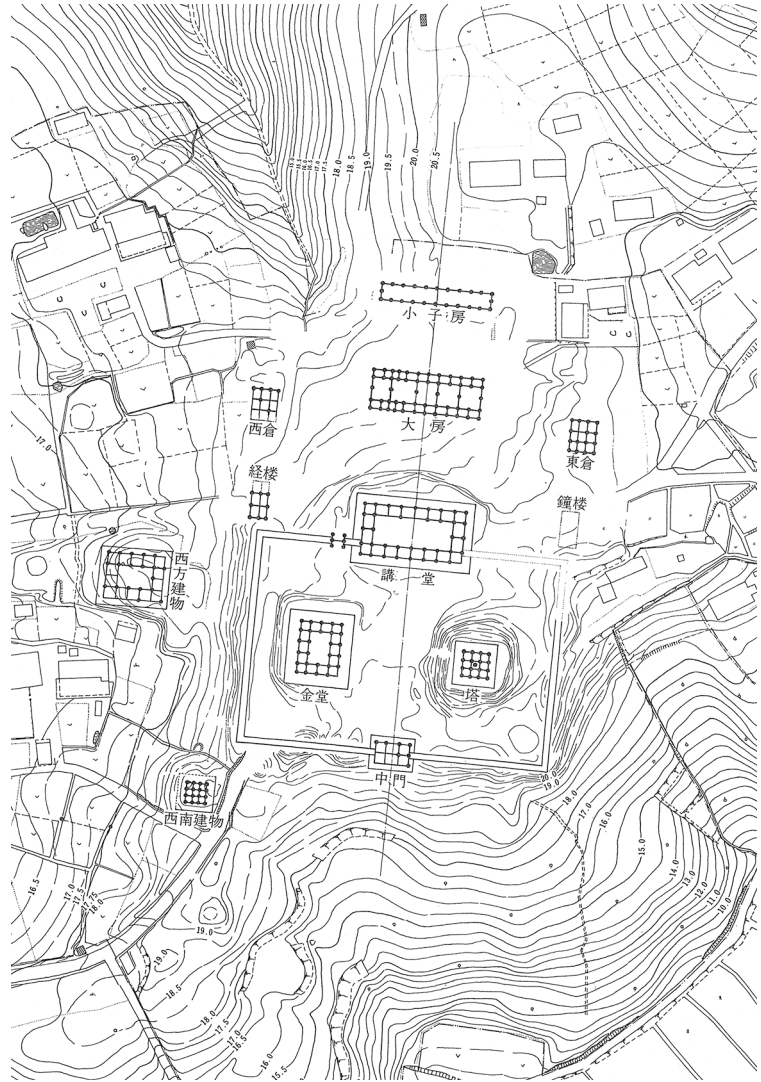
第3図 伽藍配置と周辺の地形  
(宮城県・多賀城町 1970)

伽藍配置は、講堂と中門を築地塀で長方形に連結して外部と区画し、区画内部には東側に三重塔と考えられる塔、西側に東面する金堂が配置される「観世音寺式伽藍配置」（斎藤 1975、石松 2007、貞清・高倉 2010）である。中門の南側でも広範囲に発掘調査を実施しているが、南大門は未発見である（第 3 図）。

また、伽藍配置が北で8°ほど東に偏る中軸線をもつ理由としては、東西約90m、南北約120mの南北に長い平地を丘陵上に確保するための工夫が考えられる。また、多賀城跡外郭南辺と直交する方向であるとの指摘もある(桑原 2006、進藤 2010)。観世音寺式伽藍配置は、太宰府市観世音寺跡や多賀城廃寺跡など東西の重要拠点を中心に分布し(奈良文化財研究所編 2013)、同じ伽藍配置を持つほかの寺院と共に「外敵から仏法で日本列島を守護する、鎮護国家の寺院であった」(貞清・高倉 2010)ことが指摘されている。
