## Ⅱ 遺 構

## 2 遺 構

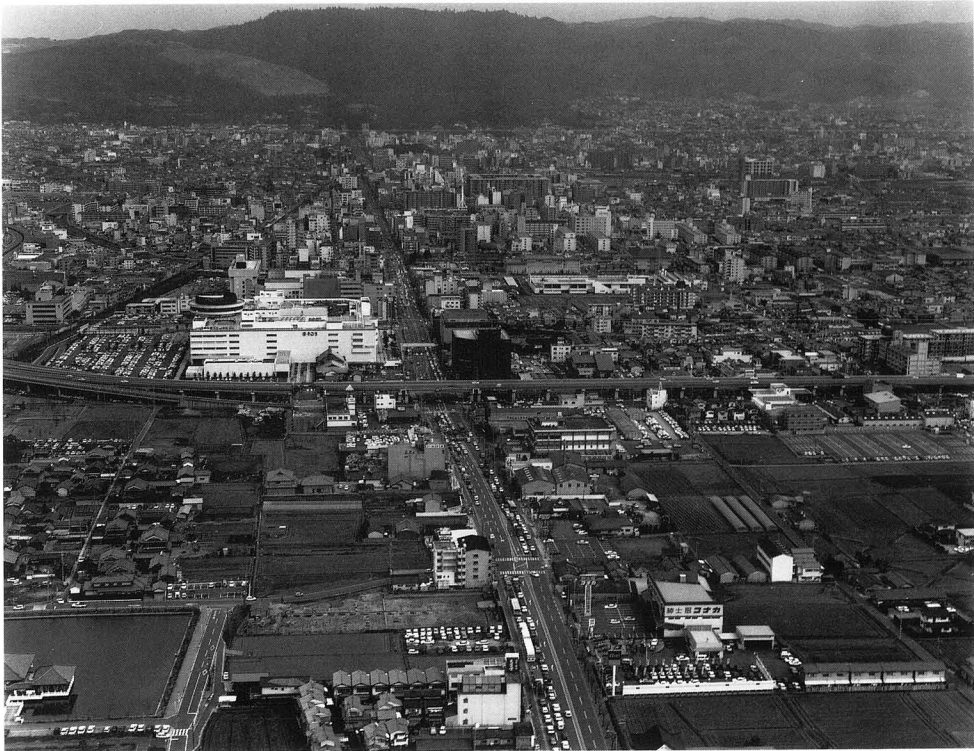
fig.4 周辺の開発状況

調査地の北には、北新大池があり調査地との間には池の築堤が東西に存在する。調査地の南には通称大宮通りが、東には市道が通る。いずれも調査地より 1 m ほど高く、築堤状をなす。調査地の西だけに現在も畑と水田が残り、調査地も工場用地となる前は水田で、水田面は東へ向かうに従い、徐々に低くなる、平城宮第一次朝堂院地区の乗る尾根の末端が調査地西側にまで延びてきているためである。調査地の市道をはさんだ東側一帯も現在は水田であるが、近隣の開発にともない駐車場用地としての開発が盛んである。

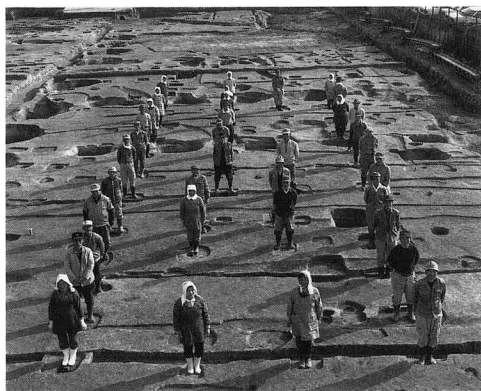
fig.5 SB5752・5754

**SB5752** 発掘区の北西隅ちかくに位置する南庇つきの南北棟。平面は桁行3間（5.5m）×梁間4間（5.6m）で、身舎の梁間を3間と長くところが特徴的である。柱間寸法は、桁行方向が1.8m（6尺）等間、梁行方向が1.4m（4.5尺）等間で、庇の出も1.4mである。柱穴は、身舎・庇ともに1辺が40～80cmで、東妻と南側柱筋で4本の柱根が残っており、最大のもので直径18cm（6寸）ある（fig.6）。

**SB5754** 発掘区の北半西よりに位置する東庇つきの南北棟で、桁行5間（9.9m）×梁間3間（6.3m）の平面を明確に検出した。柱間寸法は、身舎が桁行方向で2.0m（7尺）等間、梁行方向で1.9m（6.5尺）等間であるが、庇の出は2.5m（8.5尺）で、SB5753と同じく、身舎柱間よりも長くとしている。柱穴はSB5753よりもわずかに小さめで、身舎が1辺90～100cm、庇が60～90cmである。

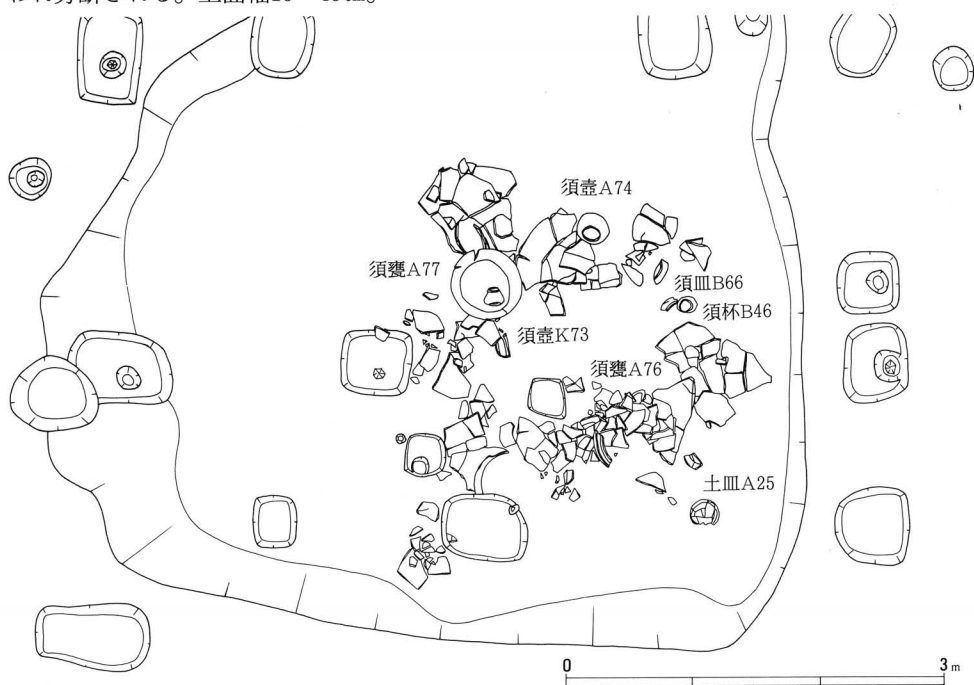
fig.11 SK5769土器出土状況（1：60、略号：須＝須恵器、土＝土師器、番号はⅢ遺物の土器番号）

SK5769 発掘区南半中央東よりに位置する。南北 7 m、東西 6 m の大きな不整形土墳

で、深さは50～60cmと浅いが、大形の須恵器甕 A をはじめ大量の土器が出土した。底面に張り付いた状態で出土した土器群には、完形の須恵器が多く含まれる。須恵器甕 A も分散することなく同一個体の破片がまとまって出土している。ただし甕を据え付けた痕跡は認められない (fig11)。
