# 鞠智城跡の東側で確認された版築・積土と列石

鞠智城・温故創生館 岡本 真也

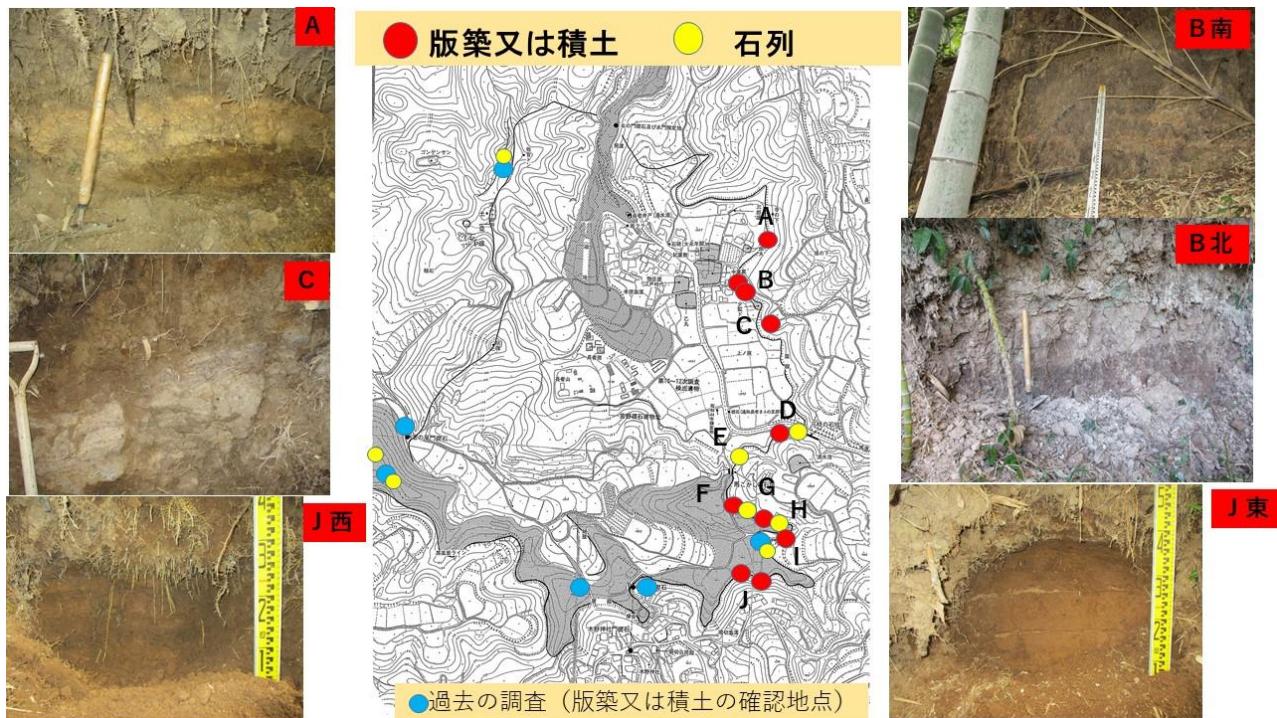
図1 遺構位置図(全体)及び写真(A, B, C, J 地区)

標高約140mの竹林を造成した東側に長さ約5m高さ約1.5mの壁面がある。その中に2ヵ所(長さ約0.8～1.3m)に土層堆積が確認できる。黒色土(3～5cm:ブラックバントより上位の層でクロニガ層やクロボク層の可能性あり)と橙色土(2～18cm:阿蘇溶結凝灰岩の風化粘土)が交互に6層以上にわたり堆積しており、明らかに人為的な層位が確認できる。黒色土は固く締まる層もあるが、橙色土はパサパサして全体的に柔らかい積土の状況である。東側は崖になっており、土壘の一部ではないかと想定される。

米原集落から鐘掛松集落へ繋がる下り車道の両側に長さ約3m高さ約1mの土層堆積層が確認できる壁面がある。標高は約139m前後である。北側の壁面には幅約17～25cmの黒色土の上に5～20cmの阿蘇溶結凝灰岩風化土の白～肌色粘質土層が堆積している。南側は厚さ8～80cmの黒色土(Hue7.5YR3/2)の中に、厚さ6～9cmの阿蘇溶結凝灰岩風化土の橙色土(Hue5YR4/6)が2層にわたり堆積している。北側と南側ともに黒色土主体の中に粘質土層が含まれており、Aエリアに繋がる土壘の一部と想定される。どの層も固く締まっており、版築と考えられる。

ブドウ園の基礎標柱7本目の東側崖面を5mほど下った場所に土層が確認できる場所がある。標高約140m前後と推定される。幅約2m高さ約1mの壁面に阿蘇溶結凝灰岩の風化土壤層がやや斜めの層をなして硬く締まって堆積している。凝灰岩自体の自然堆積層の可能性も否定できないが、一応、版築として紹介しておきたい。

深迫門南側土壘線の東端にあたる。崖面天端から高さ約 3m下った場所に 2 カ所の土層確認ができる壁面がある。いずれも長さ約 50cm、高さ約 30cmの狭い壁面であるが、版築の状況がわかる。約 30m 隔てた 2 カ所の標高は約128m前後と想定される。東側は、褐色粘質土(約 11 cm)と白色粘質土(約 1 cm)の互層であり、褐色粘質土が極端に厚い。一方、西側は、暗褐色粘質土(約 2～5 cm)と褐色粘質土(約 2～4 cm)の互層が少なくとも 8 層にわたり堆積している。F、H地区とは積み方が異なり、I地区ともやや異なるが、ガチガチに硬く締まっている。

その結果、図1のとおり、版築・積土を8地区(A, B, C, D, F, H, I, J)10地点、列石を4地区(D, E, G, H)12地点で新たに確認することができた。その地点を地図に落とし、写真撮影を行い、列石の略図作成(ピンポールで水糸を張り、水平器を使用してレベルを取り、平面図・立面図・断面図の略図を作成)を行ってきた。

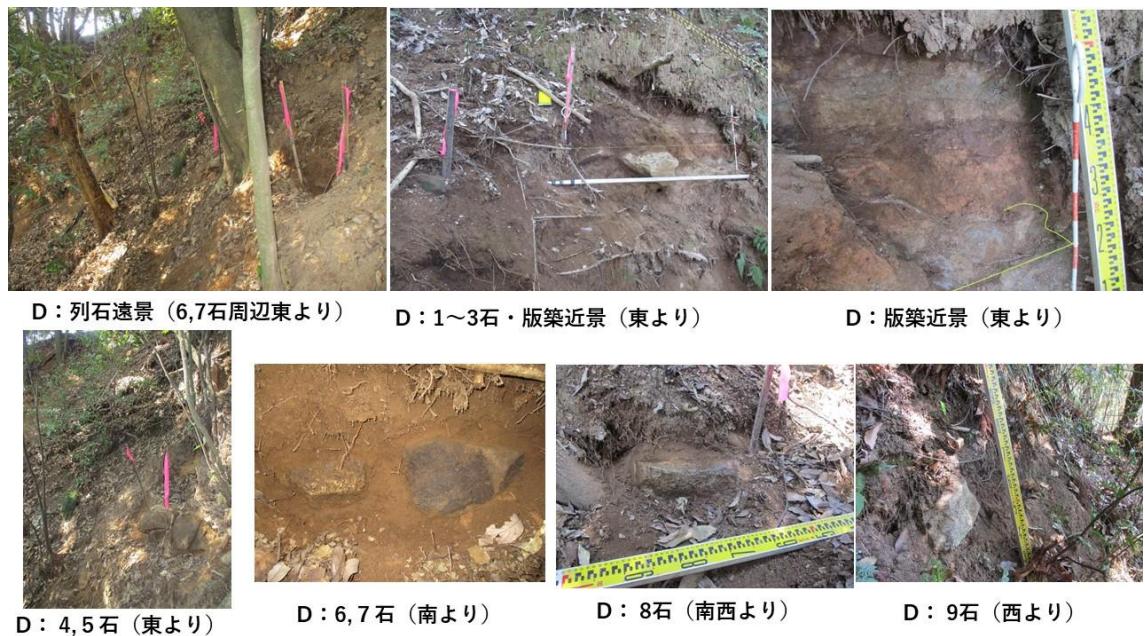
第4図 D 地区写真

温故創生館東隣にあるトイレの東側崖面を約5m下った場所に土層が確認できる場所がある。標高約142m前後と推定される。幅約70cm高さ約60cmの壁面に版築が確認できる。30～40cm大の亜角礫花崗岩2石と20cm超える亜角礫凝灰岩1石が並列しているレベルから上部に約60cmにわたり7層の土層がある。いずれもガチガチに固く締まっている。下層から①層【にぶい黄橙色土(Hue10YR6/4):厚さ10cm～、凝灰岩の風化土壤でプライマリーな基盤層で所々に5～10cm大の軽石を含む】、②層【橙色土(Hue5YR6/6):厚さ13～15cm、赤色粘質土に黒色土が混ざる版築層】、③層【暗褐色土(Hue7.5YR4/4):厚さ10cm、赤色粘質土に黒色土が混ざる版築層、色調は黒色】、④層【にぶい黄橙色土(Hue10YR6/4):厚さ10cm、凝灰岩の灰白色風化粘質土が主体の版築層】、⑤層【褐灰色土(Hue10YR5/1):厚さ10cm、凝灰岩の灰色風化粘質土が主体の版築層、色調は黒色】、⑥層【にぶい黄橙色土(Hue10YR6/4):厚さ6～10cm、凝灰岩の白色

風化粘質土が主体の版築層】、⑦層【暗褐色土(Hue10YR4/4)：厚さ 25 cm～、黒色土に 3～10mm大の白色粘質土粒子が混ざる版築層、色調は黒色】という堆積状況である。

3 石(凝灰岩1石、花崗岩2石)は版築の基底石であり、基盤となる阿蘇溶結凝灰岩の風化土壤の上に版築を構築している構造がわかる貴重な場所と考えられる。

温故創生館東隣にあるトイレの東側崖面を約5m下った場所に列石が確認できる。南西から北東に地形に沿ってほぼ同レベル(標高約 142m前後と推定)に点在している。約 22mの間に 9 石(南西側からD①～D⑨と仮称)確認した。D①:凝灰岩(20cm以上の亜角礫)、D②:花崗岩(30cm以上の亜角礫)、D③:花崗岩(40cm以上の亜角礫)、D②③は並列しており、すぐ脇に版築層が確認できる。約 60 度の急傾斜地である。約 8m北西側に 2 石並列している。D④:珪質岩(25cm以上の亜角礫、この石材は長者山墓地の基盤層である可能性が高い)、D⑤:凝灰岩(40cm以上の亜角礫)、大木を挟み約 2m離れて 2 石が並列している。この間ピンポールで土中を確認すると石のような感触があるため、連続している可能性がある。D⑥:花崗岩(20cm以上の亜角礫)、D⑦:凝灰岩(30cm以上の亜角礫)。約 4.5m西側離れてD⑧:花崗岩(30cm以上の亜角礫)、さらに約 5m西側離れてD⑨:花崗岩(30cm以上の亜角礫)を確認した。しかし、D⑨は原位置を保っておらず、1m程ズレ落ちている。
