# 整備された古墳が創り上げた風景

—五色塚古墳と宝塚古墳を事例として—

## LANDSCAPE CREATED BY PRESERVATION AND RESTORATION OF MOUNDED TOMBS

— GOSHIKIZUKA MOUNDED TOMB AND TAKARAZUKA MOUNDED TOMBS —

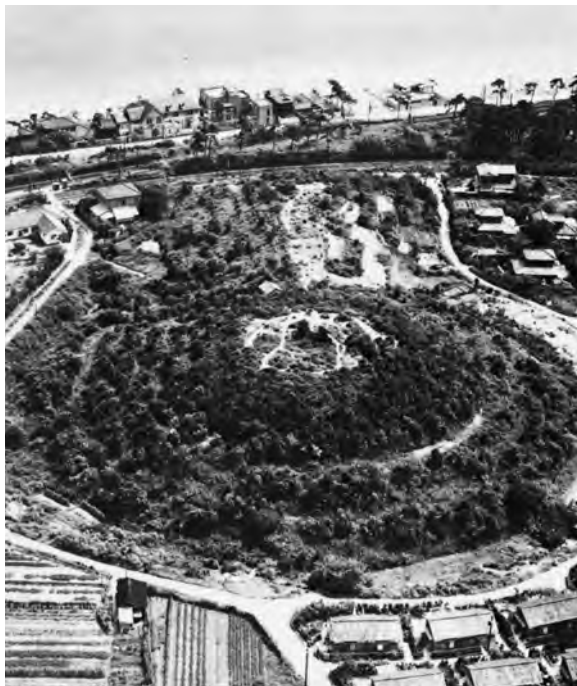
図1 整備前の五色塚古墳(北上空から)

大正10年(1921)に史蹟名勝天然紀念物保存法による史蹟に指定された五色塚古墳および小壺古墳は、樹木の生い茂る林の様相を呈していたが、太平洋戦争中には樹木が伐採され、戦中から戦後にかけては開墾されて畑地となった。昭和25年(1950)の文化財保護法に基づく史跡となった後も荒れた状態が続いていたが(図1)、昭和40年、周辺の宅地化が進んで環境が変化する状況のなか、五色塚古墳の史跡環境整備事業が開始される。発掘調査や整備の手法の変更などもあり、当初6年計画だった事業が完了したのは、結果的に10

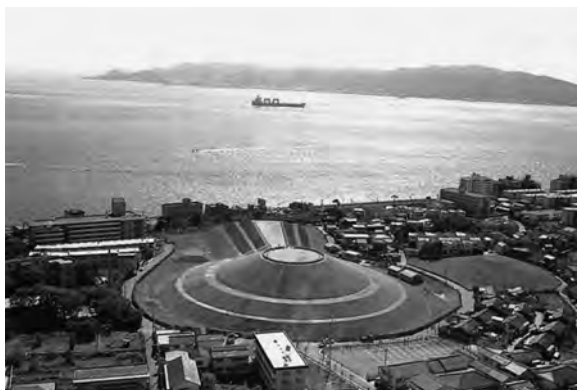
図2 整備後の五色塚古墳(北上空から)

年後の昭和50年3月であった(図2)。ここで、墳丘の整備について概略を記しておきたい。

昭和45年度までの前方部の整備では、発掘調査で明らかになった古墳築造当時の残存面を基にした整備をおこなった。必要に応じて盛土もおこないながら想定墳丘地形を復元し、下段は張芝仕上げとしたものの、中段・上段については、一部の葺石残存部分は露出展示により整備しつつ、大部分の葺石欠損部分は転落していた当初使用の葺石を採集して吹き直すという手法を採用している。一方、昭和46年度以降におこなわれた後円部の整備では前方部の整備で懸念された保存上の脆弱性を解消するため、盛土等で造成した想定墳丘地形をさらに盛土と二和土で覆い、下段は前方部同様に張芝仕上げとするものの、中・上段は二和土の上に新規購入した本来の葺石と同サイズの円礫を葺いて仕上げるという復元整備<sup>3)</sup>の手法を採用した。その結果、仕上げ高は後円部のほうが前方部よりも50cm程度高くなったが、その高低差は境界部に新設した階段によって目立たないように処理している。埴輪については、発掘調査により埴輪部・上段テラス・中段テラスで鱗付円筒埴輪・朝顔形円筒埴輪などが確認されたが、整備では後円部と前方部の埴輪にのみレプリカを設置した。

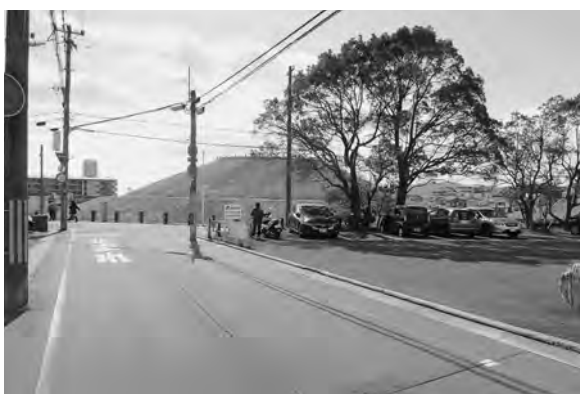
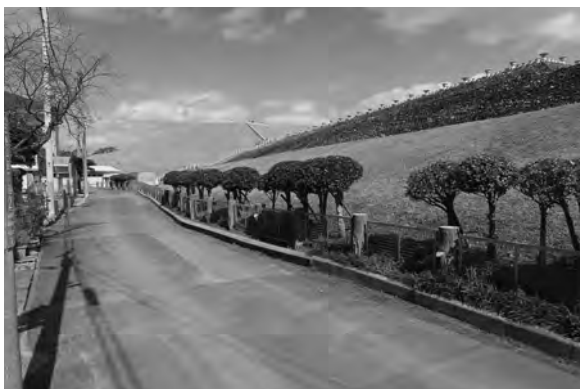
前者の観点では、葺石に覆われた墳丘に埴輪が立ち並ぶ形に整備された「図」としての五色塚古墳の外形が基本的に変化していないため、周辺での中層マンション等を含む宅地化の進展による「地」の大きな変化の中で、その存在感を一層増大していると言ってよいだろう。JR 垂水駅を起点とする北からのアプローチにせよ、山陽電鉄霞ヶ丘駅から来る南西からのアプローチにせよ、五色塚古墳が視界の中に現れ、その全貌が次第に明らかになる視覚的なインパクトは極めて大きいものがある(図3・4)。一方、後者の観点では、10年間に及ぶ架橋工事を経て平成7年(1995)に

図3 北からのアプローチから見た五色塚古墳

図4 南西から見た五色塚古墳

B. 五色塚古墳の復元整備が創り上げた風景のうち外形的風景については、葺石が全面的に葺かれ埴輪が立て並べられた古墳本来の幾何学的・人工的な姿が、変化する現代の都市空間の中で大きな視覚的インパクトを持つ。時を経て木々に覆われた姿という今見る一

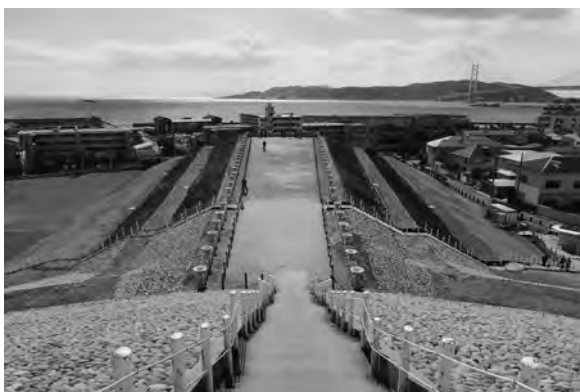
図5 後円部から明石海峡大橋・淡路島・大阪湾を望む

竣工した明石海峡大橋が五色塚古墳からの風景を大きく変えた。いま古墳から南方を眺めると、淡路島との間に架かる明石海峡大橋が架橋以前とは大きく異なる印象的な風景を創っているが、有史以前から垂水・明石側と淡路島側を隔ててきた明石海峡の存在がある意味で強調される結果ともなっている。また、視線をやや左（東寄り）に向けると大阪湾が一望でき、かなたには右手の淡路島と左手の和歌山市との間の紀淡海峡がうっすらと認識できる（図5）。復元整備され築造当初に近い姿を取り戻した五色塚古墳からこの風景を見ると、その被葬者は、海上交通の要衝である明石海

C. 復元整備された古墳からの風景は、後円部墳頂からは遮るものなく360度の眺望がきくことから、その立地が明確に理解でき、この古墳の大きな魅力となっている。とりわけ南西に近接する明石海峡方向への眺望は被葬者の海峡支配の力を想起させるものであり、さらに南遠方の紀淡海峡への眺望は被葬者の大阪湾全域に対する影響力すら想像させる。

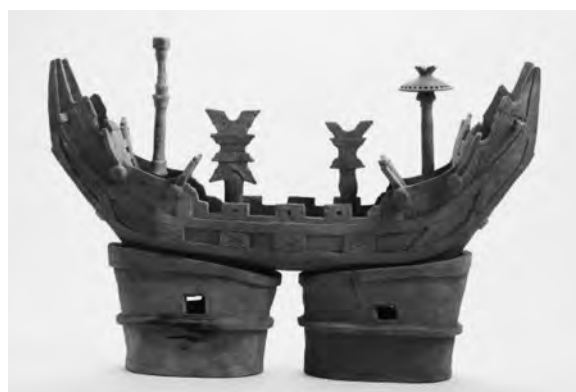
図7 宝塚1号墳出土の船形埴輪

確認され、そこからほぼ完形に復元しうる日本最大級の船形埴輪（図7）が出土して全国的な注目を浴びることとなったのである。その状況を受け、この造り出し部だけをスポットライトを当てるように復元整備する変更案を筆者らが提案し、委員会でも承認された。いわば現状保全的な整備を「地」に、造り出し部を「図」として際立たせようとの考え方である。

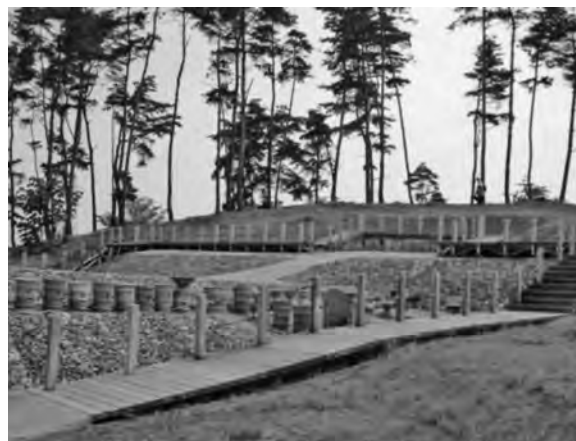
図8 整備完成直後の宝塚1号墳（株空間文化開発機構提供）

宝塚1号墳は、造り出し部を造営当初の姿に復元整備するという手法を取りつつ、全体としては松林の景観を保全するかたちで整備され（図8）、2号墳についても現状保全的整備がおこなわれた。ところが、その後マツクイムシの被害等によりほぼすべてのマツが伐採され、1号墳では墳丘は草地状となり、2号墳ではコナラ等の雑木が残る状況となっている。

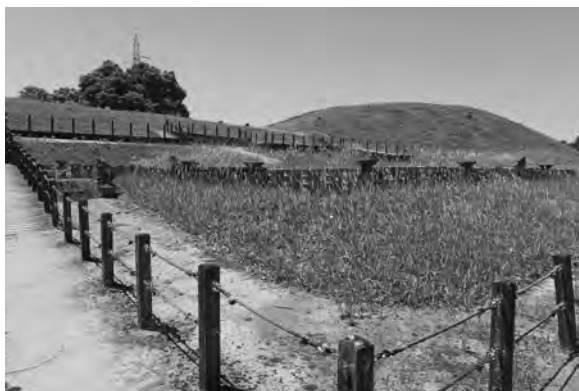
図9 宝塚1号墳・造り出し部と墳丘

1号墳を戴く丘陵の北裾に設けられた史跡の入口から1号墳に向かって直線的に設けられた園路を上っていくと、造り出し部の輪郭をなす埴輪が目に入ってくる。そして、造り出し部を一周する園路に取り付くと、

埴輪も含めて復元整備された造り出し部の全貌と背後の墳丘を目にすることができる（図9）。マツが伐採された結果、墳丘頂部に上ると360度の視界が開けることとなり、墳頂部からは遮るものなく松阪平野一帯を眺望するとともに東には伊勢湾も遠望でき、この古墳の本来の立地がより理解しやすい状況となった（図10）。一方で、復元整備された造り出し部一帯も含めた墳丘部での草刈等の維持管理が必ずしも十分ではなく、そのことが来訪者、とくに古墳見学を目的とする来訪者にとって残念な印象を与えている。また、2号墳は、コナラ等の樹木の密度が高まり（図11）、墳丘頂部からの眺望がかなり妨げられているのが現状である。

B. 宝塚古墳の整備事業が創り上げた風景のうち外形的風景については、1号墳では当初保全されていた地域の原風景としての松林は失われたが、結果的に草地状の墳丘の稜線がわかりやすい状況となっている。また、1号墳造り出し部の復元整備は、整備時点での思惑通りの存在感を保っている。ただし、除草清掃等の維持管理が必ずしも十分ではなく、その価値を減じている面は否めない。なお、2号墳については、コナラ等の雑木林に覆われた状態となっており、眺望確保のための整枝・伐採等が望まれる。
