## 5 発掘調査の成果

### (1) 建物・基壇上の遺構

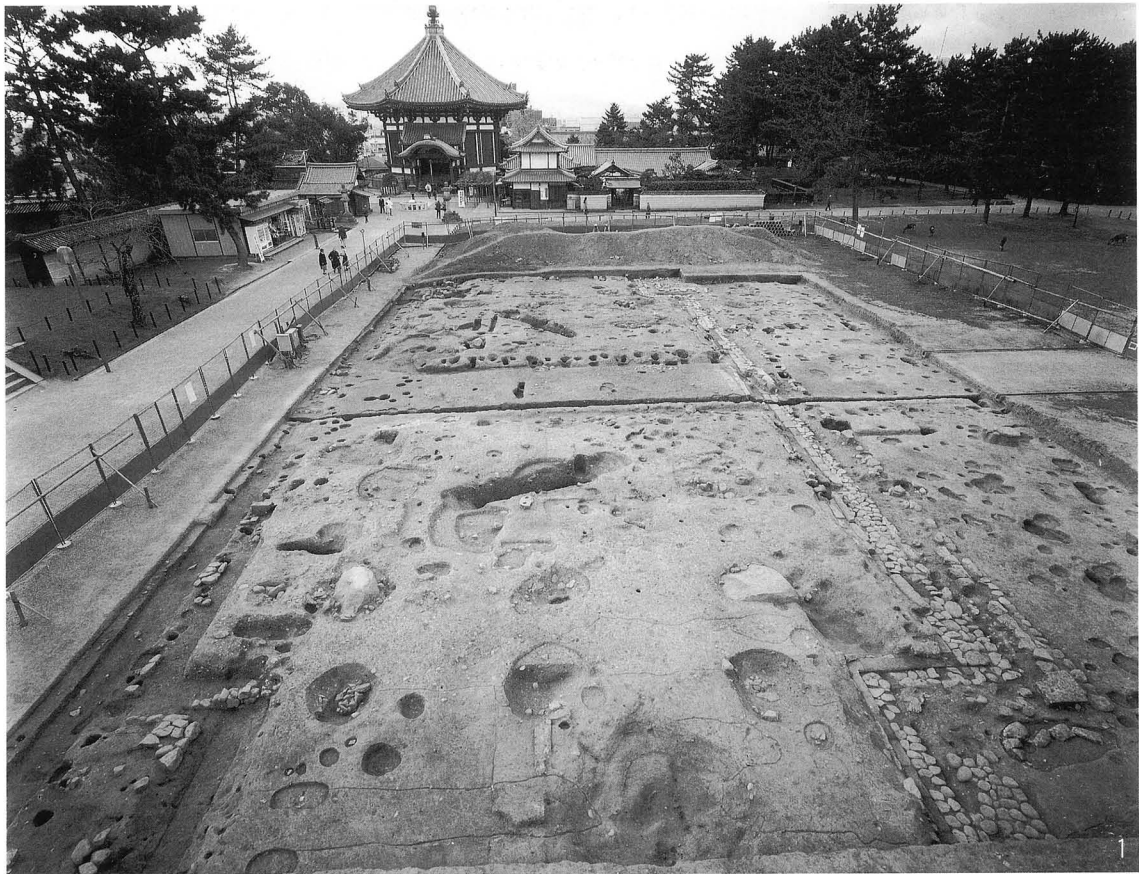
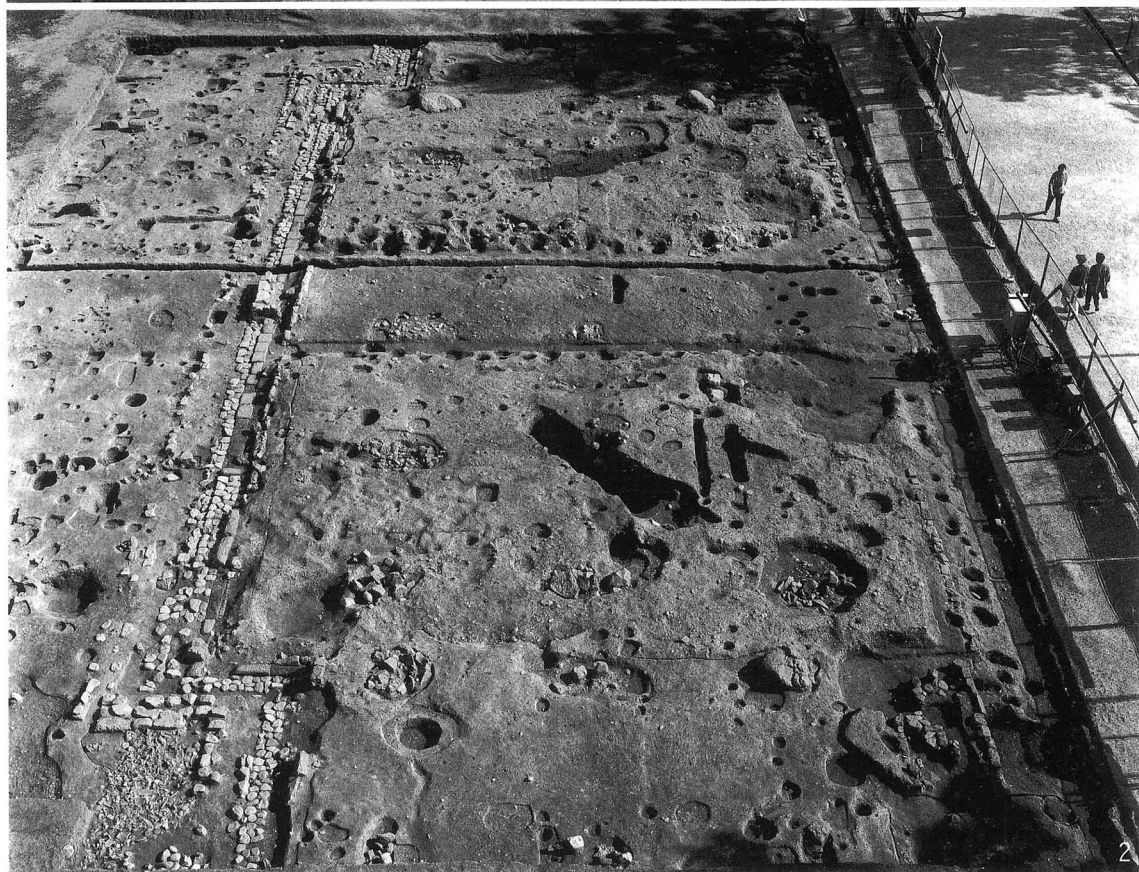
第11図 中門・南面回廊基壇全景

1 東より、奥は南円堂と西金堂跡 2 西より

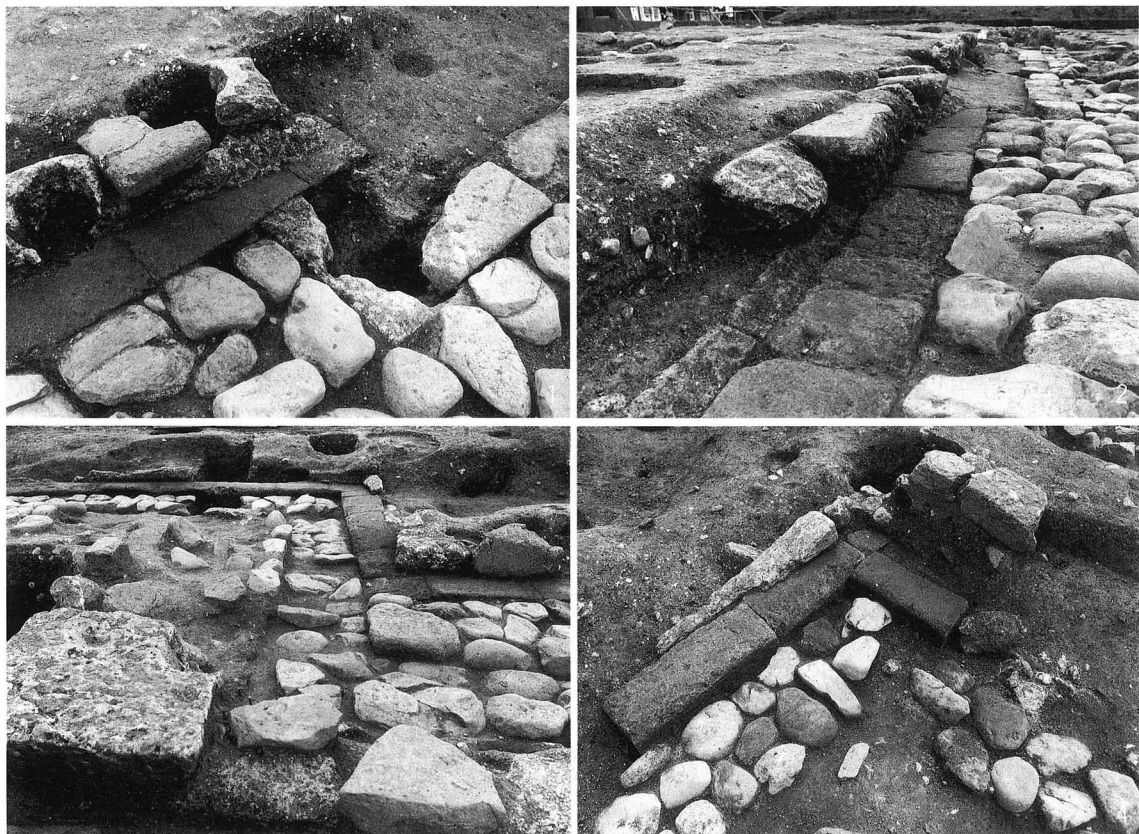
第15図 基壇外周遺構検出状況(2)

1 北階段東隅 2 B期地覆・羽目石とC期羽目石の重複 3 回廊取り付け部・東 4 同西

C期 B期の羽目石の上半を壊し、その上に厚さ30cm、高さ30cm前後の方柱状の凝灰岩切石を天のせのかたちでおく(第15図1・2)。また、雨落溝の側石、外周の玉石敷の一部を抜き取り、その上に凝灰岩切石をおく。雨落溝SD7420は、11世紀代の土器を含む焼土層によってすでに埋もれており、凝灰岩基壇の対面に雨落溝の葛石として凝灰岩切石をおいた可能性がある。

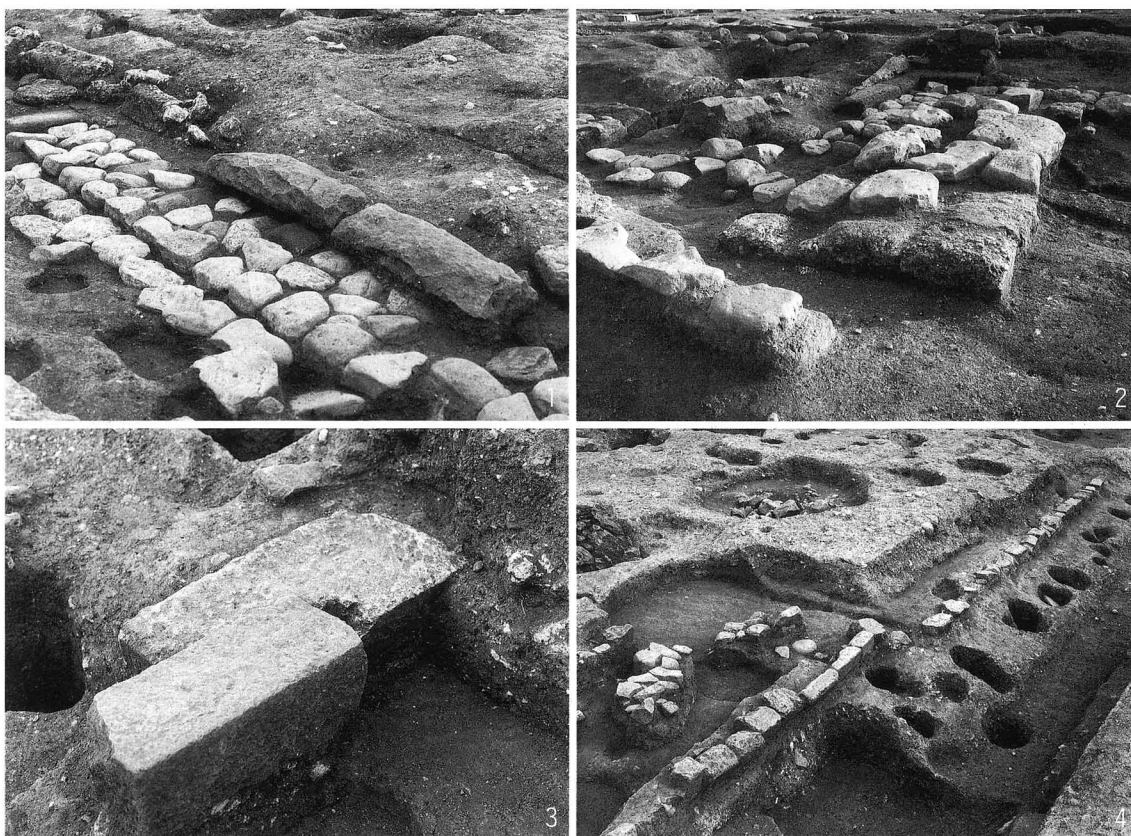
第17図 基壇外周遺構検出状況(3)

1 D期羽目石 2 C期切石とD期玉石の重複 3 南階段地覆石の重複 4 E期石列SX7438

D期 凝灰岩地覆石との間に焼土を含む間層をはさんで、花崗岩の切石がのる(第17図1)。これは、長さ1.1~1.3m、幅20cmほどの蒲鉾形の花崗岩で、下面は平坦に調整され、曲面をなす上面は打ち欠きのまま未調整にちかいありかたを示す。羽目石として用いられていたものが、外面を下にして北側に倒れた可能性がある。また、C期に据えられた外周の凝灰岩切石の上に、大きさの不揃いな玉石を用いた石敷があらたにつくられる(第17図2)。

基壇南側は、ほぼすべての外装石材が抜取られていたが、階段東側の耳石地覆石が残存しており、凝灰岩地覆石の東南隅を切り欠き、花崗岩切石を据付けている様子が観察された(第17図3)。

E期 西側南縁では、中門および回廊基壇外周において、切石石列SX7438がつくられる(第17図4)。これらは、花崗岩基壇外装の抜き取り後に、本来の回廊基壇縁よりも南に設けられている。

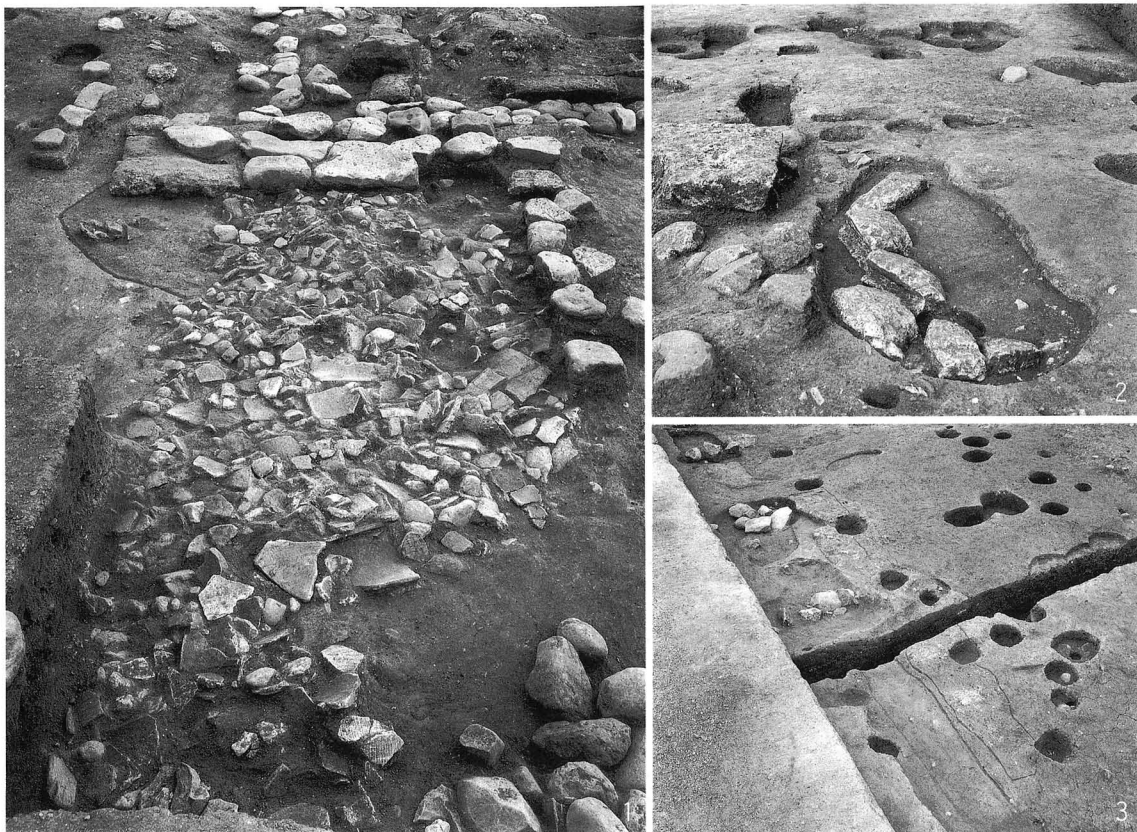
第18図 瓦溜・廃棄土坑検出状況

1 瓦溜SX7426(西より) 2 廃棄土坑SK7434 3 南階段地覆石痕跡と廃棄土坑

瓦溜SX7426・SX7427 いずれも、西側回廊SC7417の北で検出した瓦溜である。SX7426は、北はおおむね雨落溝の西延長を限りとし、南端および東端はB期の玉石敷SX7421と重複する(第18図1)。南北1.6m、東西3.3m分を検出した。西端は調査区外へさらに広がる。創建期の軒瓦を含む。SX7427は、回廊基壇縁から約4m北に位置する。南北2.5m、東西3.0mの範囲で検出した。西端は調査区外へ続く。永承の火災以降で治承の兵火以前の軒瓦を含む。両者は、平面位置は近接するが、SX7426を埋め整地した黄色土を間層として上下関係にある。SX7426は、永承の火災にともなう瓦の廃棄、SX7427は、治承の火災にともなう瓦の廃棄遺構である可能性が高い。

廃棄土坑SK7433～7436 中門および南面回廊基壇の周囲には、瓦および基壇外装の石材などを投棄した廃棄土坑が複数認められた。SK7434は、中門基壇東北隅で検出した長さ1.8m、幅0.8m、深さ0.78mの船底形の土坑。B期の羽目石と考えられる切り欠きをもつものなど基壇外装の凝灰岩切石が出土した(第18図2)。SK7435は、西側回廊SC7417の南辺で検出した幅1.4m、深さ0.46mの土坑で、南端は調査区外に続く。埋土からは凝灰岩切石、創建期軒瓦が出土した。この土坑の北縁にE期の切石石列SX7438が重複する(第17図4)。また、南側階段の地覆石抜き取り痕跡の南辺にそって、多量の玉石を含む3基の土坑を検出した(第18図3)。

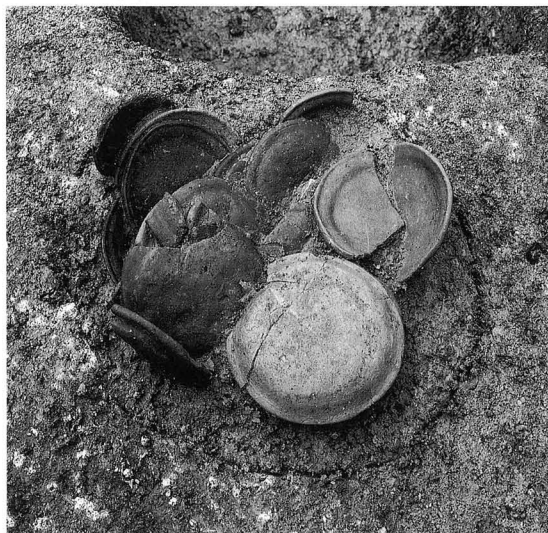
柱穴列SX7429～7431 回廊内では多数の柱穴を確認した（第20図1）。まとまりを把握できないものも多いが、中門階段正面をはさみ、その左右に並ぶ東西方向の柱穴列にSX7429～7431がある。このうちSX7430は、基壇縁から約4.6m北に位置し、ほぼ同一位置に5回の重複がある。柱間は、2.4m。柱穴内からは、10世紀から11世紀にかけての土器が出土した。

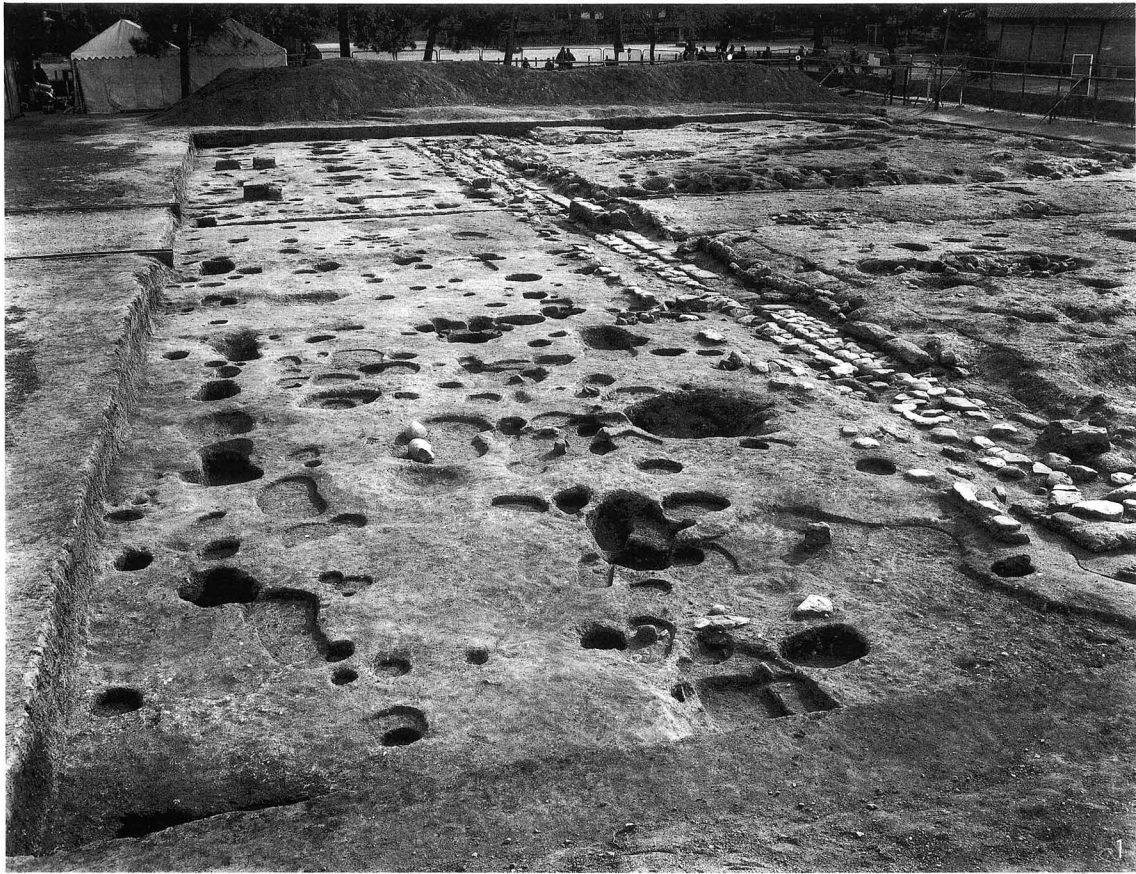
第20図 回廊内の遺構

1 柱穴列SX7429～7431（西より） 2～4 小穴群SX7432

小穴群SX7432 雨落溝SD7420北側石抜取りの位置で検出した小穴群（第20図2～4）。径10cm程のものを主体とし約260の穴を確認した。打ち込みによるものと考えられ、多くが南側（基壇側）に70度前後傾いている。北に傾くものはごく僅かである。穴の深さは30～40cmで、同一箇所には3ないし4回の重複が認められる場合もある。埋土には砂および茶灰色土が含まれる。東西の範囲は中門基壇の幅に収まる。
