### 3 中金堂の建築

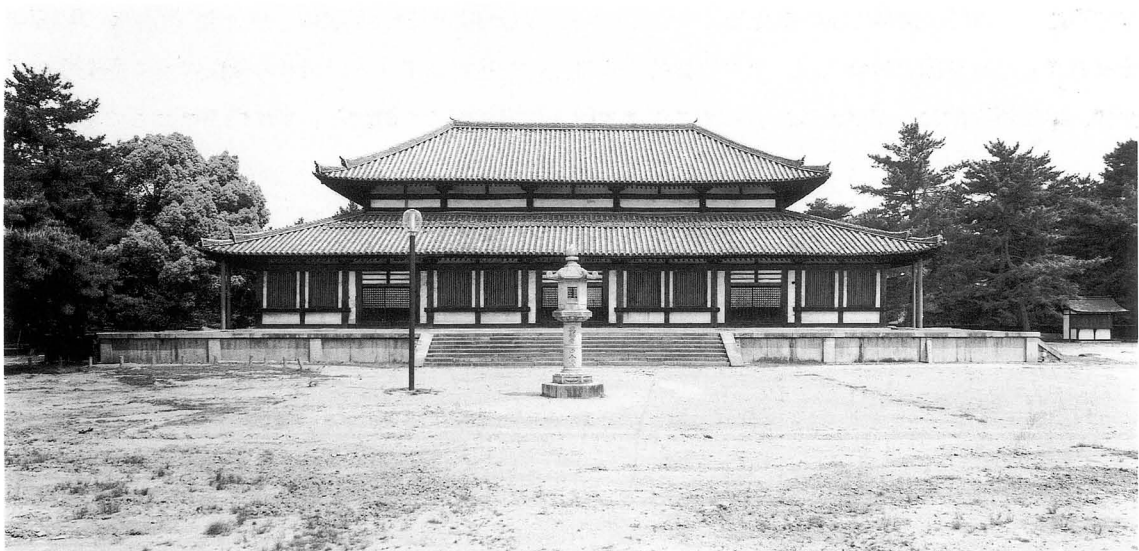
第4図 文政再建興福寺中金堂（平成12年解体）

江戸再建 以上のように、中金堂の建築は基本的に創建時の形式を踏襲し続けた。享保火災後にも再建計画が立てられ、詳細にわたる中金堂案の図面が残されているが（木興修三家蔵「興福寺金堂式拾分之間」）、幕府の許可がおりず不実施に終わった。再建は火災から100年余りを経た文政2（1819）年に至り、平面規模を裳階分縮小し、旧身舎部分を主屋にあてて寄棟屋根をかけ、旧廂部分を裳階とする「金堂仮殿」として実現された。仮堂とはいえ、寄棟造裳階付きの形態は往時のイメージを継承したものといえる。明治5年の壬申宝物検査時の写真では、階段は三間幅で、基壇外装は石垣となっていた。

明治維新に際し興福寺の寺院処遇が廃止されると、中金堂も官没され、中教院などに転用された。その際、須弥壇を削り、内部全面にわたり礎石から約75cmの高さに床を張り、一部に天井を設け、いくつかの小部屋を設けるなど、大幅な改造が施された。その後、明治14年2月、興福寺再興復号が許可されると、中金堂も寺に返還され、復旧が施された。変転を経ながらもこの堂は180年の長きにわたり建ち続け、「赤堂」と呼び親しまれるようになったが、第Ⅰ期境内整備事業計画の一環として、平成12年、惜しまれつつ解体された。
