## 金沢城河北門出土の石工道具（鉄矢）について

西 田 郁 乃

本稿では、金沢城河北門の一ノ門頬当石垣から出土した、「矢」と呼ばれる石割りに使用する石工道具の破片について紹介する。

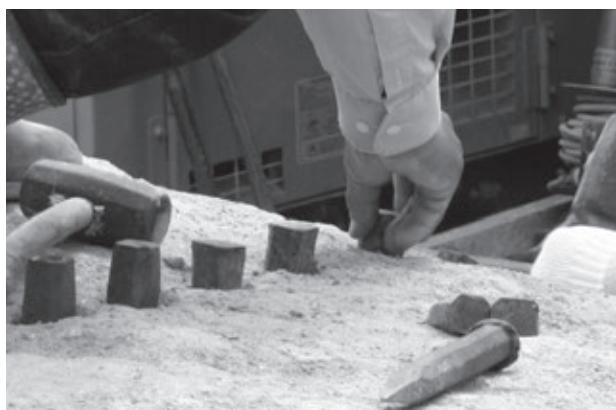
写真1 矢穴に矢を入れた状況（現代の矢割の様子）

2点はいずれもほぼ同じように頭部に近い位置で折れている。石割りをを行う際の矢は矢穴に入る部分と出ている部分があるが（写真1）、頭部がゲンノウで叩かれる時に、矢穴に入っている矢の下部は固定されて下方向にしか動かないが、矢穴から出ている頭部付近は、叩かれる際の角度によっては、下方向以外にも負荷がかかる。2点の矢はそのようにして折れたのであろう。

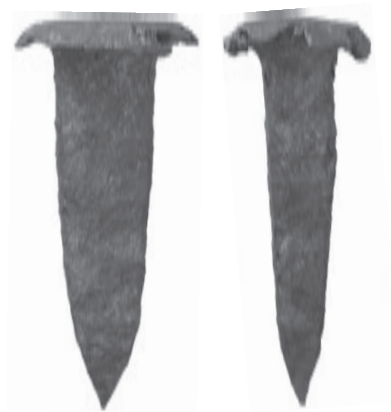
3 : 五十間長屋出土 矢

河北門出土資料では全体形状は窺えないが、五十間長屋出土の矢が参考になる（図2-3）。五十間長屋の矢は完形品で、寸法は長さ15.5cm、厚み2.7cm、幅4.0cm、重さ920gを測り、宝暦13年（1763）に修築した石垣の築石間（口1187・1185間）から出土した。頭部はゲンノウで叩かれ、端部が捲れた

状態となっている。身部の断面は長方形で、コーナ一部の面取りはない。先端部は尖った形状をしており、金沢の石工道具ではケンヤ（剣矢）とよばれるタイプに類する〔北島俊朗1987〕（図3）。

五十間長屋出土の矢は、先端の尖った形状や扁平な断面形から、江戸期に一般的にみられるような方形で幅広い矢穴に伴うとは考えにくく、矢底が尖った三角形の矢穴に対応すると推測される（図1）。
