東吾妻町・中之条町域における天明泥流到達範囲

— 天明三年浅間災害に関する地域史的研究 —

関 俊明¹⁾・小菅尉多²⁾・中島直樹³⁾・勢藤 力⁴⁾

(公財)群馬県埋蔵文化財調査事業団¹⁾・砂防学会会員²⁾・玉村町教育委員会³⁾・伊勢崎市役所⁴⁾

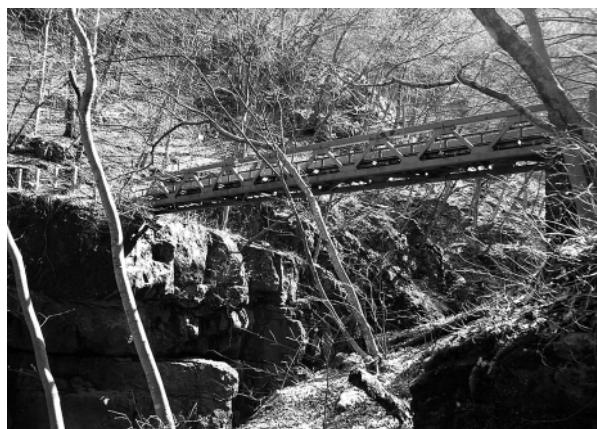
写真1 現在の鹿飛橋(2006年撮影) この前身の橋が猿橋である。

天明泥流により流失した猿橋は、長さ12間、横1丈余の吾妻川に架けられた刎橋で、三島・松谷両村の自普請橋であったといい、延享四年(1747)四月の「上州吾妻郡三島村横谷村信州往還刎橋御普請出来形帳」(岩島村誌編集委員会1971)などにその工事や規模の詳細が記されている。近年、右岸側の県道建設に先立ち整備された「渓谷パーキング」の上流に在った橋で、現在の「鹿飛橋(写真1)」の前身となる橋だったと考えられる。「三島村天明三年泥入図」(岩島村誌編集委員会1971)では、「サルハシ」と記されている。

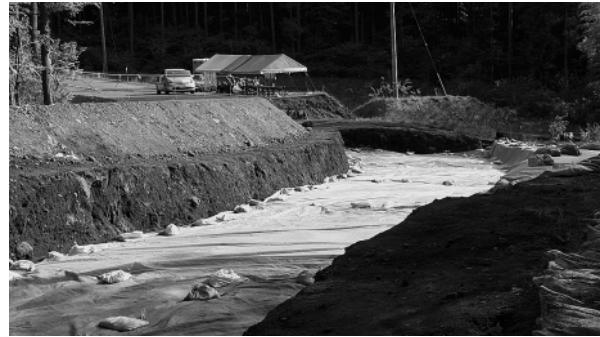
写真2 上郷西遺跡(北から撮影、2007年) 遺跡は天明泥流堆積物に覆われている。

県道整備に先立って建設された「十二沢パーキング」脇の道路(松谷横谷線)は、平成19年(2007)上郷西遺跡として発掘調査された(写真2、天明遺構面標高505m)。天明泥流下から、畑・道などが見つかっている。道は、現在の吾妻渓谷遊歩道の前身で、当時の主要な道筋だったと推定される。天明泥流の到達域は付近で標高510mの少し上位で確認でき、東へ続く遊歩道際の杉林内に堆積物や到達際の段差地形が残されている。

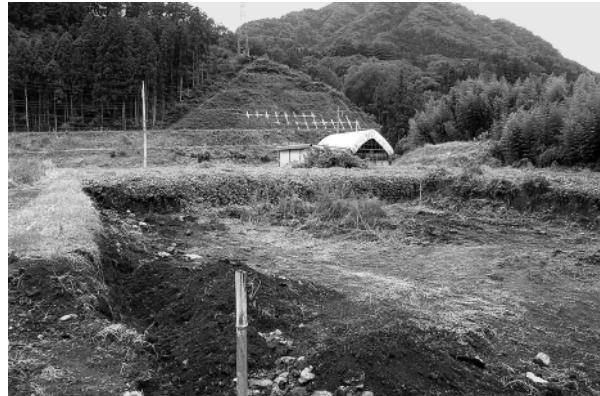
写真3 ケイホツバ(2011年、圃場整備の工事中) 天明泥流堆積物が確認できる。

「ケイホツ」とは、「開発」を起源とする呼名と思われるが、周辺は近年の圃場整備により姿を変えてしまっている。耕作地単位で天明泥流の土砂を人力で吾妻川へ排

土し、元の耕作面を確保した先人の困難克服の痕跡で、周囲よりも一段低くなっている耕作地を指している。当地の他にも数カ所で知られている。

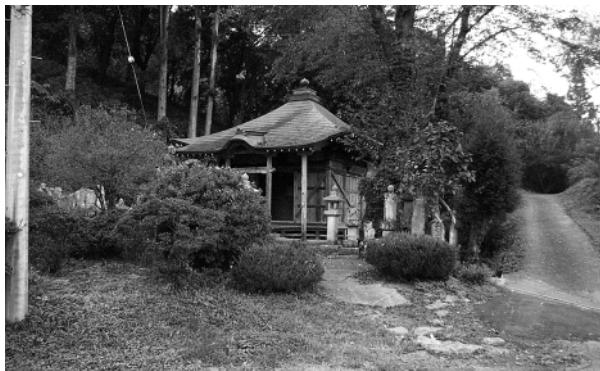
写真4 細谷の地蔵堂 地元の伝承では天明泥流の被害をまぬがれたという。

「泥流は、地蔵堂を除けて流れた」との伝承が地元に残されていて、「天明の浅間爆発の際、村民はこの地蔵堂内に避難した」(岩島村誌編集委員会1971)と伝えられている。このように、現在微高地となっている地蔵堂のある高台と集落を区画するように到達範囲が確認できる。

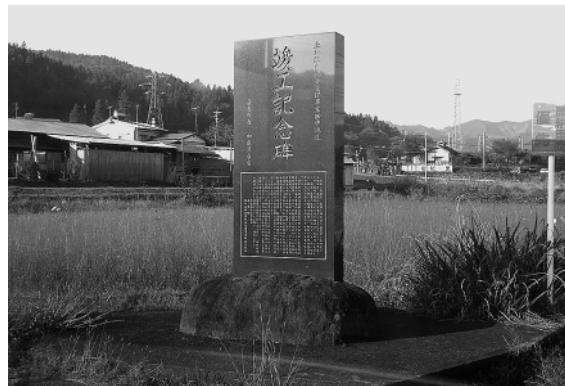
写真5 田中地区土地改良総合整備事業竣工記念碑(東吾妻町厚田)
天明泥流が堆積し田畠は荒廃した。

田中地区土地改良総合整備事業の完成により建てられた記念碑は、「対岸に岩櫃山南面に榛名山を位置する当地区は天明三年浅間山の大噴火による泥流によって荒廃したが先祖の苦労により再び耕地化され…」と刻んでいる(写真5)。平成27年春には、上信自動車建設工事に伴い、移設されている。周辺で平成25・26年度に調査された厚田中村遺跡は、上信自動車道の厚田インターチェンジの建設が行われる場所で、天明泥流の下位から榛名山水系の伏流水の湧水する地点に営まれていた水田跡が見つかっている(群埋文2014・2015)。

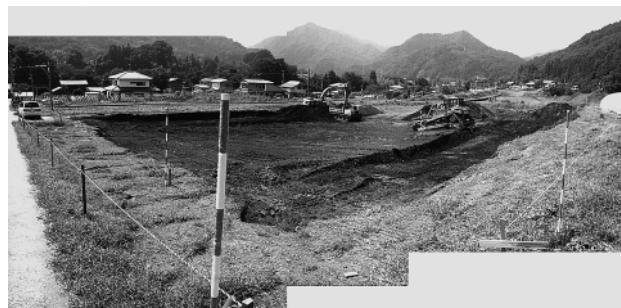
写真6 大割目周辺(2005年9月) 造成工事中には天明泥流堆積物が確認できた。

平成17年(2005)9月の松谷の大割目周辺におけるバイパス工事に伴う代替え地造成工事ではJR吾妻線山際寄り北側(写真6の中央付近)まで天明泥流堆積物が確認できた。

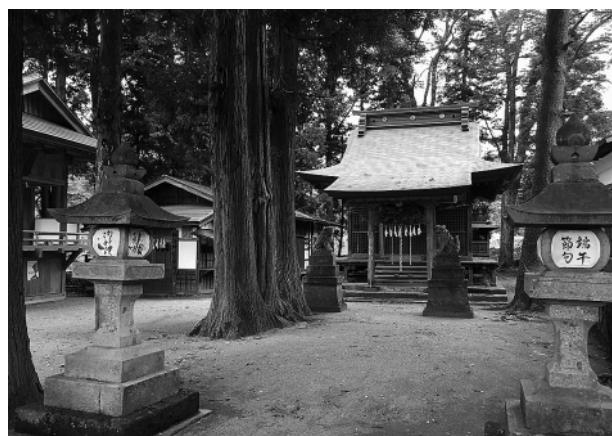
写真7 松谷神社 天明泥流により被災した後、再建された。

「荒神様」と地元で呼ばれ、養蚕の神様として近隣にも知られている。現在の場所へ移ったのは享保年間といい、天明泥流で社殿は跡形もなくなったという。世話人一同は、吾妻一帯に寄進誓願を行い、天明七年(1787)には社殿を再建したとされる(写真7)。明治40年(1907)の神社合併令の施行により、22社が合祀となった。再建に向けての寄附帳(岩島村誌編集委員会1971)は次のように記している。

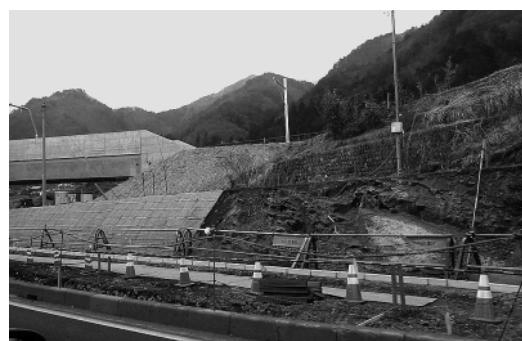
写真8 周辺工事の露頭(2015年9月) ここでは天明泥流堆積物は確認できない。

松谷松下遺跡周辺の地形は、国道145号、JR吾妻線の付け替え等により大きく改変している。旧吾妻線線路敷き内にも天明泥流堆積物と思われる土砂はみられず、黄色ローム層が通りすがりに観察され(写真8)、付近の到達域は、国道付近までと考えてよいだろう。

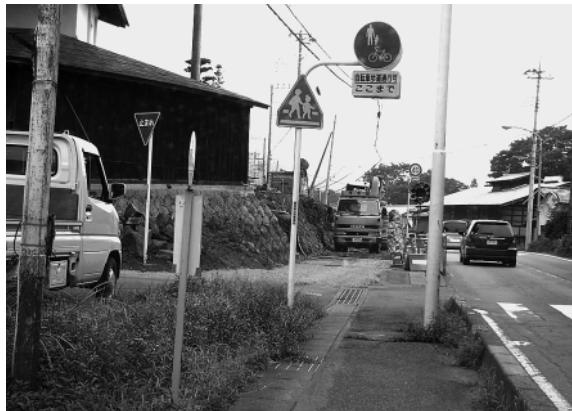
写真9 松谷の国道脇工事の断面(2008年8月) 掘削断面には天明泥流堆積物は確認できない。

東吾妻町松谷の日野宅前の国道145号脇歩道拡幅に伴う擁壁の付け替え工事の際の観察では、天明泥流堆積物は確認されず、ローム層が確認できた(写真9)。地形から見た周辺の到達範囲は、国道付近と考えてよいだろう。なお、この日野家宅の母屋解体で確認された棟札は、「天明三年」と記されていて、天明泥流直前に建てられたものと推定される。

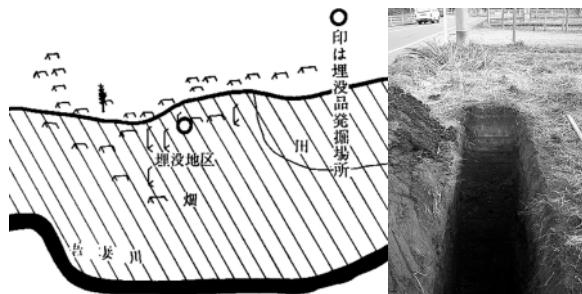
写真10 東吾妻町岩島周辺の被害(『岩島村誌』より転載)と試掘断面 左の被害図の範囲内では右の写真のように地表面下に天明泥流堆積物が確認できる。

また、岩下郵便局前国道南での県文化財保護課の試掘(平成17年(2005)11月)では、表土下40cmで、40cmの厚さの天明泥流堆積物が下位に僅かのA軽石とともに確認できた(写真10)。しかし、麻の里会館建設に伴う、前畠遺跡(昭和62年(1987)吾妻教委)の調査では、確認されていない。

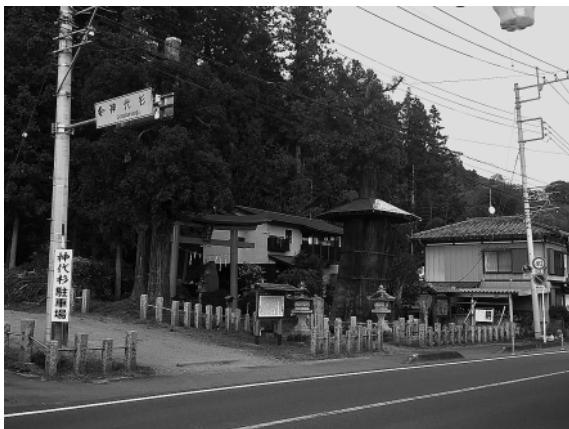
写真11 移動後の神代杉 平成8年工事に伴い山側へ数m移動した。

矢倉字宮の脇に鎮座する鳥頭神社は、口碑によれば創立は建久年間といい、氏子域は、郷原・矢倉・岩下で、明治40年(1907)には境内に諸社11社を合併したという(神社庁吾妻支部1989)。境内にある神代杉(一名「親子杉」)は、太古日本武尊東征の際に手植えをしたものともいい、その姿を天下に誇っていたが、天明泥流に際した襲火で、数日間にわたり凄まじい勢いで燃え続けたという。時の龍徳寺住職の円心和尚の手により、4m余の高所で伐り倒され、焼枯した神代杉の内部にその後植え付けられた杉が堂々とした姿を誇り、「親子杉」の別名をもつようになったという。平成8年(1996)3月国道拡幅工事により、この神木は伐り倒されることになるが(写真11)、神代杉は、すぐ脇の別の杉に付け替えられ、同じ状態でその姿を保っている。

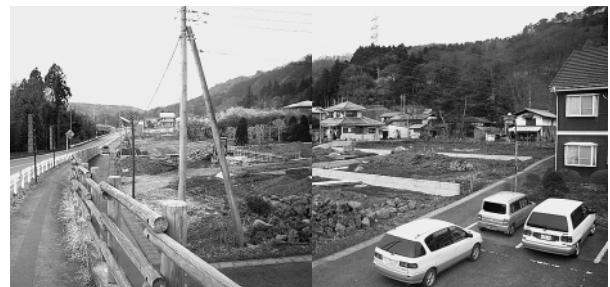
写真13 新井周辺の到達範囲2006年4月撮影 天明泥流の到達範囲は写真上の県道付近までと考えられる(写真合成)。

また、県道南に隣接する高橋家宅では、昭和28～29年(1953～54)頃、水力発電所の建設に伴って、地下水が涸れた。そのため新たに井戸を掘ったところ、「3m掘ったら、囲炉裏に掘り当たった。囲炉裏や火鉢、茶碗などが出てきた」と伝えられている。3m下に当時の民家が眠っている可能性が指摘できる。したがって、天明泥流の到達域もこの付近では、JRや道路敷設工事に伴う削平なども考えられるが、概ね県道付近までと考えてよいだろう(写真13)。

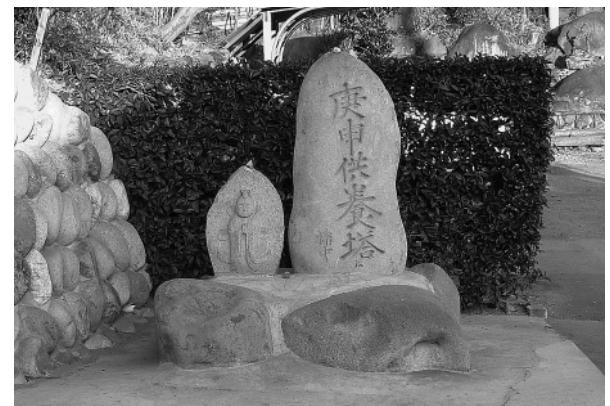
写真14 新井地内の庚申供養塔と馬頭観音 昭和40年頃、道路工事中に見つかり再建された。

宝暦十二年(1762)を刻む庚申供養塔と朱が施された馬頭観音は、善導寺山門から200m西の新井地内で、昭和40年(1965)頃、道路部分の工事残土から見つかったものである。この作業の様子を見ていた地元住民が農耕機を使って運び戻し、近くの道脇に建立されたものが、この2基の石塔である。顔料が塗られた馬頭観音は現在でも、朱色が明瞭な状態である(写真14)。

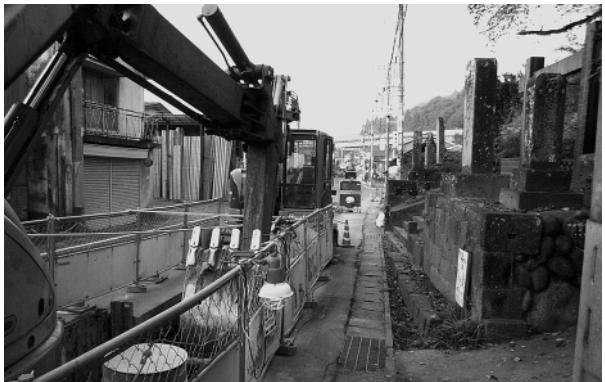
写真15 善導寺門前供養塔 下水道敷設工事では、僅か数10cmの深さで天明泥流堆積物が確認できた(平成20年(2008) 10月)。

東吾妻町原町にある浄土宗善導寺の門前には5度に及ぶ天明三年犠牲者の供養碑が残されている。6回忌、23回忌、33回忌、50回忌、150回忌というように5回にわたって手厚く回忌供養されてきた供養碑である。山門付近は、現在「泥町」ともよばれ、天明泥流がそこまで到達したことがうかがわれ、地表数10cm下には天明泥流堆積物が確認できる(写真15)。また、この山門付近では、流れ着いた遺体の弔いもおこなわれたという言い伝えがあり、先人の美挙に対する供養と重なるのかもしれない。

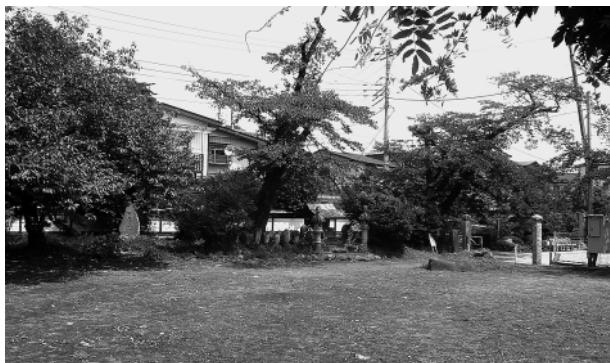
写真16 宗安寺跡地 この場所は天明泥流の到達範囲内である。

新四国東八十八か所四番宗安寺は善導寺の末寺で寛永年代に善導寺の隠居寺として創開された(吾妻教育会1936、原町誌編纂委員会1983)。文化年間(1804-1818)頃に復興したとされるが、幕末には無住大破する。現在、その跡地の小さな社には、薬師とも知れぬ仏像が置かれる。周囲には25基ほどの墓標が残されている(内山2001)。現在の「さくらゆうえんち」がその場所で、石垣の大部分は、泥流中の浅間石が利用されている。

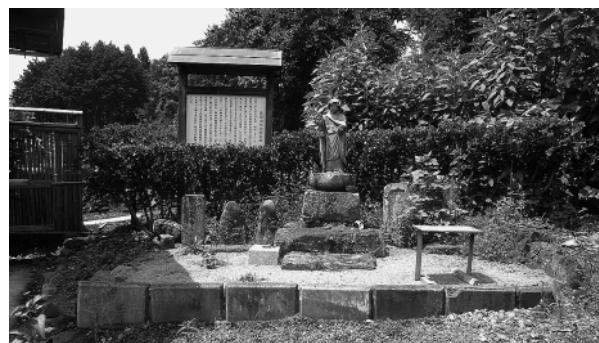
写真18 河原地蔵尊 災害の翌年に建立されたという。

総合グラウンド西の崖際にある河原地蔵尊(写真18)は、山口六兵衛や新井忠右衛門らが発起人となって被害の翌天明四年(1784)に建立されたという。平成16年(2004)の中越地震を機に、背丈を低くし、改めて開眼供養を行い、東屋を建てた由が案内板に記されている。

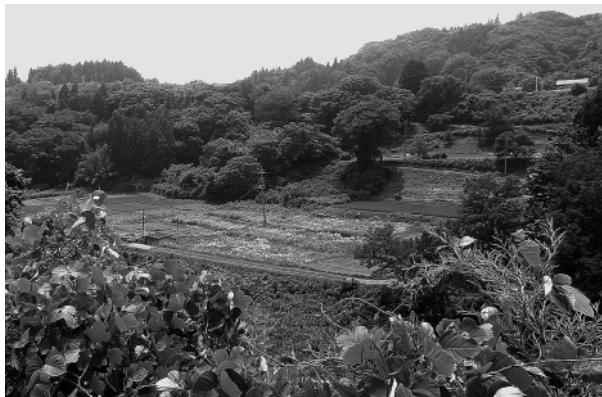
写真19 棚下 山田川対岸から望む。この地点まで天明泥流は逆流したという。

天明泥流は、山田川の落合に突き当たり、公儀橋の山田川橋をそっくり漂わせて、棚下(写真19)まで持ち上げてしまったという(原町誌編纂委員会1983)。「六月掛け替えた山田川橋は泥流により上流のたな下まで三丁(330m)ほど押し戻された」(萩原1986)といい、山田川橋は、一端「たな下」まで流され、また下流へと呑み込まれていったのだという。当時の橋は、現在よりも「一町半乃至二町程上流」にあり、天明三年には、「十六間半」の刎橋(原町誌編纂委員会1983)だった。

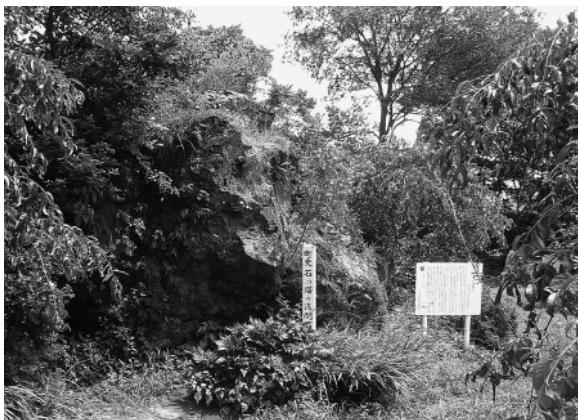
写真20 石の塔の浅間石 吾妻川左岸段丘上の畠の中に位置する。

する。現在の大きさは、東西4.5m、南北5m、高さ3.5mで、北側は、庭石として削り取られている。

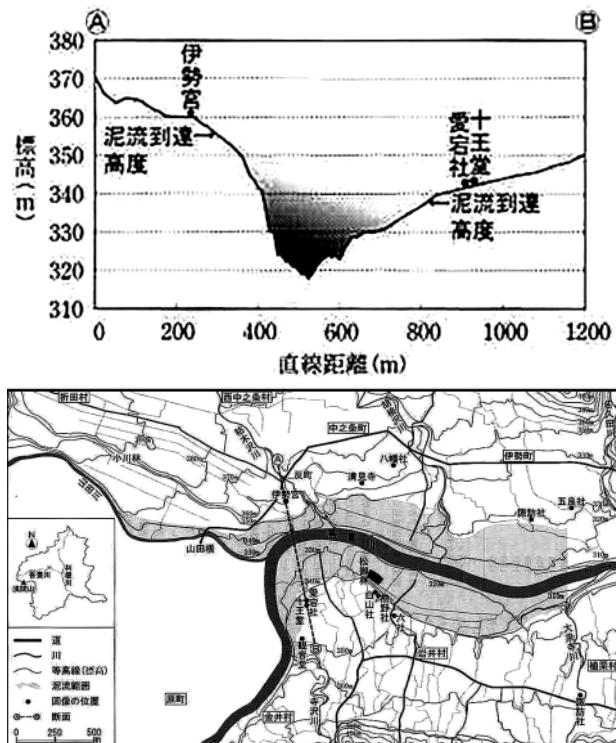
第3図 中之条～岩井横断及び泥流範囲復原図 大浦(2008)を引用。

山田川合流点～JR中之条駅南の付近の被害を記した絵図は複数残されている。この周辺の被害域を絵図等の情報集約で現地比定し、「攻撃面側の中之条町では標高350mを超すが、滑走斜面側の岩井村では340mに達していない」(大浦2008)として、到達高度差17mほどの想定(第3図)がなされている。しかし、今回の踏査では、右岸側で堆積物や地形から345m付近までの到達を想定した。また、左岸側で伊勢宮(標高360m)下の国道145号の標高は350mを計り、JR吾妻線の標高が345m付近で、この急崖斜面を超えたかどうかが到達範囲と推定するに留まった。第3図の示す「355m」までの到達は、現形や堆積物の分布から確認できなかった。今回の踏査では、「左岸側で345mのJR線路と350mの国道の間、右岸側で345m付近までの到達範囲、到達域の不揃いがあっても攻撃斜面側で数mの高低差があった」とする程度の確認とした。また別に、河床勾配の急な上流長野原町域で6m程度の高低差を確認した例もある。この点からすれば、今回踏査をおこなった付近での「到達高度差17mの想定」は、流下特性とするとやや過大な想定かもしれないと考えられる。もっとも、被災後にJR吾妻線や国道145号などの開削による地形の改変がなされたことを考慮した上で議論となるだろう(第6図右岸側H-M地点)。

また、「お茶不動」と呼ばれる堂宇や諏訪社と五良社の寺社の隨伴樹が絵図に記され、泥流到達範囲が一部及ぶ程度とし、附近の到達域を大浦は標高330m手前としている。残念ながら、このお茶不動は近年の圃場整備で移動するなどしており、到達域のランドマークとすることができないが、周辺の旧地形で推定域を読み取ることができ、妥当な推定と考えられる。

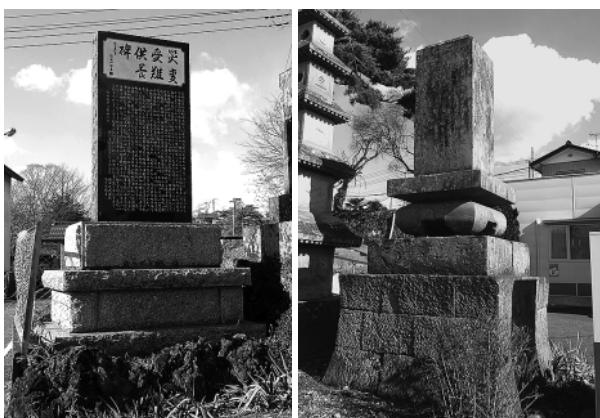
写真21 林昌寺門前供養塔 山門の手前に向かい合いに建てられている。

中之条町伊勢町の林昌寺門前には、災害後100年の供養碑が200回忌供養塔とともに残されている。県令楫取素彦が撰文した「災民修法碑」は、明治15年(1882)3月「余任を本県に辱(かたじけな)くするを以て其事を書すを請く。」(萩原1995)と結んでいる。200回忌供養塔は、県知事清水一郎揮毫による「災変受難供養碑」と題される供養塔である。

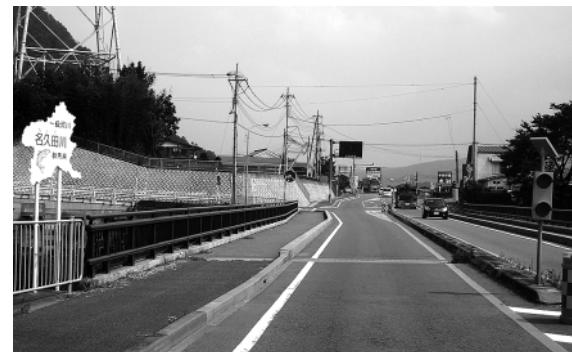
写真22 松見橋 ここで名久田川が吾妻川左岸に合流する。

中之条町の名久田川でも、「名久田川の上流へ遡り、和利宮(吾妻神社)森の下まで火石や大木が流れ着いていた」(萩原1986)と記録されているので、1.5km以上も上流の吾妻神社付近まで火石などが逆流したことになる。

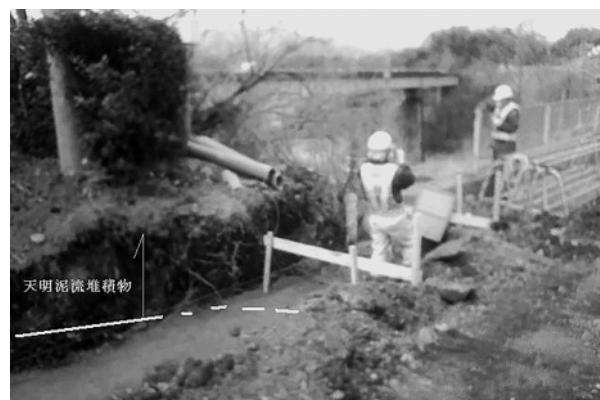
写真23 松見橋左岸側工事 1m程度の天明泥流堆積物が確認できた(2009年3月)。

青山松見橋左岸の工事露頭(西浦遺跡)では、平成22年(2010)5月の県文化財保護課試掘(工事立会い)により天明泥流堆積物が確認されている。現在の国道部分まで到達している事が確認できる。

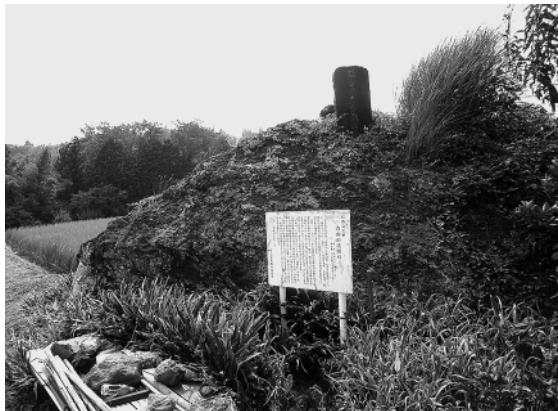
写真24 青山の浅間石 浅間石の頂上には記念碑が建てられている。

中之条町の青山や市城にも複数の浅間石があったが姿を消しつつある。青山の浅間石は、東西3.2m、南北7.8m、高さ3.0mを計り、頂部には所有者によって建てられた「天明浅間大爆発二百周年記念」と刻んだ記念碑がある。平成6年(1994)町指定史跡(中之条町教育委員会2003)。

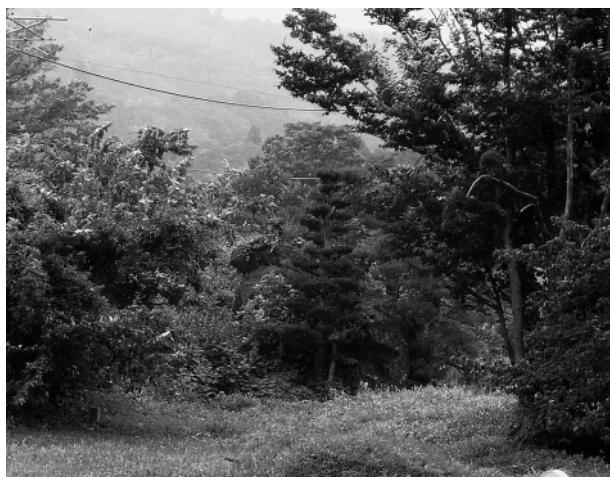
写真25 市城の浅間石 JR吾妻線の線路北に所在する。

JR吾妻線の北に所在する浅間石。付近は天明泥流に覆われた地形を色濃く残していると思われる。盛り土の線路敷きと造成による国道353号で画される耕作放棄された地形を留め、傍らに浅間石が残されている。

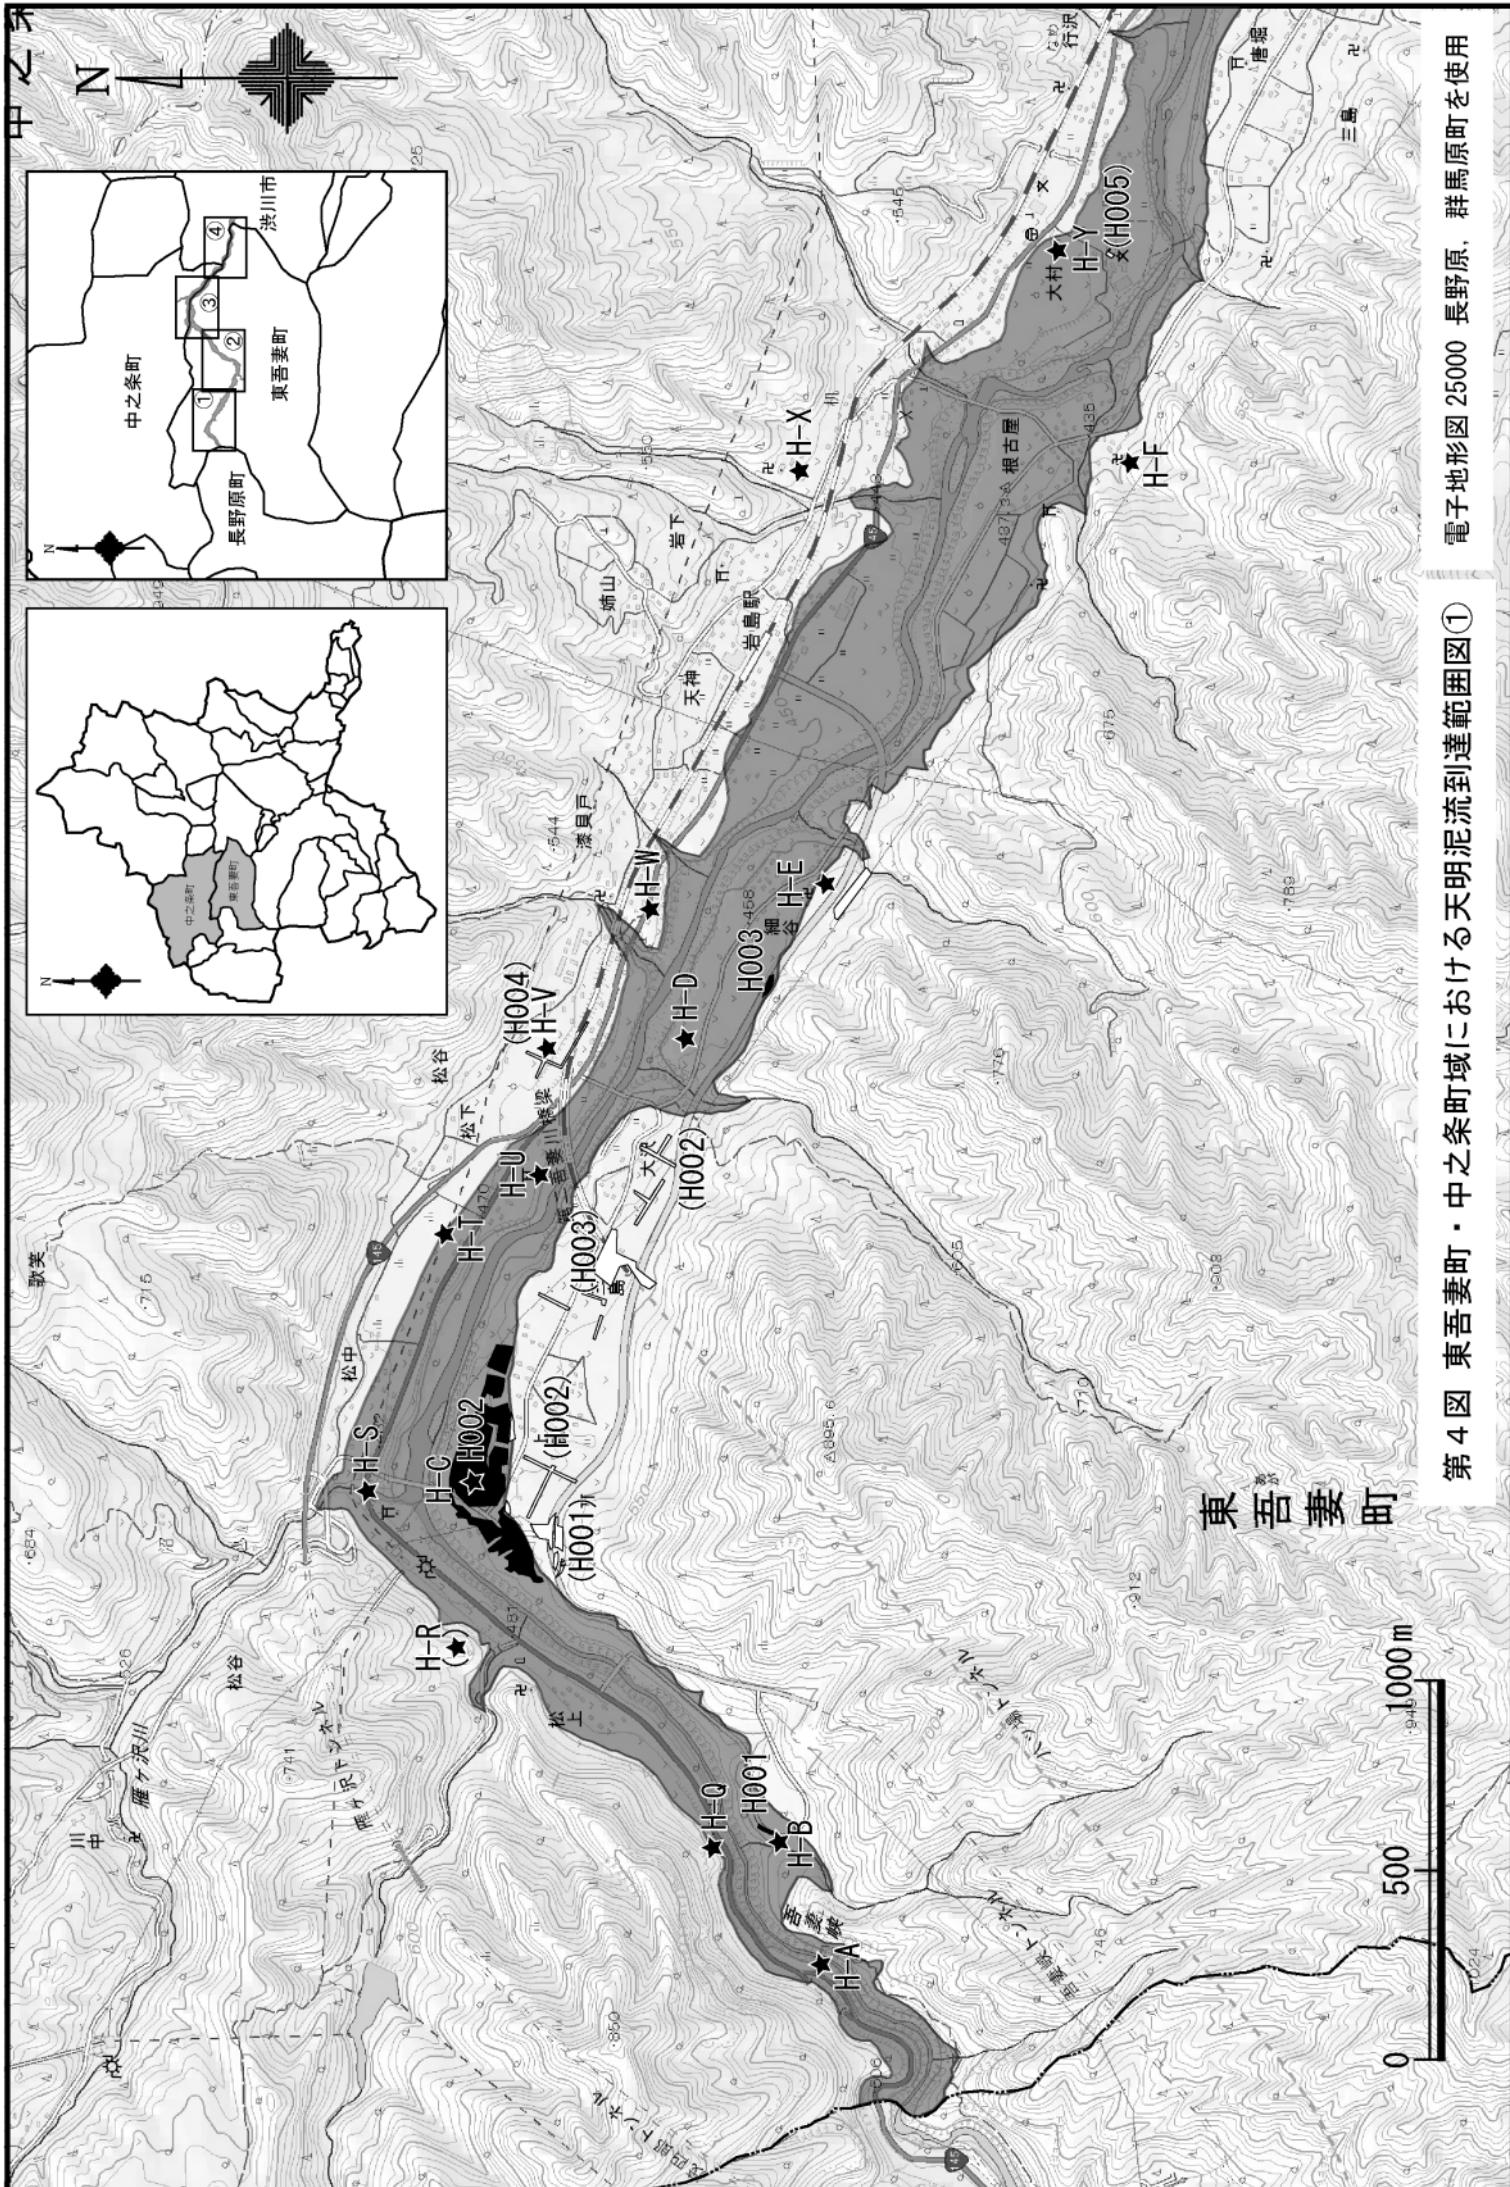
第4図 東吾妻町・中之条町域における天明泥流到達範囲図①

同図の基図は電子地形図25000(国土地理院発行)の「長野原」「小雨」「群馬原町」「中之条」「金井」「上野中山」を使用して繋ぎ合わせ、その中から、天明泥流到達範囲図作成に必要な範囲を2万分の1の縮尺で切り抜き、4枚のA4版の基図とした。

これらの基図に、第4章で整理検討した遺跡発掘時に確認された天明泥流堆積物の有無(第2表、第3表)、都市計画図レベルの地形図を用いて第5章で整理検討した天明泥流の流下に関わる痕跡、伝承等の確認結果をもとに天明泥流到達範囲を確定し図示した。
