# 金井下新田遺跡の囲い状遺構の構造と性格について

## —「金井型居館」を考える—

原 雅信・桜岡正信

(公財)群馬県埋蔵文化財調査事業団

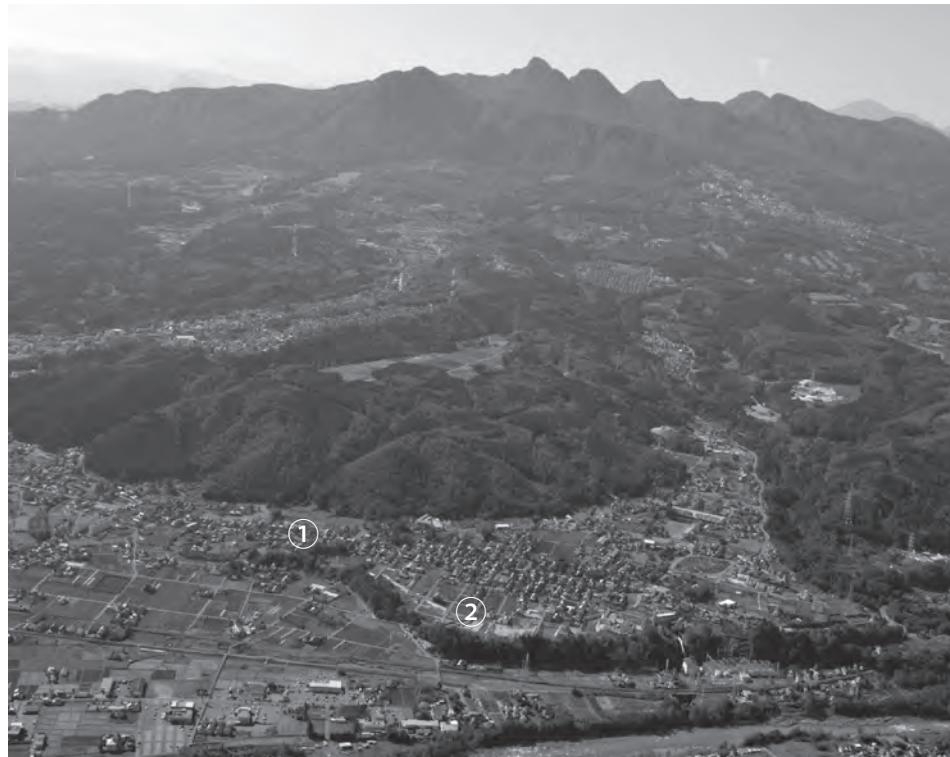
第1図 金井扇状地を東から望む(①金井下新田遺跡②金井東裏遺跡)

金井下新田遺跡は、金井扇状地でも南側の末端部に位置しており、南側に向かって緩やかな傾斜で下位段丘平坦面へと連続している(第1図)。この地形は、金井東裏遺跡の東側が比高20mにもなる崖を形成しているのと大きな違いである。金井遺跡群の立地する金井扇状地扇端部には、谷が入り込んでいる部分が2か所ある。それは、金井東裏遺跡南端の6区と、金井下新田遺跡北端の1区との間と、金井下新田遺跡3・4区と2区との間である(第2図)。金井東裏遺跡6区と金井下新田遺跡1区との間の谷は、あまり奥まで入り込んでいない。しかし、金井下新田遺跡2区と3・4区との間の谷は、V字状の比較的深い谷であることが確認されており、現在の県道渋川東吾妻線の先まで入り込んでいた可能性が高い。また、5区の県道を挟んだ西側は、5区から連続する平坦部がわずかに確認されているが、その西側は和尚沢が北西から南に向かって流下し、南の地域とは地形的に切り離されている。したがって、金井下新田遺跡は2つの谷と沢によって1区・2区と3区~6区の南北に二分されており、両方とも下位の段丘平坦面に向かって張り出するような地形を形成している。1区と2区のある張り出し部の上面は、わずかな起伏のある面を形成し、下位段丘平坦面との間は比高10mほどの崖となっている。これに対して、囲い状遺構の造営された4区~6区の張り出し部は、南東に向かう比較的緩い傾斜面を形成しており、東側に広がる下位段丘平坦面を見渡すには絶好の場所である。したがって、下位段丘平坦面との通交が容易なだけでなく、南から金井扇状地へと向かう場合の玄関口ともいいうべき位置になる(第3図)。

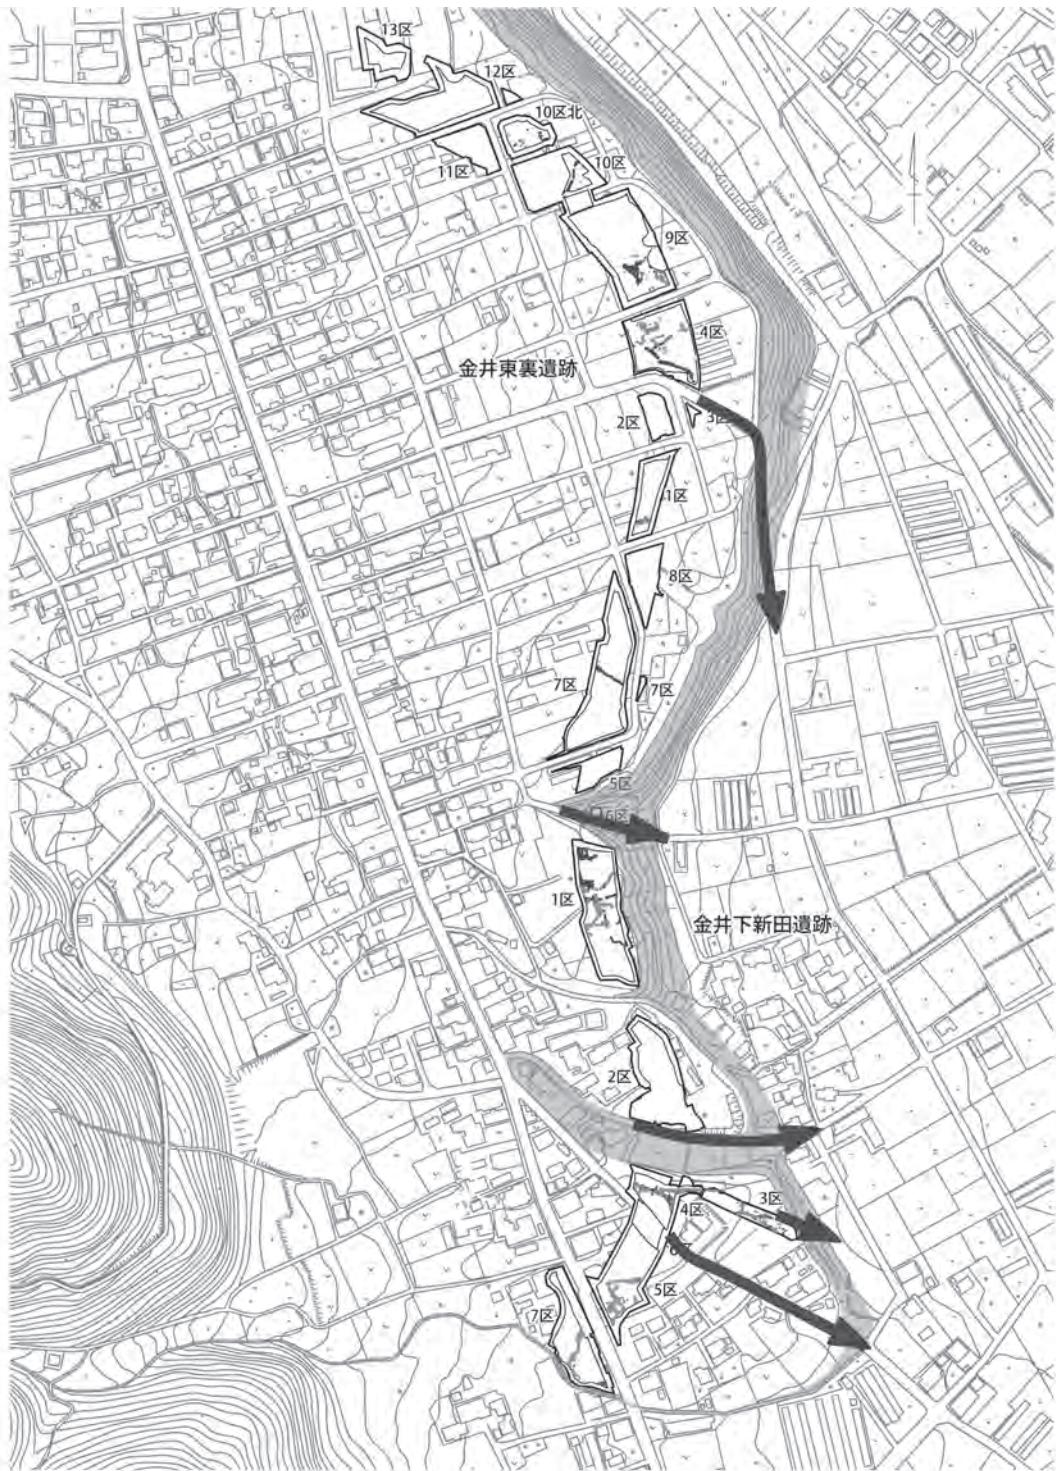
第2図 金井遺跡群の地形と人足跡、馬蹄跡の検出状況

金井東裏遺跡の調査では、1区、4区、7区、9区、10区の5か所でHr-FA S<sub>1</sub> (S<sub>2</sub>)上面から、調査区を横断するような古墳人の歩行跡が検出され、金井下新田遺跡でもS<sub>2</sub>上面で1区、3区、4区の3か所で確認されている。これらの歩行跡は、榛名山の初期の噴火直後に遺されたものであるが、S<sub>1</sub>下の調査で道が検出された場所が

複数個所認められていることから、噴火以前において日常的な通行が行われていた場所とみてよいであろう。その歩行方向は、金井下新田遺跡4区の囲い状遺構東辺に沿って南に向かう場所を除いて、基本的には西から東に向かっている。特に金井東裏遺跡1区、7区、10区の直線的な歩行跡は、歩いてきた方向を西側に辿るとほぼ同一地点に行き着く。これはその周辺に集落の中枢や幹線

道のような、古墳人の行動の起点となるような場所が存在したことを見出すものであろう。歩行跡の多くは、下位段丘平坦面を目指して移動したように見えるが、金井下新田遺跡1・2区と金井東裏遺跡の歩行跡の向かう先は、比高10m～20mの急峻な崖となっており、そこに歩行跡に対応するだけの道があったとは考えにくい。金井東裏遺跡において下位段丘平坦面との間に想定される道は、地形的な制約から3区と4区の間を抜けて崖を南下する現在の市道に沿ったものと、金井下新田遺跡1区と金井東裏遺跡の間の谷に沿った2か所が考えられる。また、同様に金井下新田遺跡では、前述の谷に沿ったものと、金井下新田遺跡2区と4区との間の深い谷に沿った場所が考えられる。3区で検出した馬の蹄跡と歩行跡は、まさにこの谷に沿った道の上を歩いたものであろう。以上の想定から、崖に向かう歩行跡の多くはそのまま崖を下るのではなく、崖に沿って北上または南下して、金井東裏遺跡と金井下新田遺跡に想定した道をたどった可能性が高いのである。金井下新田遺跡4区の囲い状遺構東辺に沿って南下する歩行跡は、他の歩行跡と方向が異なっているようにみえるが、歩行跡の目指す方向には、現在下位段丘平坦面に下る市道が通っている。この市道は、地形を大きく改変したものとは考えられないことから、このルートに沿った道が古墳時代にも存在したことが想定される。つまり、囲い状遺構に沿った歩行跡も、基本的には下位段丘平坦面に向かっていたものであろう（第2図）。

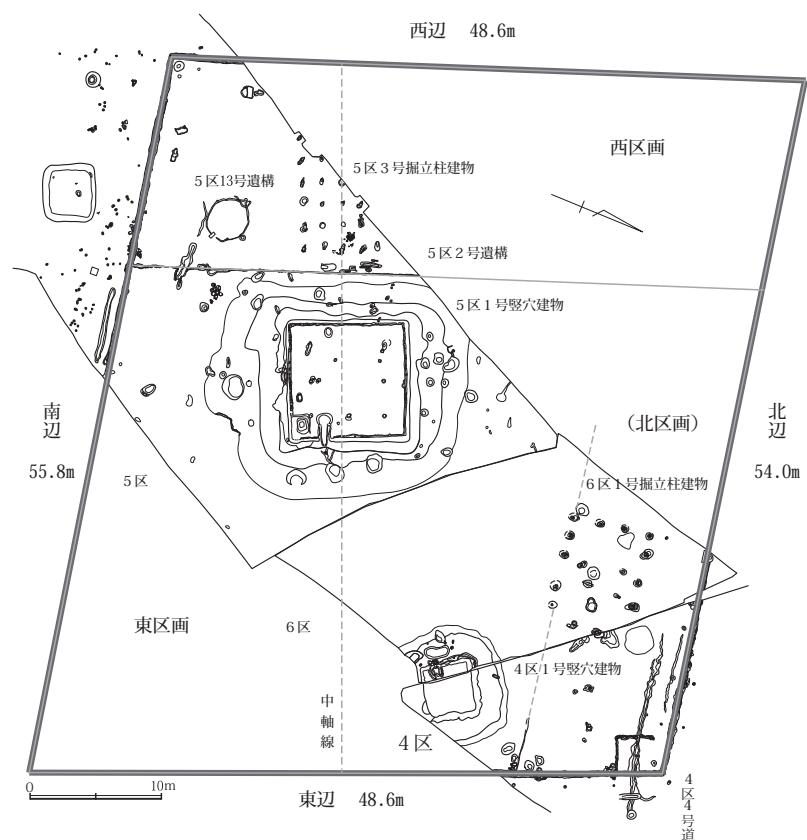
第4図 囲い状遺構の構造

囲い状遺構は48m～54m前後の規模で平行四辺形平面を呈し、確認高3mの網代垣により囲繞され、内部に竪穴建物、高床建物、円壇状遺構等が規則的に配置された施設である。網代垣主柱間隔が1.8mであることを基準に平面的な構造については『報告書』、『分析論考編』で検討し、設計意図について考察を加えた。

その概要は、東辺を基準に中軸線を設定し、その基線上に大型竪穴建物(5区1号竪穴建物)、高床建物(5区3号掘立柱建物)、円壇状施設(5区13号遺構)を配置し、さらに南北方向に内部区画の垣(5区2号遺構)を設けることで東区画、西区画に分割する構造と理解した。東区画に大型竪穴建物、西区画に高床建物、円壇状施設が配され、居住エリアと祭儀エリアとの想定も指摘した。これらの施設が囲い状遺構の中核施設ということになる。

さらに、北辺に沿って6区1号掘立柱建物が配置されることから北区画も想定され、4区1号竪穴建物を含め付帯施設として考えられる(第4図)。

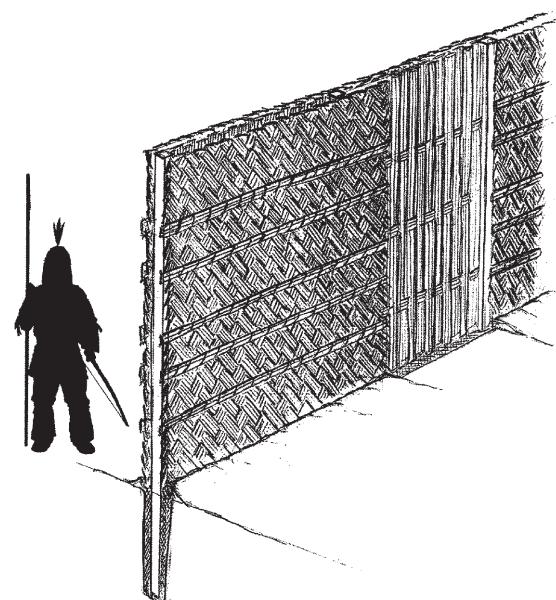
第5図 金井型網代垣の復元イラスト

網代垣の構造については、発掘調査成果をもとに『分析・論考編』で検討している。<sup>(2)</sup>その結果、囲い状遺構の方形区画に沿って1.8m間隔で設置した地上高3mのクリ材の主柱を支持柱として、

柱間にタケ亜科の茎を素材としたヨシズ状構造材を設置し、さらにイネ科草本を主素材とした網代パネル2枚で挟んだ三層構造で、網代パネルとヨシズ状構造材は5段程度の横桟を介して蔓で固定されていたと考え、これまで検出事例のないこのような網代構造を「金井型網代垣」と呼称した(第5図)。

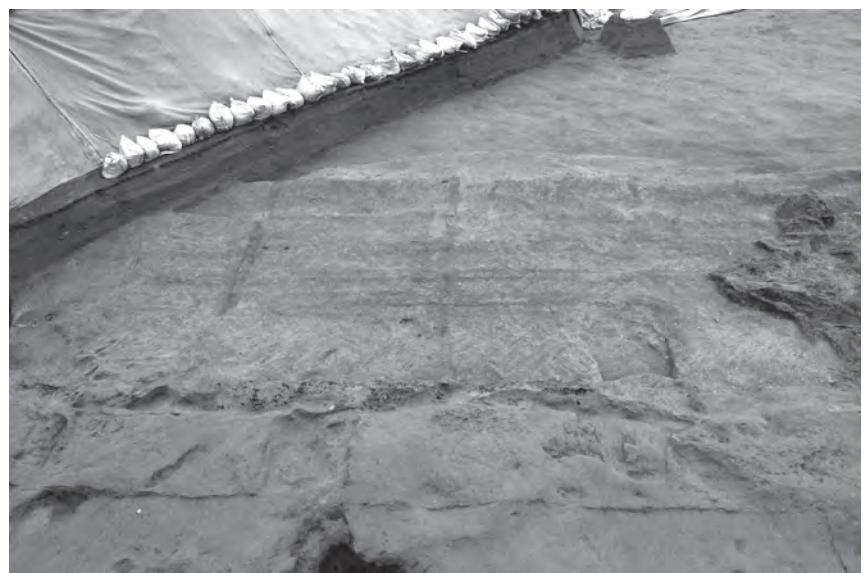
第6図 囲い状遺構南辺網代垣の倒壊状況

南辺では、炭化した主柱と共に横桟を伴う網代が火山灰上にプリントされている。主柱は区画溝に直交し、網代は形状を保ち、さらに横桟は区画溝に平行した状態で確認されている。これは、網代垣が水平に設置されていたことを示す痕跡である(第6図)。西辺でも、区画溝に直交して倒壊する柱と平行する横桟や網代の痕跡が確認され、やはり水平な網代垣が設置されていたことが確認できる。

一方で、遺構そのものからも使用期間の推定が可能である。3層構造の網代垣は、ヨシ等のイネ科植物で垣が構成され、クリ材による主柱により設置される。網代垣自体は炭化し残存する部分や倒壊し火山灰上にプリント痕跡を残す場合等で確認される。この垣の遺存状態をみると、網代垣を敷設する主柱が倒壊状態を示す部分での観察では、いずれも主柱接地位置である地際部で折損し、倒壊している状態が観察されている。火碎流により網代垣ごとその場で折損し倒壊する状態から、地際部の腐食による劣化が推定できる。倒壊した網代垣が火山灰上にプリントされた状態をみると、網代構造を保ち、横桟も平行状態であることがわかる。火碎流の影響を受けた際、最も脆弱な部分が破壊され倒壊したことになる。この最も脆弱な部分が主柱地際部である接地位置であることになる。

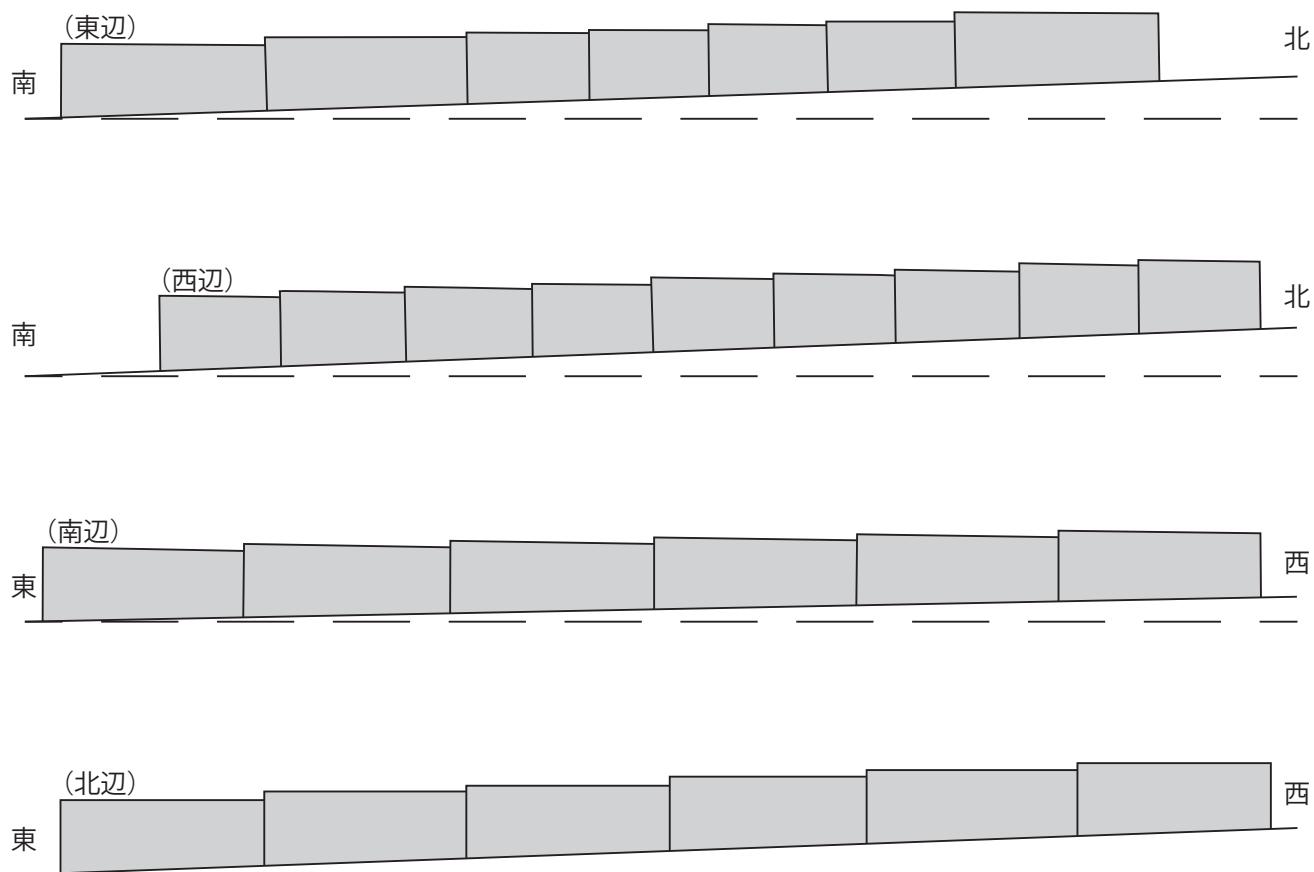
第7図 網代垣の立面図(破線は水平を示す)

この検討内容をもとに、推定される網代垣の立体構造を示すと第7図のようになる。報告時点では、網代パネルの合理的製作法として3スパン(5.4m)と5スパン(7.2m)、8スパン(14.4m)を連続して網代編みする方法を提案し、その中でも8スパンのパネルとして製作するのが最も効率的と考え示した。しかし、これは囲い状遺構の敷地の傾斜がないと仮定した理論値としての提示でしかなかった。そこで、改めて各辺の傾斜を考慮した上で、5区の調査で少なくとも5スパンをカバーする網代パネルの使用が確認されていることを参考に各辺について再検討した。その結果、南辺と北辺は単純に5スパンのパネル6枚を段状に設置することでカバーできる。同様に、西辺については3スパンのパネル9枚、東辺は5スパンのパネル3枚と中央の食い違いが想定される部分に3スパンのパネル4枚を配置することでカバーできることになる。このように想定することで、報告時点でも合理的なパネル構成と考えていた3スパンと5スパンの組み合わせで各辺を構築できることが確認できた。網

代垣が階段状の構造であった場合、パネルを固定するための横桟についても、水平方向に段階状に順送りで設置されたことが想定される。当初の想定では、網代垣上端と主柱上端は揃っていたと考えていたわけであるが、この景観についても再考が必要となる。つまり、5スパンのパネルを設置した場合、主柱の地上高が3mであったとすると、標高の高い側の主柱上端と網代垣上端を揃えて水平に設置した場合、5本目の主柱は網代パネル上端よりも北辺で23cm、東辺で22cm、南辺で16cm、西辺で28cmそれぞれ下がってしまうことになる。しかし、これらの主柱の高さの不足は、網代垣の支持に大きな影響を与えるものとは考えにくい。また、網代パネル下端については、区画に沿った溝底面が段階状になった場所は確認されていないことから、実際に製作されたパネル下端は地形に沿って整形された可能性がある。

これらの要素を踏まえれば、網代垣上端部を一定程度の間隔で、段状に形成した可能性が高い。つまり、高さ3mの垣が傾斜に応じて、地表面と水平関係を保つ程度

の間隔で段状に囲繞するという形態である。

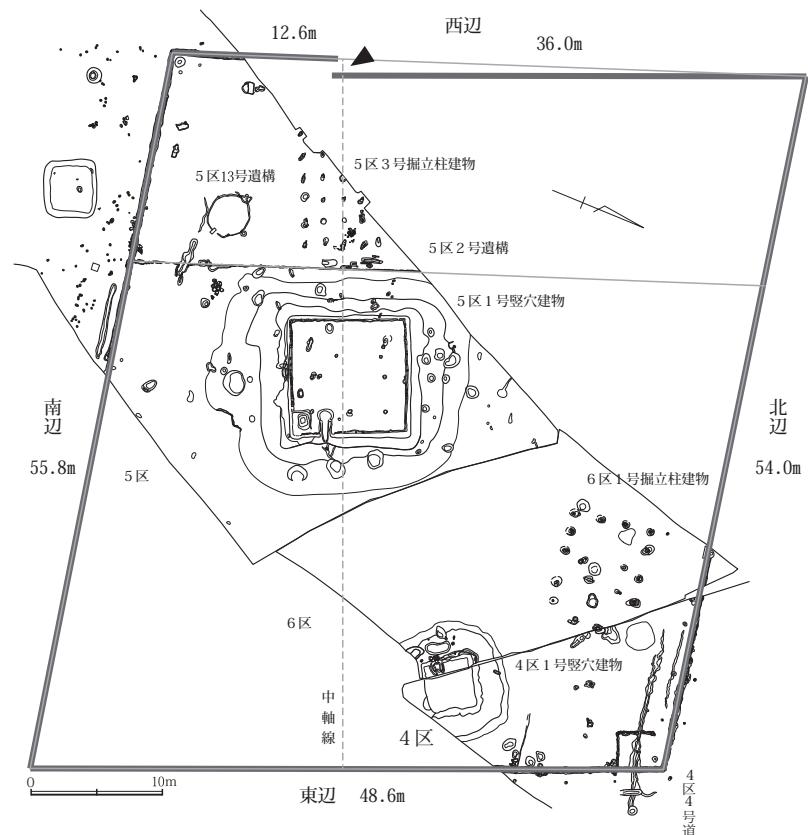
第8図 出入口(門)の推定案(西辺)

囲い状遺構の基本設計は、東辺を基準とした東西48.6m、南北54mの方形区画として行われており、内部施設も東辺の中軸線に沿って配置されたことは既に『報告書』で指摘した。また、平面形が長方形ではなく平行四辺形状に変形されたのは、北側の谷に沿う4区4号道の存在が意識されたもので、構築基準である東辺の位置を変えずに北辺を道に平行する位置に移動させたことがその要因であろうとした。報告時点では、南辺が北辺よりも1.8m長く設定されているのは、平行四辺形となることで東西の主要施設を東西に区画する5区2号遺構の位置関係を調整したことにあると解釈した。この解釈にもとづけば、1.8mの規模の違いを出入口(門)と関連づける必要がなく、東西辺どちらにも出入口(門)を想定することができる。つまり、未調査の北西コーナーと南東コーナーの角度をやや鋭角にすることで西辺と東辺、または両辺に食い違いを構成することができるが、やや複雑な外郭線となってしまう。また、食い違いの構造にこだわらず、東西辺の一部を1スパンまたは2スパン開けた場所を出入口(門)とすることも想定可能で、この場合は複雑な外郭線となることはない。いずれにしても、囲い状遺構の西側に想定される主要幹線道の存在を重要視するならば、西辺に出入口(門)が設置された可能性は高く、その設置位置で有力なのが施設の基本設計に使用された東辺の中軸線を延長した場所となろう(第8図)。

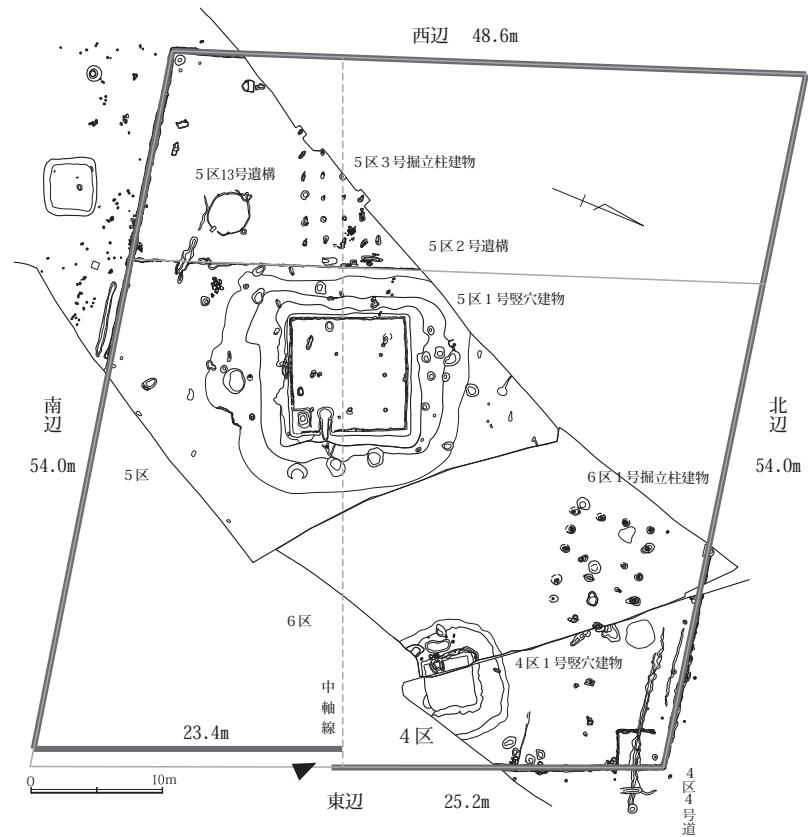
第9図 出入口(門)の推定案(東辺)

次に、1.8mの規模の違いが出入口(門)に関連するとみると新たな可能性がでてくる。それは、囲い状遺構の基本設計は、あくまでも東西辺48.6m、南北辺54mであったと仮定して外郭線を復元すると、第9図のように南辺が南西コーナーから北辺に平行して54.0m東に向かったところで東辺に平行して北辺に向かっていたと仮定すると、4区で検出した東辺延長との間に必然的に生じる1.8mの食い違いを出入口(門)とするものである。少なくとも4区の調査では食い違いは確認されていないことから、食い違いの場所は未調査の南東コーナー部との間ということになる。出入口(門)は、囲い状遺構の主要施設の一つであることは明らかなので、設計上他の主要施設と整合した位置関係であったはずである。その位置として可能性の高いのは、基本設計の中軸線に対応する位置ではないだろうか。もう一か所提示しておきたいのは、中心施設の5区1号竪穴建物の出入口との関係を重視した場合の位置である。5区1号竪穴建物の出入口は、南壁寄りに検出された梯子穴や周堤上の対ピットなどから、東壁のやや北寄りの位置と考えられるが、この位置から東に向かった場所も、中心建物との位置関係から出入口(門)の候補の一つと考えられる。

にも想定可能であるが、中でも東辺中央に食い違い構造を想定する案は、東西辺と南北辺がそれぞれ等長となり、限定された調査範囲から想定していた南北辺における1.8mの長さの違いを単純に説明できるだけでなく、平面形がいわゆる逆L字形構造(クランク状)となることが最も重要な点であろう。この平面形は、圓形埴輪にも表現されている構造で、圓形埴輪ではこのクランク状の位置に出口(門)が表現されている。また、遺構における食い違いの構造は、鳥取県の長瀬高浜遺跡や奈良県の秋津遺跡の方形区画施設などでも確認されており、この逆L字の構造については圓形埴輪の出入口部に類似するとの指摘もある。圓形埴輪は首長居館もしくは祭祀施設などの重要施設の区画を表現したものと理解されていることから、金井下新田遺跡の囲い状遺構にも同様の構造が設置されていたとするならば、囲い状遺構がいわゆる首長居館とする考えを補強するものとなろう。

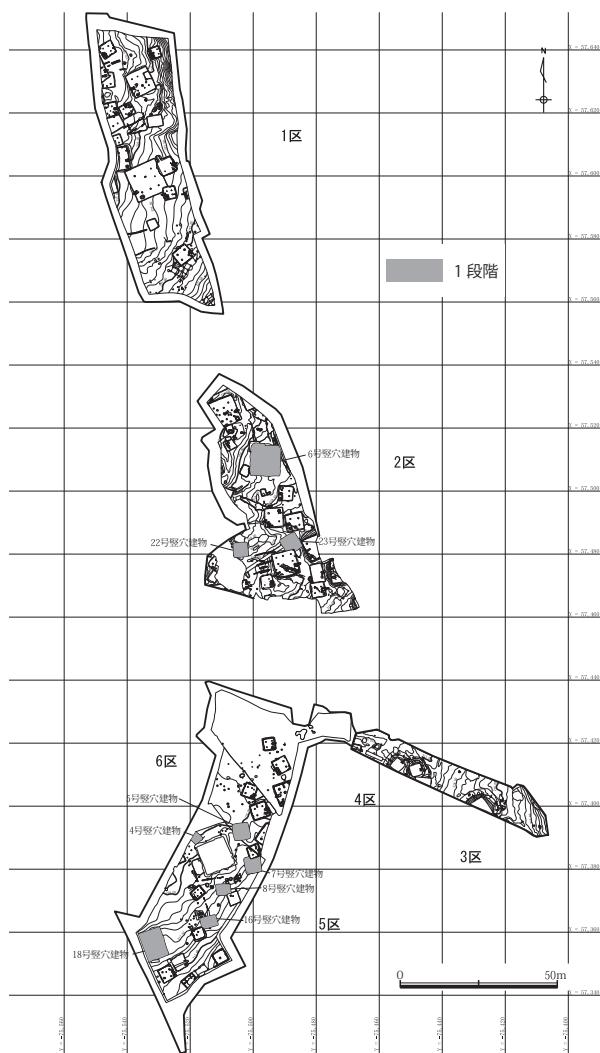
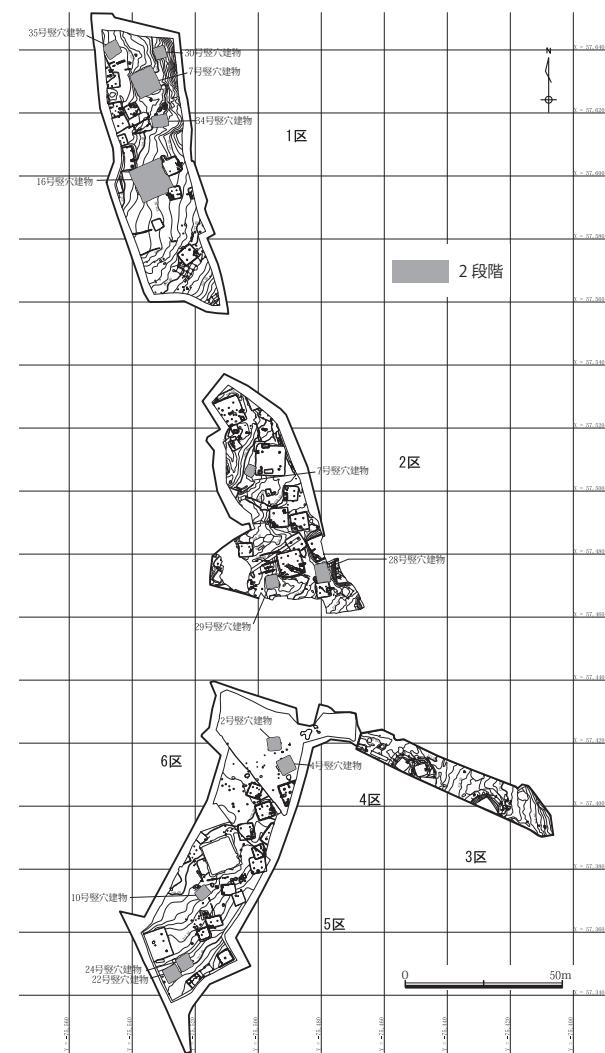
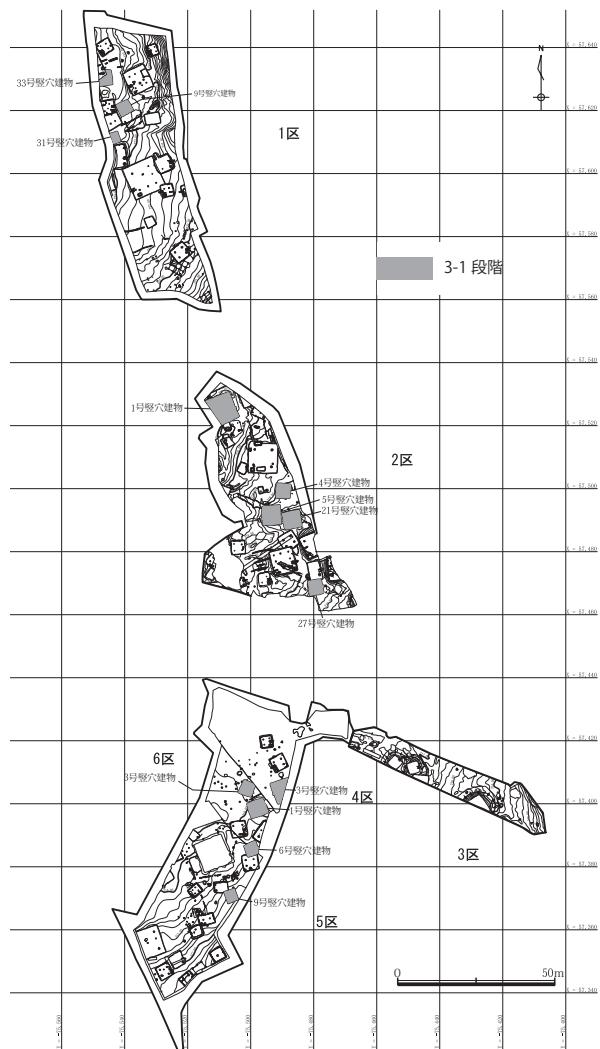
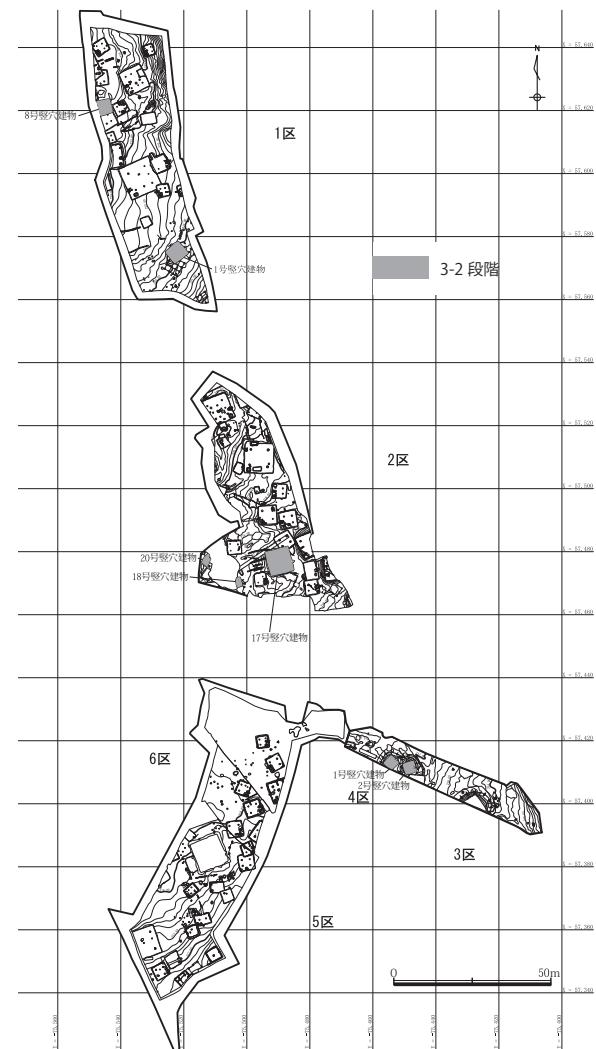
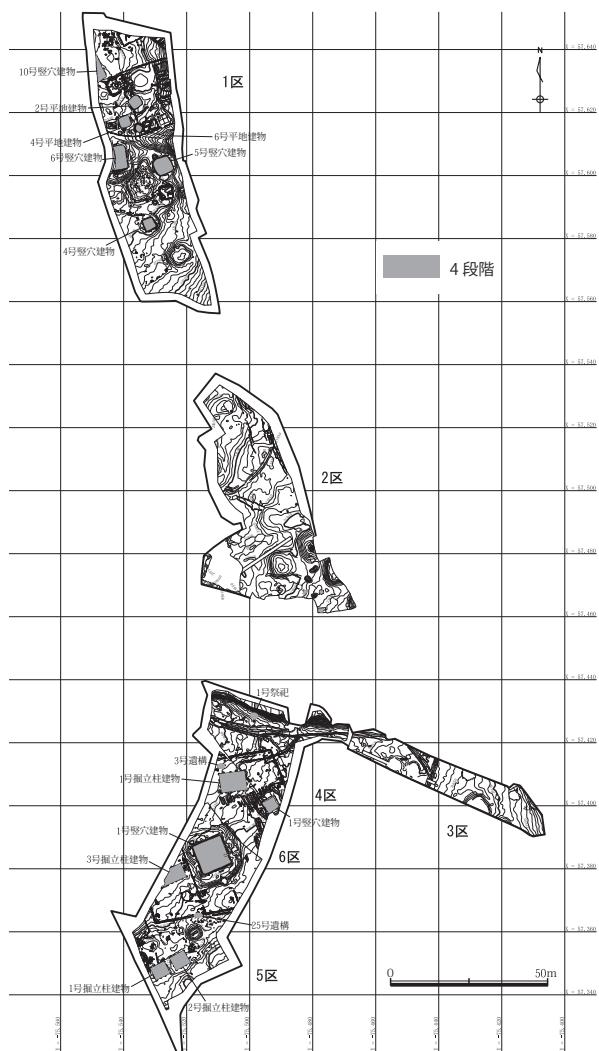
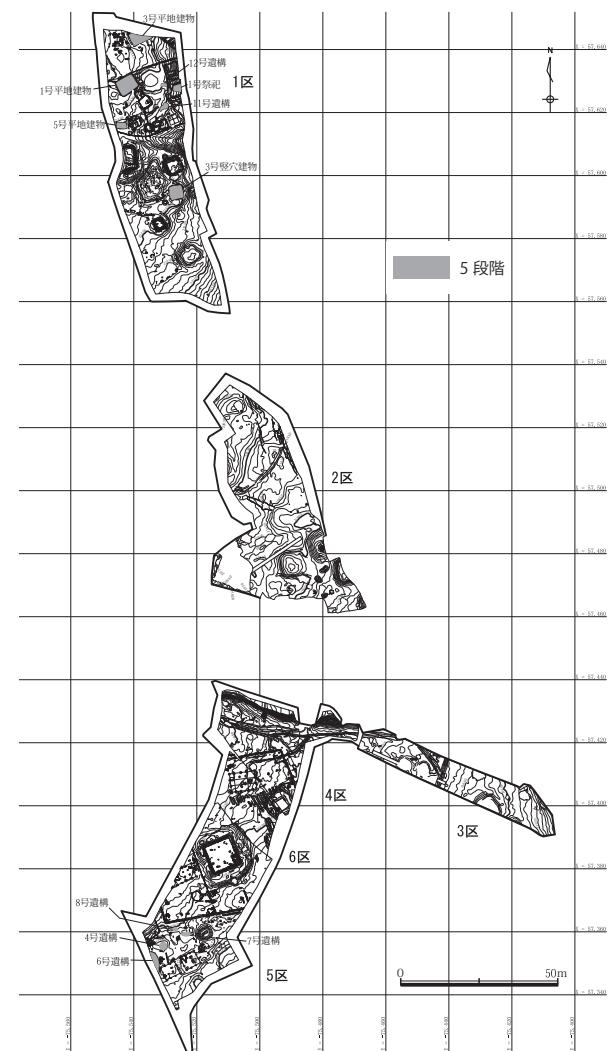
第10図～第15図に示したように、金井下新田遺跡の集落形成は、南北2ブロックともに5世紀中頃(『分析・論考編』1段階)には確認でき、5世紀第3四半期後半(『分析・論考編』3-1段階)までは継続するが、続く5世紀第3四半期後半(『分析・論考編』3-2段階)になると居館が造営される場所は空閑地となっている。<sup>(6)</sup>これは、この場所が居館建設予定地として堅穴建物の構築が規制されたことによると考えられ、5世紀第3四半期後半(『分析・論考編』3-2段階)以前に居館の選地が行われていたことを示唆している。
